REGULAÇÃO RELATÓRIO DE FISCALIZAÇÃO N. 299/2020

Para tanto, no dia 09 de dezembro de 2020, realizou-se fiscalização na Avenida Victor Barreto, 2624 - Centro, Canoas-RS, de acordo com solicitação do Diretor Geral da Agência Reguladora Intermunicipal de Saneamento do Rio Grande do Sul (Agesan-RS) para verificar extravasamento de esgoto na via.

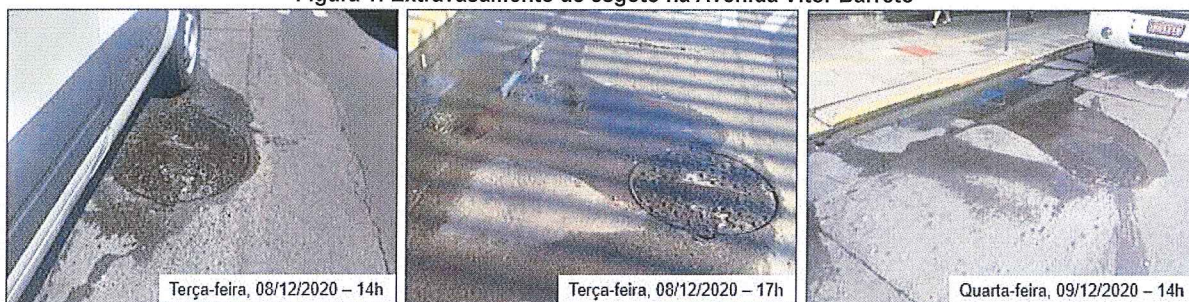
a) Poço de Visita (PV) com extravasamento de esgoto na Avenida Vitor Barreto, n. 2624, em frente à loja Moda & Oferta, observado pelos servidores da Agência Reguladora desde 07 de dezembro de 2020 e registrado nos dias 08 e 09 de dezembro de 2020 (figura 1).

Figura 1: Extravasamento de esgoto na Avenida Vitor Barreto

Diante do exposto, ficou constatado a falta de manutenção da rede coletora de esgotos na Avenida Vitor Barreto, região central de Canoas, através da obstrução do Poço de Visita (PV) e extravasamento de esgoto na via por mais de 96 horas.

A Agesan-RS solicita que a Corsan proceda urgentemente com a desobstrução da rede coletora no local informado, em um prazo de até 96 horas considerando principalmente o grande tráfego de pessoas na região. Ainda, solicita que a Corsan comprove a execução dos serviços, mediante evidências.

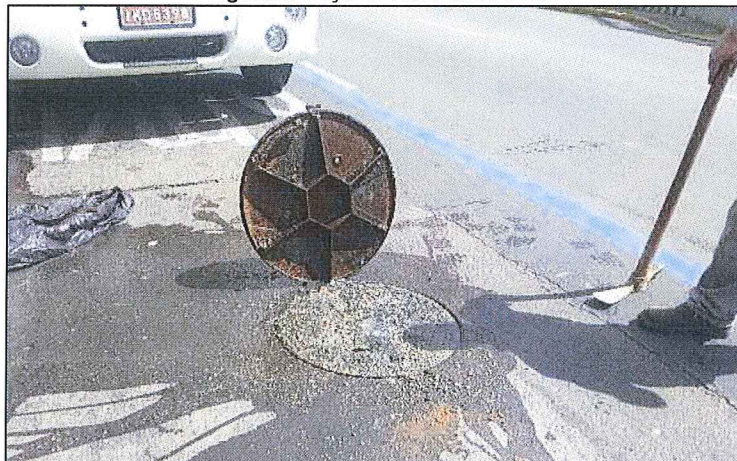
b) Com a abertura da tampa do PV, ficou evidente a obstrução por falta de limpeza e manutenção da rede coletora de esgotos (figura 2).

Figura 2: Poço de visita obstruído

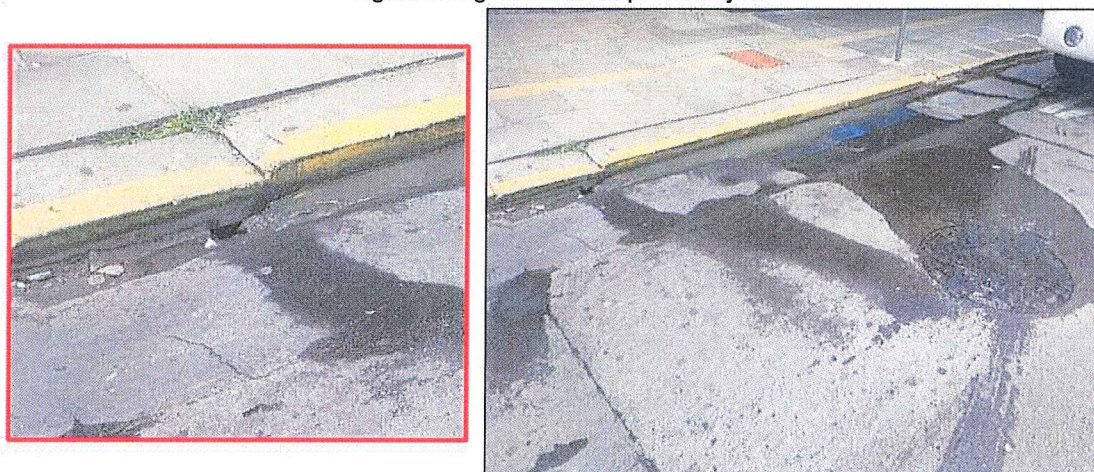
c) O esgoto encontrava-se drenando para local que aparentemente não é uma boca de lobo, deixando dúvidas se o esgoto extravasado está sendo direcionado para a rede pluvial ou infiltrando sob a calçada ou pavimento, podendo oferecer riscos de contaminações as pessoas que transitam no local e “piping” (erosão interna), que pode desestruturar a base do pavimento, conforme a figura 3.

Figura 3: Esgoto drenando para a sarjeta

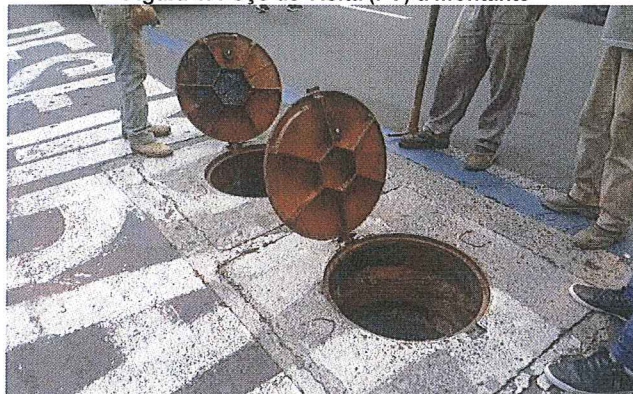
d) Após abertura de tampas dos PV imediatamente a montante, localizados sob a passarela da Estação Canoas (Trensurb), foi constatado que os mesmos não se encontravam obstruídos, porém se destaca a não observação do fluxo de esgoto dentro de ambos os PV (figura 4).

Figura 4: Poço de Visita (PV) a montante

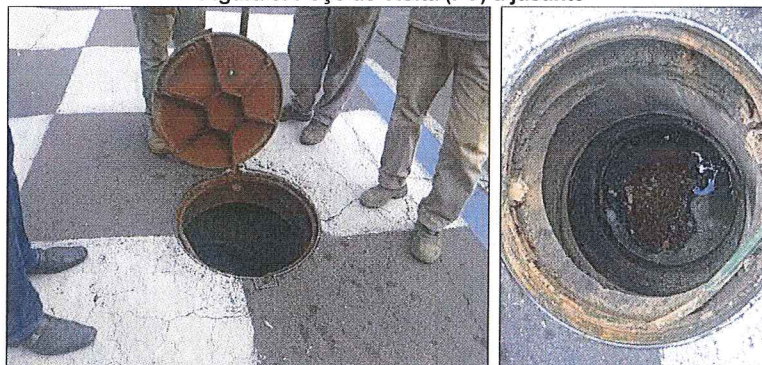
e) Após abertura da tampa do PV, imediatamente posterior jusante, localizado na esquina da Avenida Vitor Barreto com a Rua Frei Orlando, foi constatado que o PV se encontrava com grande acúmulo de sólidos, obstruindo a tubulação, mas sem extravasamento de esgoto (figura 5).

Figura 5: Poço de Visita (PV) a jusante
