## REGULAÇÃO - RELATÓRIO DE VISTORIA N. 064/2021

Vistoria Sob Demanda Obras de Saneamento  
no Município de Tramandaí.

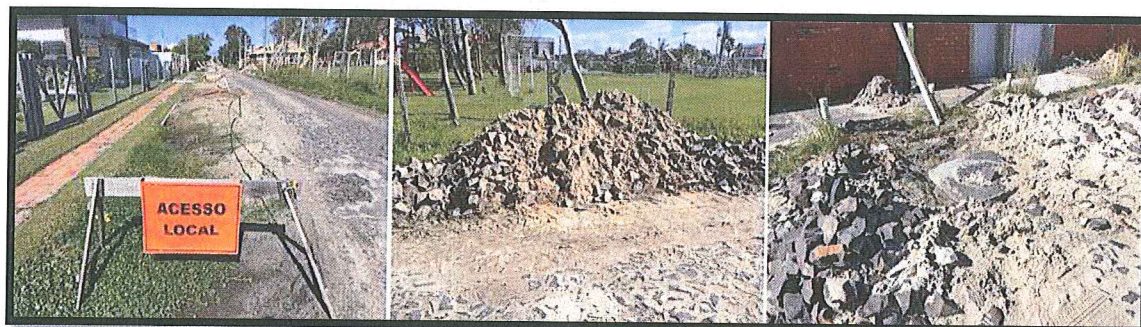
Figura 4: Registro fotográfico da rua Santos Dumont.

d) Na rua Santos Dumont (figura 4) foram constatados obras com o canteiro lateral isolado por cavaletes e fitas, materiais acumulados sobre as calçadas e serviços em execução.

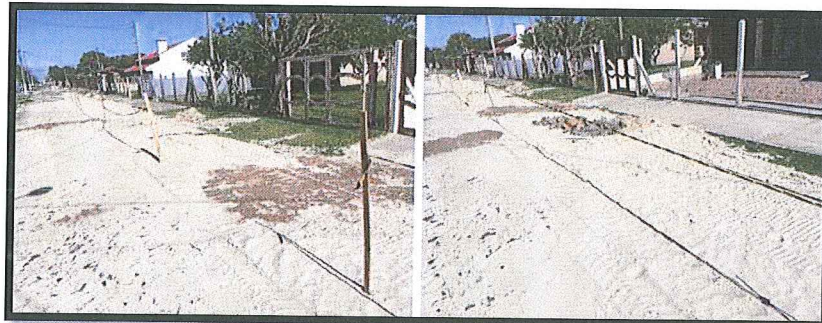
**Figura 5: Registros fotográficos da rua Gamboa.**

e) Na rua Gamboa (figura 5) foram constatados o canteiro lateral da via isolado com madeiras e fitas, a via apresentou calçamento recuperado, porém com alguns pontos para serem reparados.

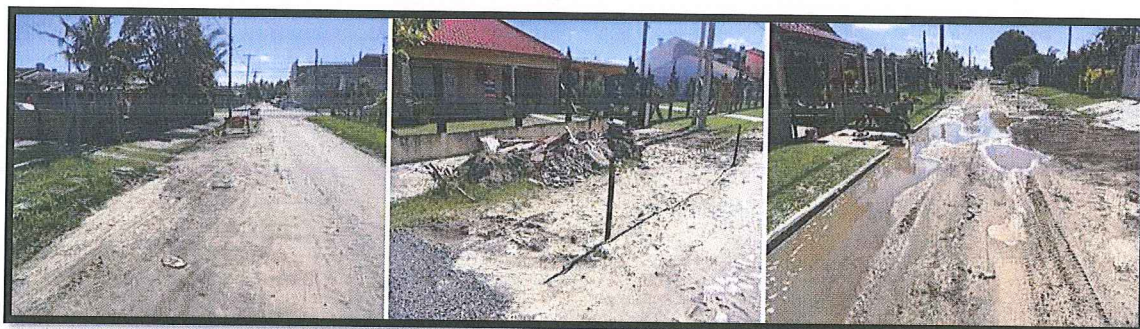
**Figura 6: Registros fotográficos da rua Santo Amaro.**

f) Na rua Santo Amaro (figura 6) foram constatados obras com o canteiro lateral que está isolado, materiais acumulados em calçadas, água acumulada nas vias e desníveis na mesma que prejudicam a circulação por automóveis (muito moradores);

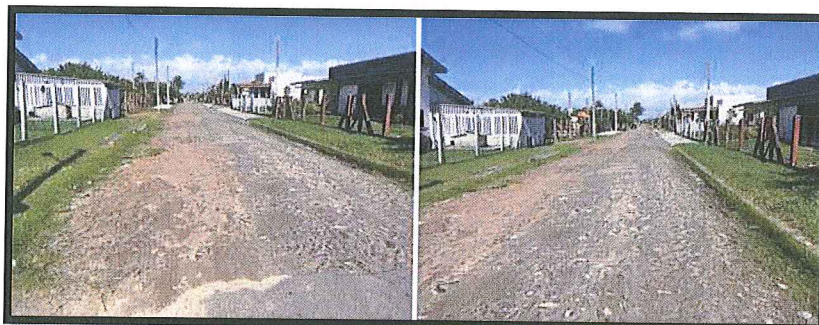
**Figura 7: Registros fotográficos da rua Padre Réus**

g) Na rua Padre Réus (figura 7) não foram constatadas obras e, também, não está presente no cronograma apresentado pela Corsan;

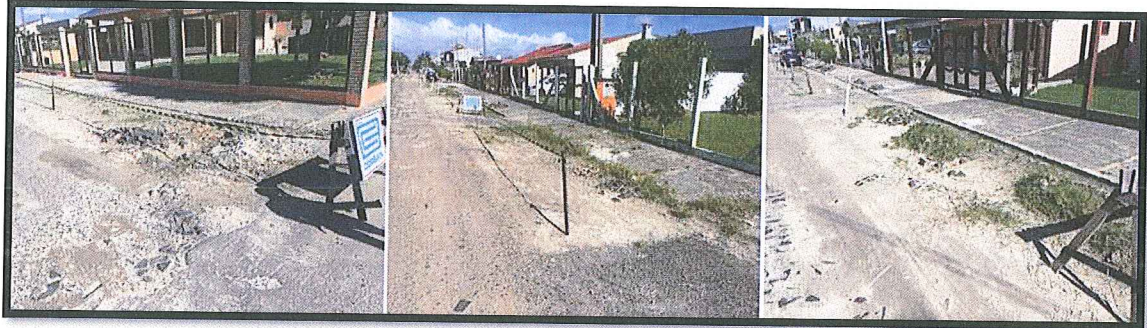
**Figura 8: Registros fotográficos da rua Castro Alves**

h) Na rua Castro Alves (figura 8) foram constatados o canteiro lateral da via que está isolado, com o calçamento recuperado, porém com alguns pontos necessitando reparos;

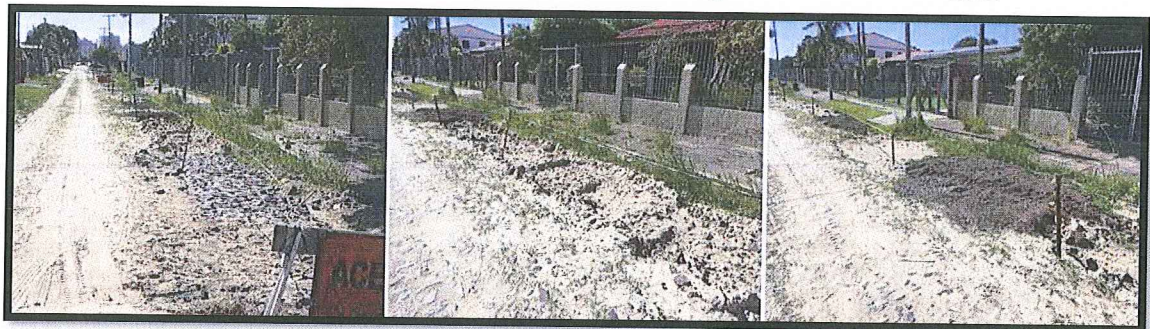
**Figura 9: Registros fotográficos da rua Sargento Geraldo Santana**

i) Na rua Sargento Geraldo Santana (figura 9) foram constatadas obras no canteiro lateral da via que está isolado, o calçamento precisa de reparos devido à obra e existem improvisações com brita feita por moradores para acessar suas casas.

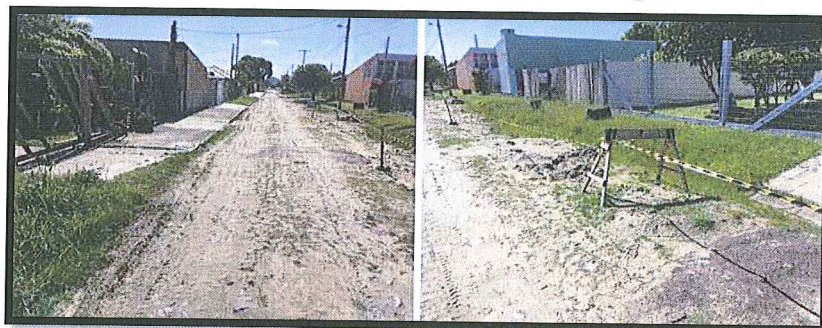
**Figura 10: Registros fotográficos da rua Domingos de Moraes**

j) Na rua Domingos de Moraes (figura 10) foram constatadas obras no canteiro lateral da via que está isolado e o calçamento precisando de reparos devido à obra;

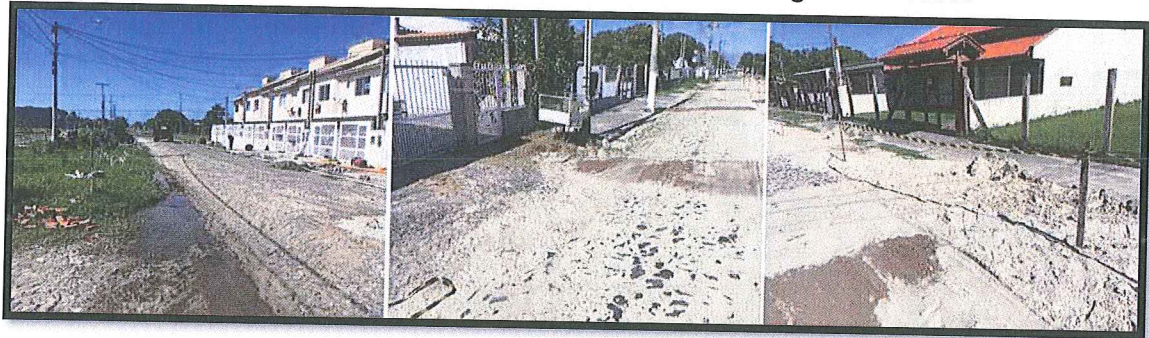
**Figura 11: Registros fotográficos da rua Domingos de Moraes**

k) Na avenida Deputado Oswaldo Bastos (figura 11) foram constatadas obras no canteiro lateral da via que está isolado e a via teve o calçamento reparado, porém necessita reparos em alguns pontos;

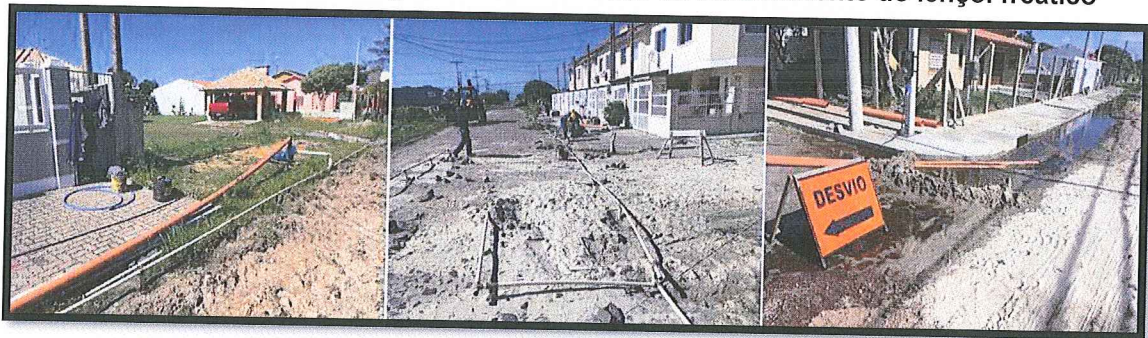
**Figura 12: Registros fotográficos da atividade de rebaixamento do lençol freático**

l) Constatada atividade de rebaixamento do lençol freático nas ruas Av. Deputado Oswaldo Bastos e rua Santos Dumont (figura 12);

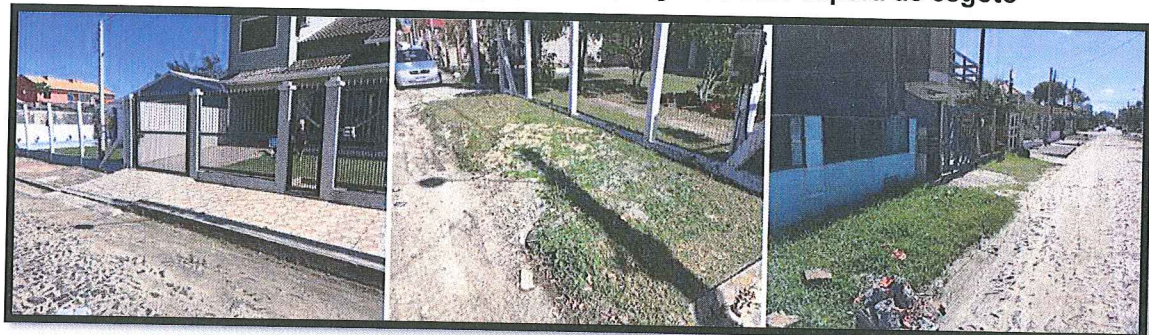
**Figura 13: Registros fotográficos de calçados sem espera de esgoto**

m) Constatado que algumas calçadas das vias vistoriadas estão sem a espera de esgoto para a conexão com o ramal predial, como mostradas as imagens das casas n. 463 e n.634 da rua Santo Amoro e calçadas da rua Domingos de Moraes (figura 13);

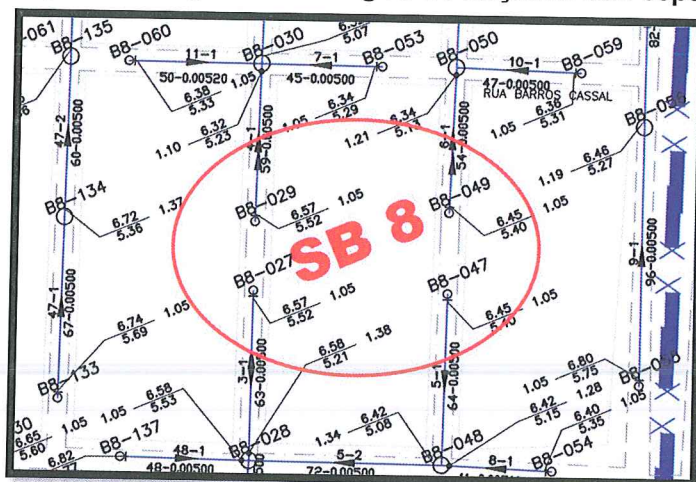
**Figura 14: Registros fotográficos da região de calçados sem espera de esgoto**

n) Verificou-se no projeto (anexo – Prancha 2 – Bacia 8 – complemento) que alguns seguimentos da rede não são contínuos na via, visto que é prática, a interligação entre três caixas de calçada, junto aos terminais de limpeza, para que a última seja conectada ao coletor público, portanto, uma medida técnica adequada para minimizar custos de implantação de extensões de rede coletora desnecessárias e que impactariam na tarifa do usuário. Na figura 14 está apresentada parte do projeto (anexo – Prancha 2 – Bacia 8 – complemento);

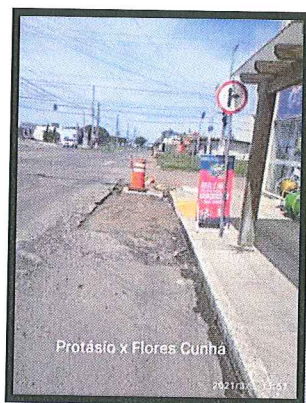
**Figura 15: Registros fotográficos da esquina da Av. Protásio Alves com a rua Flores da Cunha**

o) Constatado, através da resposta ao ofício n. 74/2021 da Agesan-RS, que a Corsan teve alguns atrasos, na qual se pronunciou da seguinte forma (anexo): “Vale registrar, também, que em reunião do dia 10/02/2021, por solicitação da Prefeitura Municipal, de Tramandaí, foi definido que a atividade de rebaixamento do nível do lençol freático seria interrompida nas ruas Santo Amaro e Santos Dummont (entre Protásio Alves e Barros Cassal), pois a água oriunda dessa atividade, estava interferindo no serviço de pavimentação, que a prefeitura estava realizando na esquina das avenidas Protásio Alves e Flores da Cunha. Ao atender essa solicitação, houve necessidade de deslocamento das equipes para outros trechos, de maneira que não se interrompesse por completo, o fluxo de atividades de produção da obra. Entretanto, cabe salientar que somente no dia 24/02 o trecho foi liberado, novamente, para atividades. Segue abaixo registro fotográfico da esquina das avenidas Protásio Alves e Flores da Cunha”. Ressalta-se que a fiscalização da Agesan-RS não afirma que este atraso se justifica por este motivo, devido ser um setor pontual da obra. Na figura 15 registro fotográfico no local citado.

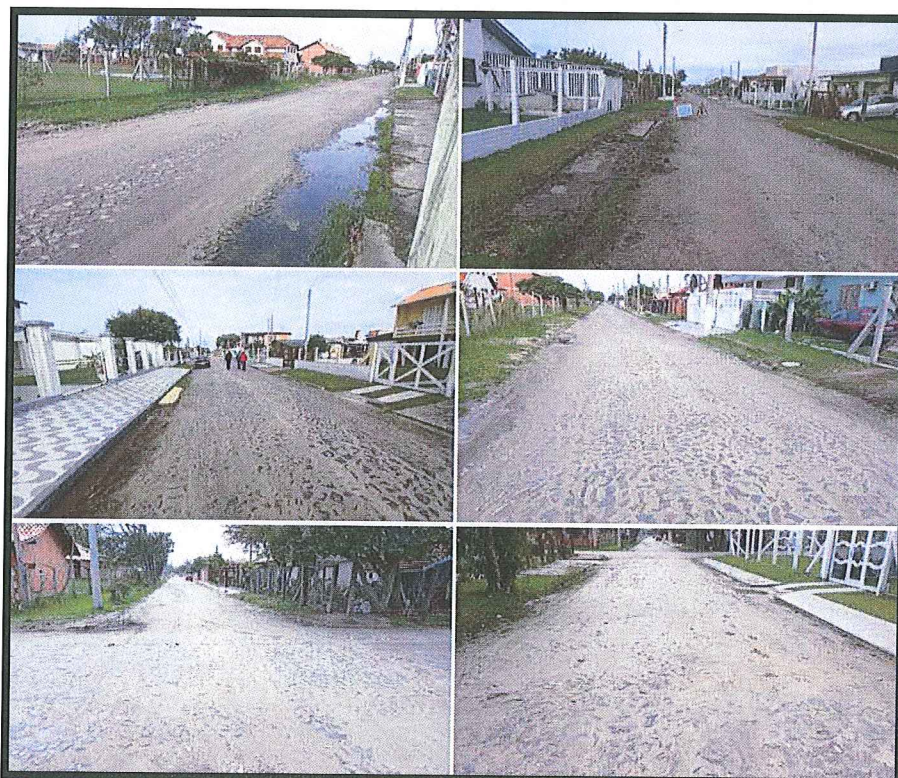
**Figura 16 – Registros fotográficos das ruas vistoriadas após conclusão das obras**

a) Verificou-se que as obras seguiram o cronograma apresentado pela Corsan à Agesan-RS, finalizando as atividades de instalações da rede de coleta de esgoto (figura 16), porém, percebeu-se outras situações que estão relatadas abaixo.

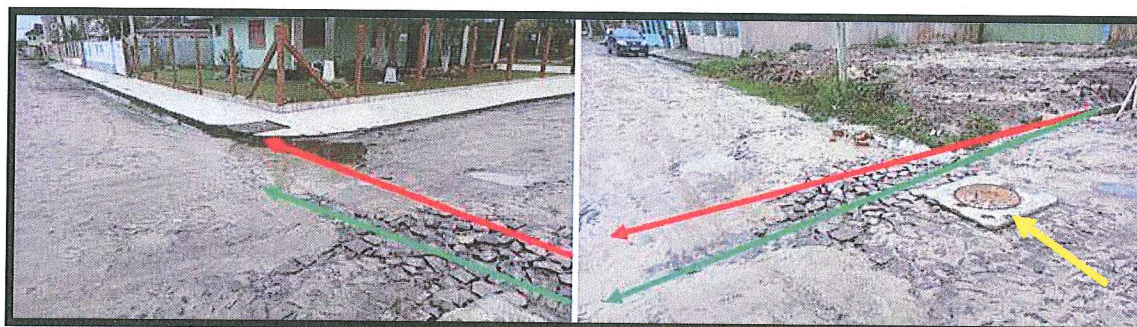
c) As vistorias de acompanhamento evidenciaram o término das obras conforme o cronograma, contudo, identificou-se no acabamento das obras supracitadas diversas situações inadequadas. Na figura 22 demonstra que o desnível característico do canteiro lateral não segue alinhado para o outro lado da via (seta vermelha), ocorrendo um desnivelamento para o centro da via (seta verde), ocasionando um rebaixamento o calçamento e, conseqüentemente, uma sobreposição da caixa de coleta (seta amarela); Na figura 23 apresenta a falta de assentamento do calçamento em alguns pontos das vias vistoriadas; Na figura 24 apresenta que algumas vias não possuem a “curvatura característica” que provoca o acúmulo de água no canteiros laterais, gerando um acúmulo no centro das vias; Na figura 25 apresenta que em alguns pontos ao longo das vias ainda existem materiais acumulados oriundo das obras; Na figura 26 evidência que em alguns pontos das vias ainda realiza-se acabamentos no calçamento, deixando em dúvida a efetiva finalização das obras; Nas figuras 27 e 28 apresentam, respectivamente, registros de pontos sobressalentes e pontos com depressões no calçamento; Na figura 29 apresenta pontos com acúmulo de água devido as chuvas, existindo mais pontos por falta de escoamento.

Figura 22 – Desalinhamento dos desnível laterais entre as vias

- As atividades de instalação das redes coletoras de esgoto foram finalizadas, porém, o acabamento do calçamento apresenta uma série de problemas;
- Sugere-se que a Corsan estabeleça um cronograma de atividades para melhorar os acabamentos no calçamento;
- A Agesan-RS não pode afirmar que as obras de instalação das redes coletoras de esgoto estão realmente finalizadas, devido a série de problemas no acabamento do calçamento, entendendo que essa atividade faz parte do escopo da obra;
- A Agesan-RS realizará novas vistorias sob demanda devido existirem novas reclamações na região;
- Sugere-se que a secretaria de obras de Tramandaí realize verificações no local para o devido recebimento das obras.

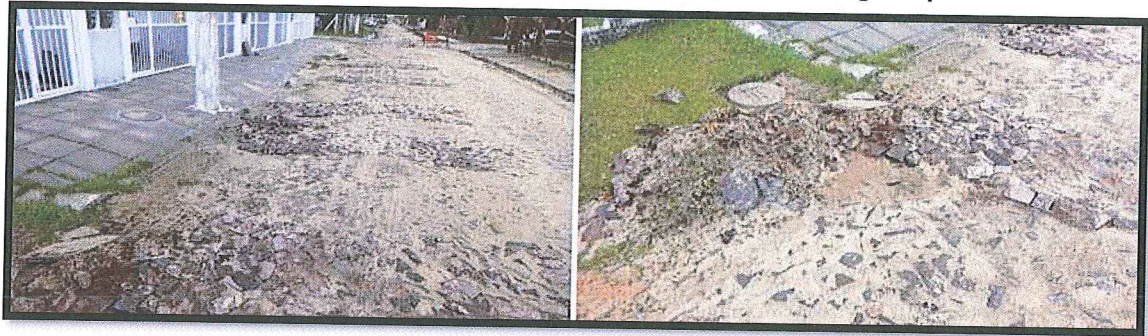
Figura 23 – Falta de assentamento do calçamento em alguns pontos

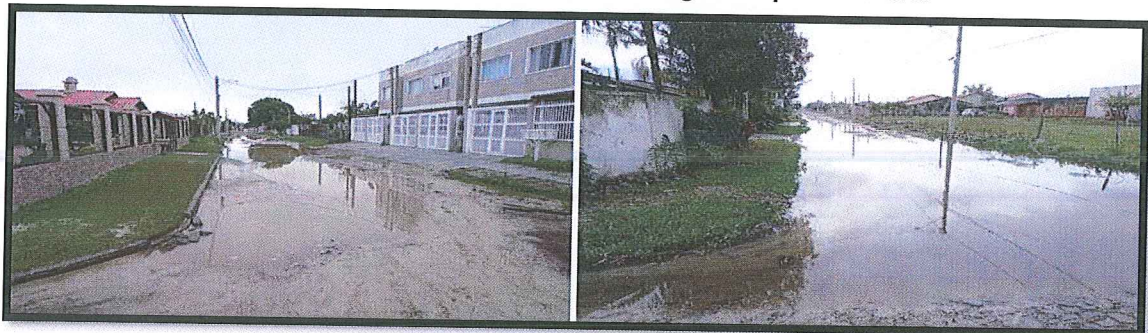
Figura 24 – Vias com acúmulo de água na parte central

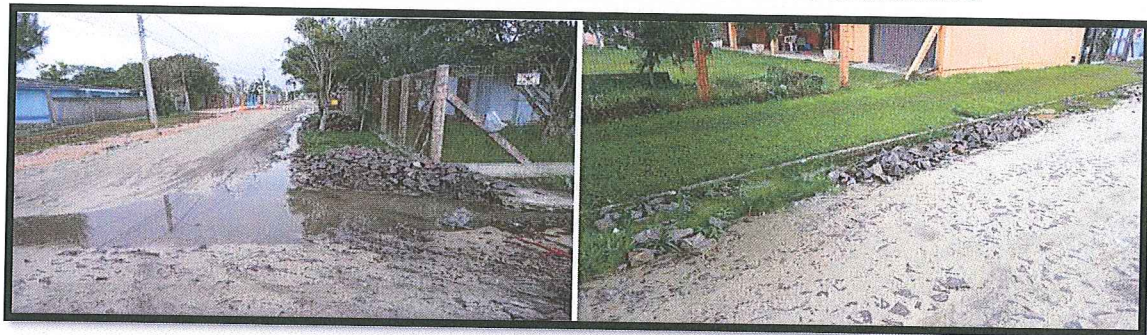
Figura 25 – Registro de materiais das obras ainda acumulados

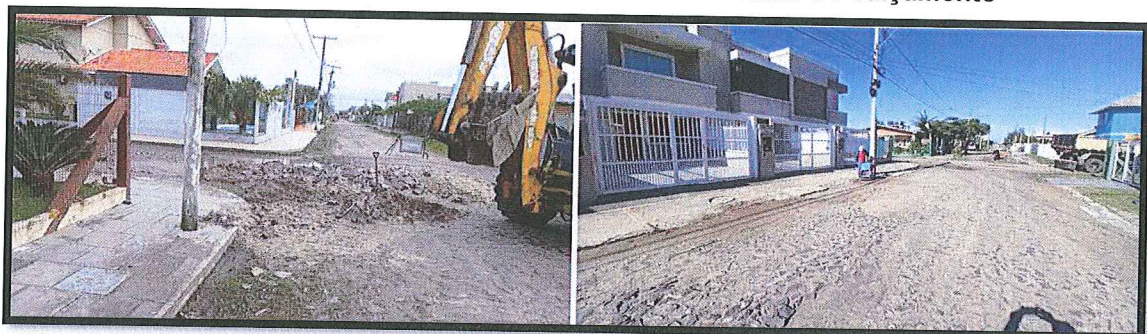
Figura 26 – Registro de atividades de acabamento do calçamento

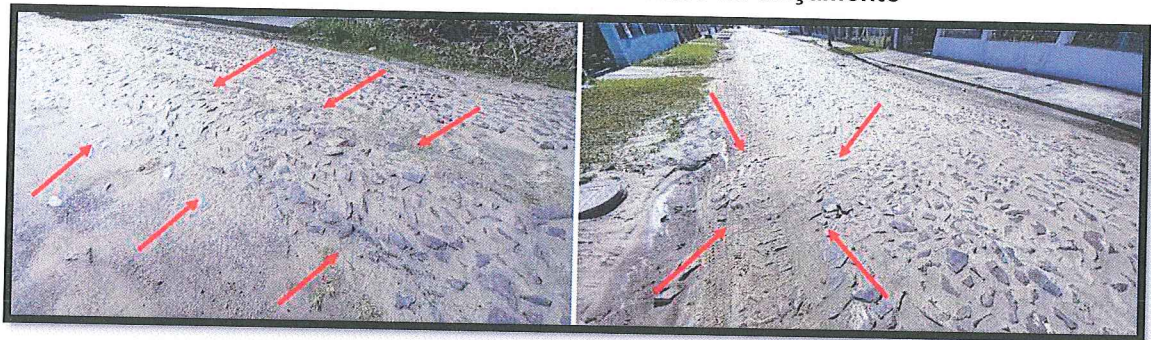
Figura 27 – Pontos sobressalentes no calçamento

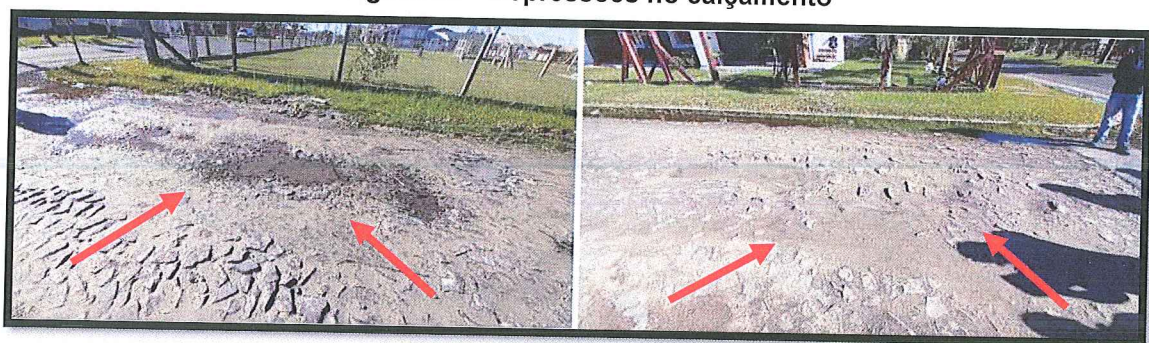
Figura 28 – Depressões no calçamento

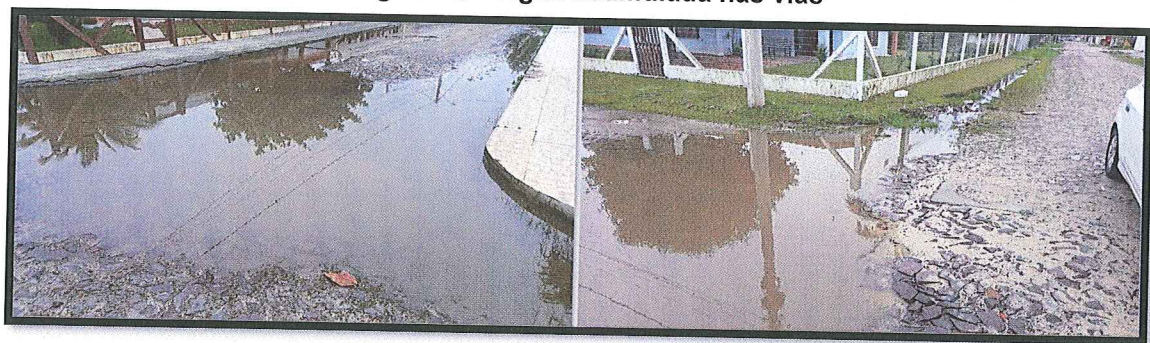
Figura 29 – Água acumulada nas vias
