REGULAÇÃO - RELATÓRIO DE FISCALIZAÇÃO N. 105/2021

Fiscalização Sob Demanda da
Câmara Municipal para medições de
pressões baixas no abastecimento
de água de Esteio.

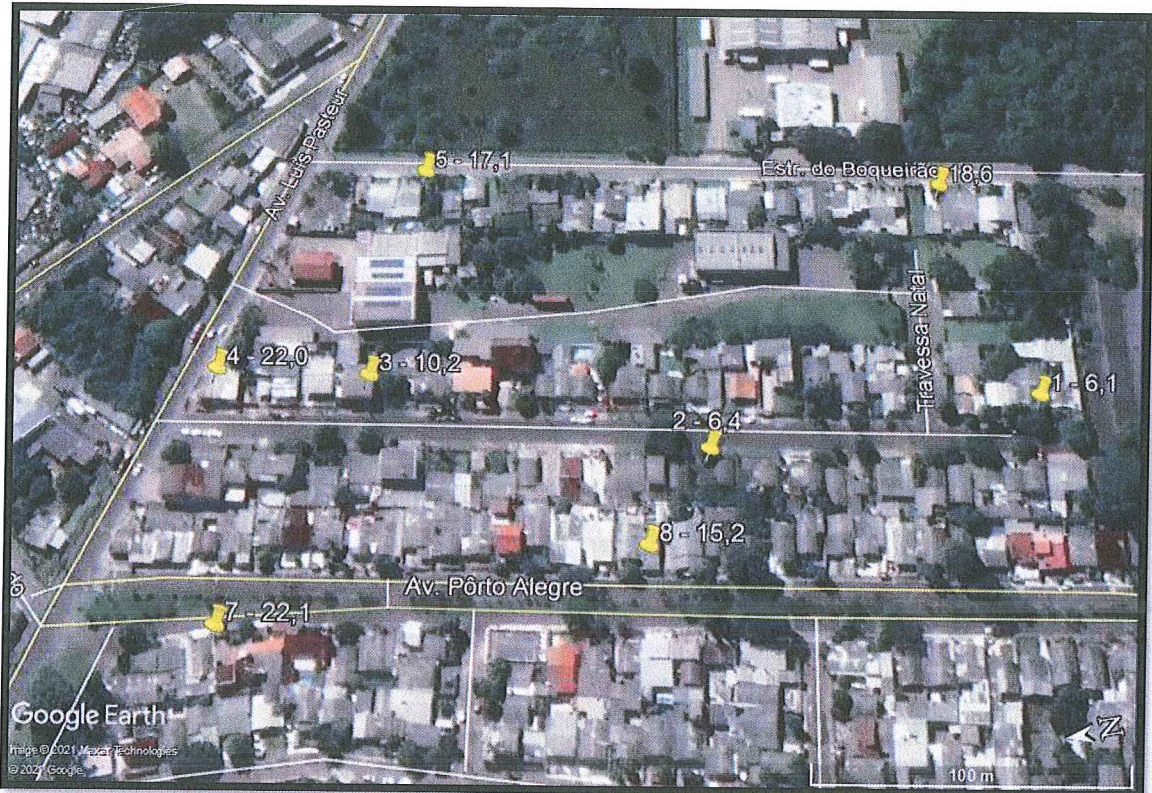
Figura 1 – Visão espacial dos pontos de pressão apresentados no tabela 1.

- a) Foram constatadas pressões de fornecimento de água abaixo de 10 mca na rua Padre Sebastião Pacheco. Como forma de análise foram verificados pontos nas ruas paralelas, os quais estão apresentados na tabela 1 e figura 1.

Item	Endereço	Horário	Pressão (mca)
1	Rua Padre Sebastião Pacheco, n. 294	13:50	6,1
2	Rua Padre Sebastião Pacheco, n. 173	13:55	6,4
3	Rua Padre Sebastião Pacheco, n. 54	14:10	10,2
4	Rua Luiz Pasteur, n. 1545	14:05	22,0
5	Estrada do Boqueirão, n. 35	14:10	17,1
6	Estrada do Boqueirão, n. 229	14:15	18,6
7	Av. Porto Alegre, n. 45	14:20	22,1
8	Av. Porto Alegre, n. 176	14:25	15,2

- A pressão na rua Padre Sebastião Pacheco apresentou pressões abaixo de 10 mca a partir da residência n. 173, como está demonstrado na figura 1;
- No início da via, a pressão estava acima de 10 mca e aproximadamente 100 m de distância deste ponto, a pressão estava em 6 mca, indicando perda de pressão em um curto distanciamento. Portanto, caracterizou-se um vazamento oculto na rede de distribuição.

Diante do exposto, através do Ofício n. 140/2021 da Agesan-RS, foi encaminhada à Corsan a solicitação da realização de pesquisa de vazamento oculto na via supracitada. Em resposta, através do Ofício n. 1209/2021 – GP, a Corsan apresentou os resultados de pesquisa de vazamento oculto, na qual foram consertados os vazamentos, conforme apresentado no anexo II, proporcionando um pressão no sistema de abastecimento de água, nesta via, acima de 20 mca.

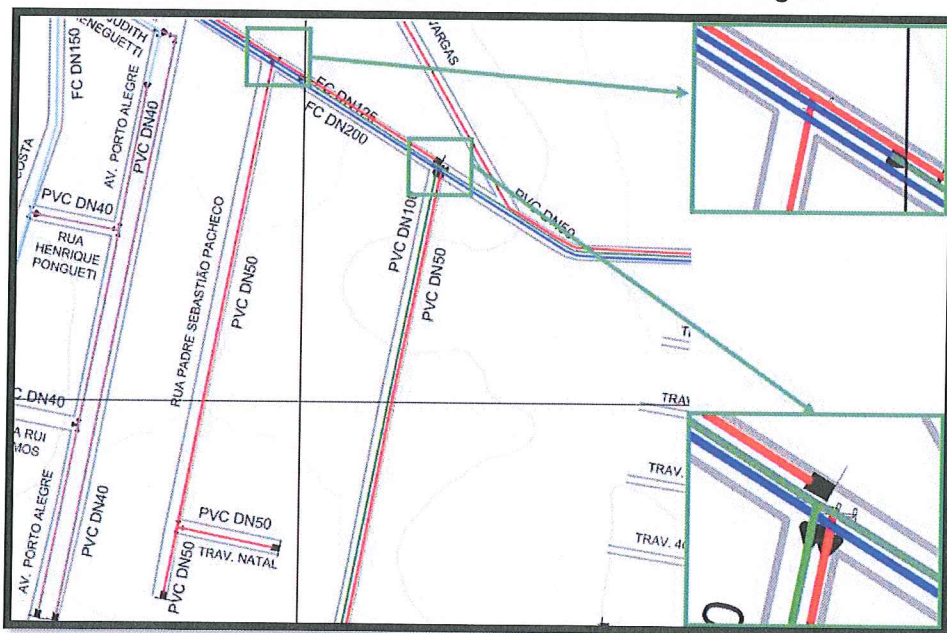
Figura 2 – Visualização de 3 redes distintas na região

b) Foi constatado, conforme desenho técnico "Cadastro_Técnico_SAA_Canoas.dwg (prancha 06/09)", que existem 3 redes distintas na região (figura 2), explicando a variação de pressão entre as vias públicas distintas. Entretanto na rua Padre Sebastião Pacheco existe uma grande variação de pressão, no caso de aproximadamente 4 mca em 100 m;

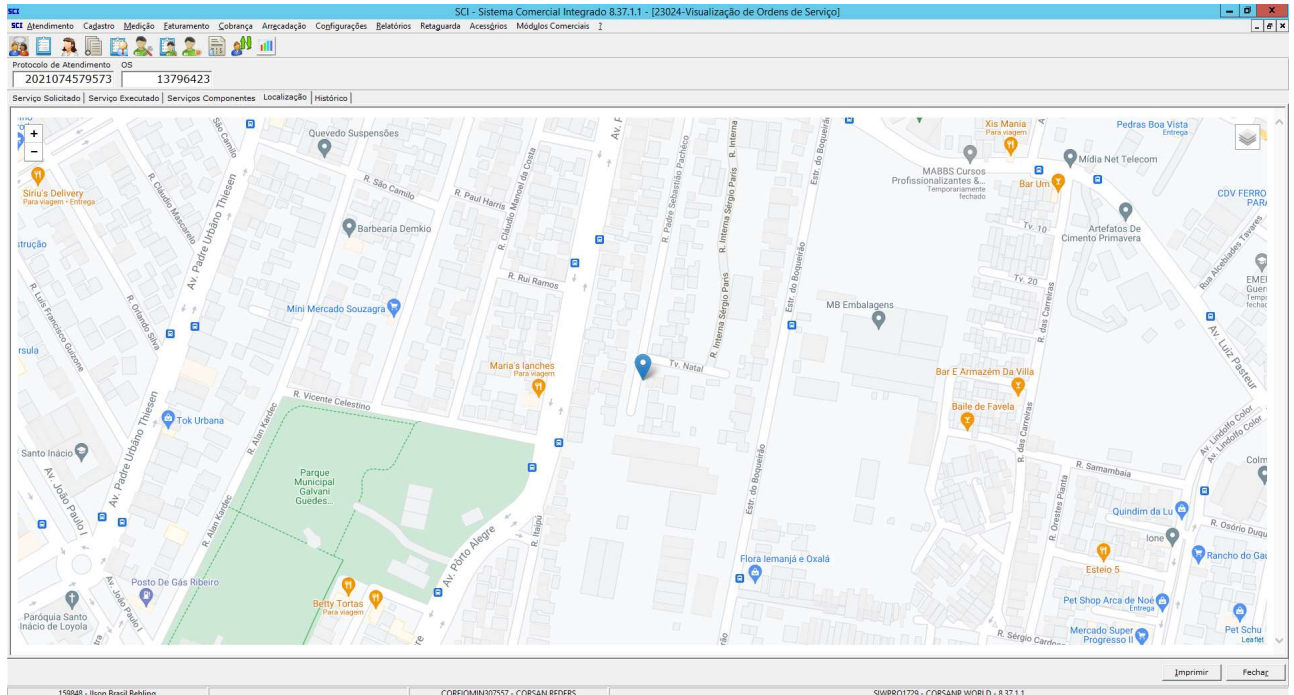
- Tipo aplicado: Varredura de Rede. Pesquisa acústica no trecho solicitado.
- A equipe de pesquisa de vazamentos utiliza os seguintes equipamentos: Geofones, Hastes de Escuta Eletrônicas e Válvulas Propagadoras de Ondas.
- Metodologia aplicada – escuta com haste nos quadros de medição; instalação de válvula propagadora de ondas nas torneiras de jardim; escuta com geofone sobre o traçado de redes de distribuição e adutoras.
- Data da execução da pesquisa de vazamentos não visíveis: 24/06/2021.
- Resultado: vazamento não visível localizado na Rua Padre Sebastião Pacheco, 268.

Tela do Sistema Comercial Integrado indicando o local georreferenciado do conserto.

Conserto do Vazamento – Ordem de Serviço 13796423.

Data da execução do conserto: 28/06/2021.

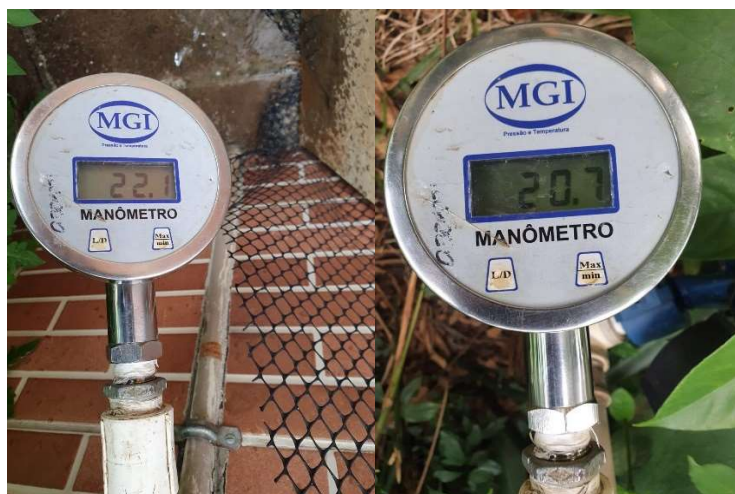
Rua Pe. S. Pacheco, 54

N	Logradouros	Data – Hora	Pressão (mca)
01	Rua Padre Sebastião Pacheco, 54	29/06/2021 - 16:20	22,1
02	Rua Padre Sebastião Pacheco, 173	29/06/2021 - 16:15	20,7
03	Rua Padre Sebastião Pacheco, 294	29/06/2021 - 16:10	20,1
04	Travessa Natal, 15	30/06/2021 - 10:00	23,3
