## REGULAÇÃO - RELATÓRIO TÉCNICO DE VISTORIA N. 001/2022 – RTF

Vistoria de reconhecimento  
nos Sistemas de  
Abastecimento de Água e  
Esgotamento Sanitário de  
Xangri-lá/RS.

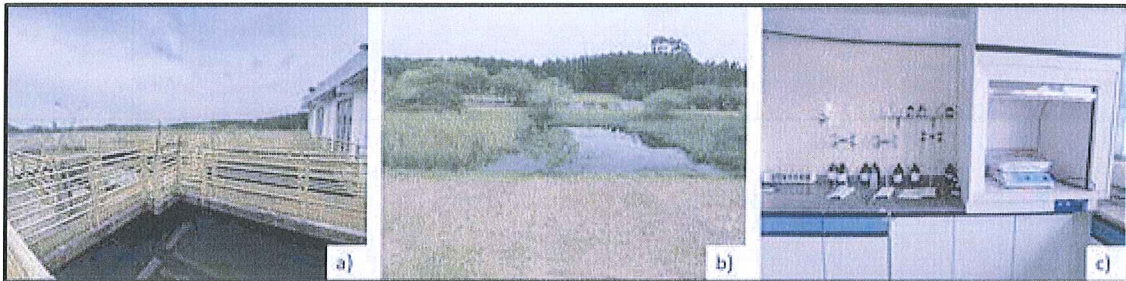
Figura 8: Vistas da ETA Atlântida Sul. a) Vista bloco hidráulico da ETA; b) Vista do sistema de tratamento do lodo; c) Vista do laboratório da ETA.

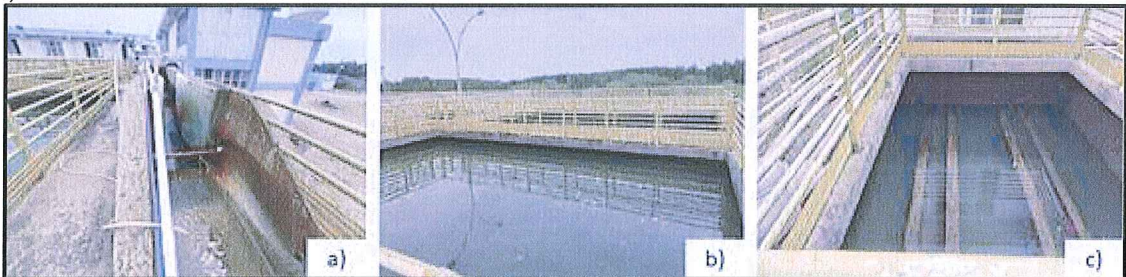
Entretanto, cabe destacar que durante a vistoria realizada, a ETA Atlântida Sul não estava em operação. A alegação do único operador presente foi que estavam aguardando o resultado de análises da qualidade da água captada para iniciar a operação.

Figura 9: Vistas da ETA Atlântida Sul. a) Vista da Calha Parshall; b) Vista do decantador; c) Vista de um dos filtros da ETA;

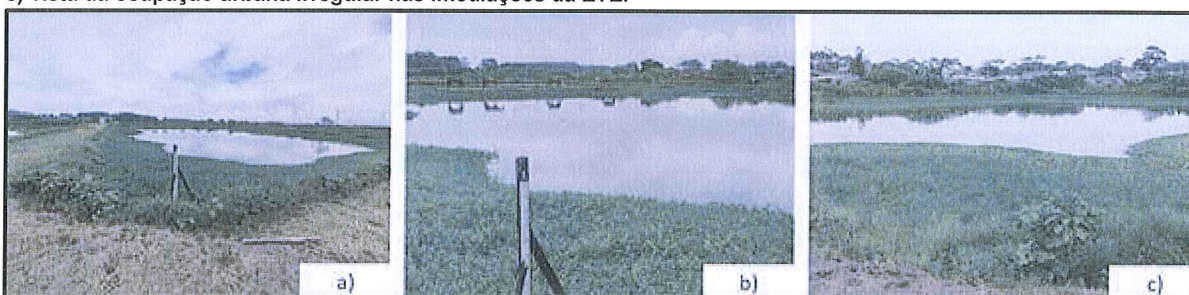
Na realização da vistoria foi verificada a presença de animais nas dependências internas da ETE. A figura 16 b) mostra a existência de cavalos no local. Além disso, outro destaque importante a ser feito é a localização de uma ocupação urbana irregular nas imediações da ETE, e, portanto, próximo a fluxos subsuperficiais das bacias de infiltração. Diante disso, a Agesan-RS durante a fiscalização regular apontará a necessidade de planos de emergência e contingência e ou estudos para soluções que venham ao encontro das necessidades atuais da municipalidade.

Figura 16: Vistas da ETE 1 – ETE Figueirinha. a) vista de uma das bacias de infiltração; b) presença de animais ao fundo; c) vista da ocupação urbana irregular nas imediações da ETE.

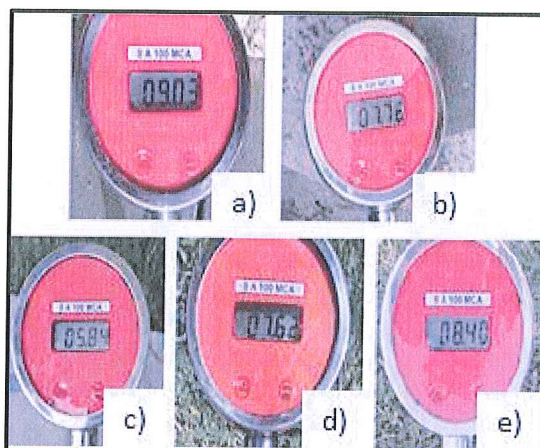
No dia da vistoria foram avaliadas as pressões da rede de distribuição de água, escolhendo pontos com um distanciamento razoável, compreendendo uma uniformidade em toda área urbana de Xangri-lá, na qual, estão apresentados na tabela 2. As pressões de projeto, determinado pela ABNT NBR 12.218:2017, define que a pressão estática da rede (durante a noite onde o consumo é mínimo) não pode ultrapassar 40 mca, porém para situação de municípios com geografia acidentada admite-se 50 mca (adotado pela Agesan-RS). Já, a pressão dinâmica é define o mínimo de 10 mca. A Agesan-RS de forma prática para suas avaliações de pressão, na qual somente é realizada durante o dia, adota neste momento, a faixa de 10 mca a 50 mca, como as pressões adequadas para serem entregues aos consumidores. Observa-se na tabela 2 um desvio padrão e uma precisão baixos, no que reflete em um bom desempenho no controle de pressões, porém a média necessita ser mais alta para diminuir as probabilidades de encontrar valores de pressão abaixo do mínimo. A figura19 apresenta o registro fotográfico das medições de pressão que ficaram inadequadas.

Figura 18: Medições de pressão na rede de distribuição que ficaram inadequadas. a) ponto 3; b) ponto 6; c) ponto 8; d) ponto 14; e) ponto 15.
