## REGULAÇÃO - RELATÓRIO TÉCNICO DE FISCALIZAÇÃO N. 002/2022 – RTF

Fiscalização Técnica no Sistema de  
Abastecimento de Água e Sistema de  
Esgotamento Sanitário de Tramandaí/RS.

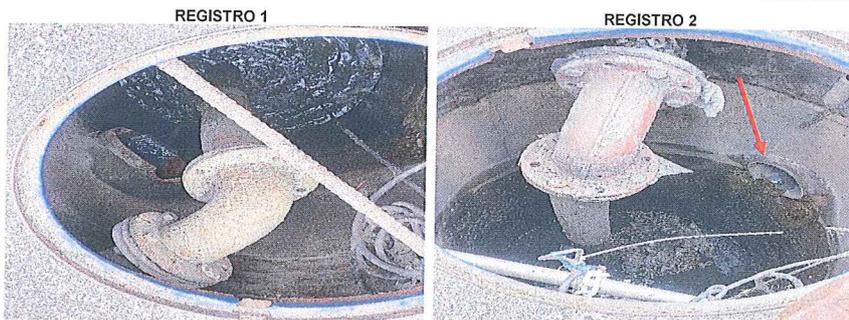
NC	CÓDIGO DA NC	UNIDADE	EBE FLORES DA CUNHA
10	4.6	CONSTATAÇÃO	Ausência de estrutura para retenção de sólidos
GRUPO	PRAZO	NÃO CONFORMIDADE	Acúmulo de resíduos sólidos no poço de sucção
2	365 dias	OBSERVAÇÃO	-

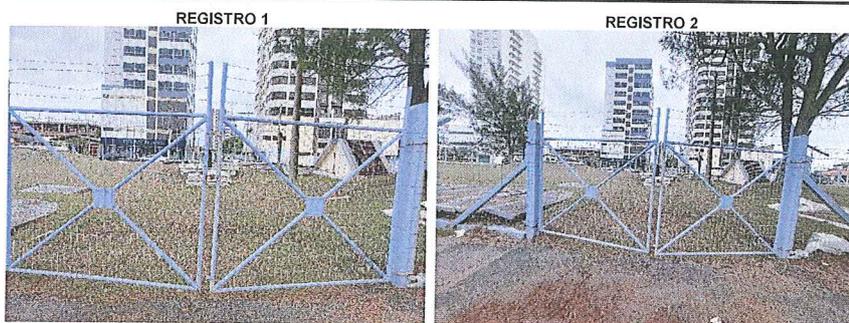
NC	CÓDIGO DA NC	UNIDADE	EBE PRINCIPAL
11	4.1	CONSTATAÇÃO	Sem identificação
GRUPO	PRAZO	NÃO CONFORMIDADE	Inexistência de placa de identificação da área
2	01/12/2022	OBSERVAÇÃO	REINCIDENTE - Transferida da NC 142 do RTFA n. 98/2021

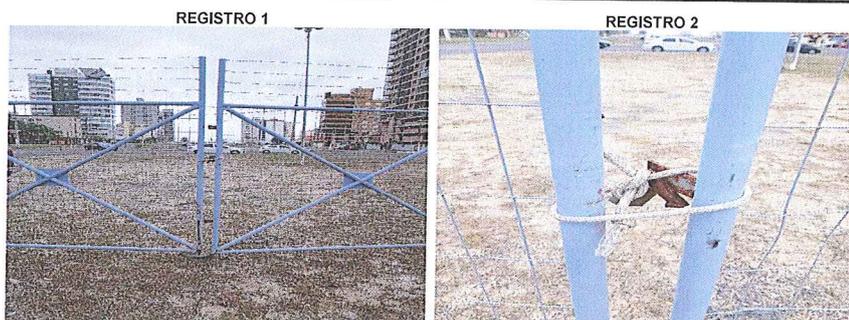
NC	CÓDIGO DA NC	UNIDADE	EBE PRINCIPAL
12	4.2	CONSTATAÇÃO	Portão da EBE não está cadeado
GRUPO	PRAZO	NÃO CONFORMIDADE	Não isolar a área dando condição ao acesso de pessoas não-autorizadas e sem garantir bom estado de limpeza do local.
2	01/12/2022	OBSERVAÇÃO	REINCIDENTE - Transferida da NC 143 do RTFA n. 98/2021

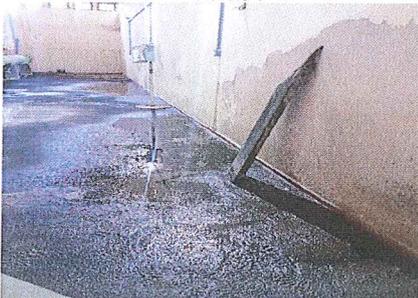
REGISTRO 1

NC	CÓDIGO DA NC	UNIDADE	ETA
37	2.4	CONSTATAÇÃO	Vazamento aparente
<b>GRUPO</b>	<b>PRAZO</b>	<b>NÃO CONFORMIDADE</b>	Perda de água e/ou não executar redução de perdas.
2	01/03/2022	<b>OBSERVAÇÃO</b>	REINCIDENTE - Transferida da NC 15 do RTFA n. 098/2021

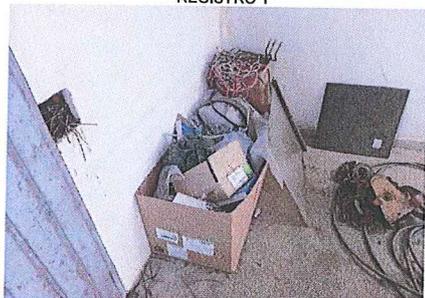
REGISTRO 1

NC	CÓDIGO DA NC	UNIDADE	EBAB - PRIMEIRO RECALQUE
56	1.8	CONSTATAÇÃO	Acúmulo de resíduos em local inapropriado e/ou armazenamento inadequado
GRUPO	PRAZO	NÃO CONFORMIDADE	Acúmulo de resíduos em local inapropriado e/ou armazenamento inadequado
2	30/05/2022	OBSERVAÇÃO	REINCIDENTE - Transferida da NC 35 do RTFA n. 098/2021

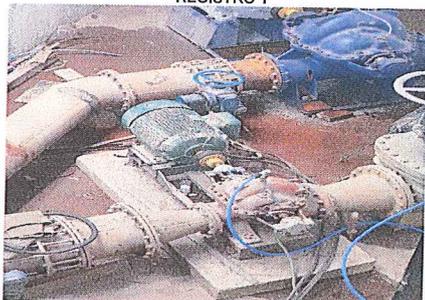
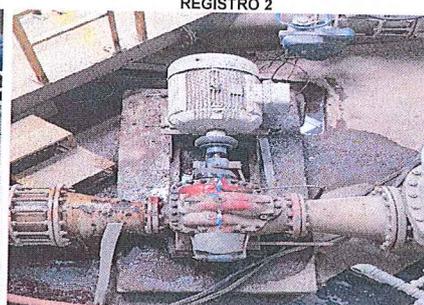
NC	CÓDIGO DA NC	UNIDADE	CAPTAÇÃO
57	1.6	CONSTATAÇÃO	Vazamento aparente
GRUPO	PRAZO	NÃO CONFORMIDADE	Perda de água e/ou não executar redução de perdas.
2	01/12/2022	OBSERVAÇÃO	REINCIDENTE - Transferida da NC 36 do RTFA n. 098/2021

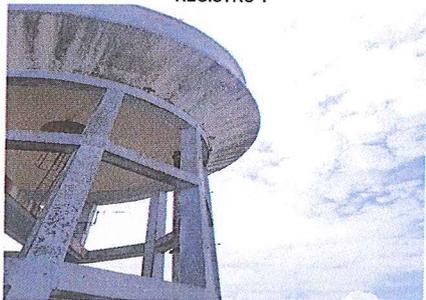
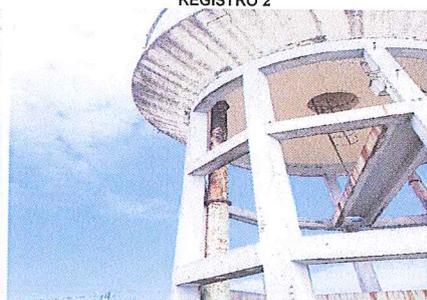
NC	CÓDIGO DA NC	UNIDADE	RESERVATÓRIO R8
85	6.10	CONSTATAÇÃO	Pontos de corrosão do concreto e sua estrutura metálica
GRUPO	PRAZO	NÃO CONFORMIDADE	Falta de conservação e manutenção preventiva de unidade
2	01/12/2022	OBSERVAÇÃO	REINCIDENTE - Transferida da NC 66 do RTFA n. 098/2021

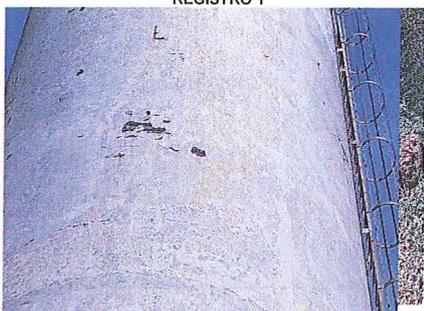
REGISTRO 1

NC	CÓDIGO DA NC	UNIDADE	RESERVATÓRIO R6
103	6.10	CONSTATAÇÃO	Pontos de corrosão do concreto e sua estrutura metálica
GRUPO	PRAZO	NÃO CONFORMIDADE	Falta de conservação e manutenção preventiva de unidade
2	01/12/2022	OBSERVAÇÃO	REINCIDENTE - Transferida da NC 88 do RTFA n. 098/2021

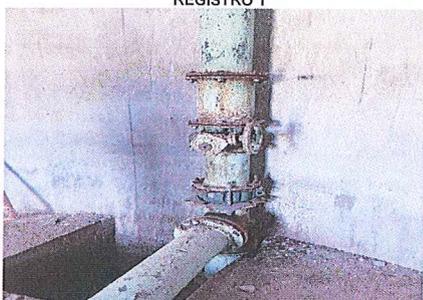
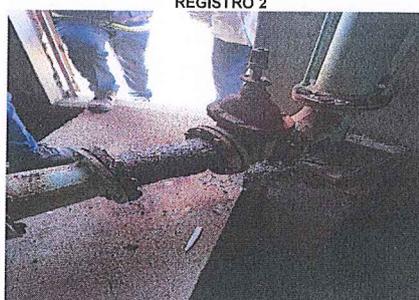
NC	CÓDIGO DA NC	UNIDADE	RESERVATÓRIO R6A
113	6.10	CONSTATAÇÃO	Tubulação deteriorada
GRUPO	PRAZO	NÃO CONFORMIDADE	Falta de conservação e manutenção preventiva de unidade
2	01/12/2022	OBSERVAÇÃO	REINCIDENTE - Transferida da NC 99 do RTFA n. 098/2021

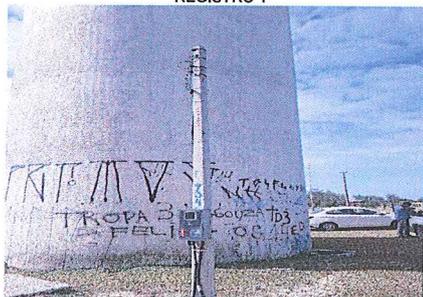
REGISTRO 1

NC	CÓDIGO DA NC	UNIDADE	RESERVATÓRIO R6A
114	6.10	CONSTATAÇÃO	Pontos de corrosão do concreto e sua estrutura metálica
GRUPO	PRAZO	NÃO CONFORMIDADE	Falta de conservação e manutenção preventiva de unidade
2	01/12/2022	OBSERVAÇÃO	REINCIDENTE - Transferida da NC 100 do RTFA n. 098/2021

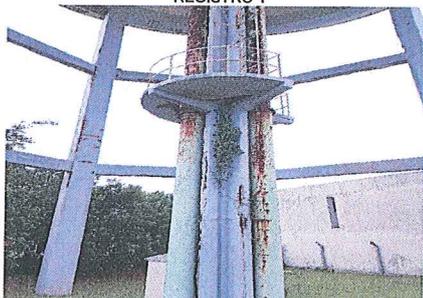
REGISTRO 1

NC	CÓDIGO DA NC	UNIDADE	RESERVATÓRIO R3
126	6.10	CONSTATAÇÃO	Tubulação de abastecimento e descarga com corrosão
GRUPO	PRAZO	NÃO CONFORMIDADE	Falta de conservação e manutenção preventiva de unidade
2	01/12/2022	OBSERVAÇÃO	REINCIDENTE - Transferida da NC 112 do RTFA n. 098/2021

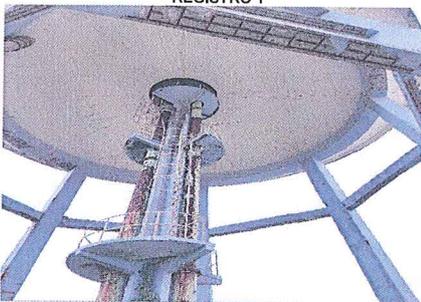
REGISTRO 1

NC	CÓDIGO DA NC	UNIDADE	RESERVATÓRIO R3
128	6.10	CONSTATAÇÃO	Pontos de corrosão do concreto e sua estrutura metálica
GRUPO	PRAZO	NÃO CONFORMIDADE	Falta de conservação e manutenção preventiva de unidade
2	01/12/2022	OBSERVAÇÃO	REINCIDENTE - Transferida da NC 114 do RTFA n. 098/2021

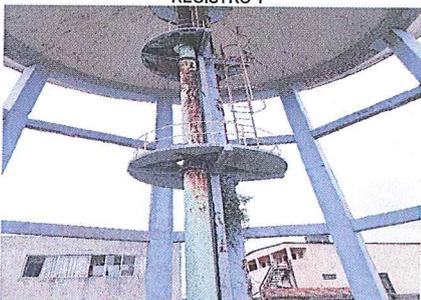
REGISTRO 1

NC	CÓDIGO DA NC	UNIDADE	RESERVATÓRIO R3
129	6.10	CONSTATAÇÃO	Escada com corrosão
GRUPO	PRAZO	NÃO CONFORMIDADE	Falta de conservação e manutenção preventiva de unidade
2	01/12/2022	OBSERVAÇÃO	REINCIDENTE - Transferida da NC 115 do RTFA n. 098/2021

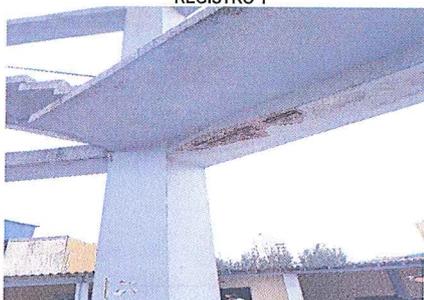
REGISTRO 1

NC	CÓDIGO DA NC	UNIDADE	RESERVATÓRIO R1
133	6.10	CONSTATAÇÃO	Pontos de corrosão do concreto e sua estrutura metálica
GRUPO	PRAZO	NÃO CONFORMIDADE	Falta de conservação e manutenção preventiva de unidade
2	01/12/2022	OBSERVAÇÃO	REINCIDENTE -Transferida da NC 119 do RTFA n. 098/2021

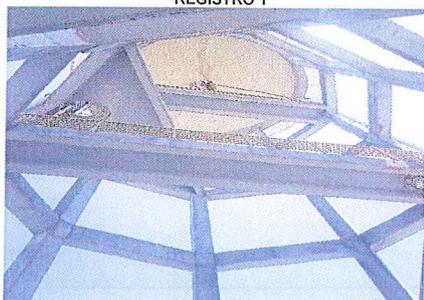
REGISTRO 1

NC	CÓDIGO DA NC	UNIDADE	RESERVATÓRIO R9
136	6.10	CONSTATAÇÃO	Pontos de corrosão do concreto e sua estrutura metálica
GRUPO	PRAZO	NÃO CONFORMIDADE	Falta de conservação e manutenção preventiva de unidade
2	01/12/2022	OBSERVAÇÃO	REINCIDENTE - Transferida da NC 123 do RTFA n. 098/2021

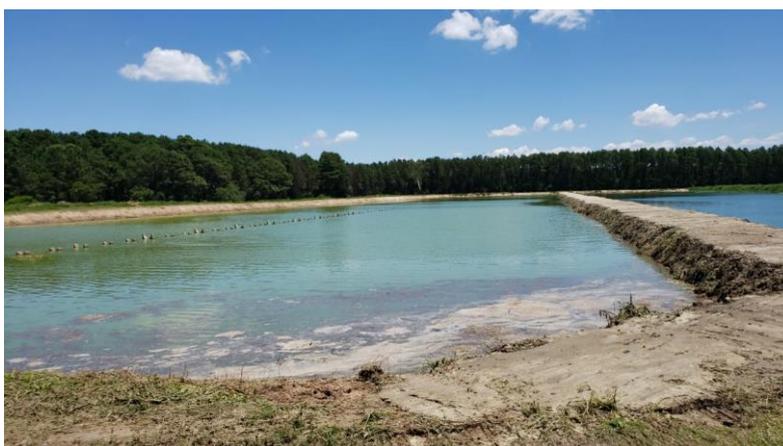
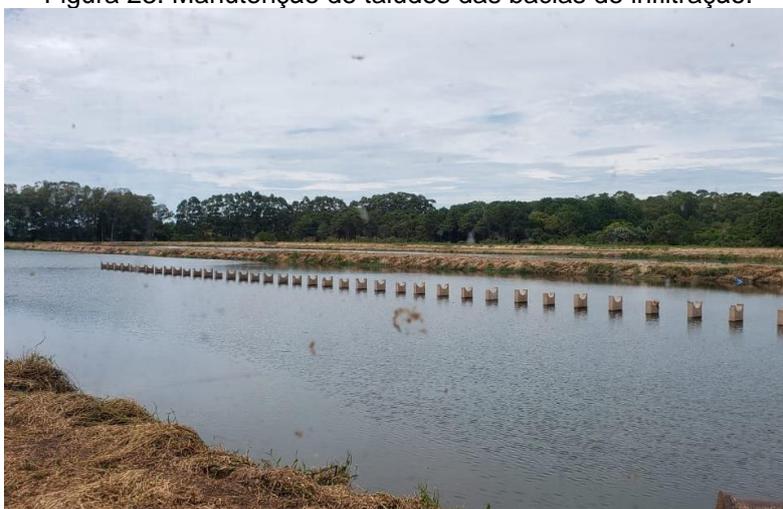
Figura 23. Manutenção de taludes das bacias de infiltração.

Figura 24. Manutenção de taludes das bacias de infiltração.

Entre os meses de dezembro de 2020 e janeiro de 2021, foi realizado serviço de manutenção para a remoção da vegetação do interior das bacias de infiltração.
