RELATÓRIO TÉCNICO DE VISTORIA N. 034/2022 – RTV

Vistoria de reconhecimento
nos Sistemas de
Abastecimento de Água e
Esgotamento Sanitário de
Ivoti/RS.

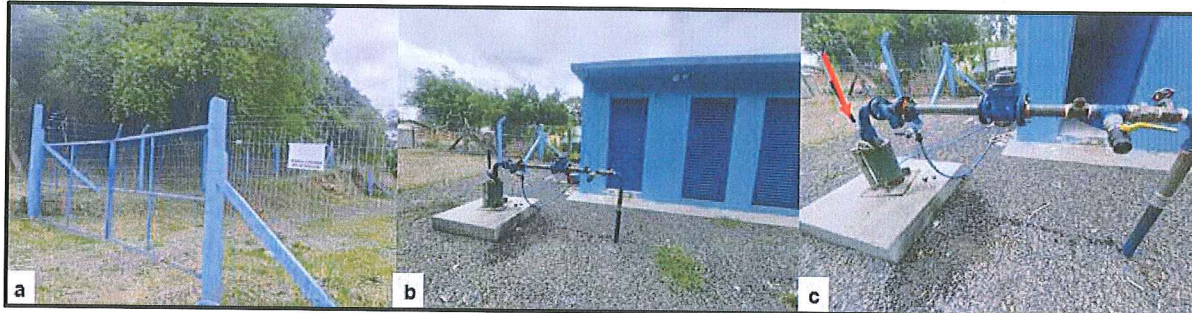
A Agesan-RS vistoriou um dos poços que compõe o SAA localizado na rua Tenente Portela, n.45. Na figura 6 pode-se observar os registros fotográficos do Poço 56, o qual entrou em operação recentemente em Ivoti, desta forma suas informações não estão presentes no Plano Municipal de Saneamento Básico (2019). A captação de água neste ocorre por meio de bomba submersa.

Figura 6: a) Vista do cercamento do poço b) Vista da casa de química e energia elétrica c) Vista do ponto de captação do Poço 56 localizado na Rua Portela, n. 45

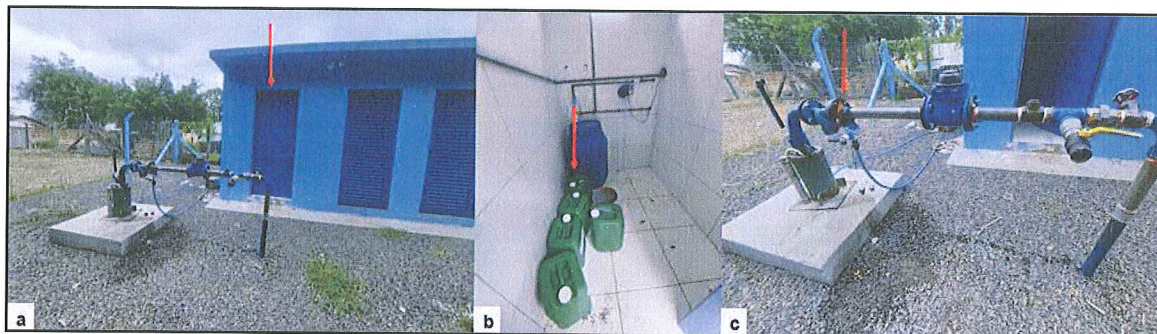
O tratamento de água no município de Ivoti é realizado por unidades de tratamento simplificadas, sendo que existe uma em para cada poço. Estas são constituídas de equipamentos dosadores, os quais realizam a adição de solução de hipoclorito de sódio diretamente no poço (figura

7). A injeção das doses é feita de forma automática na tubulação de captação. O hipoclorito de sódio é utilizado na concentração de 12%, diluído na proporção necessária de acordo com a vazão de cada poço. O sistema de bombeamento oferece a energia de mistura necessária para uniformização da solução. De acordo com as informações repassadas durante a vistoria, o monitoramento dos padrões de potabilidade da água é realizado por uma empresa terceirizada na periodicidade recomendada pela portaria do Ministério da Saúde.

Figura 7: a) Vista da casa de química b) Armazenamento de hipoclorito de sódio c) Ponto de dosagem do hipoclorito de sódio

Algumas recomendações são sugeridas pela Agesan-RS, para contribuir com o nível excelência de qualidade, tais como: seguir as orientações das portarias sanitárias, manter o controle de análises físico-químicas e biológicas da água captada, manter as áreas dos poços cercadas e identificadas, manter os locais isentos da criação de animais (fezes e animais mortos), as estruturas dos poços devem estar isentas de infiltrações, as lajes dos poços devem estar isentas de rachaduras e com as dimensões corretas e os poços devem ter as devidas outorgas e licenças ambientais para sua operação.

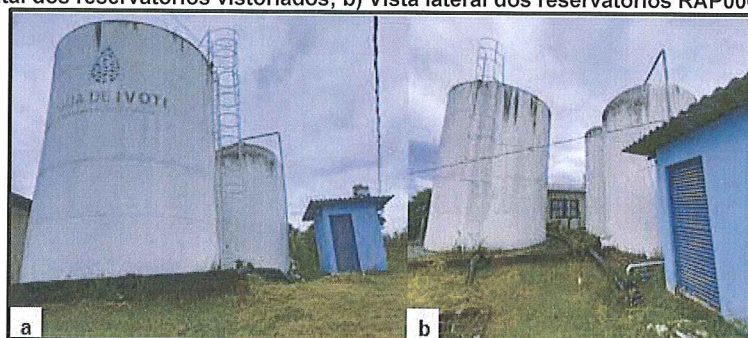
O SAA de Ivoti conta com 26 reservatórios ao longo da rede de distribuição, apresentando uma capacidade total de reservação de 6.058 m³. Na figura 8 pode-se observar os reservatórios que foram vistoriados. As informações sobre as 26 unidades de reservação estão descritas no quadro 2, conforme o Plano Municipal de Saneamento Básico (2019). Analisando os dados de Ivoti do Sistema Nacional de Informações sobre Saneamento (SNIS), verificou-se que o consumo anual de água corresponde a 46.767,45 m³.ano⁻¹. O SNIS indica que o índice de perdas de água na distribuição é de 53,18%. Entretanto, esse valor foge da realidade do sistema, sendo necessária uma auditoria do Projeto Acertar para sua confirmação.

Figura 8: a) Vista frontal dos reservatórios vistoriados; b) Vista lateral dos reservatórios RAP006A, RAP006B, RAP006C

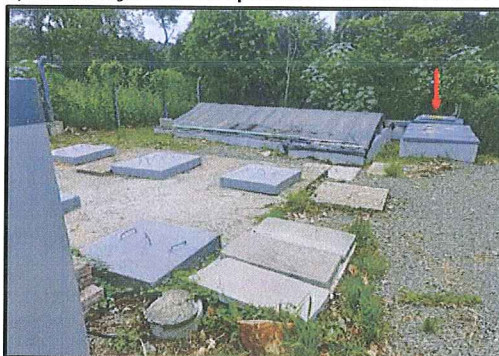
No município de Ivoti existem duas estações de bombeamento de esgoto, conforme descrito no Plano Municipal de Saneamento Básico (2019). Uma das EEB fica localizada na rua Guilherme Hoch. Esta é responsável por recalcar o esgoto bruto até a região de maior altitude do loteamento Carolina, após o esgoto é encaminhado por gravidade até a ETE localizada neste mesmo residencial. A outra EEB também se situa no loteamento Carolina, porém tem a função de transportar o efluente tratado na ETE Vivalar Bom Pastor até a esquina da rua Vivalar com a rua Albino Cristiano Müller, em seguida segue por gravidade até a emissão no arroio Bühler. Na figura 9 pode-se visualizar o registro fotográfico do local onde está instalada a EEB presente na ETE Vivalar Bom Pastor, a qual foi vistoria pela Agesan-RS.

Figura 9: a) Localização da EBE presente na ETE Vivalar Bom Pastor

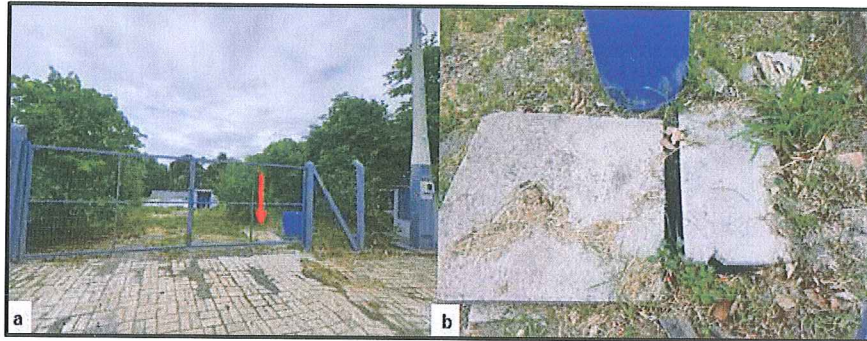
Na ETE Vivalar Bom Pastor existe instalado um medidor de vazão do tipo calha Parshall e os esgotos domésticos recebem tratamento preliminar por meio de um sistema de gradeamento e decantador primário. Essas estruturas ficam localizadas próximas a entrada da ETE e são protegidas por lajes de concreto conforme pode-se observar no registro fotográfico da vistoria (figura 10).

Figura 10: a) Localização do tratamento preliminar na ETE Vivalar; b) Estruturas do tratamento protegidas por lajes de concreto

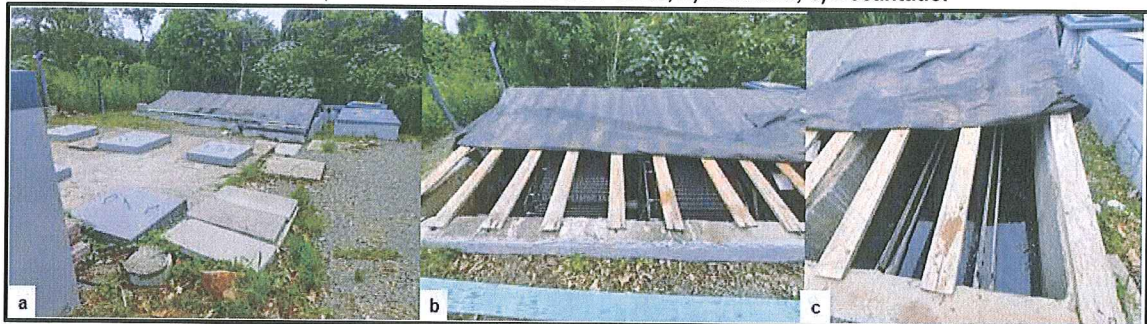
O tratamento biológico da ETE do loteamento Vivalar Bom Pastor ocorre por meio de um tanque séptico, seguido de biodiscos e decantador secundário (item a) da figura 11). O processo de tratamento por biodiscos é composto por um tanque, o qual recebe os efluentes domésticos que devem ser tratados. Neste instala-se uma estrutura horizontal composta por um eixo central com vários discos acoplados. Esta rotaciona constantemente com velocidade de 1 a 2 rpm, o que faz com que os discos sejam expostos de forma intercalada ao ar e ao efluente (item b) da figura 11). A rotação facilita a adesão e o crescimento de micro-organismos em sua superfície, os quais formam uma película úmida de alguns milímetros de espessura chamada de biofilme, que normalmente cobre todo o disco. O biofilme capta e utiliza como substrato as substâncias presentes no efluente, promovendo o tratamento e, conseqüentemente, a redução da Demanda Bioquímica de Oxigênio e dos Sólidos Suspensos.

Figura 11: a) Vista da ETE Vivalar Bom Pastor; b) Biodisco; c) Decantador

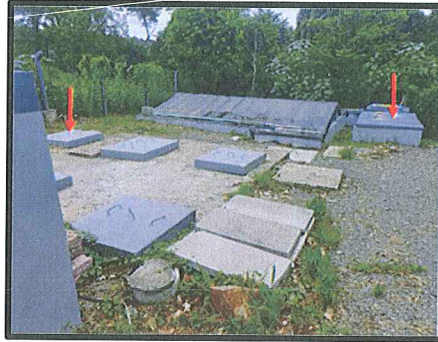
O lodo depositado no fundo do decantador é removido por meio de bombeamento e encaminhado para o tanque séptico, onde mistura-se a massa de esgoto doméstico afluente percorrendo novamente todas as etapas do processo tratamento biológico (figura 12). Os parâmetros do efluente tratado são monitorados, sendo que quando as análises indicam que os valores estão fora da faixa prevista na legislação é feita a limpeza dos tanques sépticos e a remoção do lodo.

Figura 12: Vista da localização da bomba de recirculação do lodo e dos tanques sépticos

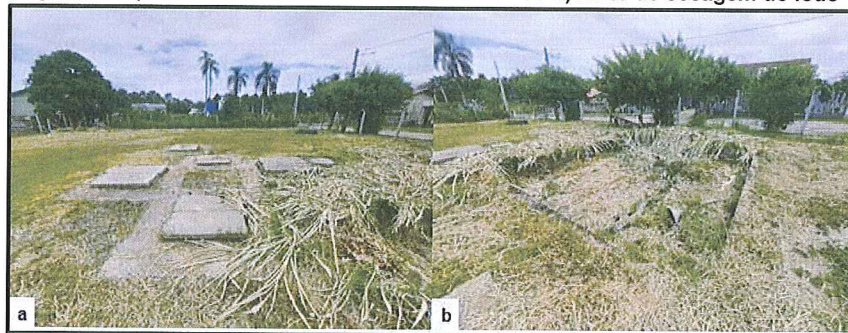
A ETE localizada na rua Colinas é composta de dois tanques sépticos, sendo que cada um possui dois filtros anaeróbicos, totalizando quatro tanques (figura 13). No local há também um leito de secagem para o lodo, porém não está em funcionamento. O efluente tratado é destinado à rede de águas pluviais.

Figura 13: a) Vista da ETE localizado na Rua Colinas b) Leito de secagem do lodo

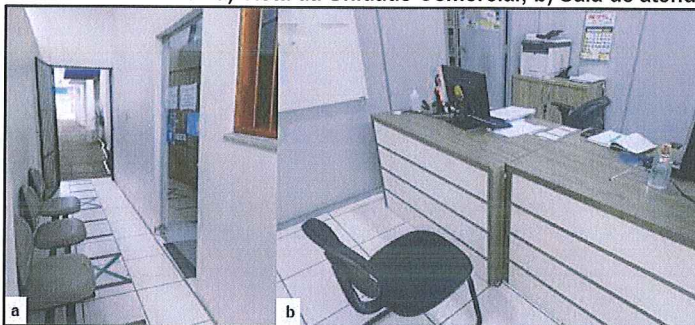
O atendimento aos usuários em Ivoti é realizado na av. Presidente Lucena, n. 3664 (figura 14). A unidade possui um balcão de atendimento ao cliente. A Agesan-RS não teve acesso aos dados referentes ao total de ligações, ao total de economias atendidas, ao percentual de hidrometração nem ao índice de perdas na distribuição. Na vistoria foram repassadas informações de que haverá alteração no endereço do prédio de atendimento ao público, posteriormente na fiscalização regular serão avaliadas as condições de funcionamento da nova sede. A futura fiscalização terá abordagem focada nos seguintes pontos: a qualidade do atendimento e do fornecimento de água e a gestão administrativa.

Figura 14: Área Comercial. a) Vista da Unidade Comercial; b) Sala de atendimento.
