REGULAÇÃO - RELATÓRIO TÉCNICO DE FISCALIZAÇÃO N. 35/2021 – RTF

Fiscalização Técnica no Sistema de
Saneamento de Riozinho/RS.

TERMO DE NÃO CONFORMIDADE (TNC)

TNC N.: 35/2021

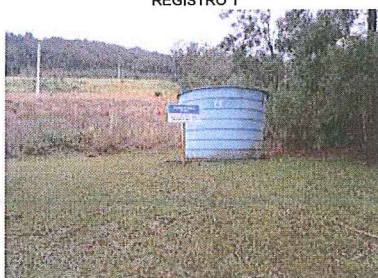
REGISTRO 1

NC	CÓDIGO DA NC	UNIDADE	RESERVATÓRIO R5
1	6.2	CONSTATAÇÃO	Não isolar a área dando condição ao acesso de pessoas não-autorizadas e sem garantir bom estado de limpeza do local
GRUPO	PRAZO	NÃO CONFORMIDADE	Área do reservatório não está cercada adequadamente.
2	365 dias	OBSERVAÇÃO	-

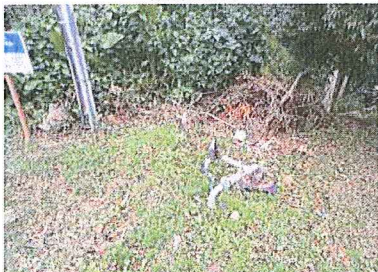
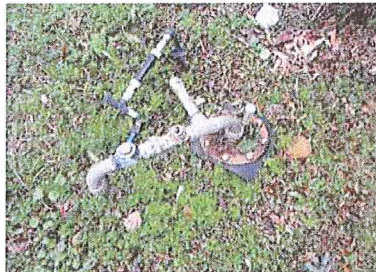
NC	CÓDIGO DA NC	UNIDADE	EBA 3
2	2.2	CONSTATAÇÃO	Não isolar a área dando condição ao acesso de pessoas não-autorizadas e sem garantir bom estado de limpeza do local
GRUPO	PRAZO	NÃO CONFORMIDADE	Área do reservatório não está cercada adequadamente.
2	365 dias	OBSERVAÇÃO	-

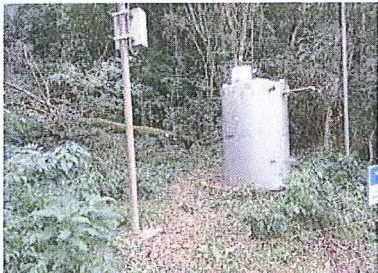
REGISTRO 1

NC	CÓDIGO DA NC	UNIDADE	RESERVATÓRIO R6
3	6.3	CONSTATAÇÃO	Não isolar a área dando condição ao acesso de pessoas não-autorizadas e sem garantir bom estado de limpeza do local
GRUPO	PRAZO	NÃO CONFORMIDADE	Área do reservatório não está cercada adequadamente.
2	365 dias	OBSERVAÇÃO	-

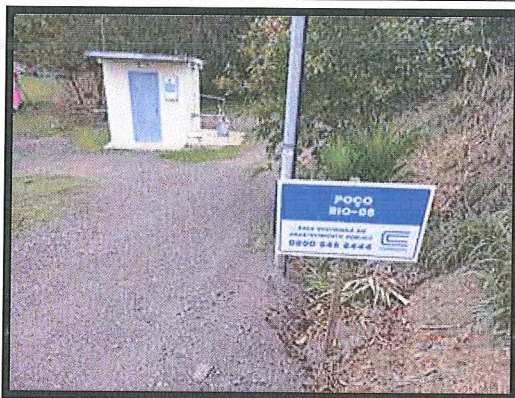
Local/Unidade: Poço 8
Constatação: Conforme constatado no RTFA 70/2019 (NC-1), o prazo da resolução excedeu, contudo, o acompanhamento da tratativa passará a ser realizado através da NC-6 desta TNC.
NC: Falta de conservação e manutenção preventiva da unidade.
Manifestação da Corsan: Em processamento. Informamos que o prazo inicialmente projetado para esta demanda se mostrou inadequado neste momento em relação ao planejamento geral das ações previstas para a Regional. Isso porque, tendo em vista se tratar de uma demanda que envolve empresa contratada, e considerando o grande fluxo de demandas já em andamento junto a esta, a dilação de prazo se mostra justificável. Não obstante, foi feita uma nova revisão e reprogramação das ações a serem priorizadas, de modo a realocar esta demanda como uma das prioridades. Reiteramos que a dilação se faz necessário, pois estamos em meio a uma pandemia e buscando soluções fora do contrato para solucionar esta demanda.

Sugestão de Determinação: Instalar cercamento, em até 15 dias, comprovando à Agesan-RS sua execução. Prazo estipulado pela Corsan para resolução foi de 30/12/20.
Em caso de não cumprimento da sugestão de determinação da fiscalização, a infração será considerada do Grupo 2, inciso VI, conforme Resolução AGO n. 002/2020. A infração será precedida de avaliação pela Diretoria de Regulação da Agesan-RS.
