RELATÓRIO TÉCNICO DE FISCALIZAÇÃO N. 37/2021 – RTF

Fiscalização Técnica no Sistema de Abastecimento de Água de Portão/RS.

TERMO DE NÃO CONFORMIDADE (TNC)

TNC N.: 37/2021

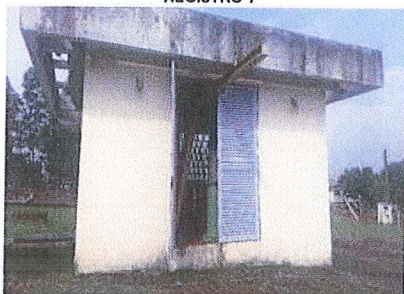
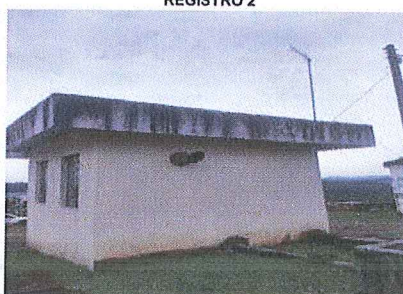
NC	CÓDIGO DA NC	UNIDADE	EBAT-02
1	2.1	CONSTATAÇÃO	Ausência de placas de identificação.
GRUPO	PRAZO	NÃO CONFORMIDADE	Ausência de placa de identificação da unidade destinada ao abastecimento de água.
2	23/11/2021	OBSERVAÇÃO	REINCIDENTE - NC transferida da NC-1 do RTFA n. 48/2020

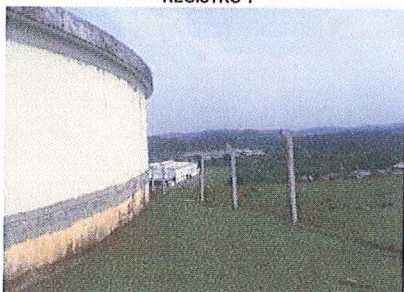
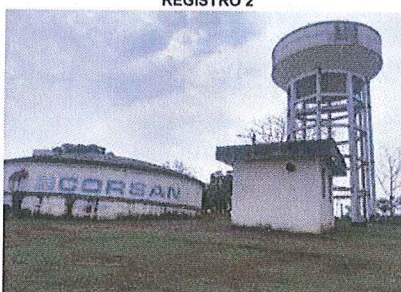
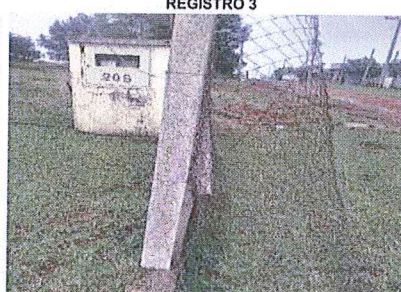
NC	CÓDIGO DA NC	UNIDADE	EBAT-02, Reservatórios R-02 e R-03.
2	2.2	CONSTATAÇÃO	A área não é isolada por portão ou cercamento.
GRUPO	PRAZO	NÃO CONFORMIDADE	Deixar de isolar a área contra o acesso de pessoas não autorizadas.
2	30/11/2021	OBSERVAÇÃO	REINCIDENTE - NC transferida da NC-2 do RTFA n. 48/2020

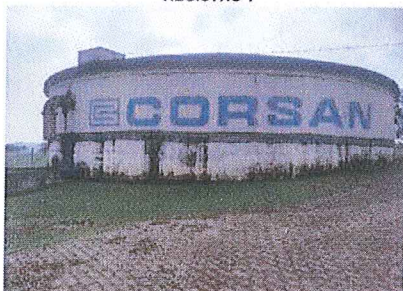
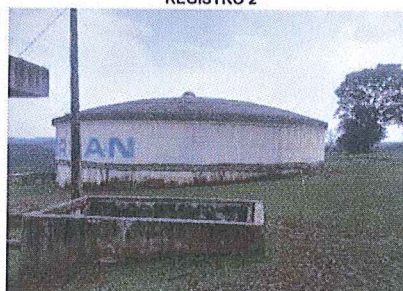
NC	CÓDIGO DA NC	UNIDADE	Reservatório R-02
3	6.1	CONSTATAÇÃO	Ausência de placas de identificação.
GRUPO	PRAZO	NÃO CONFORMIDADE	Ausência de placa de identificação da unidade destinada ao abastecimento de água.
2	23/11/2021	OBSERVAÇÃO	REINCIDENTE - NC transferida da NC-4 do RTFA n. 48/2020

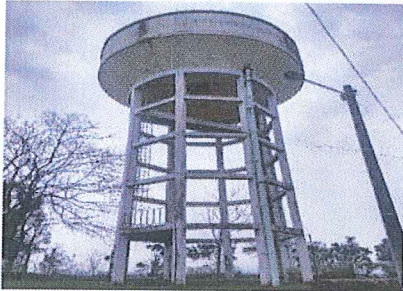
REGISTRO 1

NC	CÓDIGO DA NC	UNIDADE	Reservatório R-03
4	6.1	CONSTATAÇÃO	Ausência de placas de identificação.
GRUPO	PRAZO	NÃO CONFORMIDADE	Ausência de placa de identificação da unidade destinada ao abastecimento de água.
2	30/11/2021	OBSERVAÇÃO	REINCIDENTE - NC transferida da NC-5 do RTFA n. 48/2020

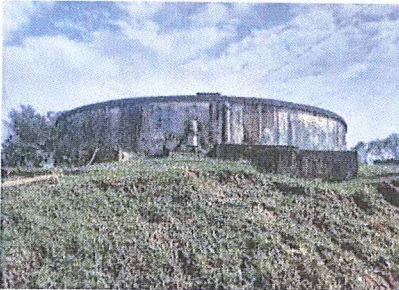
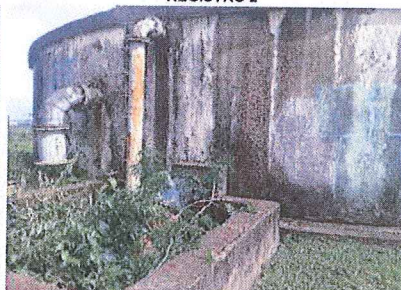
NC	CÓDIGO DA NC	UNIDADE	Reservatório R-01
5	6.1	CONSTATAÇÃO	Ausência de placas de identificação.
GRUPO	PRAZO	NÃO CONFORMIDADE	Ausência de placa de identificação da unidade destinada ao abastecimento de água.
2	30/11/2021	OBSERVAÇÃO	REINCIDENTE - NC transferida da NC-7 do RTFA n. 48/2020

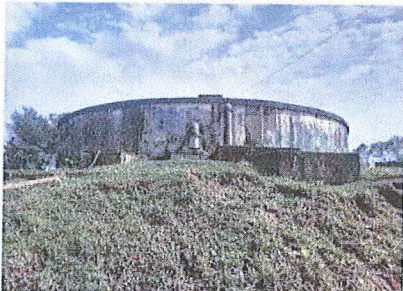
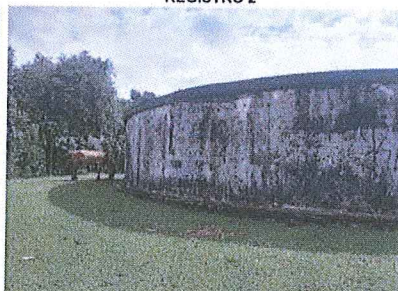
NC	CÓDIGO DA NC	UNIDADE	Reservatório R-01
6	6.2	CONSTATAÇÃO	A área não é isolada por portão ou cercamento.
GRUPO	PRAZO	NÃO CONFORMIDADE	Deixar de isolar a área contra o acesso de pessoas não autorizadas.
2	30/11/2021	OBSERVAÇÃO	REINCIDENTE - NC transferida da NC-8 do RTFA n. 48/2020
