RELATÓRIO TÉCNICO DE FISCALIZAÇÃO N. 38/2021 – RTF

**Fiscalização Técnica no Sistema de
Abastecimento de água e Sistema de
Esgotamento Sanitário de Estância
Velha /RS.**

TNC N.: 38/2021

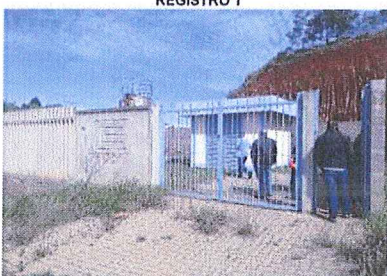
REGISTRO 1

NC	CÓDIGO DA NC	UNIDADE	EBAT-11
1	2.1	CONSTATAÇÃO	Não encontrado placa de identificação
GRUPO	PRAZO	NÃO CONFORMIDADE	Inexistência de placa de identificação da área da EBA.
2	1º/12/2021	OBSERVAÇÃO	REINCIDENTE - Transferida da NC-16 do RTFA n. 49/2020

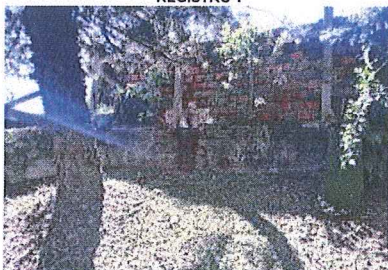
REGISTRO 1

NC	CÓDIGO DA NC	UNIDADE	ETE
2	5.4	CONSTATAÇÃO	Cercamento danificado
GRUPO	PRAZO	NÃO CONFORMIDADE	Não isolar a área dando condição ao acesso de pessoas não-autorizadas e sem garantir bom estado de limpeza do local.
2	1º/12/2021	OBSERVAÇÃO	REINCIDENTE - Transferida da NC-17 do RTFA n. 49/2020

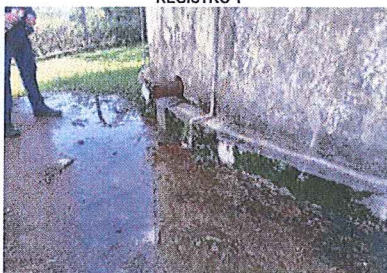
REGISTRO 1

NC	CÓDIGO DA NC	UNIDADE	RESERVATÓRIO R3
3	6.3	CONSTATAÇÃO	Vazamento aparente
GRUPO	PRAZO	NÃO CONFORMIDADE	Perda de água e/ou não executar redução de perdas
2	1º/12/2021	OBSERVAÇÃO	REINCIDENTE - Transferida da NC-25 do RTFA n. 49/2020

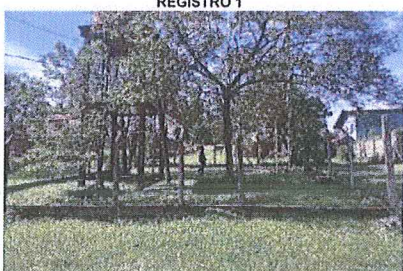
REGISTRO 1

NC	CÓDIGO DA NC	UNIDADE	RESERVATÓRIO R4
4	6.2	CONSTATAÇÃO	Área não está totalmente cercada
GRUPO	PRAZO	NÃO CONFORMIDADE	Não isolar a área dando condição ao acesso de pessoas não-autorizadas e sem garantir bom estado de limpeza do local.
2	1º/12/2021	OBSERVAÇÃO	REINCIDENTE - Transferida da NC-29 do RTFA n. 49/2020

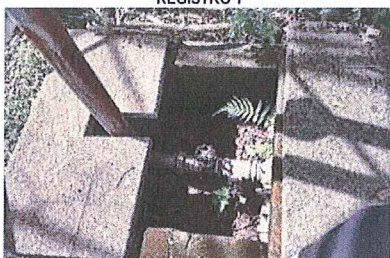
REGISTRO 1

NC	CÓDIGO DA NC	UNIDADE	RESERVATÓRIO R4
5	6.11	CONSTATAÇÃO	Caixa de manobra sem grelha
GRUPO	PRAZO	NÃO CONFORMIDADE	Não proporcionar a segurança das edificações e dos operadores
2	1º/12/2021	OBSERVAÇÃO	REINCIDENTE - Transferida da NC-33 do RTFA n. 49/2020

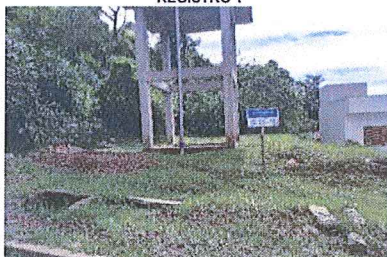
REGISTRO 1

NC	CÓDIGO DA NC	UNIDADE	RESERVATÓRIO R8
6	6.2	CONSTATAÇÃO	Área não está totalmente cercada
GRUPO	PRAZO	NÃO CONFORMIDADE	Não isolar a área dando condição ao acesso de pessoas não-autorizadas e sem garantir bom estado de limpeza do local.
2	1º/12/2021	OBSERVAÇÃO	REINCIDENTE - Transferida da NC-38 do RTFA n. 49/2020

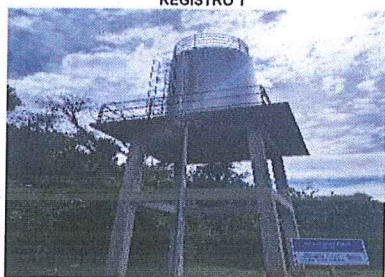
REGISTRO 1

NC	CÓDIGO DA NC	UNIDADE	RESERVATÓRIO R8
7	6.8	CONSTATAÇÃO	Ausência de para-raios
GRUPO	PRAZO	NÃO CONFORMIDADE	Não existe no topo do reservatório para-raios e/ou luz de sinalização de obstáculo elevado.
2	1º/12/2021	OBSERVAÇÃO	REINCIDENTE - Transferida da NC-39 do RTFA n. 49/2020

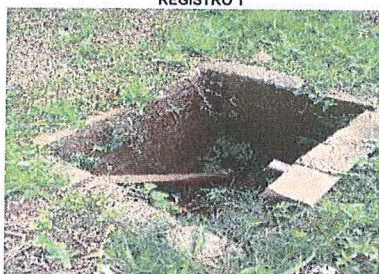
REGISTRO 1

NC	CÓDIGO DA NC	UNIDADE	RESERVATÓRIO R8
8	6.11	CONSTATAÇÃO	Caixa de manobra sem grelha
GRUPO	PRAZO	NÃO CONFORMIDADE	Não proporcionar a segurança das edificações e dos operadores
2	1º/12/2021	OBSERVAÇÃO	REINCIDENTE - Transferida da NC-33 do RTFA n. 49/2020

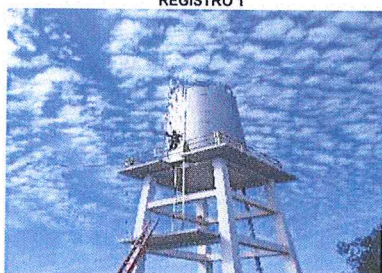
REGISTRO 1

NC	CÓDIGO DA NC	UNIDADE	RESERVATÓRIO R8
9	6.9	CONSTATAÇÃO	Escada sem galola no patamar inferior
GRUPO	PRAZO	NÃO CONFORMIDADE	Não proporcionar a segurança das edificações e dos operadores
2	1º/12/2021	OBSERVAÇÃO	REINCIDENTE - Transferida da NC-37 do RTFA n. 49/2020

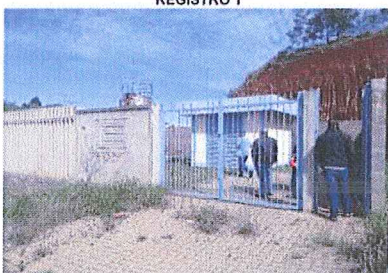
REGISTRO 1

NC	CÓDIGO DA NC	UNIDADE	RESERVATÓRIO DA EBA-11
10	6.1	CONSTATAÇÃO	Não encontrado placa de identificação
GRUPO	PRAZO	NÃO CONFORMIDADE	Inexistência de placa de identificação da área do reservatório
2	1º/12/2021	OBSERVAÇÃO	REINCIDENTE - Transferida da NC-56 do RTFA n. 49/2020
