REGULAÇÃO RELATÓRIO TÉCNICO DE FISCALIZAÇÃO N. 054/2022 – RTF

Fiscalização no Sistema de Abastecimento de Água de Rolante/RS.

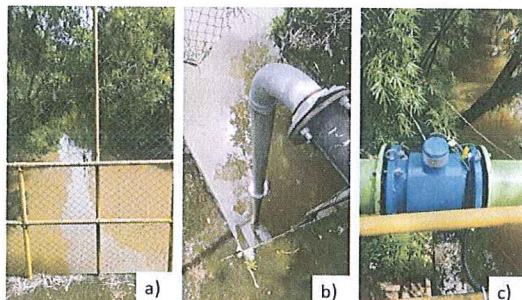
O manancial não apresenta indícios de eutrofização e, também, não foram identificadas fontes aparentes de poluição no local. Sua estrutura predial é constituída por uma casa de força e comando das bombas e uma plataforma de acesso aos pontos de captação. Destaca-se a presença de macromedidor na adutora de água bruta. A área da captação é de fácil acesso, está isolada por portão e cercamento evitando o acesso de pessoas não autorizadas. A figura 1 apresenta a plataforma de captação.

Figura 1: Captação de água bruta: a) Vista do corpo hídrico; b) Vista do local onde a bomba está posicionada; c) Vista do macromedidor instalado;

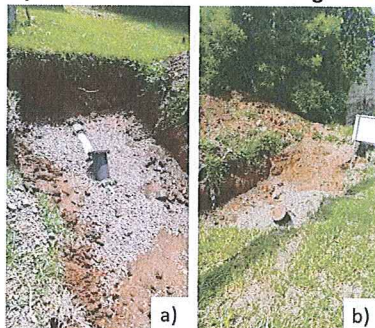
Atualmente, está sendo construída uma estrutura para instalação de sistema de limpeza interna da adutora de água bruta, a qual possibilitará a utilização de Pig (*pipeline inspection gauge*), como pode se visualizar na figura 2.

Figura 2: Instalações do sistema de limpeza interna da adutora de água bruta: a) Vista posterior; b) Vista frontal.

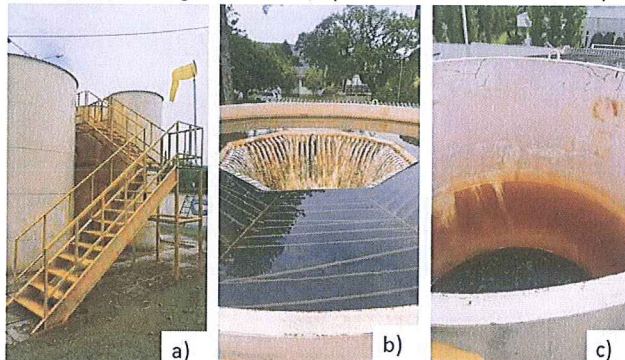
Figura 3: ETA Rolante: a) Vista geral da ETA; b) Vista do floccodecantador; c) Vista do filtro.

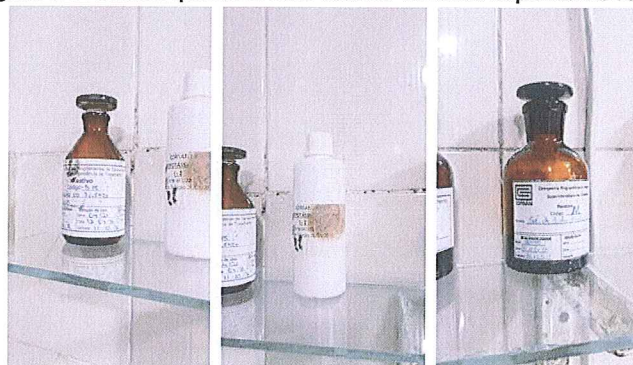
Destaca-se que foram encontrados, no laboratório, produtos químicos de uso diário com registro de validade vencida na etiqueta, mas conforme informado e verificado *in loco*, os produtos químicos enviados pelo Departamento de Ensaio e Controle Laboratorial (Deal) que estavam no estoque, tinham validade vigente. Recomenda-se a utilização de rótulos com data de vencimento atualizada nos produtos químicos de uso diário para evitar novos apontamentos.

Figura 5: Produtos químicos com data de validade expirada no rótulo

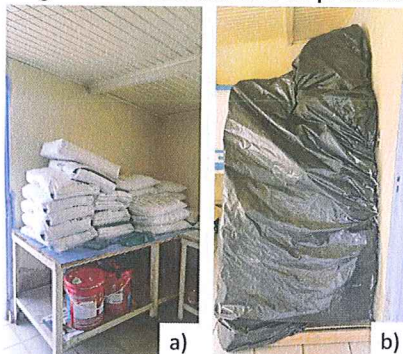
Quanto à estocagem de produtos utilizados no tratamento de água, durante a fiscalização foi observado a organização e limpeza dos locais (figura 6). Destaca-se que o estoque de carvão ativado estava coberto por uma lona plástica pois não houve necessidade de utilização do insumo ultimamente (figura 6).

Figura 6: Armazenamento de produtos

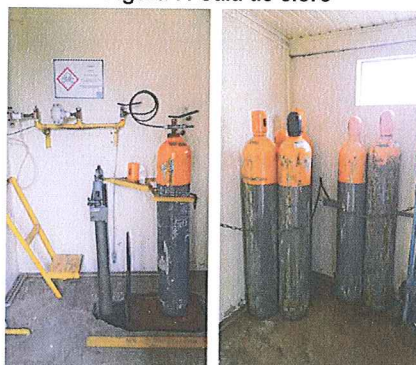
A sala de cloro possui sistema de alarme e correto funcionamento da ventilação do local (figura 7).

Figura 7: Sala de cloro

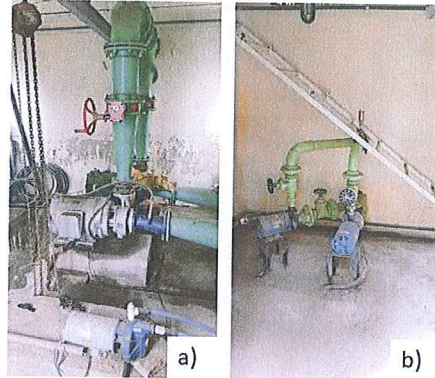
Figura 9: Vista das Estação de Bombeamento de Água Tratada fiscalizadas: a) EAT-1; b) EAT-4.

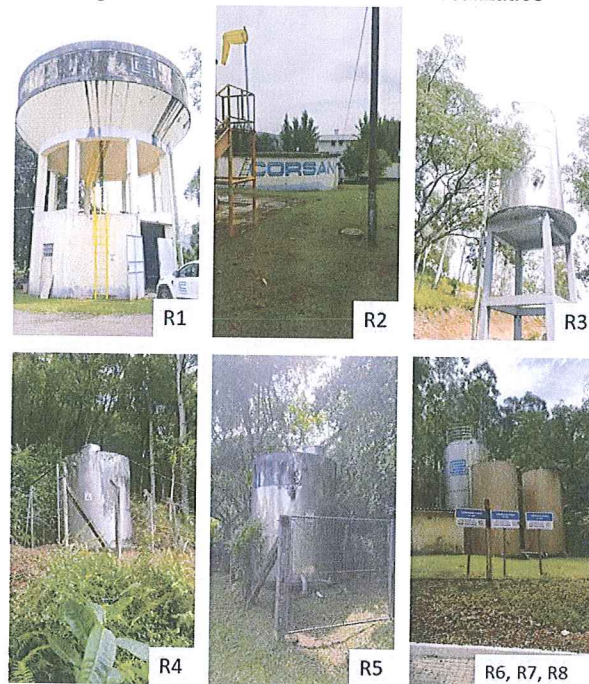
Figura 10: Vista dos reservatórios fiscalizados

De todos os reservatórios, apenas o R-01 apresenta infiltrações, sendo necessário medidas corretivas até a data acordada com a Agesan-RS. Informações de cada reservatório, anotadas durante a fiscalização, podem ser verificadas nos checklists individuais em anexo.

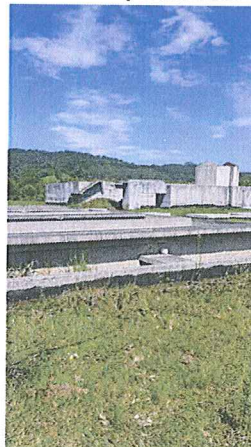
O município de Rolante conta, ainda, com uma Estação de Tratamento de Esgotos (ETE) em fase de implantação. A futura ETE tem previsão de capacidade para 45 l.s⁻¹. Destaca-se que as obras estão paradas e o canteiro de obras desmobilizado. A figura 13 apresenta registro fotográfico das instalações.

Figura 12: Obras paralisadas da ETE

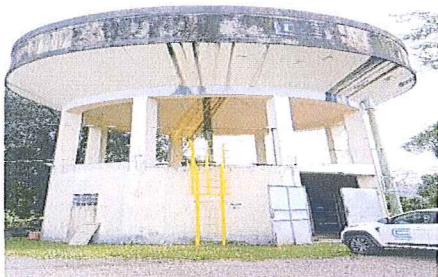
REGISTRO 1

NC	CÓDIGO DA NC	UNIDADE	Reservatório R1
2	6.3	CONSTATAÇÃO	Reservatório com infiltrações.
GRUPO	PRAZO	NÃO CONFORMIDADE	Falta de conservação e manutenção preventiva de unidade.
2	19/08/2023	OBSERVAÇÃO	TRANSFERIDA: NC apontada no processo n.038/2020, transferida para o processo n. 028/2021, e agora para o processo 054/2022.

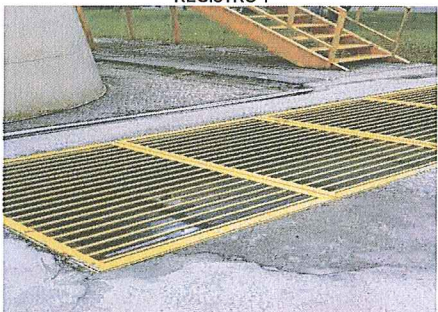
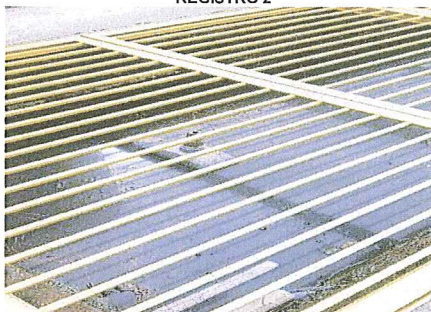
NC	CÓDIGO DA NC	UNIDADE	ETA
3	3.4	CONSTATAÇÃO	Câmara de manobras inundada
GRUPO	PRAZO	NÃO CONFORMIDADE	Equipamentos ou estruturas com vazamentos aparentes de água
2	365 dias	OBSERVAÇÃO

3.3	A área da ETA está cercada adequadamente?	X			
	3.4	Equipamentos ou estruturas estão isentos de vazamentos aparentes de água?		X		Câmara de manobras estava submersa

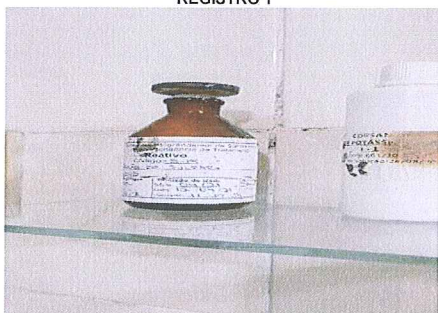
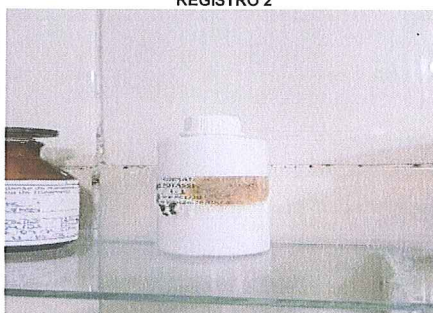
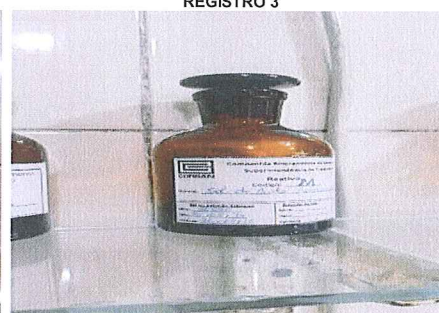
NC	CÓDIGO DA NC	UNIDADE	ETA
4	6.7	CONSTATAÇÃO	Produto químico vencido
GRUPO	PRAZO	NÃO CONFORMIDADE	Possuir em suas dependências produtos químicos fora do prazo de validade
2	90 dias	OBSERVAÇÃO	Data de validade errada na etiqueta

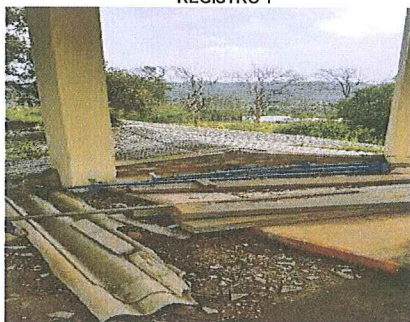
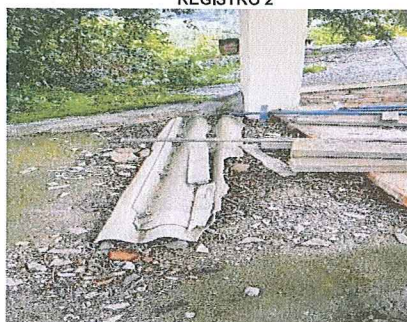
NC	CÓDIGO DA NC	UNIDADE	Reservatório R1
5	6.12	CONSTATAÇÃO	Acúmulo de resíduos em local inapropriado e/ou armazenamento inadequado
GRUPO	PRAZO	NÃO CONFORMIDADE	Acúmulo de resíduos em local inapropriado e/ou armazenamento inadequado
2	90 dias	OBSERVAÇÃO

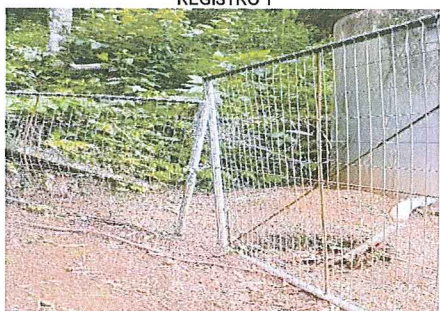
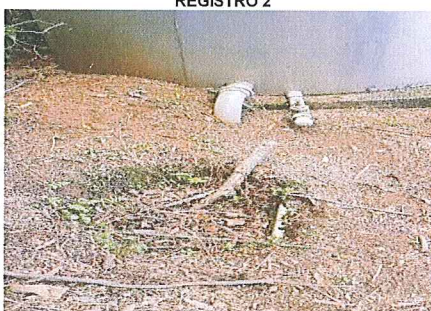
NC	CÓDIGO DA NC	UNIDADE	Reservatório R4
6	6.11	CONSTATAÇÃO	Buraco no solo junto ao reservatório
GRUPO	PRAZO	NÃO CONFORMIDADE	Não proporcionar a segurança das edificações e dos operadores.
2	365 dias	OBSERVAÇÃO

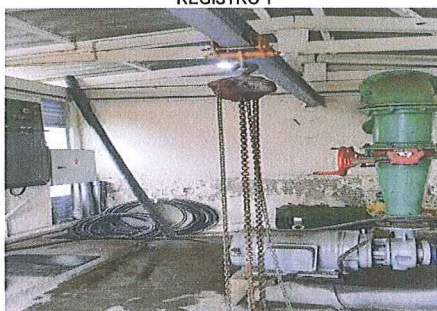
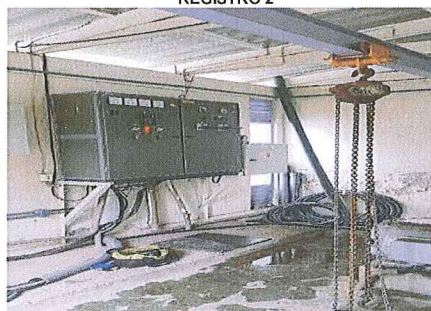
NC	CÓDIGO DA NC	UNIDADE	Elevatória EAT-01
7	2.4	CONSTATAÇÃO	Acúmulo de água no local
GRUPO	PRAZO	NÃO CONFORMIDADE	Perda de água e/ou não executar redução de perdas
2	365 dias	OBSERVAÇÃO

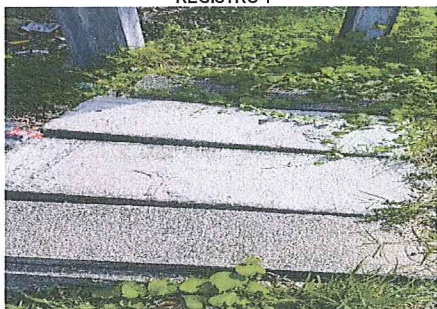
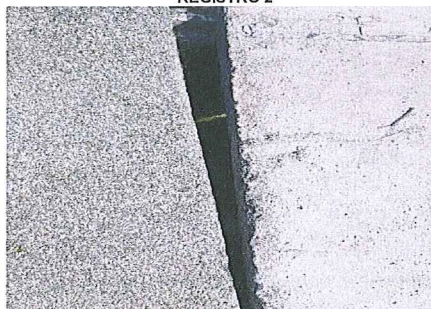
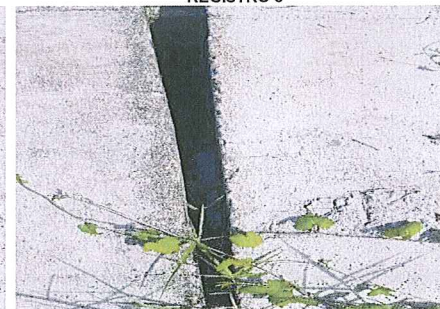
Destaca-se, que os *boosters* EAT-2 e EAT-3 apresentam água parada acumulada, devido à chuva entrar na estrutura pelas frestas existentes entre as placas da tampa. A equipe da prefeitura presente durante a fiscalização ficou de viabilizar o combate a vetores no local.

NC	CÓDIGO DA NC	UNIDADE	Elevatória EAT-02
9	2.7	CONSTATAÇÃO	Estruturas ou equipamentos em condições inadequadas de conservação
GRUPO	PRAZO	NÃO CONFORMIDADE	Falta de conservação e manutenção preventiva de unidade
2	365 dias	OBSERVAÇÃO	Frestas entre as placas da tampa gerando acúmulo de água

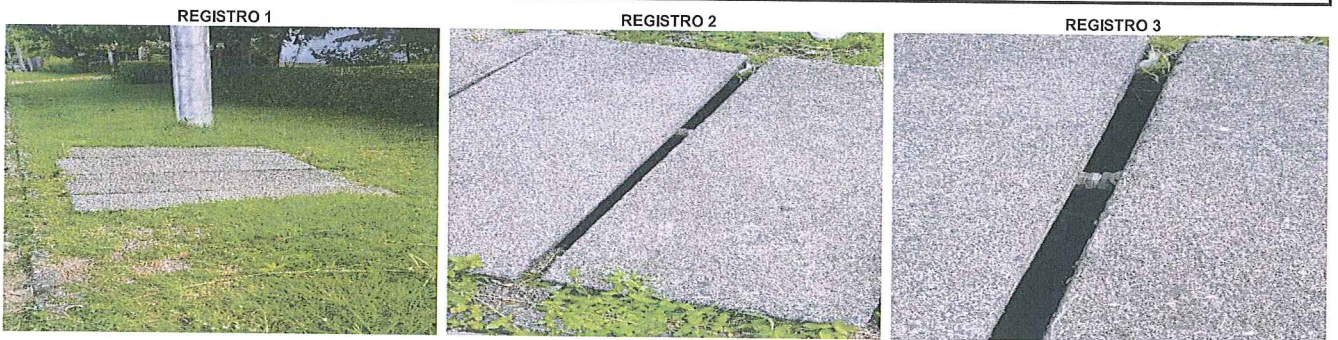
NC	CÓDIGO DA NC	UNIDADE	Elevatória EAT-03
11	2.7	CONSTATAÇÃO	Estruturas ou equipamentos em condições inadequadas de conservação
GRUPO	PRAZO	NÃO CONFORMIDADE	Falta de conservação e manutenção preventiva de unidade
2	365 dias	OBSERVAÇÃO	Frestas entre as placas da tampa gerando acúmulo de água

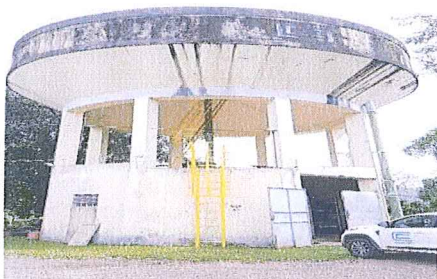
REGISTRO 1

NC	CÓDIGO DA NC	UNIDADE	Reservatório R1
13	6.8	CONSTATAÇÃO	Ausência de para-raio e sinalizador noturno em condições adequadas
GRUPO	PRAZO	NÃO CONFORMIDADE	Não existe no topo do reservatório para-raio e/ou luz de sinalização de obstáculo elevado.
2	jun/22	OBSERVAÇÃO	TRANSFERIDA. NC apontada no processo n. 038/2020, transferida para o processo n. 028/2011 e agora para o processo 054/2022

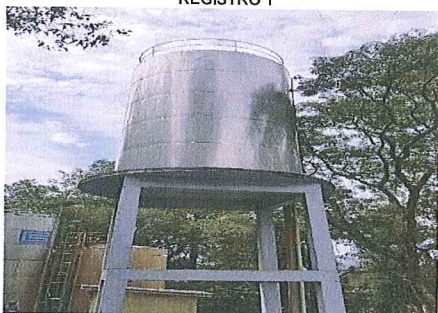
REGISTRO 1

NC	CÓDIGO DA NC	UNIDADE	Reservatório R3
14	6.8	CONSTATAÇÃO	Ausência de para-raio e sinalizador noturno em condições adequadas
GRUPO	PRAZO	NÃO CONFORMIDADE	Não existe no topo do reservatório para-raio e/ou luz de sinalização de obstáculo elevado.
2	jun/22	OBSERVAÇÃO	TRANSFERIDA. NC apontada no processo n. 038/2020, transferida para o processo n. 028/2011 e agora para o processo 054/2022

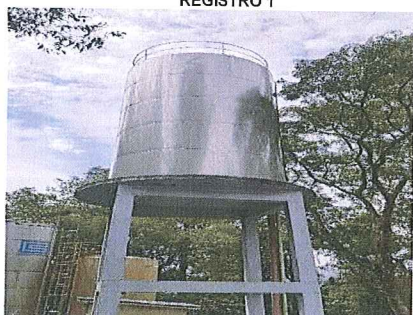
REGISTRO 1

NC	CÓDIGO DA NC	UNIDADE	Reservatório R3
15	6.9	CONSTATAÇÃO	Ausência de escada fixa.
GRUPO	PRAZO	NÃO CONFORMIDADE	Não proporcionar a segurança das edificações e dos operadores.
2	mai/22	OBSERVAÇÃO	TRANSFERIDA. NC apontada no processo n. 038/2020, transferida para o processo n. 028/2011 e agora para o processo 054/2022

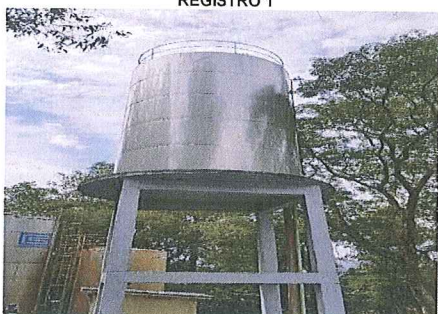
REGISTRO 1

NC	CÓDIGO DA NC	UNIDADE	Reservatório R3
16	6.9	CONSTATAÇÃO	Ausência de guarda-corpo no patamar
GRUPO	PRAZO	NÃO CONFORMIDADE	Não proporcionar a segurança das edificações e dos operadores.
2	mai/22	OBSERVAÇÃO	TRANSFERIDA. NC apontada no processo n. 038/2020, transferida para o processo n. 028/2011 e agora para o processo 054/2022
