REGULAÇÃO RELATÓRIO TÉCNICO DE FISCALIZAÇÃO N. 055/2022 – RTF

Fiscalização no Sistema de Abastecimento de Água de Parobé/RS.

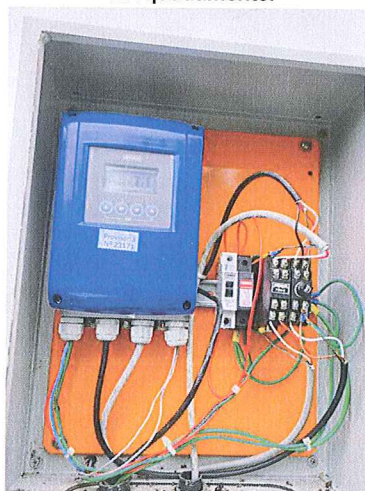
Figura 10: Equipamento responsável pela medição da água exportada para igrejinha, o qual não estava funcionando adequadamente.

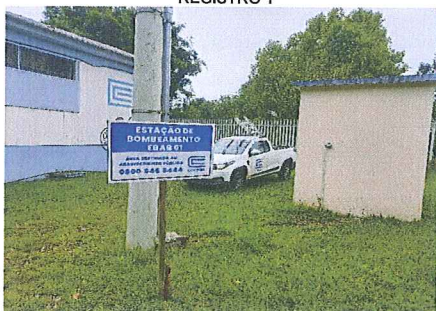
REGISTRO 1

NC	CÓDIGO DA NC	UNIDADE	EBAB 01
2	2.6	CONSTATAÇÃO	Exaustor não está funcionando.
GRUPO	PRAZO	NÃO CONFORMIDADE	Falta de conservação e manutenção preventiva de unidade.
2	28/05/22	OBSERVAÇÃO	TRANSFERIDA - NC apontada no Processo n. 026/2021.

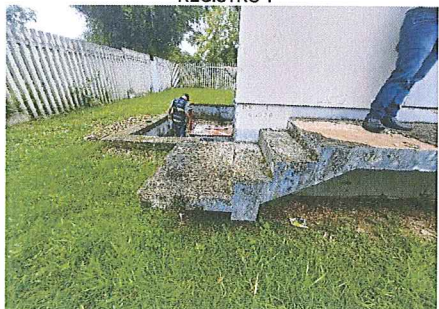
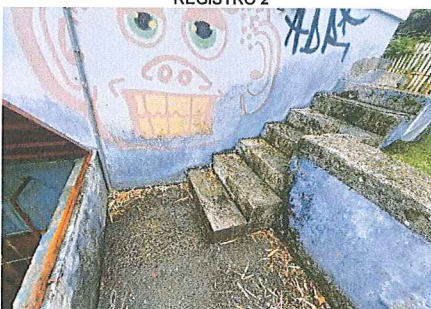
NC	CÓDIGO DA NC	UNIDADE	EBAB 01
3	2.7	CONSTATAÇÃO	Escada de acesso ao prédio da estação de bombeamento e a ao poço de sucção oferecendo risco aos operadores.
GRUPO	PRAZO	NÃO CONFORMIDADE	Não proporcionar a segurança das edificações e dos operadores.
2	365 dias	OBSERVAÇÃO	-

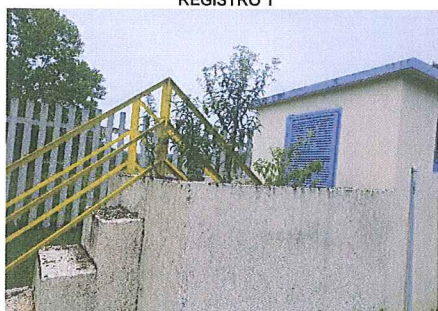
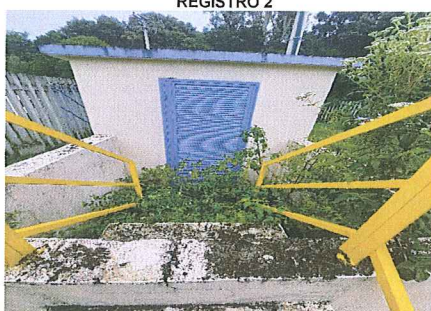
NC	CÓDIGO DA NC	UNIDADE	EBAB 01
4	2.8	CONSTATAÇÃO	Vegetação excessiva na área de acesso a casa de força.
GRUPO	PRAZO	NÃO CONFORMIDADE	Não isolar a área dando condição ao acesso de pessoas não-autorizadas e sem garantir bom estado de limpeza do local.
2	365 dias	OBSERVAÇÃO	-

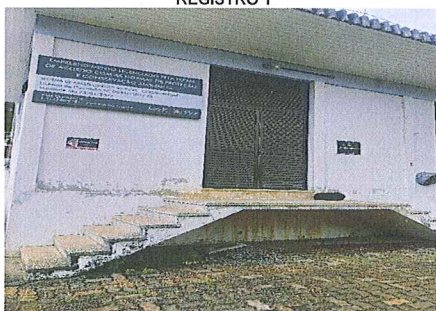
REGISTRO 1

NC	CÓDIGO DA NC	UNIDADE	ETA
5	3.19	CONSTATAÇÃO	Escada de acesso ao prédio da ETA sem corrimão, oferecendo risco aos operadores.
GRUPO	PRAZO	NÃO CONFORMIDADE	Não proporcionar a segurança das edificações e dos operadores.
2	28/05/22	OBSERVAÇÃO	TRANSFERIDA - NC apontada no Processo n. 026/2021.

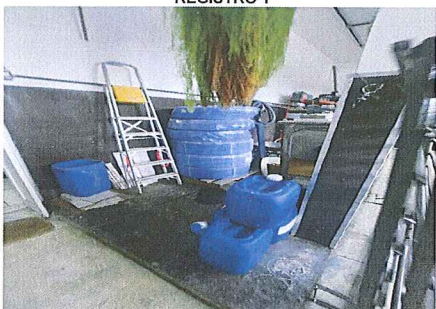
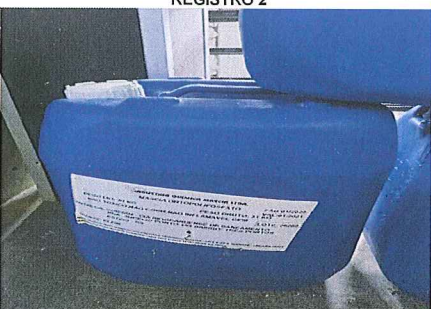
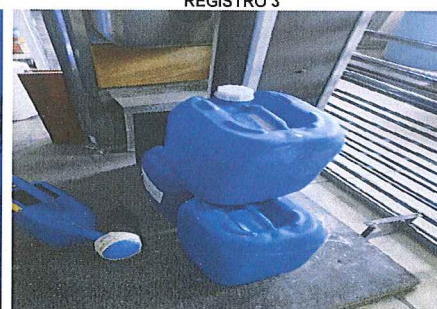
NC	CÓDIGO DA NC	UNIDADE	ETA
6	3.20	CONSTATAÇÃO	Frascos destinados à reutilização sem identificação e com etiquetas de produtos químicos.
GRUPO	PRAZO	NÃO CONFORMIDADE	Acúmulo de resíduos em local inapropriado e/ou armazenamento inadequado.
2	90 dias	OBSERVAÇÃO	-

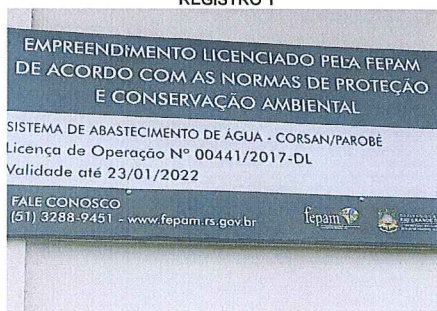
REGISTRO 1

NC	CÓDIGO DA NC	UNIDADE	ETA
8	3.1	CONSTATAÇÃO	A informação presente na placa indica que a licença de operação do empreendimento está vencida, porém na documentação disponibilizada à Agesan-RS verificou-se que a mesma está vigente por prazo indeterminado.
GRUPO	PRAZO	NÃO CONFORMIDADE	Ausência de placa padrão da L.O. na entrada da ETE.
2	90 dias	OBSERVAÇÃO	-

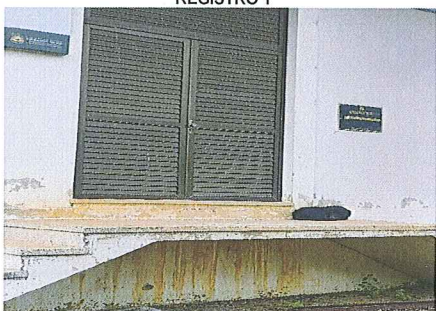
REGISTRO 1

NC	CÓDIGO DA NC	UNIDADE	ETA
9	3.20	CONSTATAÇÃO	Presença de animais na área da ETA.
GRUPO	PRAZO	NÃO CONFORMIDADE	Presença ou início de presença de animais nas instalações da ETA.
2	90 dias	OBSERVAÇÃO	-

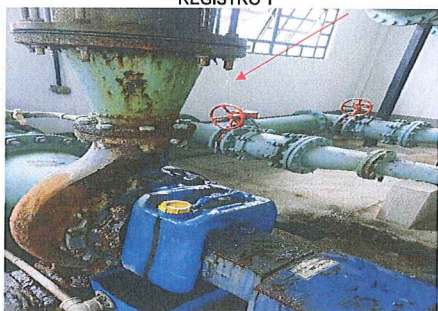
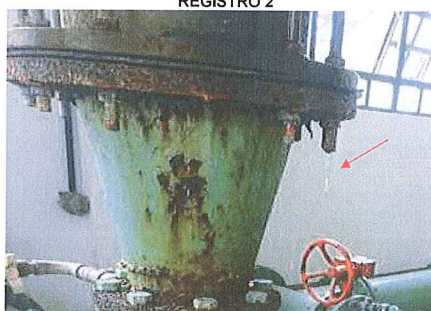
NC	CÓDIGO DA NC	UNIDADE	EBAT 01
10	2.4	CONSTATAÇÃO	Vazamento na bomba que encaminha água tratada para o município de Parobé.
GRUPO	PRAZO	NÃO CONFORMIDADE	Perda de água e/ou não executar redução de perdas.
2	365 dias	OBSERVAÇÃO	-

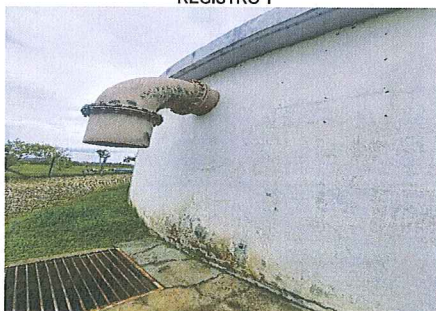
REGISTRO 1

NC	CÓDIGO DA NC	UNIDADE	Reservatório R5
11	6.5	CONSTATAÇÃO	Ausência de tela de proteção no extravasor do reservatório, o que possibilita a entrada de agentes externos.
GRUPO	PRAZO	NÃO CONFORMIDADE	Ausência de tubulação de ventilação protegidas com tela e com cobertura que impeça a entrada de água de chuva e limite a entrada de poeira.
2	90 dias	OBSERVAÇÃO	-

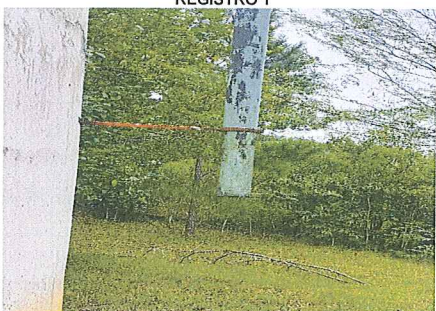
REGISTRO 1

NC	CÓDIGO DA NC	UNIDADE	Reservatório R6
12	6.5	CONSTATAÇÃO	Ausência de tela de proteção no extravasor do reservatório, o que possibilita a entrada de agentes externos.
GRUPO	PRAZO	NÃO CONFORMIDADE	Ausência de tubulação de ventilação protegidas com tela e com cobertura que impeça a entrada de água de chuva e limite a entrada de poeira.
2	90 dias	OBSERVAÇÃO	-

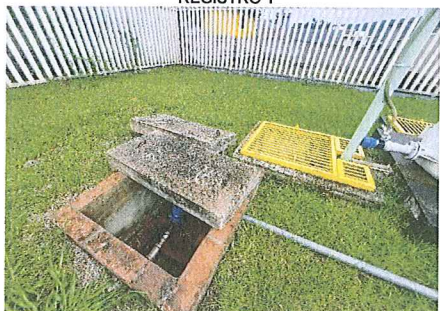
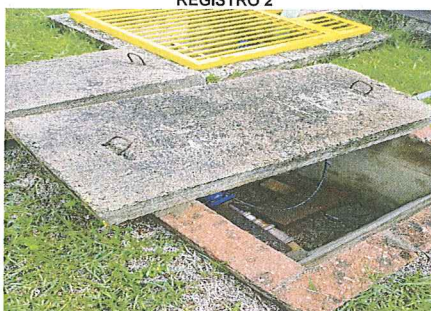
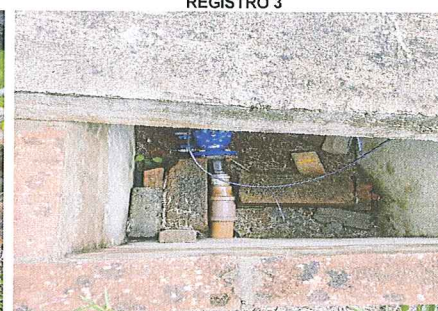
NC	CÓDIGO DA NC	UNIDADE	EBA 08
13	2.7	CONSTATAÇÃO	As estruturas hidráulicas não estava adequadamente tampadas.
GRUPO	PRAZO	NÃO CONFORMIDADE	Não proporcionar a segurança das edificações e dos operadores.
2	365 dias	OBSERVAÇÃO	-

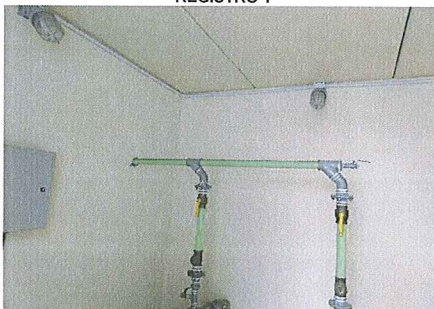
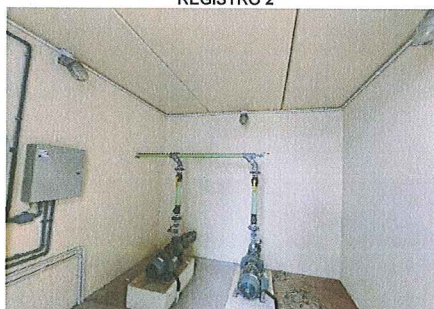
NC	CÓDIGO DA NC	UNIDADE	EBA 10
14	2.6	CONSTATAÇÃO	Lâmpada da casa de bombas queimada, o que prejudica a realização da manutenção da bomba durante à noite.
GRUPO	PRAZO	NÃO CONFORMIDADE	Não proporcionar a segurança das edificações e dos operadores.
2	365 dias	OBSERVAÇÃO	-

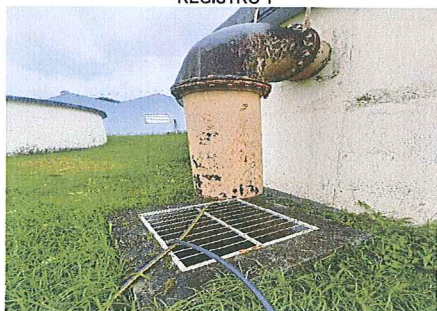
REGISTRO 1

NC	CÓDIGO DA NC	UNIDADE	Reservatório R1
15	6.5	CONSTATAÇÃO	Ausência de tela de proteção no extravasor do reservatório, o que possibilita a entrada de agentes externos.
GRUPO	PRAZO	NÃO CONFORMIDADE	Ausência de tubulação de ventilação protegidas com tela e com cobertura que impeça a entrada de água de chuva e limite a entrada de poeira.
2	90 dias	OBSERVAÇÃO	-

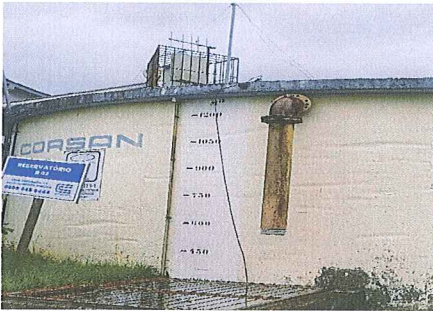
REGISTRO 1

NC	CÓDIGO DA NC	UNIDADE	Reservatório R2
16	6.5	CONSTATAÇÃO	Ausência de tela de proteção no extravasor do reservatório, o que possibilita a entrada de agentes externos.
GRUPO	PRAZO	NÃO CONFORMIDADE	Ausência de tubulação de ventilação protegidas com tela e com cobertura que impeça a entrada de água de chuva e limite a entrada de poeira.
2	90 dias	OBSERVAÇÃO	-

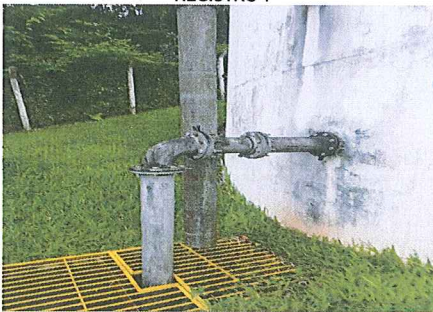
REGISTRO 1

NC	CÓDIGO DA NC	UNIDADE	Reservatório R3
17	6.5	CONSTATAÇÃO	Ausência de tela de proteção no extravasor do reservatório, o que possibilita a entrada de agentes externos.
GRUPO	PRAZO	NÃO CONFORMIDADE	Ausência de tubulação de ventilação protegidas com tela e com cobertura que impeça a entrada de água de chuva e limite a entrada de poeira.
2	90 dias	OBSERVAÇÃO	-

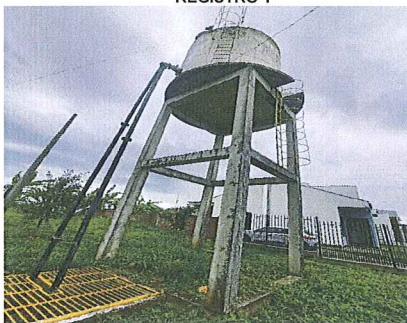
REGISTRO 1

NC	CÓDIGO DA NC	UNIDADE	Reservatório R7
20	6.11	CONSTATAÇÃO	Sem guarda-corpo no patamar intermediário.
GRUPO	PRAZO	NÃO CONFORMIDADE	Não proporcionar a segurança das edificações e dos operadores.
2	28/05/22	OBSERVAÇÃO	TRANSFERIDA - NC apontada no Processo n. 026/2021.

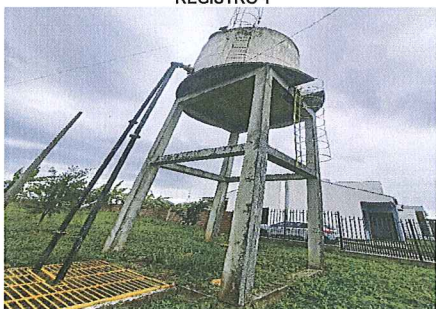
REGISTRO 1

NC	CÓDIGO DA NC	UNIDADE	Reservatório R7
21	6.9	CONSTATAÇÃO	Escada sem encoragem.
GRUPO	PRAZO	NÃO CONFORMIDADE	Não proporcionar a segurança das edificações e dos operadores.
2	28/05/22	OBSERVAÇÃO	TRANSFERIDA - NC apontada no Processo 026/2021

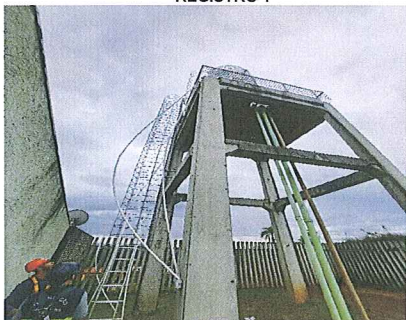
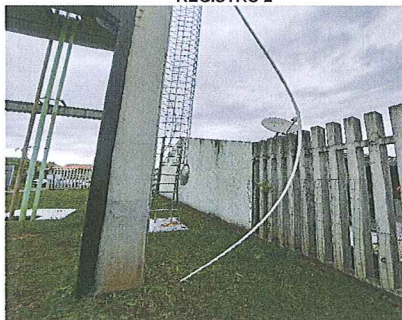
NC	CÓDIGO DA NC	UNIDADE	Reservatório 10
23	6.11	CONSTATAÇÃO	O fio do parâ-raio não está disposto de forma adequada.
GRUPO	PRAZO	NÃO CONFORMIDADE	Não proporcionar a segurança das edificações e dos operadores.
2	365 dias	OBSERVAÇÃO	-

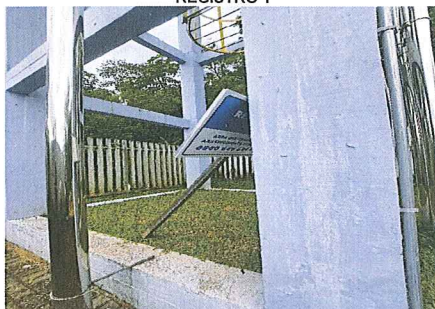
REGISTRO 1

NC	CÓDIGO DA NC	UNIDADE	Reservatório R11
24	6.1	CONSTATAÇÃO	Placa de identificação apoiada no reservatório.
GRUPO	PRAZO	NÃO CONFORMIDADE	Inexistência de placa de identificação na área da captação.
2	365 dias	OBSERVAÇÃO	-

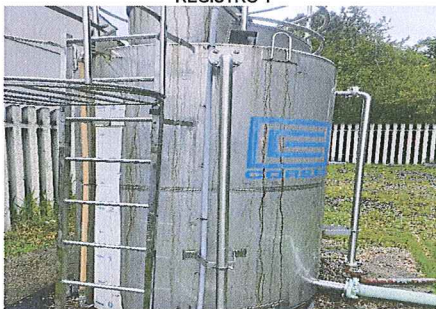
REGISTRO 1

NC	CÓDIGO DA NC	UNIDADE	Reservatório R-EBA 09
26	6.1	CONSTATAÇÃO	Ausência de placa de identificação do reservatório.
GRUPO	PRAZO	NÃO CONFORMIDADE	Inexistência de placa de identificação na área da captação.
2	365 dias	OBSERVAÇÃO	-

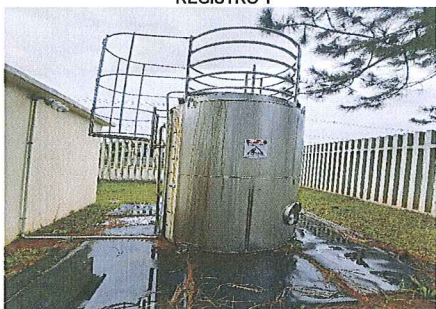
REGISTRO 1

NC	CÓDIGO DA NC	UNIDADE	Reservatório R-EBA 10
27	6.1	CONSTATAÇÃO	Ausência de placa de identificação do reservatório.
GRUPO	PRAZO	NÃO CONFORMIDADE	Inexistência de placa de identificação na área da captação.
2	365 dias	OBSERVAÇÃO	-

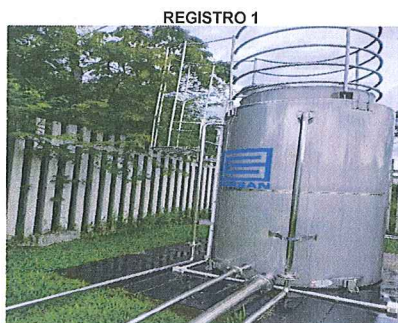
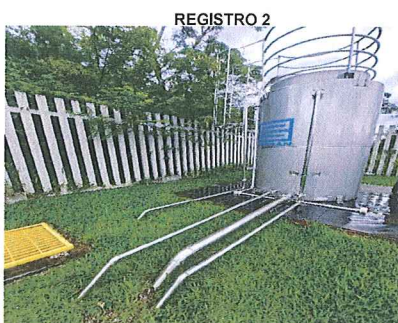
NC	CÓDIGO DA NC	UNIDADE	Reservatório R-EBA 11
28	6.1	CONSTATAÇÃO	Ausência de placa de identificação do reservatório.
GRUPO	PRAZO	NÃO CONFORMIDADE	Inexistência de placa de identificação na área da captação.
3	365 dias	OBSERVAÇÃO	-

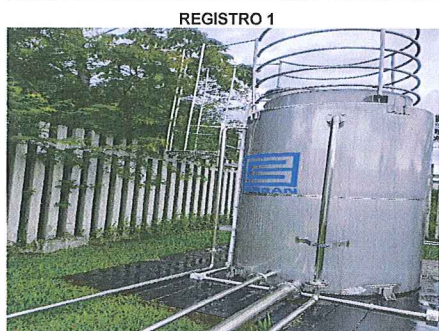
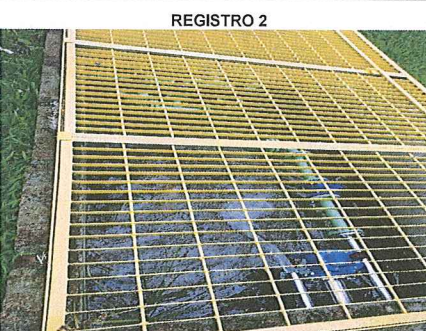
NC	CÓDIGO DA NC	UNIDADE	Reservatório R-EBA 11
29	6.3	CONSTATAÇÃO	Extravazamento constante do reservatório.
GRUPO	PRAZO	NÃO CONFORMIDADE	Perda de água e/ou não executar redução de perdas.
2	365 dias	OBSERVAÇÃO	-

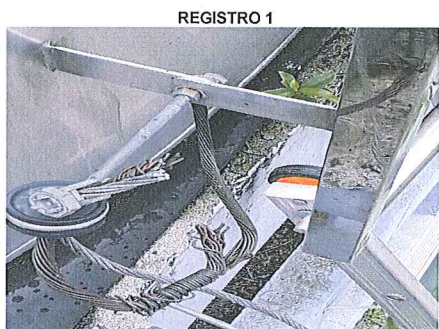
NC	CÓDIGO DA NC	UNIDADE	Reservatório R9
30	6.11	CONSTATAÇÃO	Aterramento do para-raio realizado na escada do reservatório.
GRUPO	PRAZO	NÃO CONFORMIDADE	Não proporcionar a segurança das edificações e dos operadores.
2	365 dias	OBSERVAÇÃO	-
