REGULAÇÃO RELATÓRIO TÉCNICO DE FISCALIZAÇÃO N. 056/2022 – RTF

**Fiscalização no Sistema de Abastecimento
de Água e Sistema de Esgotamento
Sanitário de Sapiranga/RS.**

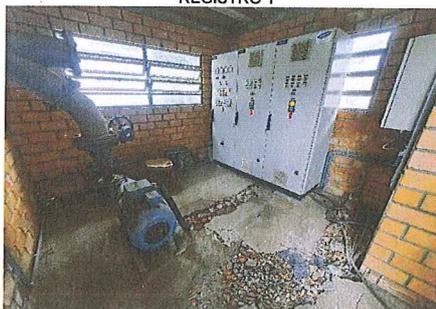
REGISTRO 1

NC	CÓDIGO DA NC	UNIDADE	EBA 01 (EBA Vila Irma)
2	2.6	CONSTATAÇÃO	Fiação exposta da bomba reserva.
GRUPO	PRAZO	NÃO CONFORMIDADE	Não proporcionar a segurança das edificações e dos operadores.
2	28/05/22	OBSERVAÇÃO	TRANSFERIDA - NC apontada no Processo n. 029/2021

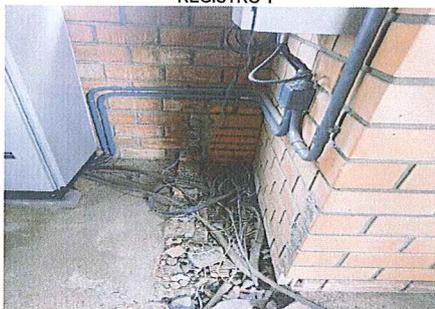
REGISTRO 1

NC	CÓDIGO DA NC	UNIDADE	EBA 01 (EBA Vila Irma)
3	2.8	CONSTATAÇÃO	A EBA não apresenta bom estado de conservação.
GRUPO	PRAZO	NÃO CONFORMIDADE	Falta de conservação e manutenção preventiva de unidade.
2	28/05/22	OBSERVAÇÃO	TRANSFERIDA - NC apontada no Processo n. 029/2021

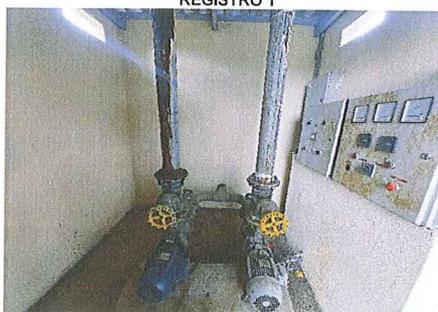
REGISTRO 1

NC	CÓDIGO DA NC	UNIDADE	EBA 03 (EBA Mundo Novo)
5	2.8	CONSTATAÇÃO	O telhado na casa de bombas está danificado.
GRUPO	PRAZO	NÃO CONFORMIDADE	Falta de conservação e manutenção preventiva de unidade.
2	365 dias	OBSERVAÇÃO	-

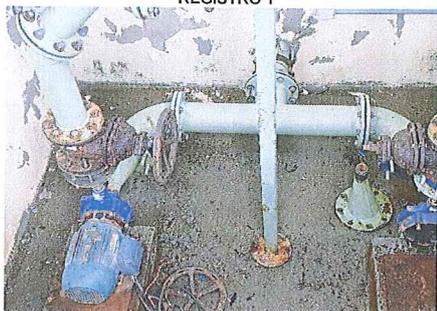
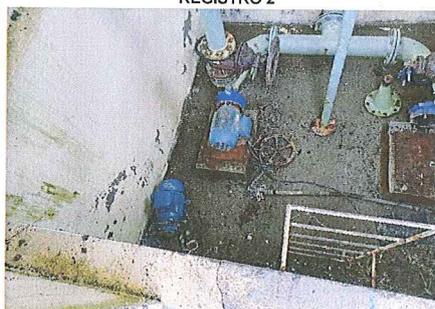
NC	CÓDIGO DA NC	UNIDADE	EBA 03 (EBA Mundo Novo)
6	2.8	CONSTATAÇÃO	A EBA não apresenta bom estado de conservação e organização.
GRUPO	PRAZO	NÃO CONFORMIDADE	Falta de conservação e manutenção preventiva de unidade.
2	28/05/22	OBSERVAÇÃO	TRANSFERIDA - NC apontada no Processo n. 029/2021

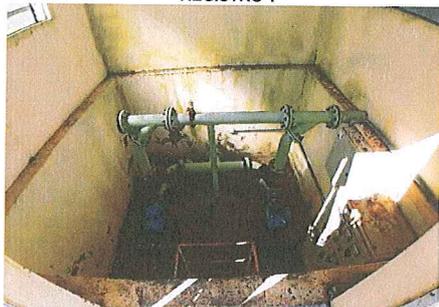
REGISTRO 1

NC	CÓDIGO DA NC	UNIDADE	EBA 03 (EBA Mundo Novo)
7	2.7	CONSTATAÇÃO	O acesso a escada interior da EBA não tem apoio que proporcione segurança aos operadores.
GRUPO	PRAZO	NÃO CONFORMIDADE	Não proporcionar a segurança das edificações e dos operadores.
2	28/05/22	OBSERVAÇÃO	TRANSFERIDA - NC apontada no Processo n. 029/2021

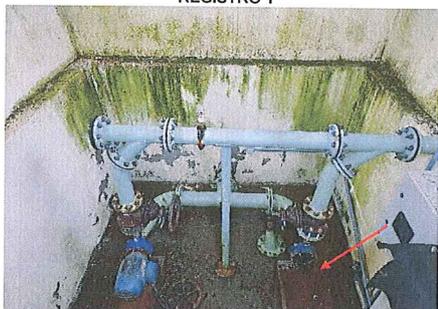
REGISTRO 1

NC	CÓDIGO DA NC	UNIDADE	EBA 03 (EBA Mundo Novo)
8	2.3	CONSTATAÇÃO	Não há bomba reserva instalada no local.
GRUPO	PRAZO	NÃO CONFORMIDADE	Ausência de bomba reserva devidamente instalada por acionamento imediato.
2	180 dias	OBSERVAÇÃO	-

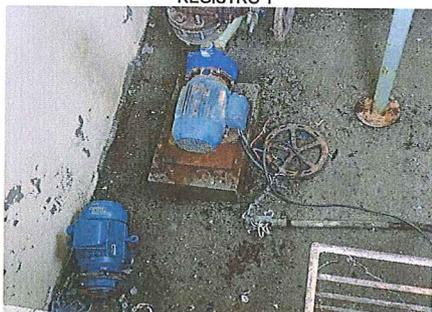
REGISTRO 1

NC	CÓDIGO DA NC	UNIDADE	EBA 03 (EBA Mundo Novo)
9	2.6	CONSTATAÇÃO	Fiação na canaleta disposta de forma inapropriada.
GRUPO	PRAZO	NÃO CONFORMIDADE	Não proporcionar a segurança das edificações e dos operadores.
2	365 dias	OBSERVAÇÃO	-

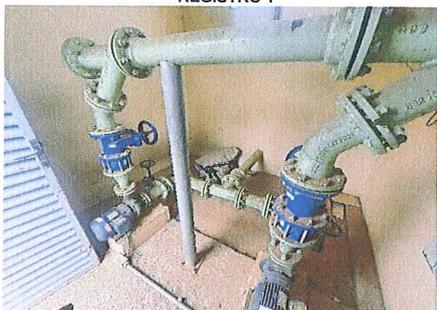
REGISTRO 1

NC	CÓDIGO DA NC	UNIDADE	EBA 04 (EBA Liberdade)
10	2.8	CONSTATAÇÃO	Havia um cobertor no interior da casa de bombas, indicando que possivelmente pessoas não autorizadas acessaram o local.
GRUPO	PRAZO	NÃO CONFORMIDADE	Acúmulo de resíduos em local inapropriado e/ou armazenamento inadequado.
2	90 dias	OBSERVAÇÃO	-

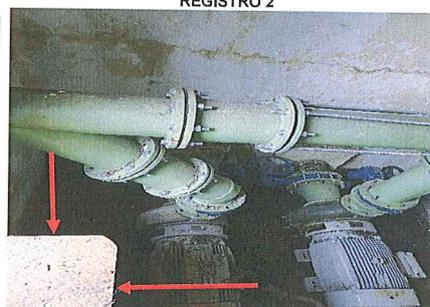
REGISTRO 2

NC	CÓDIGO DA NC	UNIDADE	EBA 12
15	2.4	CONSTATAÇÃO	Verificou-se a presença de uma vazamento na tubulação de recalque da bomba. O vazamento fica localizado, especificamente, na flange da peça de ampliação de fluxo.
GRUPO	PRAZO	NÃO CONFORMIDADE	Perda de água e/ou não executar redução de perdas.
2	365 dias	OBSERVAÇÃO	-

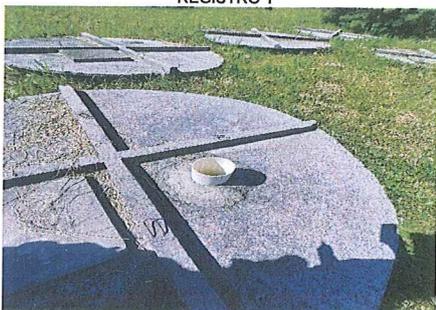
REGISTRO 1

NC	CÓDIGO DA NC	UNIDADE	Tanque Séptico - Floresta
32	5.16	CONSTATAÇÃO	A tubulação de saída do efluente da ETE está obstruída, o que impede o fluxo do mesmo.
GRUPO	PRAZO	NÃO CONFORMIDADE	Falta de conservação e manutenção preventiva de unidade.
2	180 dias	OBSERVAÇÃO	-

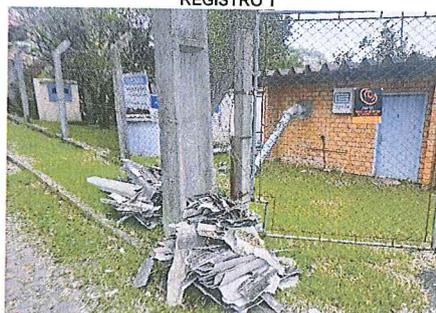
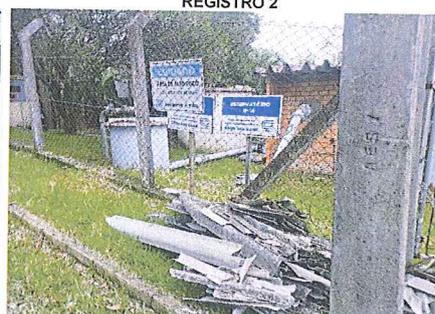
NC	CÓDIGO DA NC	UNIDADE	R-14
39	6.12	CONSTATAÇÃO	Presença de resíduos de obra depositados na entrada do reservatório.
GRUPO	PRAZO	NÃO CONFORMIDADE	Acúmulo de resíduos em local inapropriado e/ou armazenamento inadequado.
2	90 dias	OBSERVAÇÃO	-

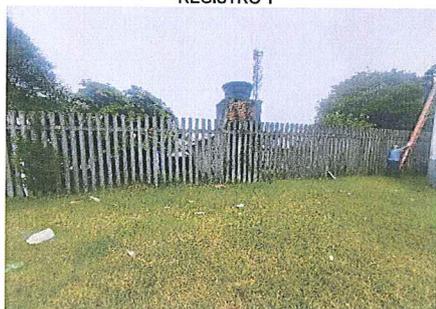
REGISTRO 1

NC	CÓDIGO DA NC	UNIDADE	R18
48	6.12	CONSTATAÇÃO	Resíduos sólidos espalhados na área do reservatório.
GRUPO	PRAZO	NÃO CONFORMIDADE	Acúmulo de resíduos em local inapropriado e/ou armazenamento inadequado.
2	90 dias	OBSERVAÇÃO	-

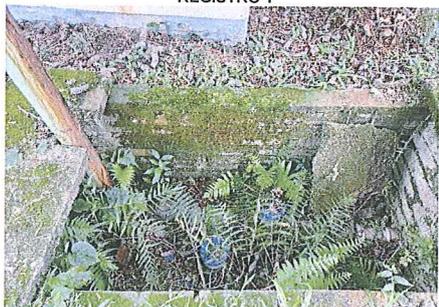
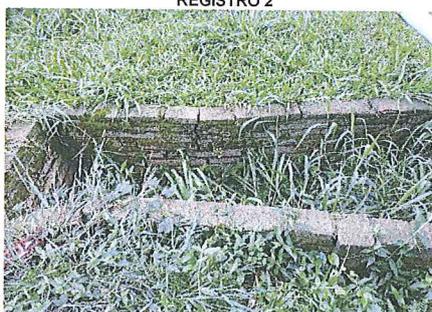
NC	CÓDIGO DA NC	UNIDADE	R22
54	6.12	CONSTATAÇÃO	Excesso de vegetação na caixa de manobras.
GRUPO	PRAZO	NÃO CONFORMIDADE	Não isolar a área dando condição ao acesso de pessoas não-autorizadas e sem garantir bom estado de limpeza do local.
2	365 dias	OBSERVAÇÃO	-

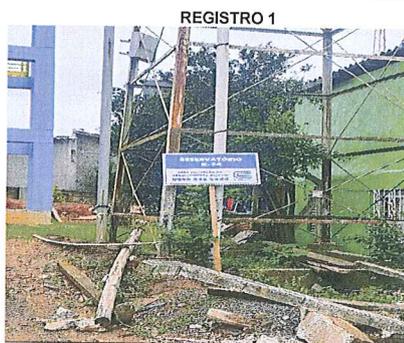
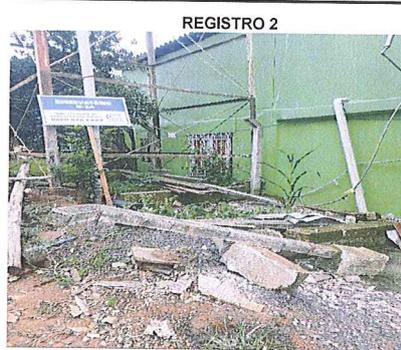
NC	CÓDIGO DA NC	UNIDADE	R-24
59	6.12	CONSTATAÇÃO	Presença de materiais no terreno.
GRUPO	PRAZO	NÃO CONFORMIDADE	Acúmulo de resíduos em local inapropriado e/ou armazenamento inadequado.
2	90 dias	OBSERVAÇÃO	-

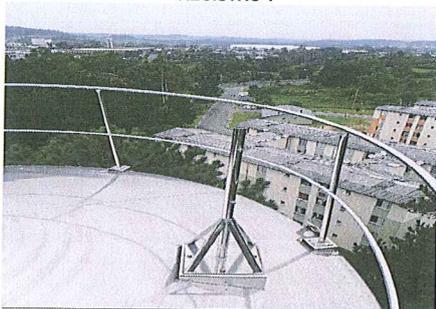
REGISTRO 1

NC	CÓDIGO DA NC	UNIDADE	R-28
64	6.8	CONSTATAÇÃO	Não possui para-raio e sinalização de obstáculo.
GRUPO	PRAZO	NÃO CONFORMIDADE	Não existe no topo do reservatório pára-raios e/ou luz de sinalização de obstáculo elevado.
2	28/05/22	OBSERVAÇÃO	TRANSFERIDA - NC apontada no Processo n. 029/2021

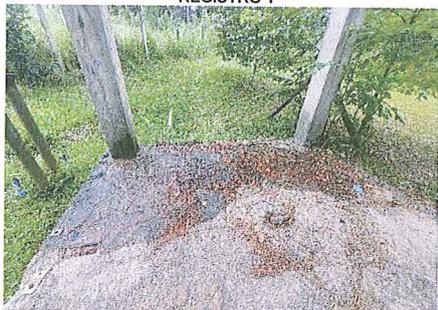
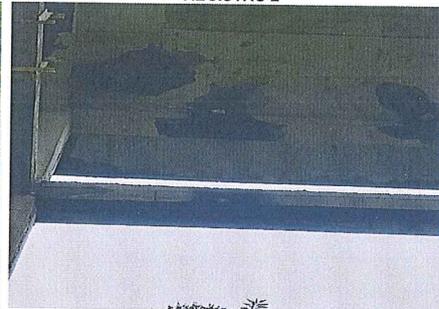
NC	CÓDIGO DA NC	UNIDADE	R-28
65	6.3	CONSTATAÇÃO	Presença de vazamentos na base do reservatório.
GRUPO	PRAZO	NÃO CONFORMIDADE	Perda de água e/ou não executar redução de perdas.
2	365 dias	OBSERVAÇÃO	-

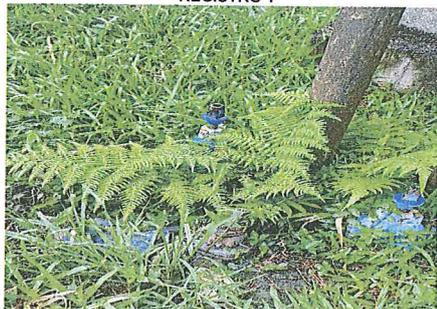
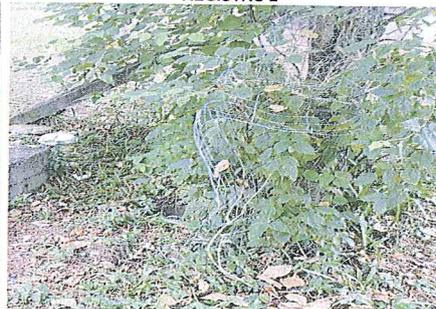
NC	CÓDIGO DA NC	UNIDADE	R-28
66	6.3	CONSTATAÇÃO	Excesso de vegetação nas estruturas de manobra.
GRUPO	PRAZO	NÃO CONFORMIDADE	Não isolar a área dando condição ao acesso de pessoas não-autorizadas e sem garantir bom estado de limpeza do local.
2	365 dias	OBSERVAÇÃO	-

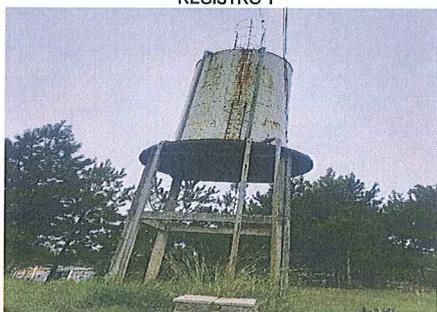
REGISTRO 1

NC	CÓDIGO DA NC	UNIDADE	R-31
74	6.8	CONSTATAÇÃO	Ausência de para-raio e sinalizador noturno.
GRUPO	PRAZO	NÃO CONFORMIDADE	Não existe no topo do reservatório pára-raios e/ou luz de sinalização de obstáculo elevado.
2	28/05/22	OBSERVAÇÃO	TRANSFERIDA - NC apontada no Processo n. 029/2021

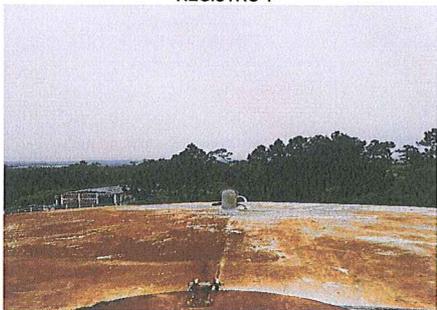
REGISTRO 1

NC	CÓDIGO DA NC	UNIDADE	R-31
75	6.11	CONSTATAÇÃO	Patamar elevado do reservatório sem guarda-corpo.
GRUPO	PRAZO	NÃO CONFORMIDADE	Não proporcionar a segurança das edificações e dos operadores.
2	28/05/22	OBSERVAÇÃO	TRANSFERIDA - NC apontada no Processo n. 029/2021
