REGULAÇÃO - RELATÓRIO TÉCNICO DE FISCALIZAÇÃO N. 98/2021 – RTF

Fiscalização Técnica no Sistema de
Água e Esgoto de Tramandaí/RS.

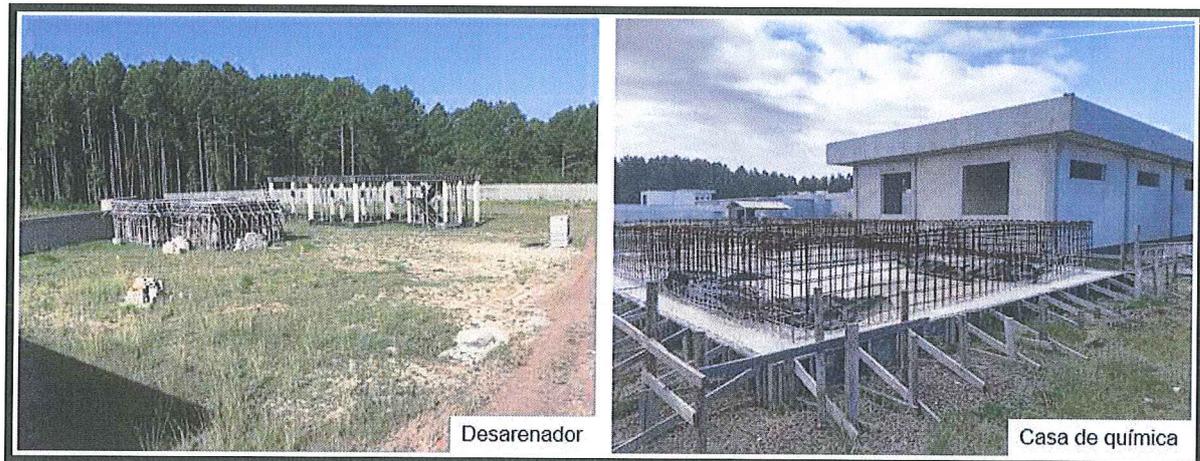
Figura 16 – Obras em andamento na Estação de Tratamento de Esgotos de Tramandaí

Um dos pontos observados durante a fiscalização foi a obra da nova estrutura da ETE (figura 16) que está parada atualmente.

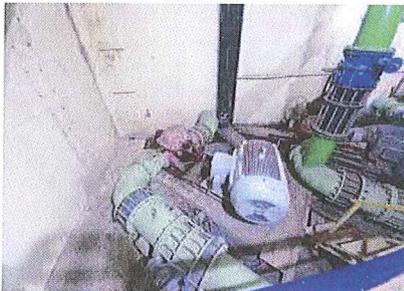
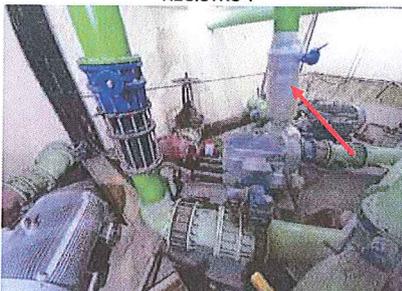
NC	CÓDIGO DA NC	UNIDADE	ETA
15	2.4	CONSTATAÇÃO	Vazamento aparente
GRUPO	PRAZO	NÃO CONFORMIDADE	Perda de água e/ou não executar redução de perdas.
2	365 dias	OBSERVAÇÃO

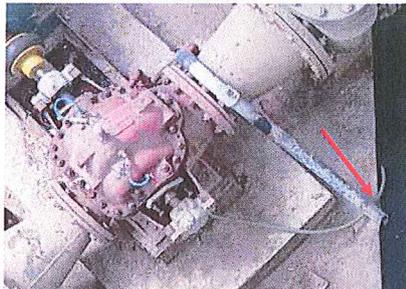
NC	CÓDIGO DA NC	UNIDADE	CAPTAÇÃO
36	1.6	CONSTATAÇÃO	Vazamento aparente
GRUPO	PRAZO	NÃO CONFORMIDADE	Perda de água e/ou não executar redução de perdas.
2	365 dias	OBSERVAÇÃO

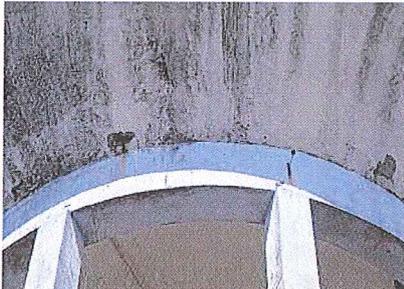
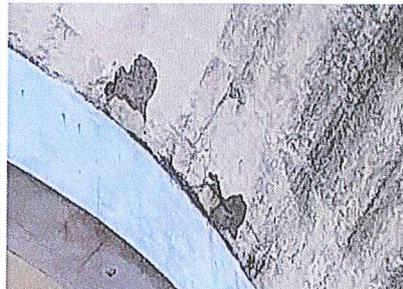
NC	CÓDIGO DA NC	UNIDADE	RESERVATÓRIO R8
66	6.10	CONSTATAÇÃO	Pontos de corrosão do concreto e sua estrutura metálica
GRUPO	PRAZO	NÃO CONFORMIDADE	Falta de conservação e manutenção preventiva de unidade
2	365 dias	OBSERVAÇÃO

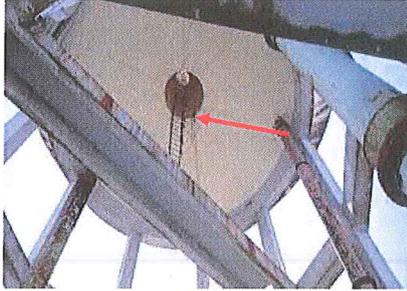
NC	CÓDIGO DA NC	UNIDADE	RESERVATÓRIO R8
67	6.12	CONSTATAÇÃO	Vazamento aparente
GRUPO	PRAZO	NÃO CONFORMIDADE	Perda de água e/ou não executar redução de perdas.
2	365 dias	OBSERVAÇÃO

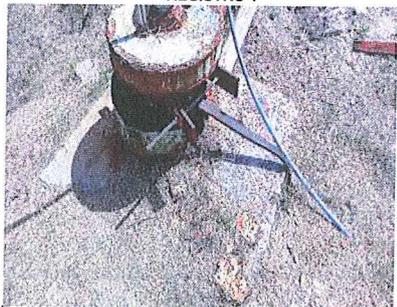
NC	CÓDIGO DA NC	UNIDADE	POÇO NTR 03B
82	1.7	CONSTATAÇÃO	Estrutura do poço deteriorada
GRUPO	PRAZO	NÃO CONFORMIDADE	Falta de conservação e manutenção preventiva de unidade
2	365 dias	OBSERVAÇÃO

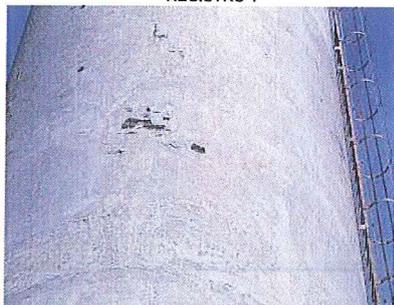
NC	CÓDIGO DA NC	UNIDADE	RESERVATÓRIO R6
88	6.10	CONSTATAÇÃO	Pontos de corrosão do concreto e sua estrutura metálica
GRUPO	PRAZO	NÃO CONFORMIDADE	Falta de conservação e manutenção preventiva de unidade
2	365 dias	OBSERVAÇÃO

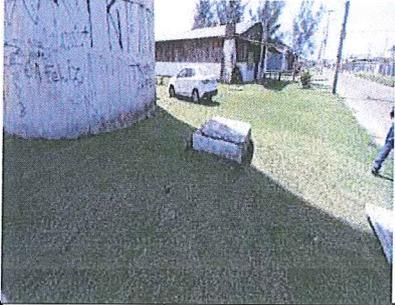
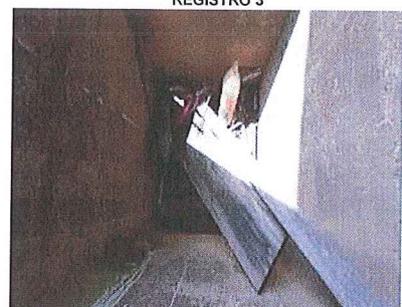
NC	CÓDIGO DA NC	UNIDADE	RESERVATÓRIO R6A
97	6.3	CONSTATAÇÃO	Vazamento aparente.
GRUPO	PRAZO	NÃO CONFORMIDADE	Perda de água e/ou não executar redução de perdas.
2	365 dias	OBSERVAÇÃO

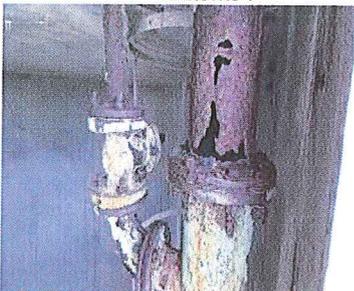
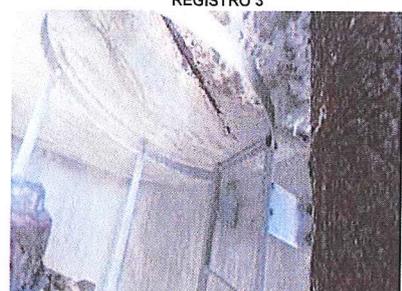
NC	CÓDIGO DA NC	UNIDADE	RESERVATÓRIO R6A
99	6.10	CONSTATAÇÃO	Tubulação deteriorada
GRUPO	PRAZO	NÃO CONFORMIDADE	Falta de conservação e manutenção preventiva de unidade
2	365 dias	OBSERVAÇÃO

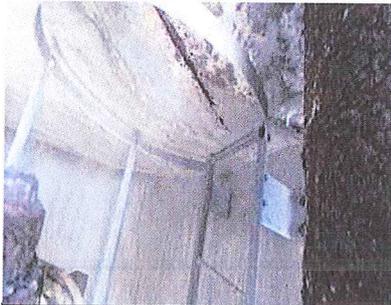
NC	CÓDIGO DA NC	UNIDADE	RESERVATÓRIO R6A
100	6.10	CONSTATAÇÃO	Pontos de corrosão do concreto e sua estrutura metálica
GRUPO	PRAZO	NÃO CONFORMIDADE	Falta de conservação e manutenção preventiva de unidade
2	365 dias	OBSERVAÇÃO

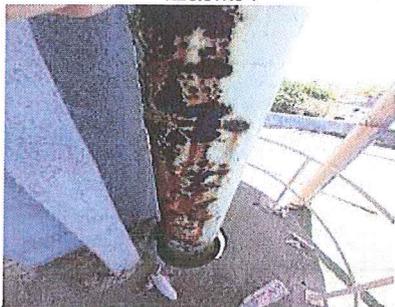
NC	CÓDIGO DA NC	UNIDADE	RESERVATÓRIO R3
112	6.10	CONSTATAÇÃO	Tubulação de abastecimento e descarga com corrosão
GRUPO	PRAZO	NÃO CONFORMIDADE	Falta de conservação e manutenção preventiva de unidade
2	365 dias	OBSERVAÇÃO

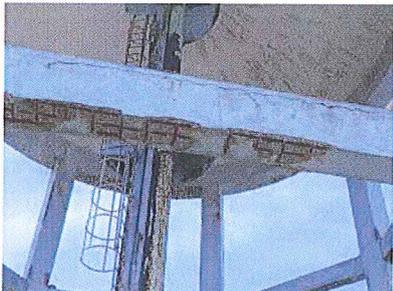
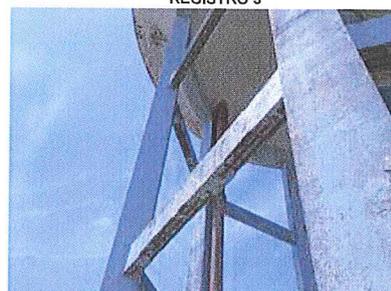
NC	CÓDIGO DA NC	UNIDADE	RESERVATÓRIO R3
114	6.10	CONSTATAÇÃO	Pontos de corrosão do concreto e sua estrutura metálica
GRUPO	PRAZO	NÃO CONFORMIDADE	Falta de conservação e manutenção preventiva de unidade
2	365 dias	OBSERVAÇÃO

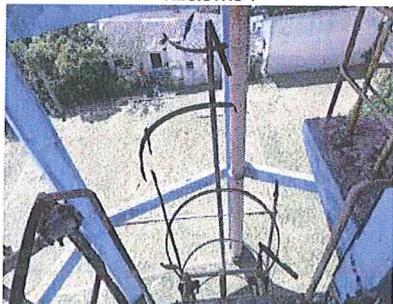
NC	CÓDIGO DA NC	UNIDADE	RESERVATÓRIO R3
115	6.10	CONSTATAÇÃO	Escada com corrosão
GRUPO	PRAZO	NÃO CONFORMIDADE	Falta de conservação e manutenção preventiva de unidade
2	365 dias	OBSERVAÇÃO

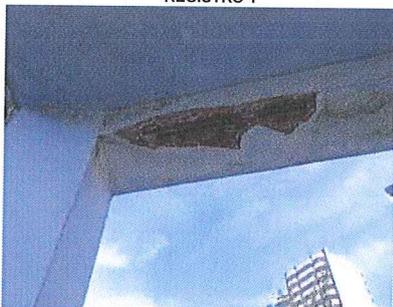
NC	CÓDIGO DA NC	UNIDADE	RESERVATÓRIO R1
119	6.10	CONSTATAÇÃO	Pontos de corrosão do concreto e sua estrutura metálica
GRUPO	PRAZO	NÃO CONFORMIDADE	Falta de conservação e manutenção preventiva de unidade
2	365 dias	OBSERVAÇÃO

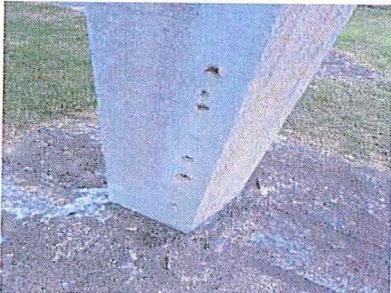
NC	CÓDIGO DA NC	UNIDADE	RESERVATÓRIO R9
123	6.10	CONSTATAÇÃO	Pontos de corrosão do concreto e sua estrutura metálica
GRUPO	PRAZO	NÃO CONFORMIDADE	Falta de conservação e manutenção preventiva de unidade
2	365 dias	OBSERVAÇÃO

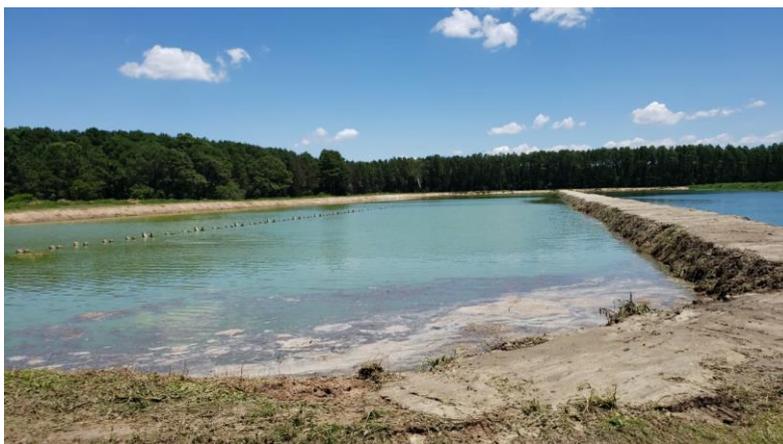
Entre os meses de dezembro de 2020 e janeiro de 2021, foi realizado serviço de manutenção para a remoção da vegetação do interior das bacias de infiltração.

Figura 23. Manutenção de taludes das bacias de infiltração.
