REGULAÇÃO - RELATÓRIO TÉCNICO DE VISTORIA N. 105/2022 – RTV

**Vistoria de reconhecimento no Sistema de
Abastecimento de Água de Esmeralda/RS.**

RM N.: 105/2022

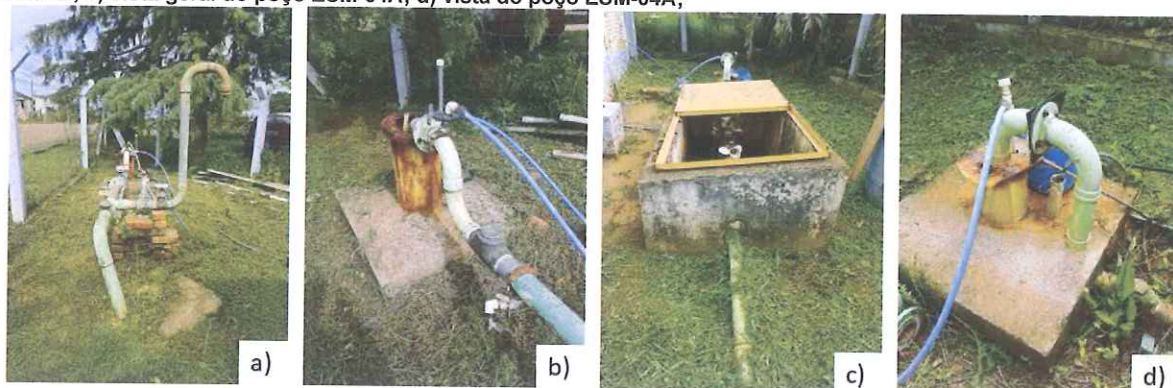
Figura 5: Registro fotográfico dos poços ativos do SAA de Esmeralda: a) vista geral do poço ESM-03; b) vista do poço ESM-03; c) vista geral do poço ESM-04A; d) vista do poço ESM-04A;

Algumas recomendações são sugeridas pela Agesan-RS, para contribuir com o nível excelência de qualidade, tais como: seguir as orientações das portarias sanitárias, manter o controle de análises físico-químicas e biológicas da água dos poços, manter as áreas dos poços cercadas e identificadas e manter o local isento da criação de animais (fezes e animais mortos).

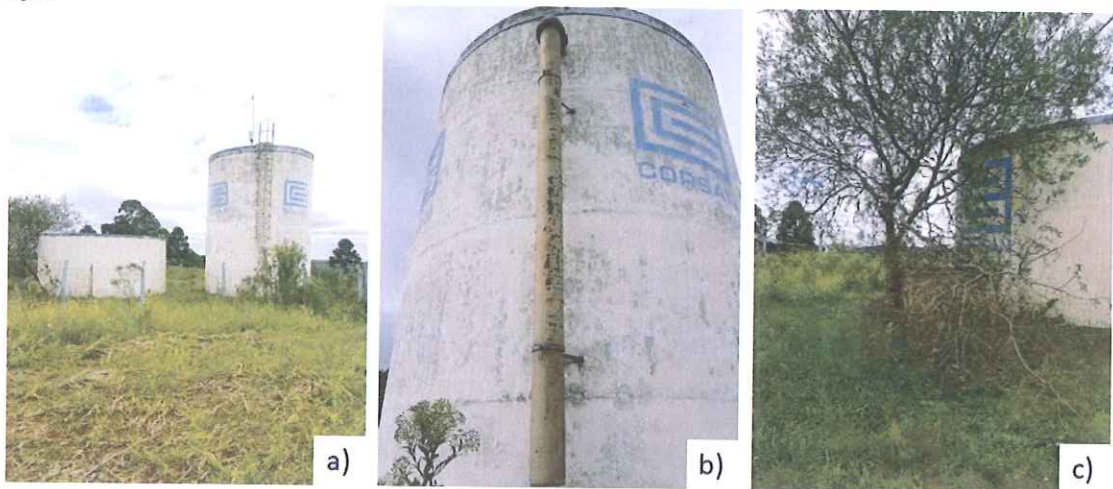
O SAA de Esmeralda conta com um reservatório apoiado de concreto, com capacidade de armazenamento de 200 m³, sendo responsável pela totalidade da reservação do sistema. O reservatório é do tipo de "sobras", sendo abastecido após distribuição em marcha, estando situado junto nas coordenadas geográficas 28° 3'42.19"S e 51°10'56.73"O. O SAA possui também outro reservatório apoiado de concreto com volume de 100 m³, o qual localiza-se ao lado do reservatório supracitado. Porém, este está fora de operação.

Figura 7: Registro fotográfico dos reservatórios: a) vista geral; b) reservatório em operação; c) reservatório fora de operação

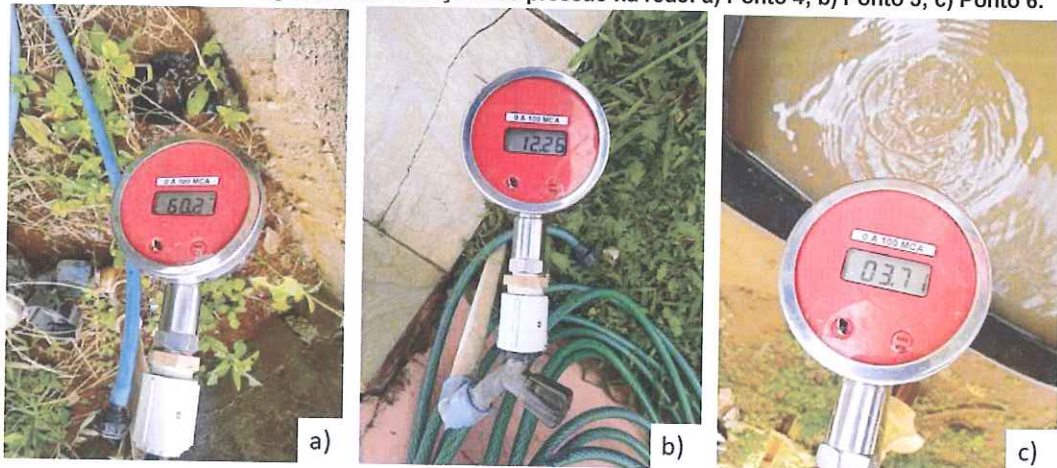
- Rua Álvaro Kramer, n. 81: pressão medida de 12 mca. A pressão estava dentro da faixa preconizada pela norma técnica. Constatou-se que a antiga cisterna do hospital estava desativada por ter vazamento de grande porte, tendo sido substituída por um reservatório recentemente. Com isso, possibilitou a normalização das pressões na rede de distribuição nas suas imediações;
- Avenida São João, n. 14: pressão medida de 3 mca. A pressão estava abaixo do limite inferior preconizado pela norma técnica. Conforme relato da equipe local da concessionária, a expansão de moradias no local fez com que o consumo sobrepujasse a oferta de água. Com isso, devido à pequena diferença de altitude entre o reservatório e o local, causasse níveis baixos de pressão na rede.

Além disso, foi verificado que na rua Emílio Carneiro Borges, próximo ao campo de futebol, a pressão na rede de distribuição ultrapassou os 50 mca, atingindo 60 mca. A figura 11 apresenta o registro da medição de pressão nos locais destacados no texto, a figura 12 apresenta a localização dos pontos onde foi medida a pressão na rede e a figura 13 retrata no sistema de reservação do hospital.

Figura 11: Registro fotográfico das medições de pressão na rede: a) Ponto 4; b) Ponto 5; c) Ponto 6.

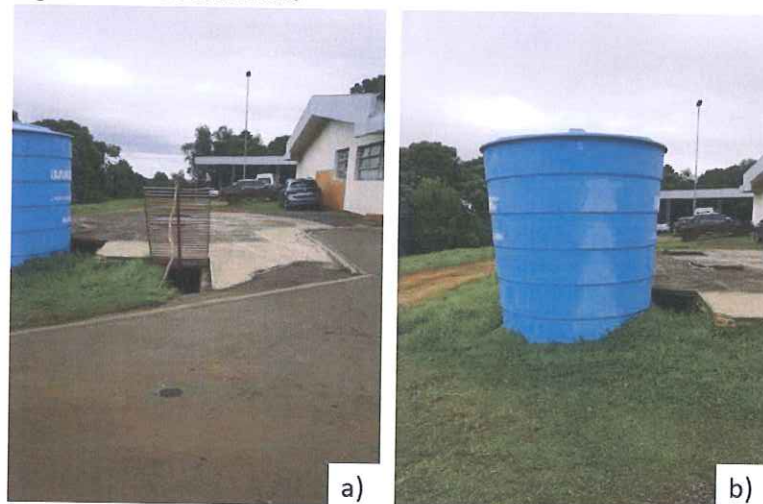
Figura 13: Registro fotográfico do sistema de reservação do hospital municipal: a) Vista geral da cisterna desativada semienterrada; b) Vista geral do novo reservatório

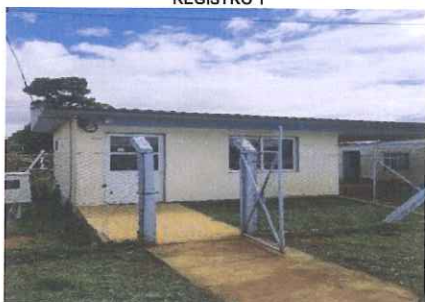
| RM | CÓDIGO | UNIDADE | UNIDADE COMERCIAL |
|---|---|---|---|
| 1 | | RECOMENDAÇÃO | A ÁREA COMERCIAL DEVE SER DE FÁCIL ACESSO AO USUÁRIO. ESTEJAM À DISPOSIÇÃO DO USUÁRIO O CÓDIGO DE DEFESA DO CONSUMIDOR, AS TARIFAS EM VIGOR E O RSAE. |

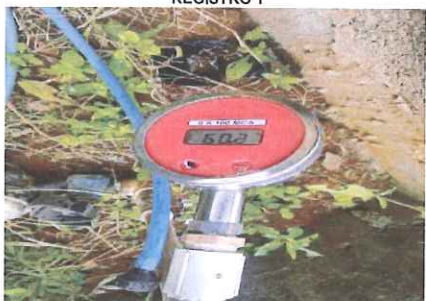
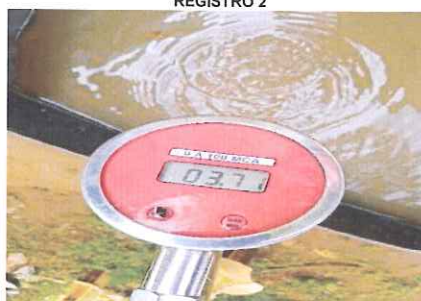
| RM | CÓDIGO | UNIDADE | REDE DE DISTRIBUIÇÃO |
|---|---|---|--|
| 2 | | RECOMENDAÇÃO | AS PRESSÕES NA REDE PRECISAM ESTAR ENTRE 10 E 50 MCA |

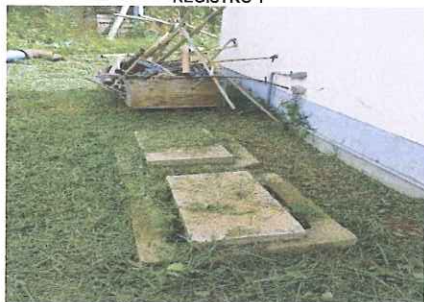
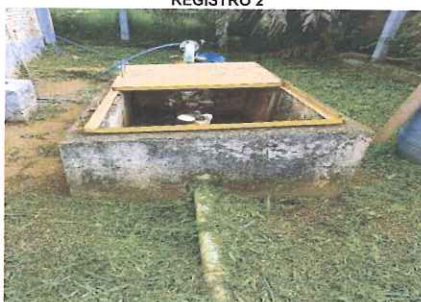
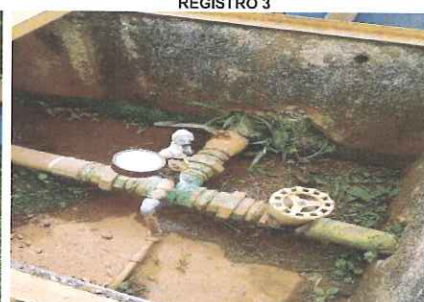
| RM | CÓDIGO | UNIDADE | POÇOS E RESERVATÓRIO |
|---|---|---|---|
| 3 | | RECOMENDAÇÃO | INDICADO QUE AS CAIXAS DE MANOBRA ESTEJAM PROTEGIDAS E EM BOM ESTADO DE LIMPEZA E CONSERVAÇÃO |

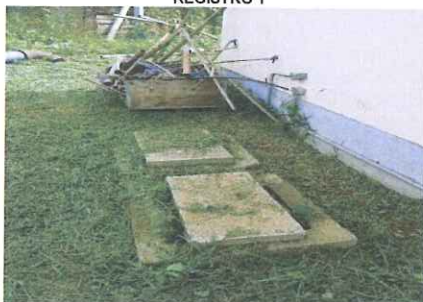
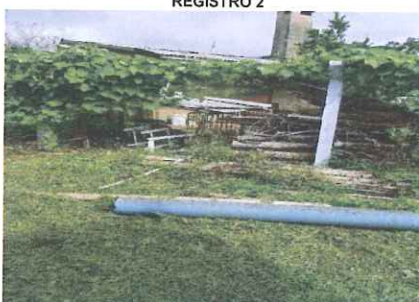
| RM | CÓDIGO | UNIDADE | POÇOS, ESTAÇÃO DE TRATAMENTO SIMPLIFICADO E RESERVATÓRIO |
|---|---|---|---|
| 4 | | RECOMENDAÇÃO | O AMBIENTE PRECISA ESTAR LIMPO E SEM ACÚMULO DE MATERIAL INDEVIDO |

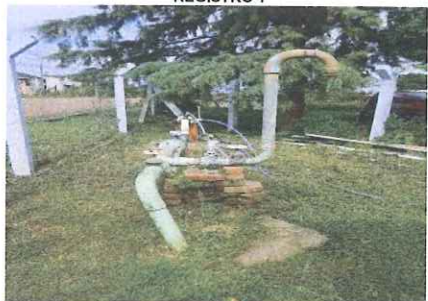
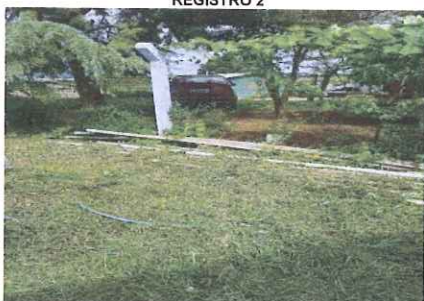
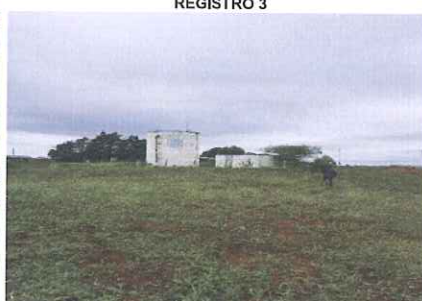
| RM | CÓDIGO | UNIDADE | POÇOS, ESTAÇÃO DE TRATAMENTO SIMPLIFICADO E RESERVATÓRIO |
|---|---|---|--|
| 5 | | RECOMENDAÇÃO | A ÁREA DEVE ESTAR DEVIDAMENTE CERCADA IMPEDINDO O ACESSO DE PESSOAS NÃO AUTORIZADAS. |

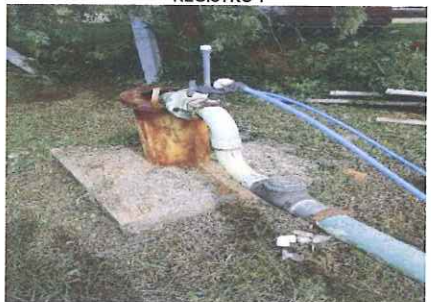
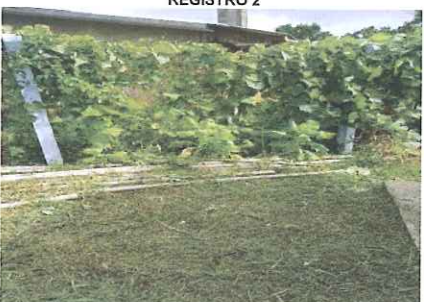
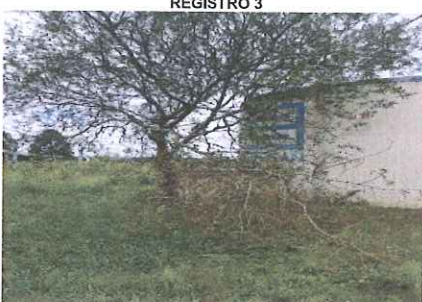
| RM | CÓDIGO | UNIDADE | POÇOS E RESERVATÓRIO |
|---|---|---|---|
| 6 | | RECOMENDAÇÃO | MANTER A ÁREA ROÇADA E AS ÁRVORES PODADAS |

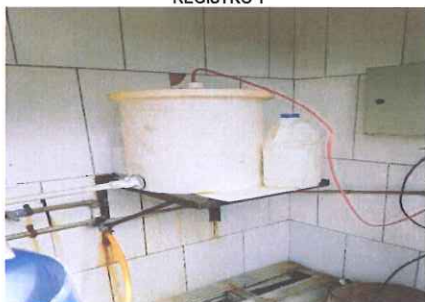
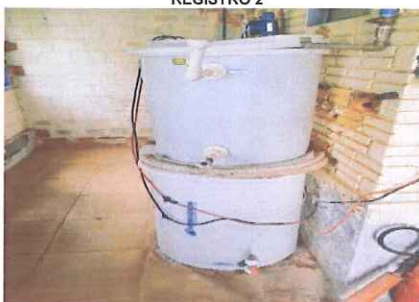
| RM | CÓDIGO | UNIDADE | UNIDADES DE TRATAMENTO SIMPLIFICADAS |
|---|---|---|---|
| 7 | | RECOMENDAÇÃO | AS UNIDADES PRECISAM SER DEVIDAMENTE VENTILADAS |

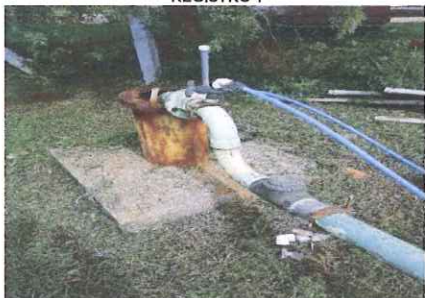
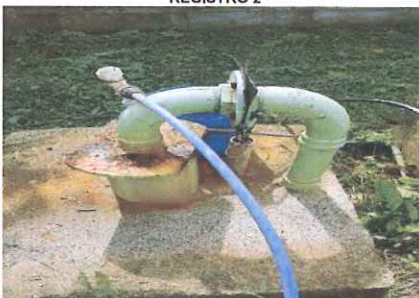
| RM | CÓDIGO | UNIDADE | POÇOS |
|---|---|---|---|
| 8 | | RECOMENDAÇÃO | POÇOS DEVEM POSSUIR BOMBA RESERVA DISPONÍVEL PARA USO |

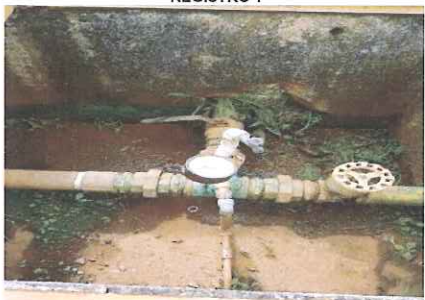
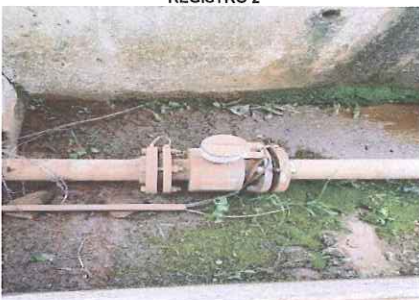
| RM | CÓDIGO | UNIDADE | POÇOS E RESERVATÓRIO |
|---|---|---|--|
| 9 | | RECOMENDAÇÃO | É DESEJADO QUE NÃO HAJA ACÚMULO DE ÁGUA NAS CAIXAS DE MANOBRA E DEMAIS LOCAIS DAS UNIDADES |

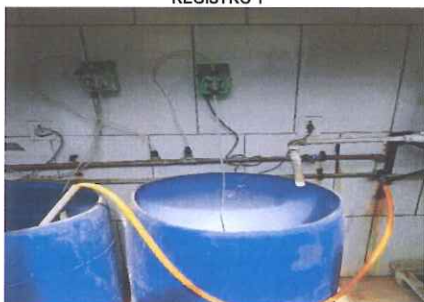
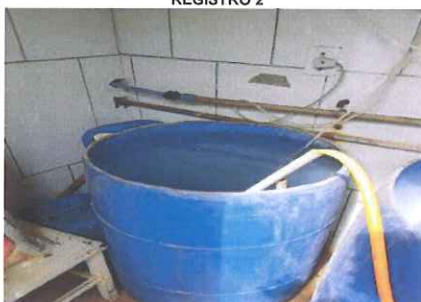
| RM | CÓDIGO | UNIDADE | UNIDADES DE TRATAMENTO SIMPLIFICADAS |
|---|---|---|---|
| 10 | | RECOMENDAÇÃO | EVITAR CONTAMINAÇÃO NO PROCESSO POR FALTA DE TAMPA NO RESERVATÓRIO DE CONTATO |

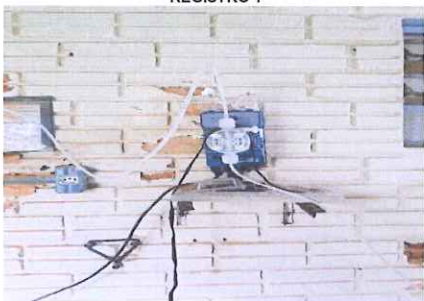
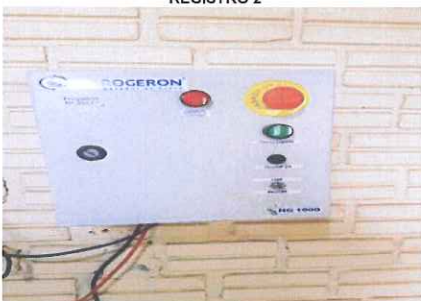
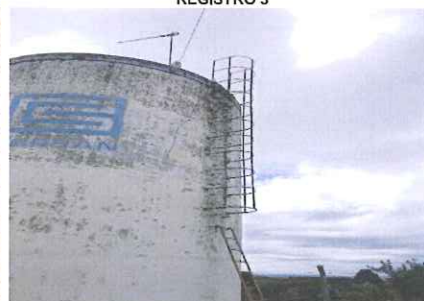
| RM | CÓDIGO | UNIDADE | POÇOS E ESTAÇÕES DE TRATAMENTO SIMPLIFICADAS |
|---|---|---|---|
| 11 | | RECOMENDAÇÃO | OS EQUIPAMENTOS DEVEM ESTAR EM SUAS DEVIDAS CONDIÇÕES ELÉTRICAS E MECÂNICAS |

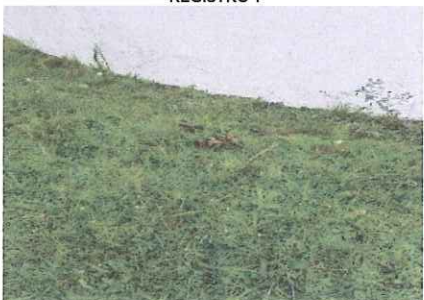
| RM | CÓDIGO | UNIDADE | POÇOS, ESTAÇÕES DE TRATAMENTO SIMPLIFICADAS E RESERVATÓRIO |
|---|---|---|--|
| 12 | | RECOMENDAÇÃO | DEVE SER EVITADA A PRESENÇA DE ANIMAIS |

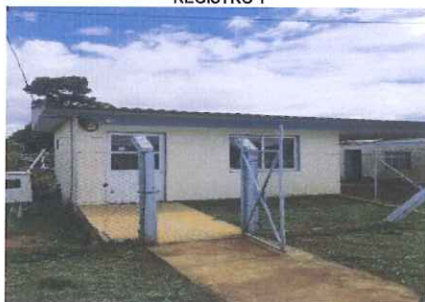
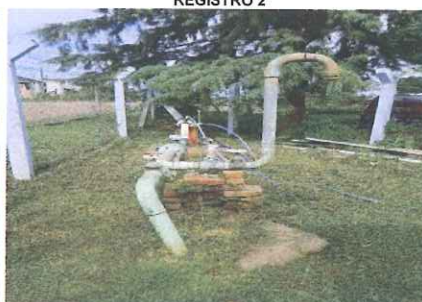
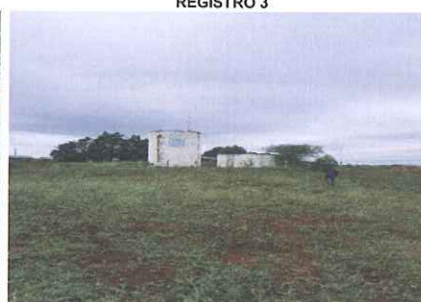
| RM | CÓDIGO | UNIDADE | RESERVATÓRIOS, POÇOS E ESTAÇÕES DE TRATAMENTO SIMPLIFICADAS |
|---|---|---|--|
| 13 | | RECOMENDAÇÃO | TODAS UNIDADES PRECISAM TER PLACAS DE IDENTIFICAÇÃO E CERCAMENTO |

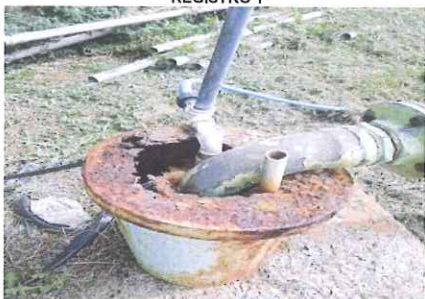
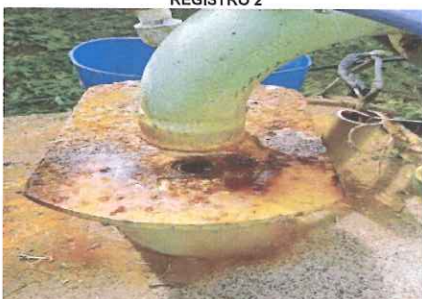
| RM | CÓDIGO | UNIDADE | POÇOS |
|---|---|---|--|
| 14 | | RECOMENDAÇÃO | DEVE HAVER PROTEÇÃO CONTRA CONTAMINAÇÕES NO POÇO |
| | | OBSERVAÇÃO | OXIDAÇÃO NA TAMPA DO POÇO |

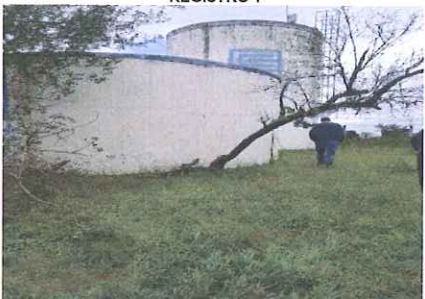
| RM | CÓDIGO | UNIDADE | RESERVATÓRIO |
|---|---|---|--|
| 15 | | RECOMENDAÇÃO | INDICA-SE QUE SEJAM REALIZADAS LIMPEZAS PERIÓDICAS NO RESERVATÓRIO |
| | | OBSERVAÇÃO | APRESENTAR OS LAUDOS DE LIMPEZA DO RESERVATÓRIO |

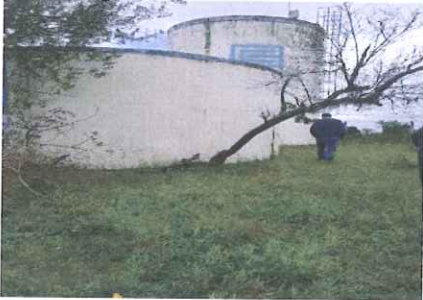
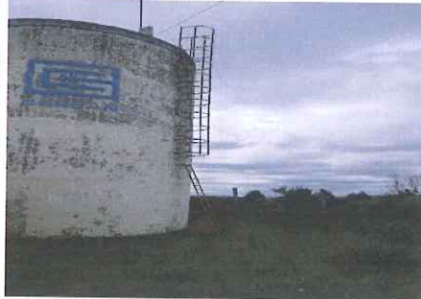
| RM | CÓDIGO | UNIDADE | RESERVATÓRIOS |
|---|---|---|---|
| 16 | | RECOMENDAÇÃO | O RESERVATÓRIO PRECISA TER PARA-RAIO E SISTEMA DE TELEMETRIA ATIVOS |

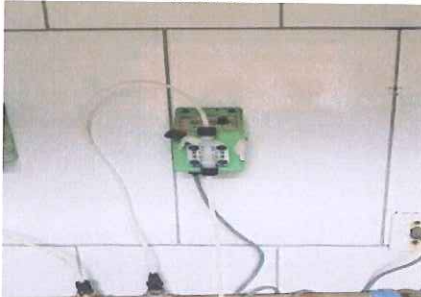
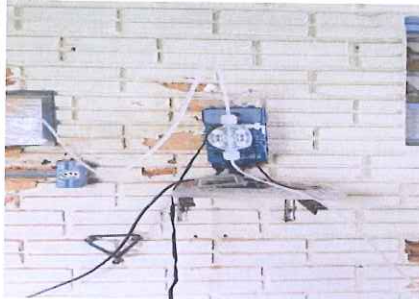
| RM | CÓDIGO | UNIDADE | ESTAÇÕES DE TRATAMENTO SIMPLIFICADA |
|---|---|---|--|
| 17 | | RECOMENDAÇÃO | AS BOMBAS DOSADORAS E O GERADOR DE HIPLORITO DEVEM SER SUBMETIDOS À MANUTENÇÃO PERIÓDICA |

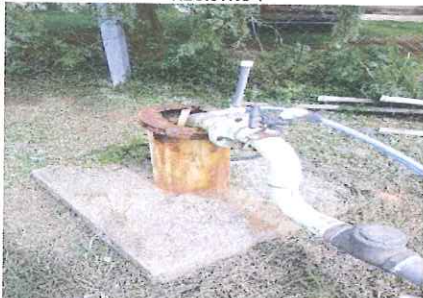
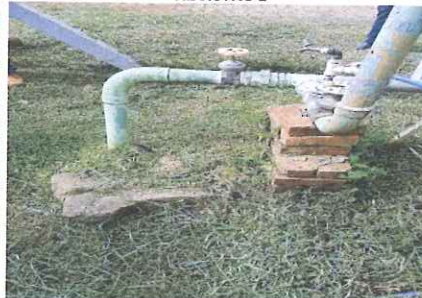
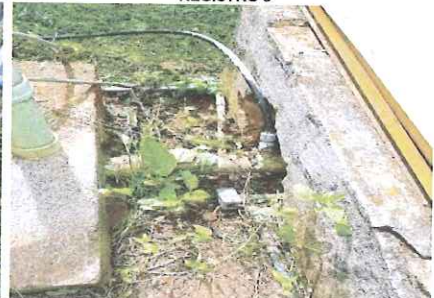
| RM | CÓDIGO | UNIDADE | POÇOS |
|---|---|---|--|
| 18 | | RECOMENDAÇÃO | OS POÇOS NÃO DEVEM APRESENTAR PROBLEMAS CONSTRUTIVOS OU ESTRUTURAIIS |

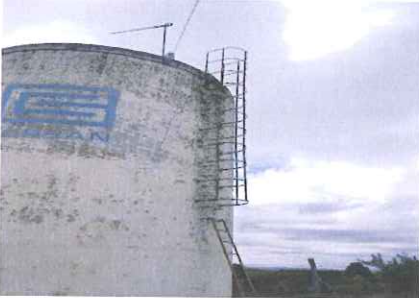
| 19 | | RECOMENDAÇÃO | O RESERVATÓRIO DEVE POSSUIR PROTEÇÃO ADEQUADA NO ACESSO E NO RESPIRO |

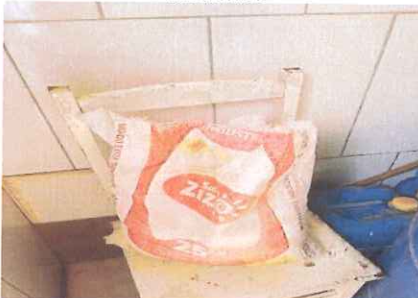
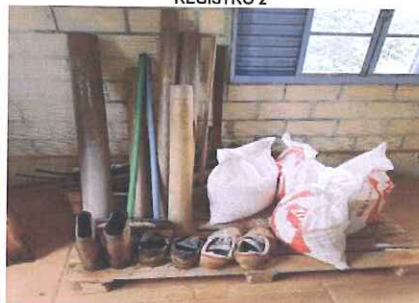
| 21 | | RECOMENDAÇÃO | DEPÓSITO DE PRODUTOS QUÍMICOS DEVE TER VENTILAÇÃO ADEQUADA |
