REGULAÇÃO - RELATÓRIO TÉCNICO DE VISTORIA N. 106/2022 – RTV

**Vistoria de reconhecimento
nos Sistema de Abastecimento
de Água e Sistema de
Esgotamento Sanitário de Nova
Esperança do Sul/RS.**

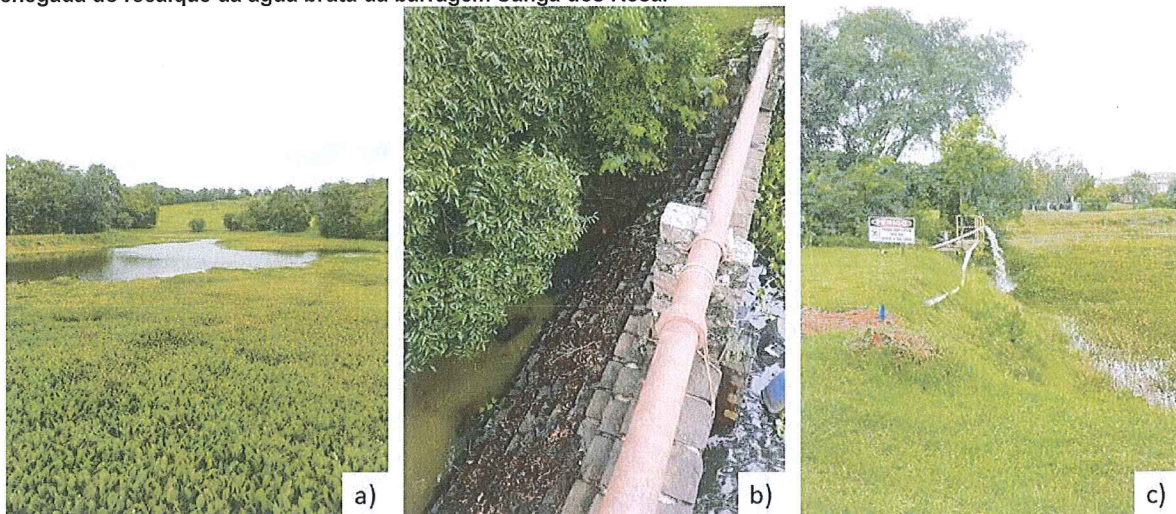
A tomada de água bruta ocorre prioritariamente na barragem Sanga dos Vielho, a qual represa corpo hídrico homônimo. A elevatória de água bruta, localizada junto à barragem, recalca diretamente da mesma para a ETA. Cabe destacar a presença de macrófitas aquáticas na barragem, podendo indicar matéria orgânica em excesso, além de possível carga de nutrientes de origem agrícola. Devido à sua localização na área urbana, bem como à ausência de coleta e tratamento de esgoto doméstico no município, é necessário que sejam realizados estudos para verificar a ocorrência de despejos de esgotos domésticos. A figura 5 apresenta o registro fotográfico da barragem.

Figura 5: Registro fotográfico da Barragem Sanga dos Vielmo: a) Vista geral da barragem; b) Vista do barramento; c) Vista da chegada do recalque da água bruta da barragem Sanga dos Rosa.

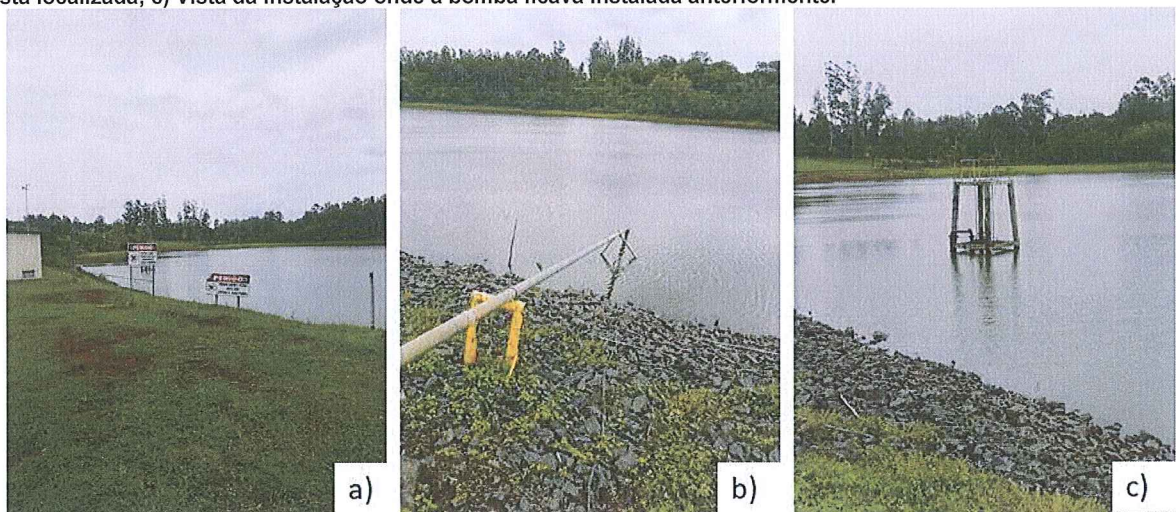
A barragem Sanga dos Rosa, a qual represa a água do arroio Mossorongo, envia água para a barragem Sanga dos Vielmo. Esta tem sido utilizada como suprimento à barragem Sanga dos Vielmo quando há necessidade. A figura 6 apresenta o registro fotográfico da barragem.

Figura 6: Registro fotográfico da Barragem Sanga dos Rosa: a) Vista geral da barragem; b) Vista da posição onde a bomba está localizada; c) Vista da instalação onde a bomba ficava instalada anteriormente.

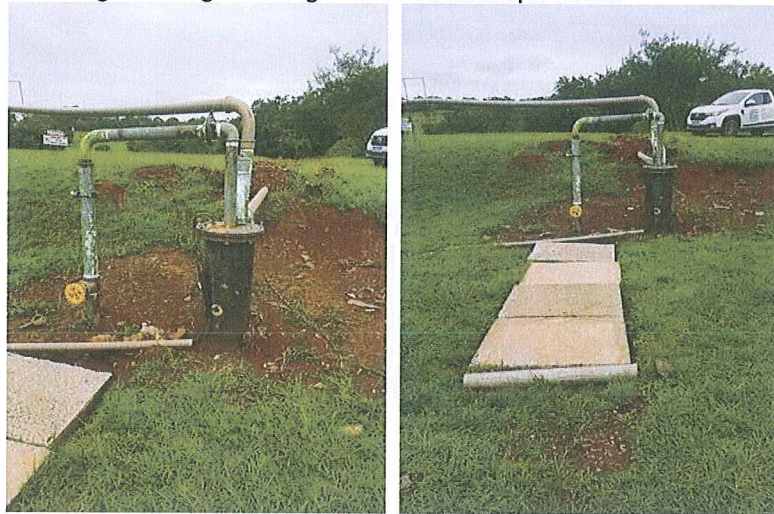
Destaca-se que, no terreno da barragem Sanga dos Vielmo, para evitar a interrupção do abastecimento durante a limpeza da mesma, foi realizada a implantação de um sistema de recalque de água bruta provisório a fim de abastecer a ETA, a partir da água bruta oriunda da barragem Sanga dos Rosa. A figura 7 apresenta o registro fotográfico da instalação.

Figura 7: Registro fotográfico da elevatória provisória

Algumas recomendações são sugeridas pela Agesan-RS, para contribuir com o nível excelência de qualidade, tais como: seguir as orientações das portarias sanitárias, manter o controle de análises físico-químicas e biológicas da água do manancial, manter as áreas de captação do manancial cercadas e identificadas e manter o local isento da criação de animais (fezes e animais mortos).

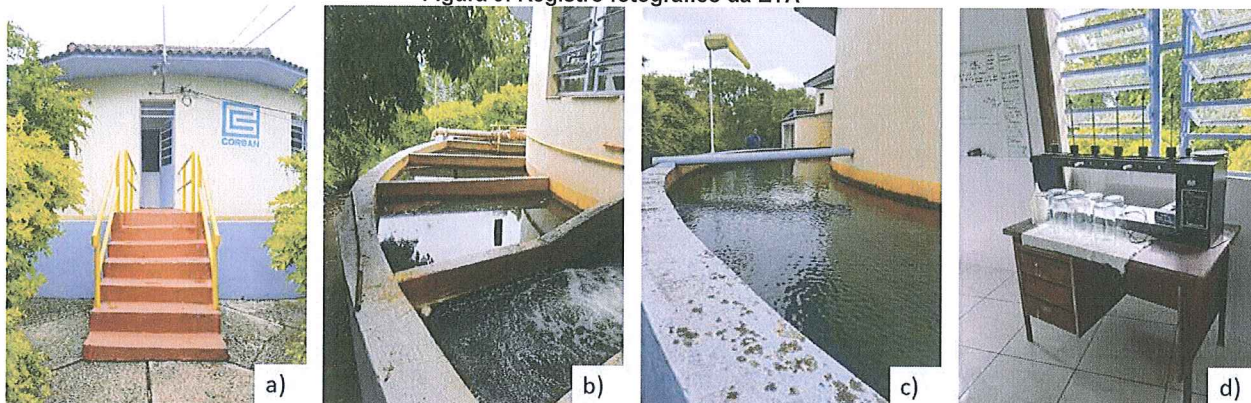
Na chegada, há um macromedidor para aferição da vazão afluente. Esta ainda é composta por sistema de pré-alcalinização para correção de pH e de um ressalto hidráulico onde é feita a coagulação. Em seguida, os processos de floculação e decantação ocorrem em série com a utilização de floculador de chicanas verticais, seguido de decantador, a fim de promover a formação e a retenção de flocos. A limpeza do decantador ocorre a cada 60 dias. A filtração é realizada em dois filtros de dupla camada: areia e antracito. A lavagem dos filtros é realizada com periodicidade diária. A cloração ocorre com a utilização de cloro gasoso. A ETA não possui sistema de tratamento do lodo, sendo encaminhado para a rede de esgoto pluvial. A água produzida na ETA é encaminhada para o reservatório de distribuição, sendo macromedida. A figura 9 apresenta o registro fotográfico da ETA.

Figura 9: Registro fotográfico da ETA

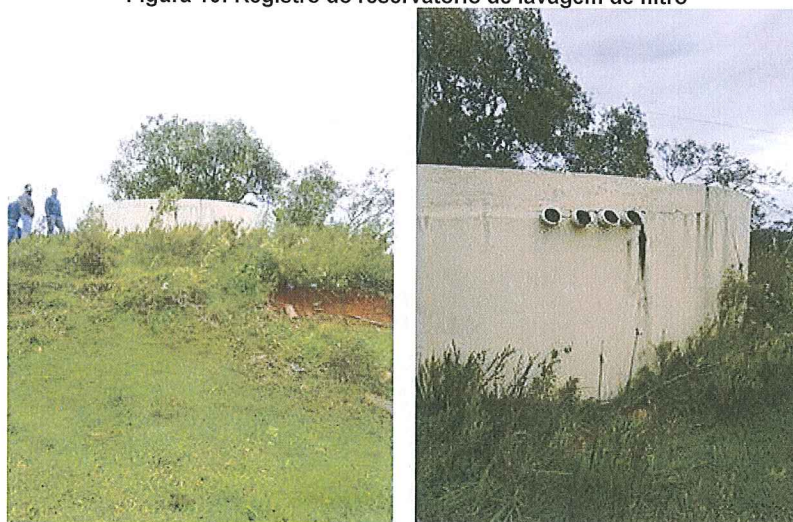
O reservatório de lavagem dos filtros, com volume de 100 m³, está localizado em propriedade privada, em um lote vizinho ao parque da ETA (figura 10)

Figura 10: Registro do reservatório de lavagem de filtro

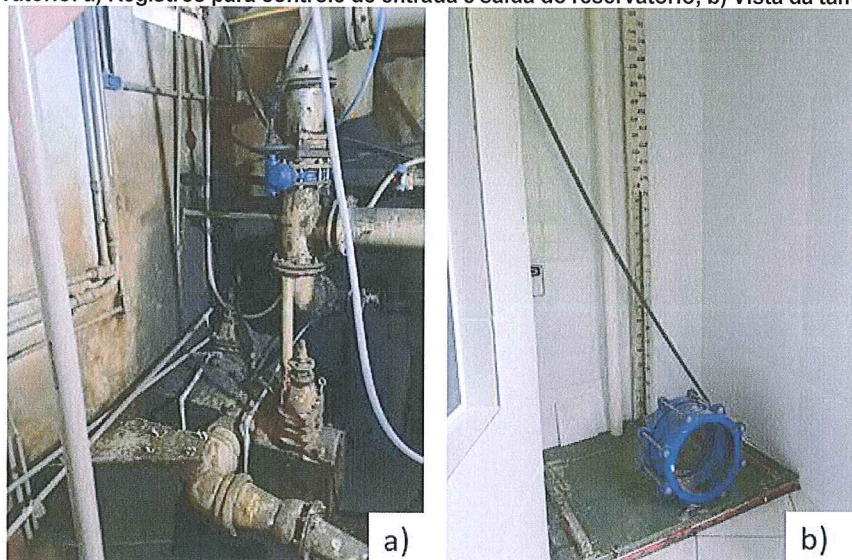
Figura 12: Reservatório: a) Registros para controle de entrada e saída do reservatório; b) Vista da tampa do reservatório

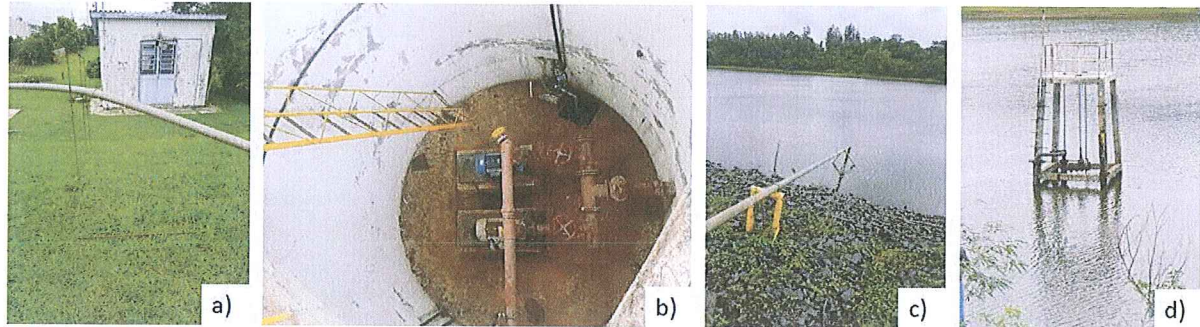
Na barragem Sanga dos Viêlmo, está localizada a principal elevatória de água bruta do sistema, a qual abastece diretamente a ETA, através de uma adutora de água bruta de PVC DEfofo DN 150 com extensão aproximada de 540 m. O recalque é realizado com a atuação de 2 bombas centrífugas, sendo uma operativa e outra reserva. Na barragem Sanga dos Rosa, também é feito o recalque de água bruta até a outra barragem (Sanga dos Viêlmo), sendo que a elevatória principal encaminha a água de ambas as barragens para a ETA. O bombeamento, é realizado com a utilização de uma bomba submersível posicionada na barragem, sendo que a água transportada por meio de adutora de PVC DEfofo DN 100 com extensão aproximada de 2.100 m. No local, há ainda uma estrutura desativada onde, anteriormente, a bomba ficava instalada. A figura 14 traz o registro fotográfico das elevatórias de água bruta.

Figura 14: Registro fotográfico das elevatórias de água bruta: a) Vista externa da elevatória da barragem Sanga dos Vielho; b) Vista interna da elevatória da barragem Sanga dos Vielho; c) Vista do local onde está posicionada a bomba da elevatória da barragem Sanga dos Rosa; d) Vista da instalação desativada onde ficava localizada a bomba na barragem Sanga dos Rosa.

A futura fiscalização terá abordagem focada nos seguintes pontos: vazamentos, possibilidade de contaminações, condições estruturais e segurança operacional.

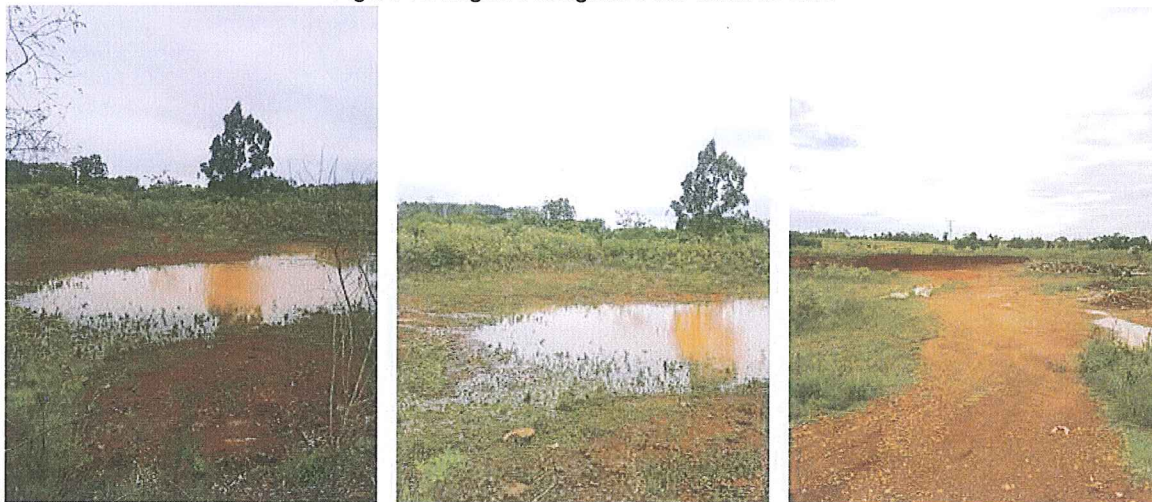
Por solicitação do município, foi realizado o reconhecimento, por parte da Agesan-RS, das obras de instalação da ETE. Destaca-se que, atualmente, a obra encontra-se paralisada, já tendo sido tomadas medidas de desmobilização de equipamentos e pessoal. Conforme verificado *in loco*, a obra foi paralisada ainda em sua fase inicial, tendo sido executada parte dos serviços de movimentação de terra como escavações, corte e terraplenagem. A figura 15 apresenta o registro fotográfico do local das futuras instalações da ETE.

Figura 15: Registro fotográfico das obras de ETE.
