FISCALIZAÇÃO TÉCNICA COMPLEMENTAR A FISCALIZAÇÃO REGULAR DE CAPELA DE SANTANA (PROCESSO 032/2021) – PROCESSO N. 128/2021

Fiscalização Técnica no Sistema de Saneamento de São Sebastião do Caí/RS.

TERMO DE NÃO CONFORMIDADE (TNC)

TNC N.: 128/2021

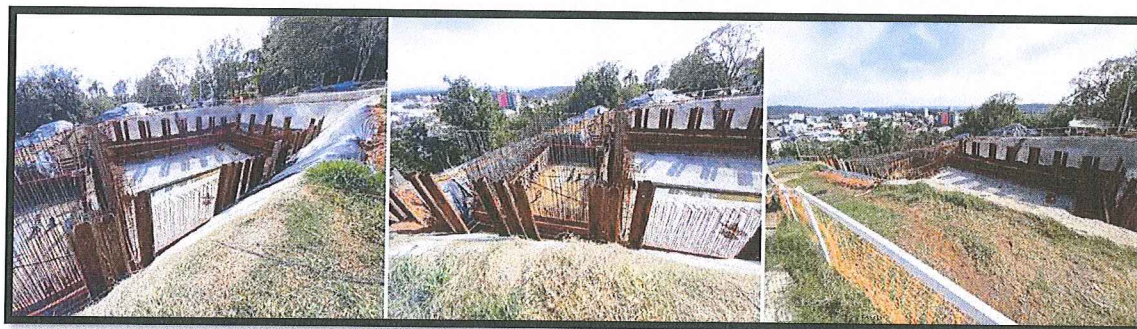
Figura 6: Registros fotográficos do sistema de tratamento do lodo da ETA.

Durante a fiscalização foi observado a construção em andamento do sistema de tratamento do lodo da ETA, com previsão de conclusão ao final de 2021. Na figura 6 estão os registros fotográficos da construção.

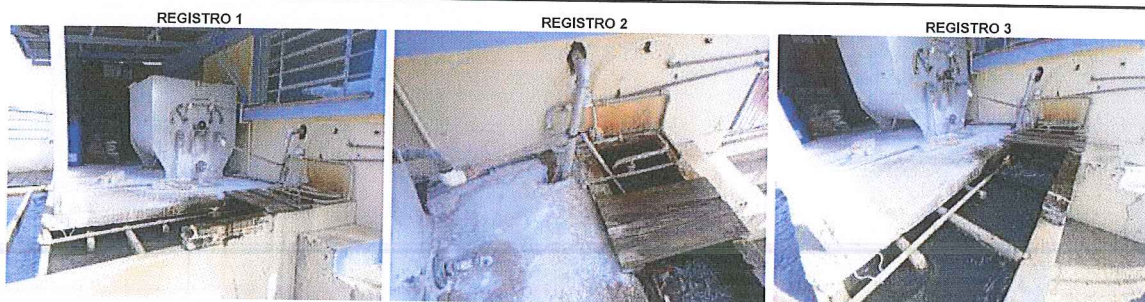
NC	CÓDIGO DA NC	UNIDADE	ETA
1	3.18	CONSTATAÇÃO	Não possui controle de volume de entrada de água bruta
GRUPO	PRAZO	NÃO CONFORMIDADE	Não possuir controle de processo
2	365 dias	OBSERVAÇÃO

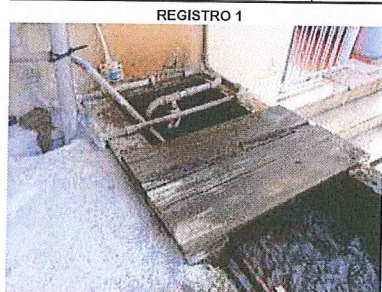
NC	CÓDIGO DA NC	UNIDADE	ETA
2	3.19	CONSTATAÇÃO	Madeiras improvisadas para passagem de pessoas por cima da calha
GRUPO	PRAZO	NÃO CONFORMIDADE	Não proporcionar a segurança das edificações e dos operadores
2	365 dias	OBSERVAÇÃO

3.19	A área está com suas estruturas dentro de condições de segurança operacional adequadas?		X		Madeiras improvisadas para passagem de pessoas, sem proteção para acesso e contaminações

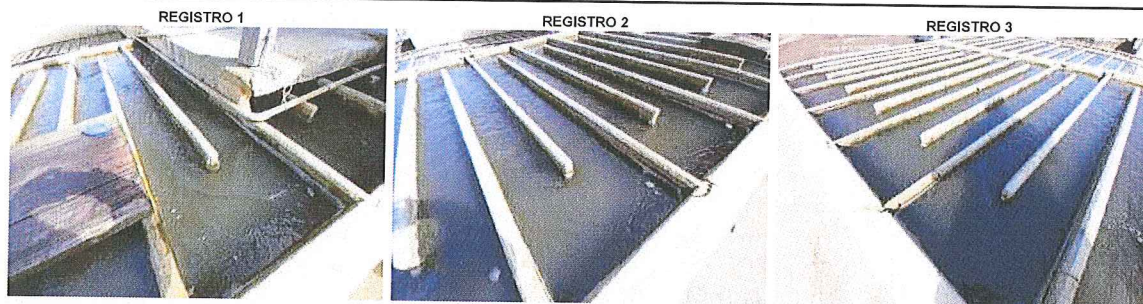
NC	CÓDIGO DA NC	UNIDADE	ETA
3	6.8	CONSTATAÇÃO	Paredes do floculador com acúmulo de resíduos
GRUPO	PRAZO	NÃO CONFORMIDADE	Falta de conservação e manutenção preventiva de unidade
2	365 dias	OBSERVAÇÃO

3.20	O local apresenta bom estado de limpeza, conservação e organização?		X		Paredes do floculador com acúmulo de resíduos	
3.21	Existe relatório ou caderno com os registros das falhas da ETA?	X

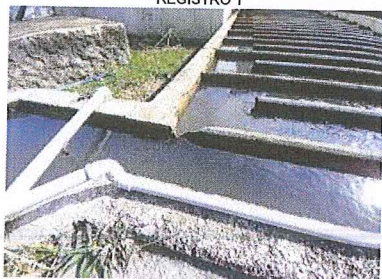
REGISTRO 1

NC	CÓDIGO DA NC	UNIDADE	ETA
4	3.18	CONSTATAÇÃO	Calha do floculador danificada
GRUPO	PRAZO	NÃO CONFORMIDADE	Falta de conservação e manutenção preventiva de unidade
2	365 dias	OBSERVAÇÃO

3.16	Teste de jarros e os seus registros estão sendo realizados adequadamente?	X			
	3.17	Os resultados dos ensaios estão sendo satisfatórios?	X			
	3.18	Os equipamentos estão em condições de manutenção mecânica ou elétrica adequadas?		X		Sem medição na calha parshal Calha danificada

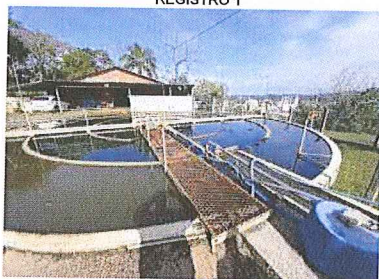
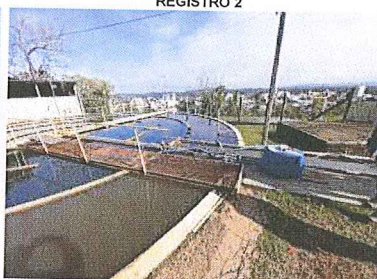
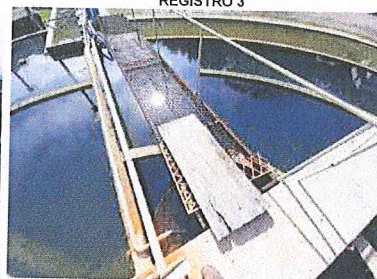
NC	CÓDIGO DA NC	UNIDADE	ETA
5	3.19	CONSTATAÇÃO	Passarela danificada, com corrosão e guarda-corpo somente em uma lateral
GRUPO	PRAZO	NÃO CONFORMIDADE	Não proporcionar a segurança das edificações e dos operadores
2	365 dias	OBSERVAÇÃO

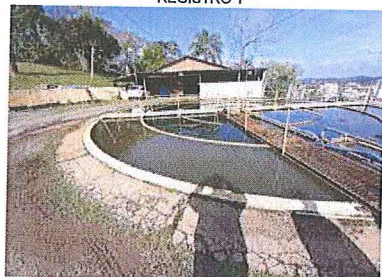
REGISTRO 1

NC	CÓDIGO DA NC	UNIDADE	ETA
6	6.8	CONSTATAÇÃO	Estrutura no nível do solo proteção ao acesso de pessoas e contaminantes.
GRUPO	PRAZO	NÃO CONFORMIDADE	Falta de conservação e manutenção preventiva de unidade
2	365 dias	OBSERVAÇÃO

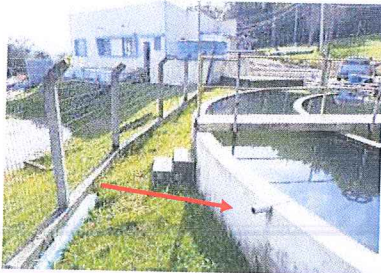
REGISTRO 1

NC	CÓDIGO DA NC	UNIDADE	ETA
10	3.18	CONSTATAÇÃO	Falta de drenagem adequada ao extravor
GRUPO	PRAZO	NÃO CONFORMIDADE	Falta de conservação e manutenção preventiva de unidade
2	365 dias	OBSERVAÇÃO

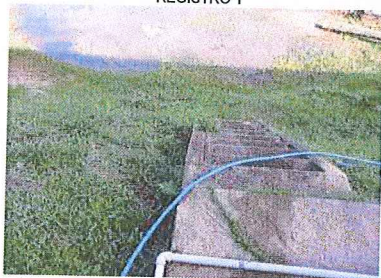
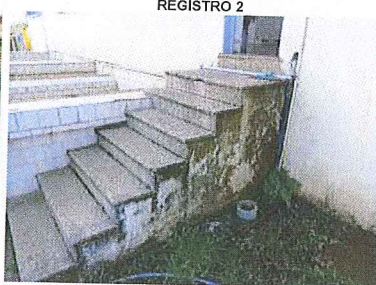
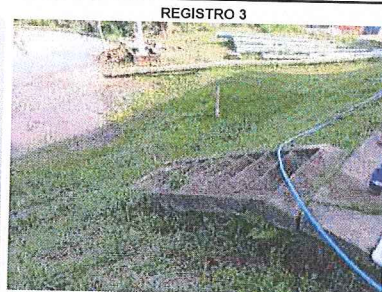
NC	CÓDIGO DA NC	UNIDADE	ETA
11	3.19	CONSTATAÇÃO	Escada sem guarda corpo e sem acesso adequado ao reservatório
GRUPO	PRAZO	NÃO CONFORMIDADE	Não proporcionar a segurança das edificações e dos operadores
2	365 dias	OBSERVAÇÃO

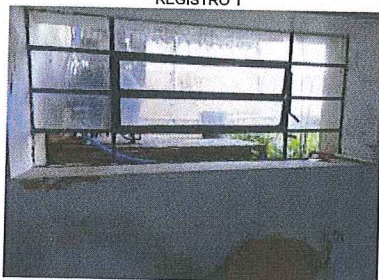
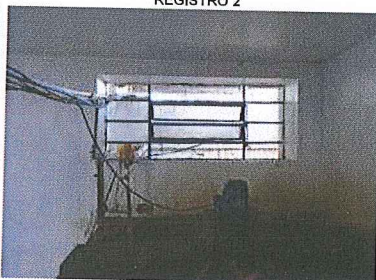
NC	CÓDIGO DA NC	UNIDADE	ETA
12	6.8	CONSTATAÇÃO	Vidros quebrados
GRUPO	PRAZO	NÃO CONFORMIDADE	Falta de conservação e manutenção preventiva de unidade
2	365 dias	OBSERVAÇÃO

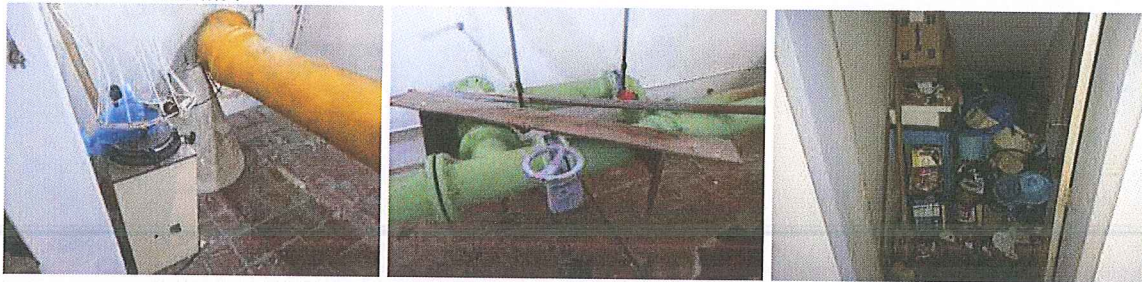
REGISTRO 1

NC	CÓDIGO DA NC	UNIDADE	ETA
13	3.18	CONSTATAÇÃO	Materiais armazenados de forma inapropriada
GRUPO	PRAZO	NÃO CONFORMIDADE	Falta de conservação e manutenção preventiva de unidade
2	365 dias	OBSERVAÇÃO

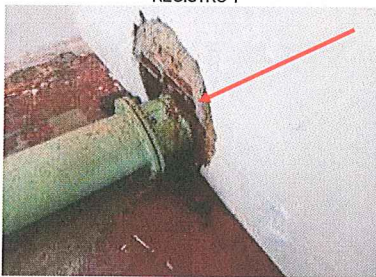
NC	CÓDIGO DA NC	UNIDADE	ETA
14	3.19	CONSTATAÇÃO	Vazamento aparente
GRUPO	PRAZO	NÃO CONFORMIDADE	Perda de água e/ou não executar redução de perdas.
2	365 dias	OBSERVAÇÃO

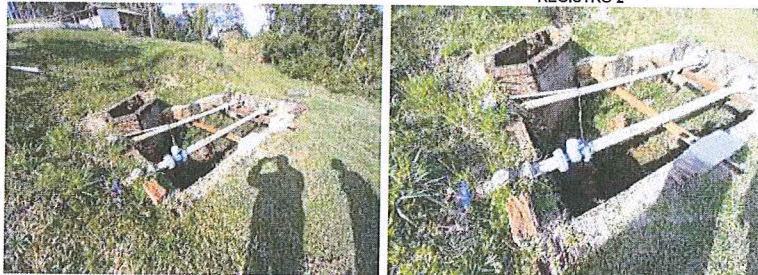
NC	CÓDIGO DA NC	UNIDADE	EBA2
15	6.8	CONSTATAÇÃO	Ausência de grelha sobre câmaras de registros de manobra.
GRUPO	PRAZO	NÃO CONFORMIDADE	Não proporcionar a segurança das edificações e dos operadores
2	365 dias	OBSERVAÇÃO

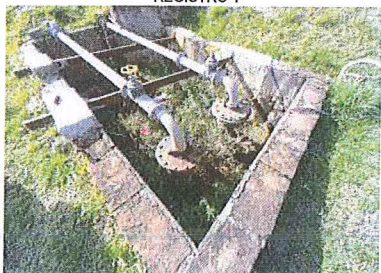
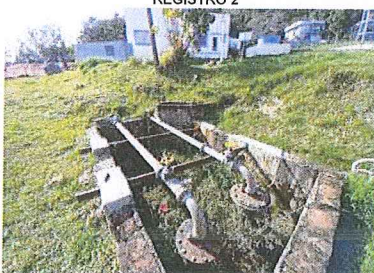
NC	CÓDIGO DA NC	UNIDADE	EBA2
16	3.18	CONSTATAÇÃO	Vegetação presente dentro da caixa de manobra
GRUPO	PRAZO	NÃO CONFORMIDADE	Falta de conservação e manutenção preventiva de unidade
2	365 dias	OBSERVAÇÃO

Área	Código da NC	Condição	Conforme?			Observação
			SIM	NÃO	Não se aplica	
2. EBA	2.1	Existe placa de identificação da área da EBA?	X			
	2.2	A área da EBA está cercada adequadamente?	X			
	2.3	Existe bomba reserva, a ser instalada imediatamente, quando houver pane na principal?	X			
	2.4	Equipamentos estão isentos de vazamentos aparentes de água?	X			
	2.5	Drenagens da área de bombeamento estão adequadas?	X			
	2.6	Os equipamentos estão em condições de manutenção mecânica ou elétrica adequadas?	X			
	2.7	A área está com suas estruturas dentro de condições de segurança operacional adequadas?		X		sem grade de proteção
	2.8	O local apresenta bom estado de limpeza, conservação e organização?		X		Caixa de manobra com vegetação

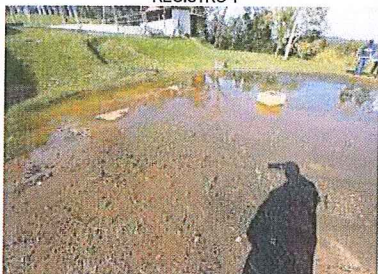
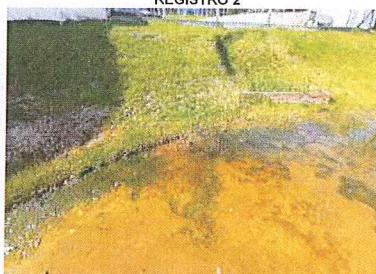
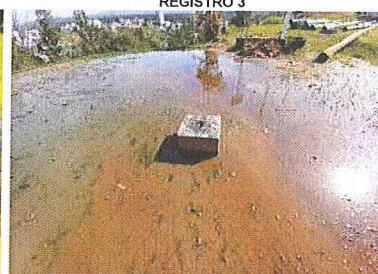
NC	CÓDIGO DA NC	UNIDADE	RESERVATÓRIO R1
17	3.19	CONSTATAÇÃO	Falta de drenagem lateral (água escorre para cima do reservatório)
GRUPO	PRAZO	NÃO CONFORMIDADE	Falta de conservação e manutenção preventiva de unidade
2	365 dias	OBSERVAÇÃO

6.10	Os equipamentos estão em condições de manutenção mecânica ou elétrica adequadas?		X		sem drenagem adequada, água escorre para cima do reservatório

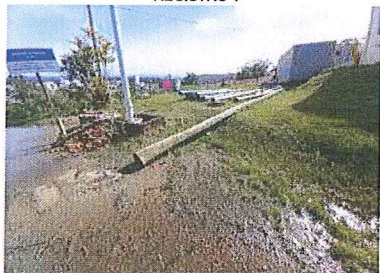
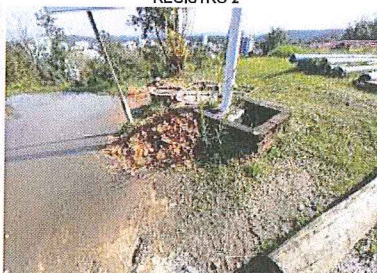
NC	CÓDIGO DA NC	UNIDADE	RESERVATÓRIO R1
18	6.8	CONSTATAÇÃO	Materiais armazenados inadequadamente
GRUPO	PRAZO	NÃO CONFORMIDADE	Não proporcionar a segurança das edificações e dos operadores
2	365 dias	OBSERVAÇÃO

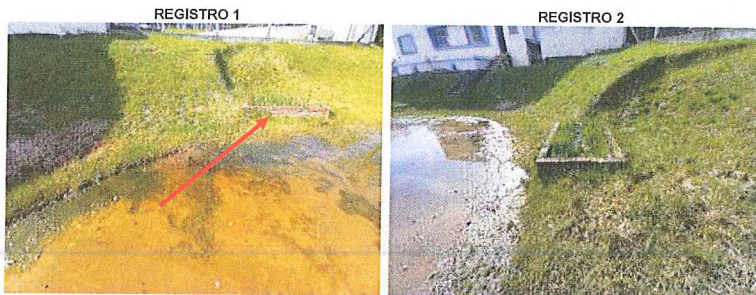
NC	CÓDIGO DA NC	UNIDADE	RESERVATÓRIO R1
19	3.18	CONSTATAÇÃO	Caixa de manobra sem grelha e com vegetação na parte interna
GRUPO	PRAZO	NÃO CONFORMIDADE	Falta de conservação e manutenção preventiva de unidade
2	365 dias	OBSERVAÇÃO

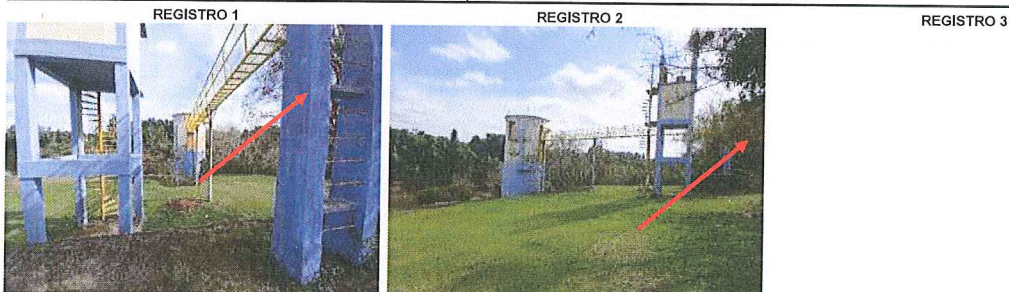
NC	CÓDIGO DA NC	UNIDADE	EBA1
20	3.19	CONSTATAÇÃO	Escada sem gaiola de proteção
GRUPO	PRAZO	NÃO CONFORMIDADE	Não proporcionar a segurança das edificações e dos operadores
2	365 dias	OBSERVAÇÃO

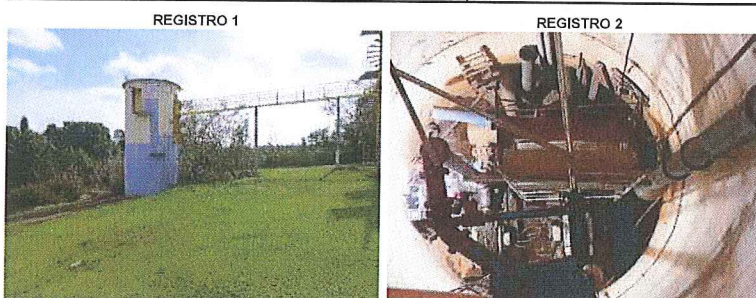
NC	CÓDIGO DA NC	UNIDADE	RESERVATÓRIO R1
21	6.8	CONSTATAÇÃO	Bomba reserva da captação não está disponível
GRUPO	PRAZO	NÃO CONFORMIDADE	Falta de conservação e manutenção preventiva de unidade
2	365 dias	OBSERVAÇÃO

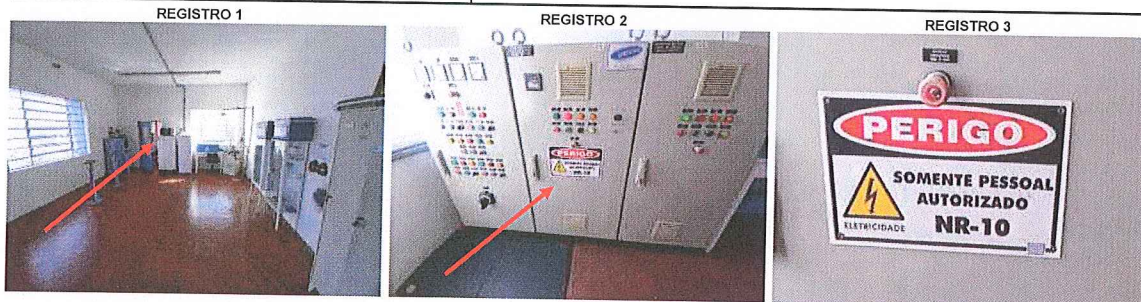
NC	CÓDIGO DA NC	UNIDADE	Laboratório
23	3.19	CONSTATAÇÃO	Painel elétrico com placa de restrição junto ao laboratório
GRUPO	PRAZO	NÃO CONFORMIDADE	Não proporcionar a segurança das edificações e dos operadores
2	365 dias	OBSERVAÇÃO
