REGULAÇÃO - RELATÓRIO TÉCNICO DE VISTORIA N. 131/2022 – RTV

**Vistoria de reconhecimento no Sistema de
Abastecimento de Água de São Vicente
do Sul/RS.**

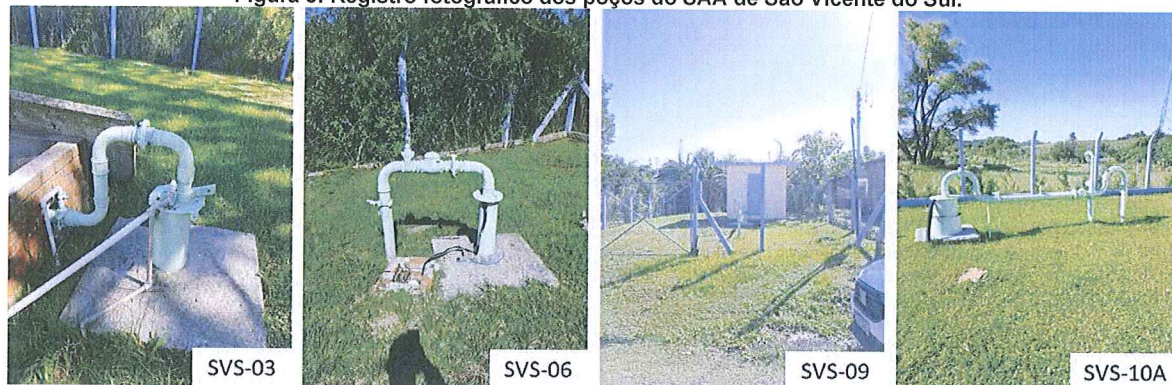
Figura 5: Registro fotográfico dos poços do SAA de São Vicente do Sul.

Destaca-se que nenhum dos poços possui macromedidor ou hidrômetro instalados. O controle do volume de água aduzido pelas bombas dos poços é realizado pela contabilização das horas de operação, por meio destes parâmetros, estima-se a vazão de trabalho das mesmas. Algumas recomendações são sugeridas pela Agesan-RS, para contribuir com o nível excelência de qualidade, tais como: seguir as orientações das portarias sanitárias, manter o controle de análises físico-químicas e biológicas da água dos poços, manter as áreas dos poços cercadas e identificadas e manter o local isento da criação de animais (fezes e animais mortos).

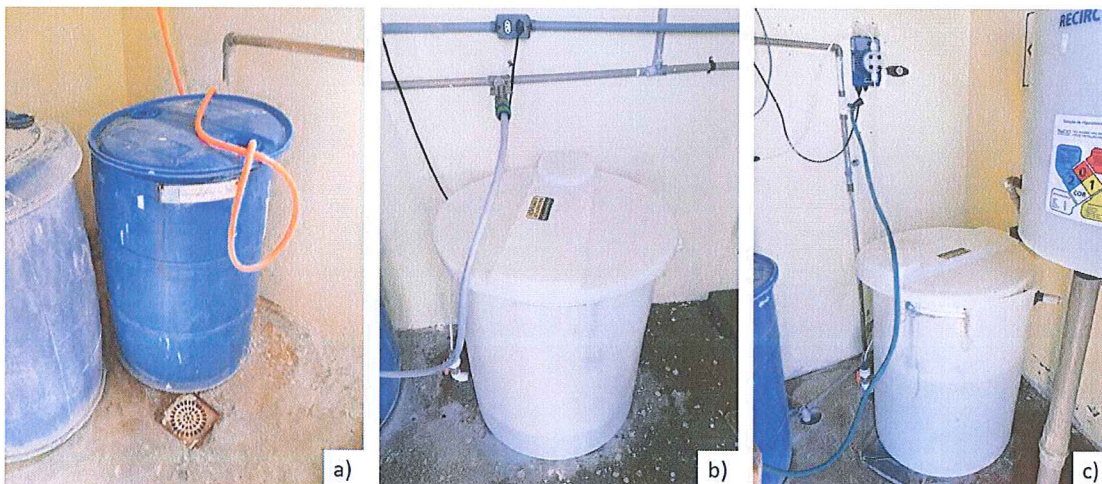
Figura 9: Registro fotográfico das unidades de tratamento simplificadas: a) Poço SVS-03; b) Poço SVS-09; c) Poço SVS-10A

A futura fiscalização terá abordagem focada nos seguintes pontos: vazamentos, possibilidade de contaminações, condições estruturais e segurança operacional.

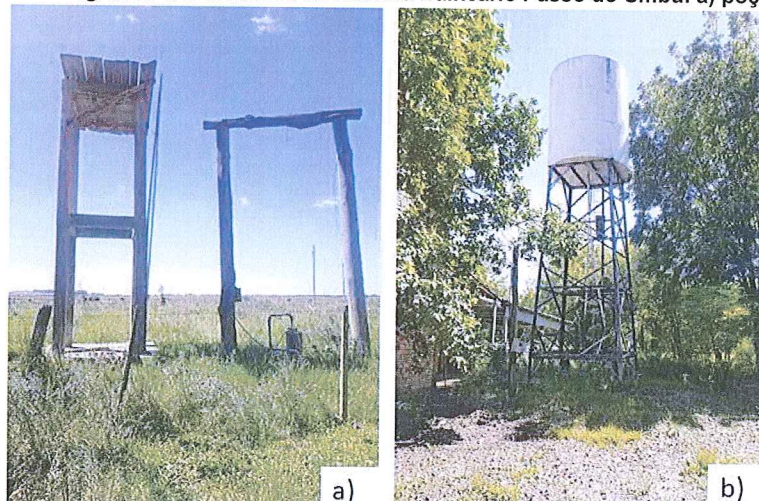
Figura 15: Registro fotográfico das unidades do sistema Balneário Passo do Umbu: a) poço; b) reservatório.

Ao se realizar a vistoria *in loco*, verificou-se que tanto o poço quanto o reservatório necessitam de atenção quanto a operação e manutenção. Inclusive, constatou-se a ocorrência de um vazamento no reservatório.

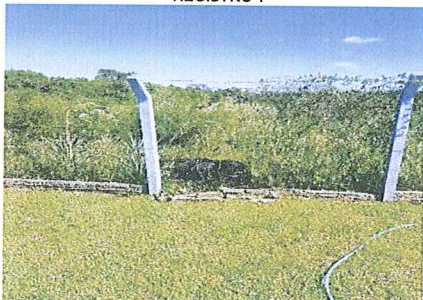
REGISTRO 1

RM	CÓDIGO	UNIDADE	POÇO SVS-06
10		RECOMENDAÇÃO	VERIFICAR POSSÍVEL CONTAMINAÇÃO DO POÇO PELA ATIVIDADE PECUÁRIA NAS PROXIMIDADES DO POÇO
GRUPO	PRAZO	MELHORIA	
		OBSERVAÇÃO	PRESENÇA DE BOVINO MORTO JUNTO AO POÇO
