## REGULAÇÃO RELATÓRIO DE FISCALIZAÇÃO N. 151/2022

Fiscalização Sob Demanda do Poder Executivo  
Municipal de Tramandaí-RS, conforme processo  
n. 151/2022.

O processo n. 151/2022 versa sobre a reclamatória da existência de buracos nos pavimentos e de vazamentos de esgoto das vias públicas, por parte do Poder Executivo Municipal de Tramandaí-RS, realizada por contato telefônico, em 4 de abril de 2022. Diante da solicitação, a equipe de fiscalização da Agesan-RS realizou fiscalização nos pontos solicitados no município de Tramandaí-RS. Com isto, o objetivo da vistoria foi verificar *in loco* a situação relatada pelo executivo municipal de Tramandaí-RS.

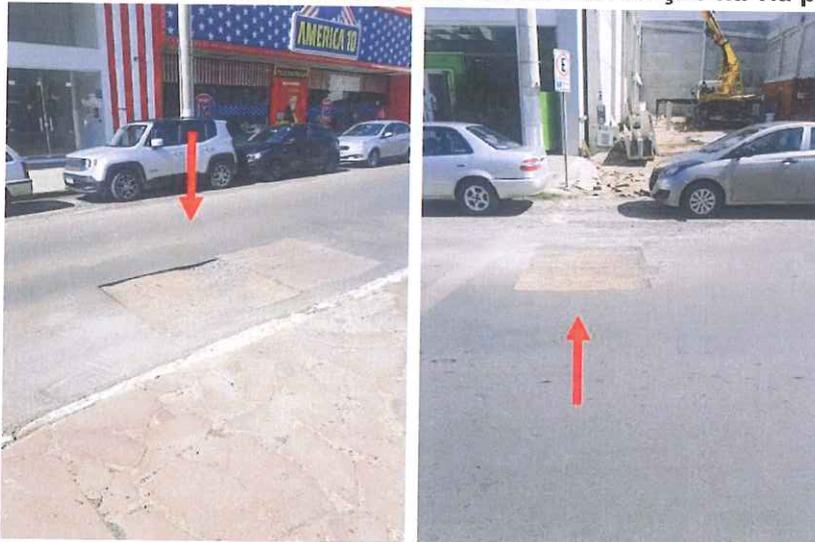
**Figura 2 - Registro fotográfico da ocorrência de intervenção na via pública**

1. Obra de manutenção na rede de abastecimento de água inacabada devido à ausência de pavimentação causando um desnível na via pública em frente à Av. Emancipação, n. 872, conforme pode ser observado na figura 2. Destaca-se a existência de duas ocorrências, uma em cada sentido de tráfego, conforme apontado

na figura 2. Como agravante, a intervenção na via foi executada sem comunicação prévia à Prefeitura Municipal.

Recomenda-se que sejam executados os devidos serviços de repavimentação e adequação do nível do pavimento, de acordo com a necessidade de cada local. Quanto aos locais onde está extravasando esgoto, solicita-se que, em regime de urgência, sejam tomadas medidas para evitar sua ocorrência.

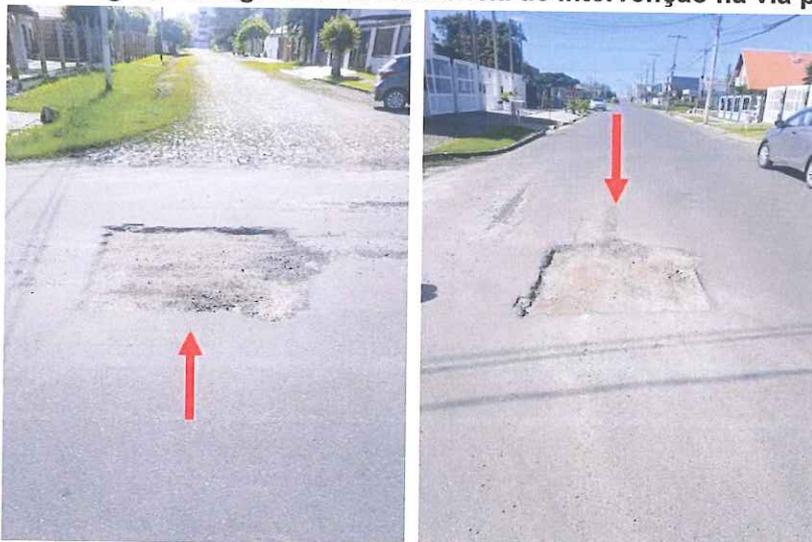
**Figura 3 - Registro fotográfico da ocorrência de intervenção na via pública**

2. Obra de manutenção na rede de abastecimento de água inacabada devido à ausência de pavimentação causando um desnível na via pública em frente à Av. Atlântica, n. 2.608, conforme pode ser observado na figura 3. Como agravante, a intervenção na via foi executada sem comunicação prévia à Prefeitura Municipal.

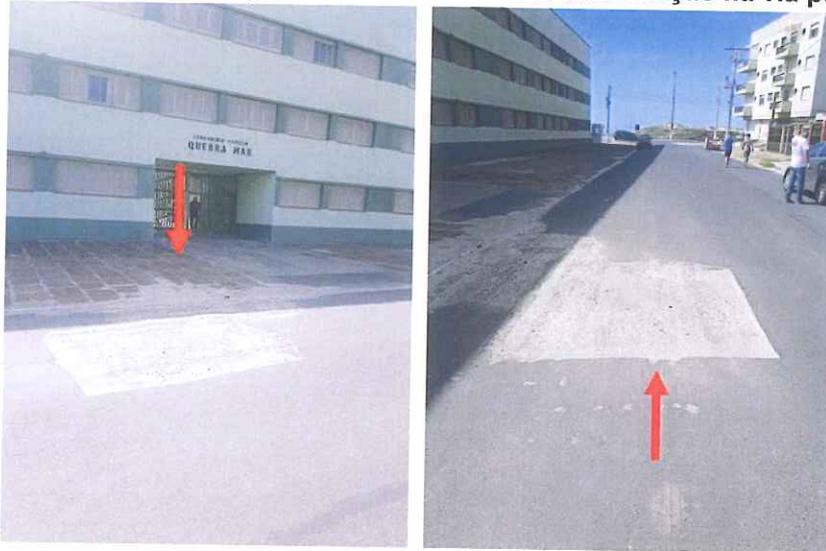
3. Obra de manutenção na rede de abastecimento de água inacabada devido à ausência de pavimentação, causando um desnível na via pública em frente à Av. Atlântica, n. 2.966, conforme pode ser observado na figura 4. Como agravante, a intervenção na via foi executada sem comunicação prévia à Prefeitura Municipal.

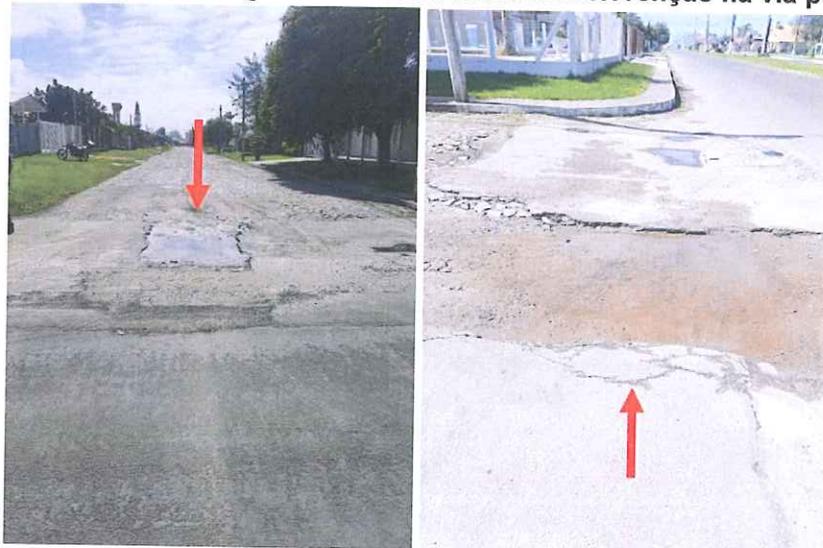
**Figura 5 - Registro fotográfico da ocorrência de intervenção na via pública**

4. Obra de manutenção na rede de abastecimento de água inacabada devido ao pavimento asfáltico inadequado, causando um desnível na via pública em frente à Av. Protásio Alves, n. 2.625, conforme pode ser observado na figura 5. Como agravante, a intervenção na via foi executada sem comunicação prévia à Prefeitura Municipal.

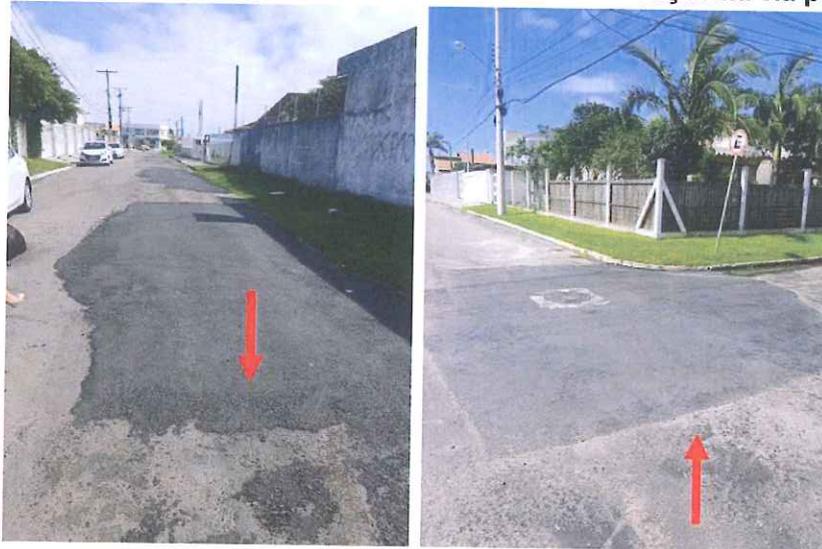
**Figura 6 - Registro fotográfico da ocorrência de intervenção na via pública**

5. Obra de manutenção na rede de abastecimento de água com acabamento inadequado, devido ao recobrimento asfáltico, conforme pode se observar na figura 6. Esse causou um desnivelamento na via pública no cruzamento das ruas Vergueiros e Xavantes. Como agravante, a intervenção na via foi executada sem comunicação prévia à Prefeitura Municipal.

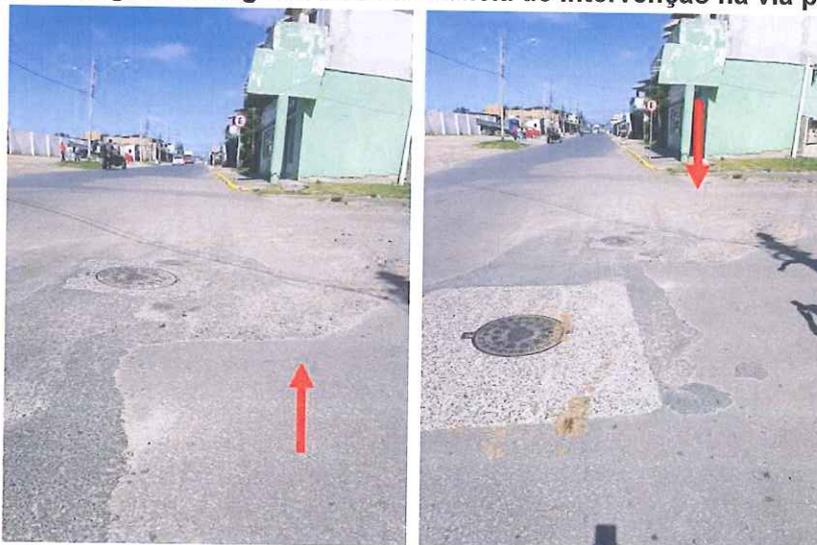
**Figura 7 - Registro fotográfico da ocorrência de intervenção na via pública**

6. Obra de manutenção na rede de abastecimento de água com acabamento inadequado na recuperação da pavimentação asfáltica, causando desnível na via pública na esquina das ruas Mario Tota e Alberto Pasqualini, conforme pode ser observado na figura 7. Como agravante, a intervenção na via foi executada sem comunicação prévia à Prefeitura Municipal.

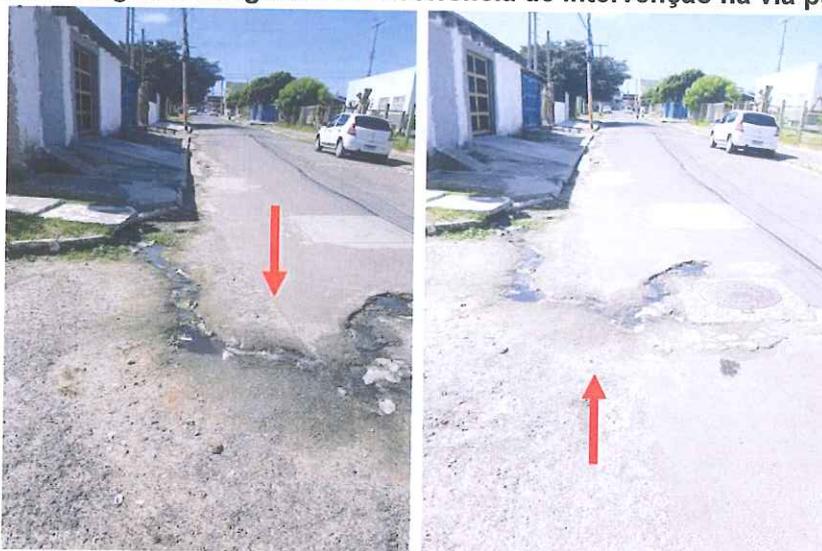
**Figura 8 - Registro fotográfico da ocorrência de intervenção na via pública**

7. Obra de manutenção na rede de abastecimento de água com acabamento inadequado, devido à recuperação da pavimentação asfáltica causando desnível na via pública na esquina das ruas Vereador Paulo F. Cardoso e Osmani da S. Barbosa, conforme pode ser observado na figura 8. Como agravante, a intervenção na via foi executada sem comunicação prévia a Prefeitura Municipal.

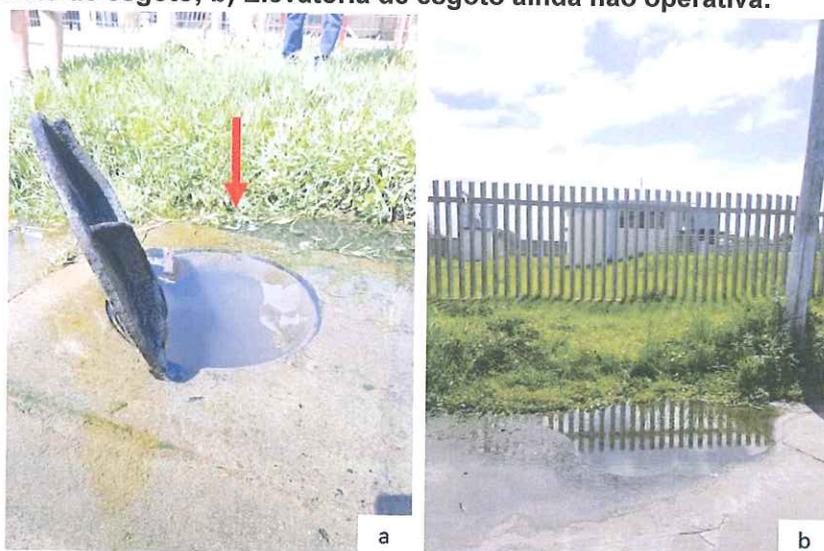
8. Extravasamento de esgoto através da tampa do poço de visita na rua Vereador Paulo F. Cardoso n. 235, conforme pode ser observado na figura 9. Segundo relato de morador local, o problema ocorre há mais de 3 anos. Constatou-se odor característico de esgoto no local. Do outro lado da via, localiza-se uma elevatória de esgoto que ainda não entrou em funcionamento.

**Figura 9 - Registro fotográfico da ocorrência de vazamento de esgoto na via pública: a) Ponto de extravasamento de esgoto; b) Elevatória de esgoto ainda não operativa.**

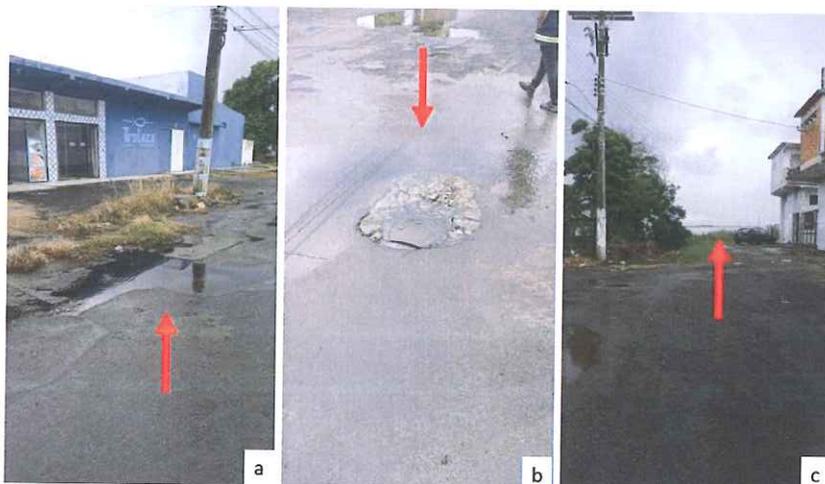
10. Extravasamento de esgoto junto ao poço de visita na via pública na esquina das ruas João P. Barbosa e Manoel Cesário, indo para a rede pluvial, conforme pode ser observado na figura 11. Constatou-se odor característico de esgoto no local. Pelo fato de e o ponto em questão ser próximo ao rio Tramandaí, e sendo este o destino da rede de drenagem local.

**Figura 11 - Registro fotográfico da ocorrência de vazamento de esgoto na via pública: a) Ponto de extravasamento de esgoto; b) Ponto de infiltração do esgoto na rede de drenagem; c) Rio Tramandaí ao fundo.**

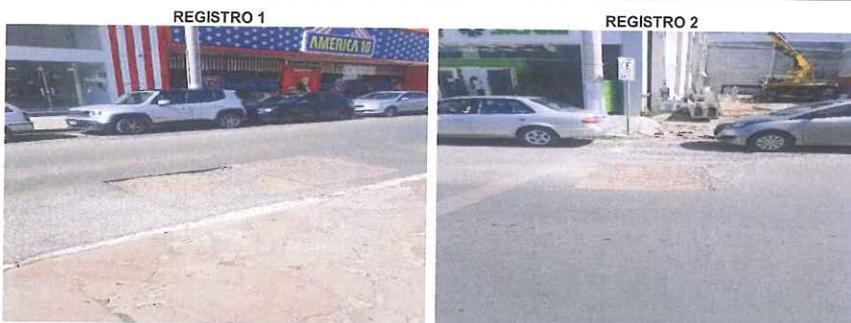
NC	CÓDIGO DA NC	UNIDADE	
1	-	CONSTATAÇÃO	Sistema de abastecimento de água de Tramandaí Buraco na via pública - Av. Emancipação, n. 872
GRUPO	PRAZO	NÃO CONFORMIDADE	Pavimentação inadequada após obras de manutenção na rede
2	90 dias	OBSERVAÇÃO	Ocorrências em ambos os sentidos da via

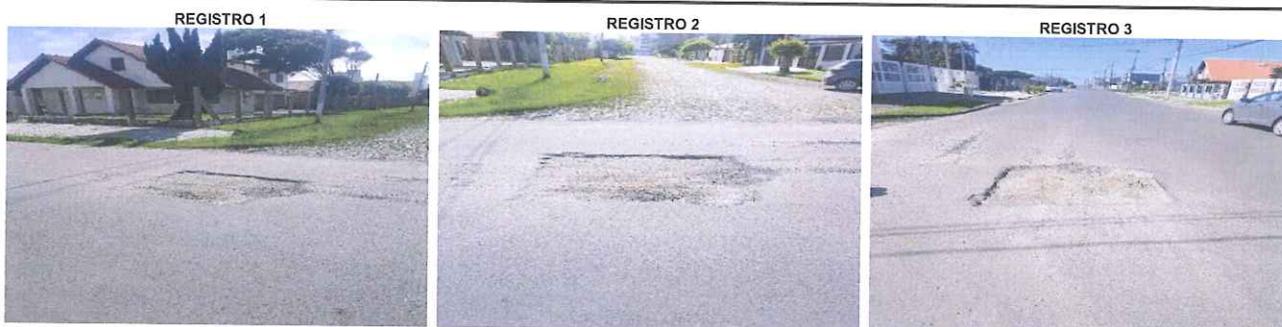
NC	CÓDIGO DA NC	UNIDADE	
2	-	CONSTATAÇÃO	Sistema de abastecimento de água de Tramandaí Buraco na via pública - Av. Atlântica, n. 2.608
GRUPO	PRAZO	NÃO CONFORMIDADE	Pavimentação inadequada após obras de manutenção na rede
2	90 dias	OBSERVAÇÃO

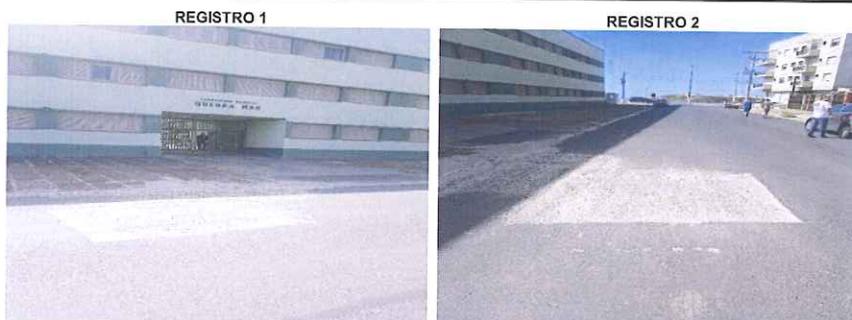
NC	CÓDIGO DA NC	UNIDADE	
3	-	CONSTATAÇÃO	Sistema de abastecimento de água de Tramandaí Buraco na via pública - Av. Atlântica, n. 2.966
GRUPO	PRAZO	NÃO CONFORMIDADE	Pavimentação inadequada após obras de manutenção na rede
2	90 dias	OBSERVAÇÃO

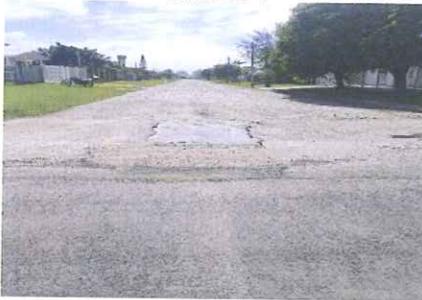
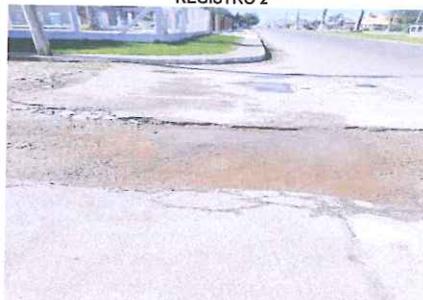
NC	CÓDIGO DA NC	UNIDADE	Sistema de abastecimento de água de Tramandaí
4	-	CONSTATAÇÃO	Buraco na via pública - Av. Protásio Alves, n. 2.625
GRUPO	PRAZO	NÃO CONFORMIDADE	Pavimentação inadequada após obras de manutenção na rede
2	90 dias	OBSERVAÇÃO

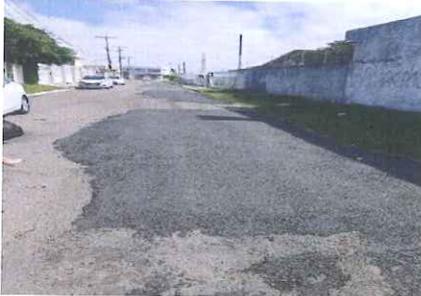
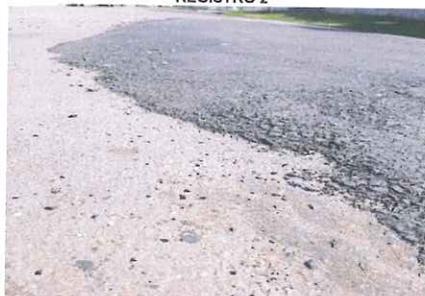
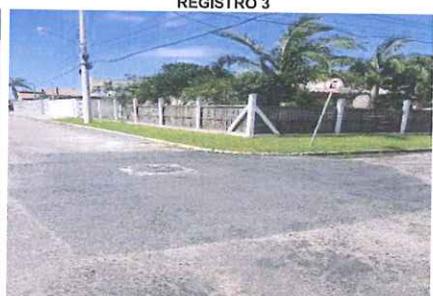
NC	CÓDIGO DA NC	UNIDADE	Sistema de abastecimento de água de Tramandaí
5	-	CONSTATAÇÃO	Pavimento desnivelado - Rua Vergueiros, esquina com rua Xavantes
GRUPO	PRAZO	NÃO CONFORMIDADE	Pavimentação inadequada após obras de manutenção na rede
2	90 dias	OBSERVAÇÃO	Ocorrência em dois pontos no local

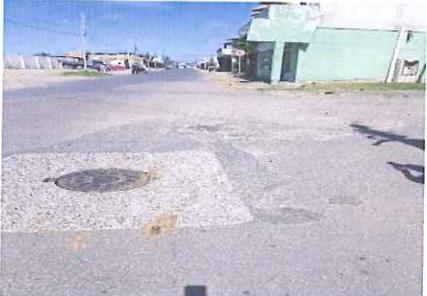
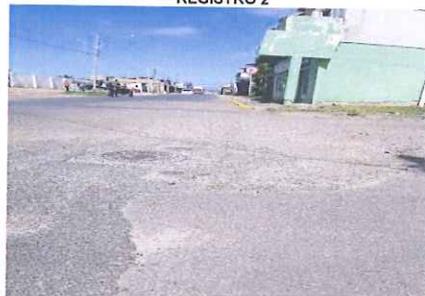
NC	CÓDIGO DA NC	UNIDADE	Sistema de abastecimento de água de Tramandaí
6	-	CONSTATAÇÃO	Buraco na via pública - Rua Mario Tota, esquina com rua Alberto Pasqualini
GRUPO	PRAZO	NÃO CONFORMIDADE	Pavimentação inadequada após obras de manutenção na rede
2	90 dias	OBSERVAÇÃO

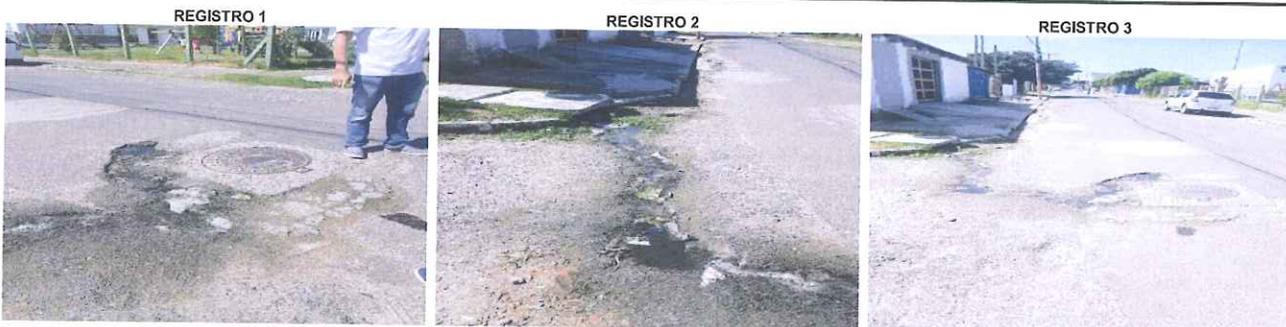
NC	CÓDIGO DA NC	UNIDADE	Sistema de abastecimento de água de Tramandaí
7	-	CONSTATAÇÃO	Buraco na via pública - Rua Vereador Paulo F. Cardoso, esquina com rua Osmani da S. Barbosa
GRUPO	PRAZO	NÃO CONFORMIDADE	Pavimentação inadequada após obras de manutenção na rede
2	90 dias	OBSERVAÇÃO

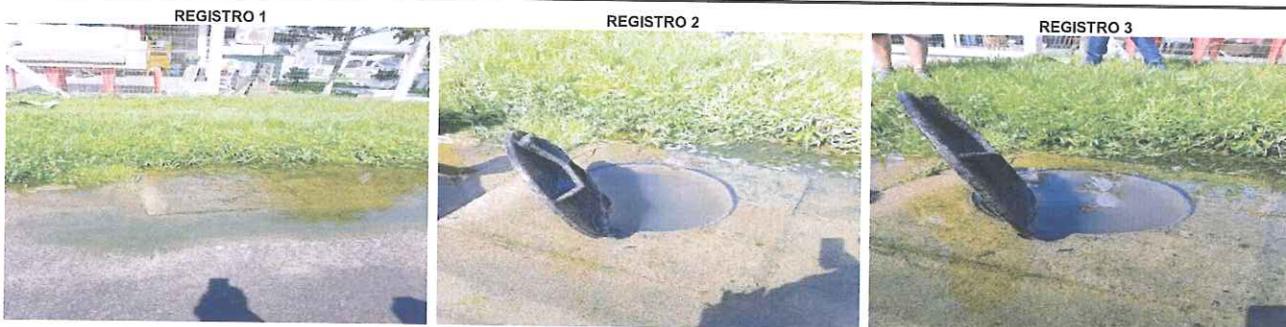
NC	CÓDIGO DA NC	UNIDADE	Sistema de esgotamento sanitário de Tramandaí
8	-	CONSTATAÇÃO	Extravazamento de esgoto junto ao poço de visita - Rua Vereador Paulo F. Cardoso, n. 235
GRUPO	PRAZO	NÃO CONFORMIDADE	Vazamento de esgoto na via pública
2	90 dias	OBSERVAÇÃO

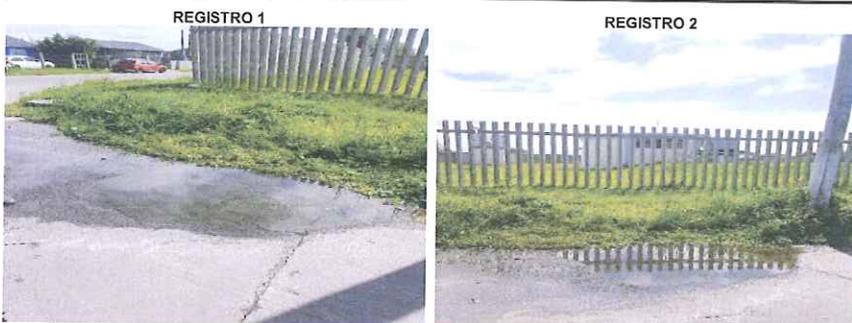
NC	CÓDIGO DA NC	UNIDADE	Sistema de abastecimento de água de Tramandaí
9	-	CONSTATAÇÃO	Buraco na via pública - Rua Vereador Paulo F. Cardoso, esquina com rua Salvador P. Guimarães
GRUPO	PRAZO	NÃO CONFORMIDADE	Subsidência no pavimento asfáltico
2	90 dias	OBSERVAÇÃO

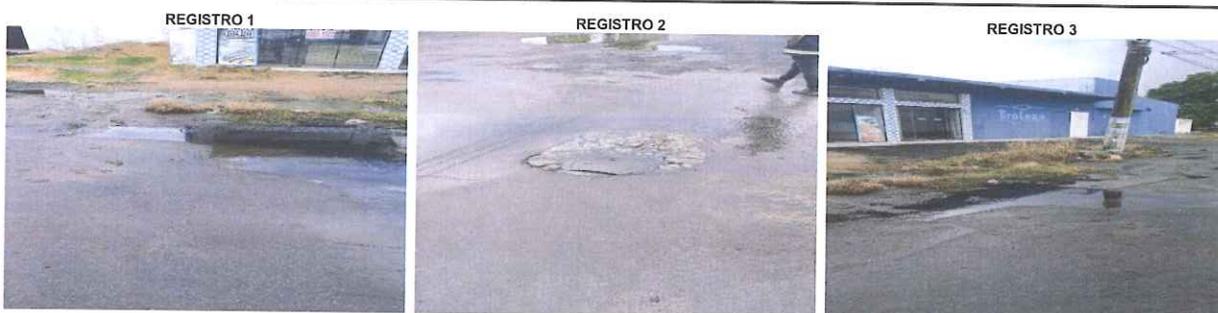
NC	CÓDIGO DA NC	UNIDADE	Sistema de esgotamento sanitário de Tramandaí
10	-	CONSTATAÇÃO	Extravazamento de esgoto junto ao poço de visita - Rua João P. Barbosa, esquina com rua Manoel Cesário
GRUPO	PRAZO	NÃO CONFORMIDADE	Vazamento de esgoto na via pública
2	90 dias	OBSERVAÇÃO
