## RELATÓRIO TÉCNICO DE FISCALIZAÇÃO N. 225/2021 – RTF

**Fiscalização Sob Demanda das obras de instalações de  
redes coletoras separador absoluto de esgotos sanitários  
da bacia 8 em Tramandaí - RS.**

## REGULAÇÃO - RELATÓRIO DE VISTORIA N. 064/2021

Vistoria Sob Demanda Obras de Saneamento no  
Município de Tramandaí.

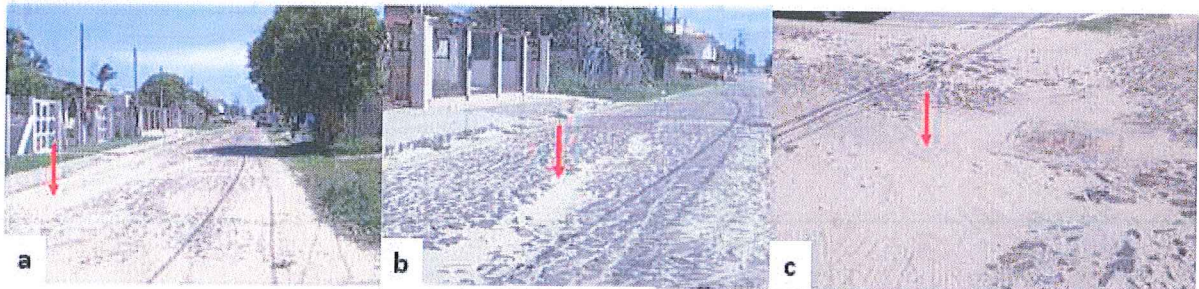
No dia 29/12/2021 foi realizada fiscalização na Rua Santos Dumont, onde as obras já foram concluídas. Observou-se que em diversos trechos, que o calçamento estava com acabamento inadequado, conforme pode-se visualizar na figura 3. Em alguns pontos observou-se a presença de irregularidades no pavimento e ausência de calçamento. Constatou-se também o desnivelamento na intersecção desta com outra via, o que pode proporcionar o acúmulo de água em períodos chuvosos e, conseqüentemente, causar prejuízos aos pedestres e motoristas.

Figura 3 – Registros fotográficos da Rua Santos Dumont. a) Vista do calçamento irregular; b) Vista do assentamento inadequado; c) Vista da intersecção entre as vias apresentando desnivelamentos

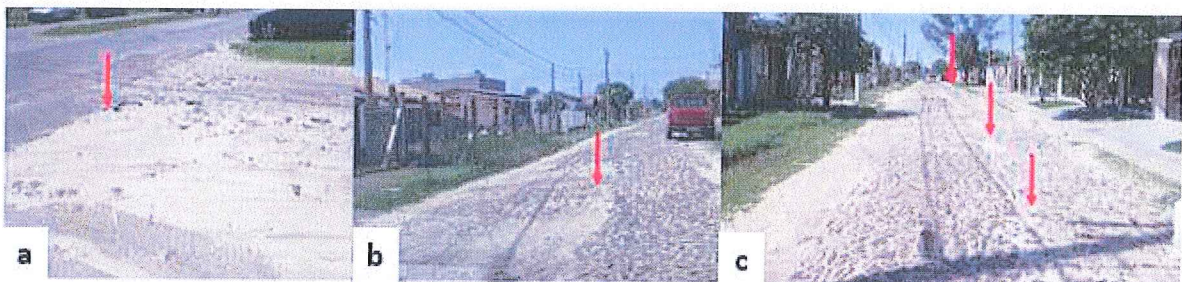
Na Rua Santo Amaro as obras foram concluídas, porém evidenciou-se a ausência de calçamento no trecho de intersecção com a Rua Osvaldo Aranha, o que causou uma deformidade no pavimento. Observa-se por meio da figura 4, que existem desníveis no calçamento em trechos próximos às calçadas, bem como diversas irregularidades no pavimento ao longo da via.

Figura 4 – Registros fotográficos da Rua Santo Amaro: a) Vista da ausência de calçamento no trecho de intersecção; b) Vista dos desníveis no calçamento em trechos próximos às calçadas; c) Vista das diversas irregularidades no pavimento ao longo da via

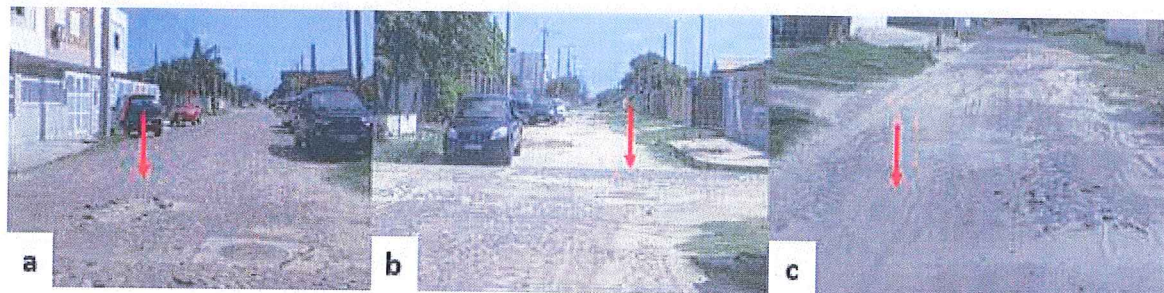
Na Rua Padre Réus as obras foram finalizadas, mas existem deformidades no calçamento em alguns pontos, o que pode causar prejuízos à população. Verifica-se que o pavimento não está nivelado adequadamente em uma das suas intersecções com outra via, o que pode prejudicar o escoamento da água durante períodos de chuva. Na figura 5 também é possível observar a ausência de calçamento em diversos trechos ao longo da rua.

Figura 5 – Registros fotográficos da Rua Padre Réus: a) Vista das deformidades no calçamento; b) Vista do pavimento não nivelado na intersecção; c) Vista da ausência de calçamento

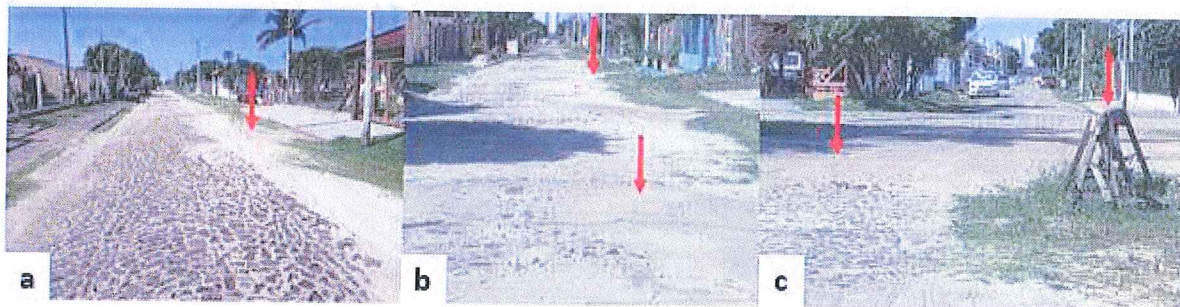
Na Rua Castro Alves verificou-se a ausência de calçamento em pontos próximos às calçadas. No pavimento também existem diversas deformidades ao longo da via, conforme indicado na figura 6. Em uma das intersecções com outra via, pode-se observar que as vias não estavam niveladas corretamente, o que pode prejudicar o escoamento de águas pluviais. Havia uma estrutura sinalizando a execução de obras, embora não houvessem equipes trabalhando no local.

Figura 6 – Registros fotográficos da rua Castro Alves: a) Vista da ausência de calçamento em pontos próximos às calçadas; b) Vista de deformidades ao longo da via; c) Vista das vias não niveladas na intersecção e da estrutura sinalizando a execução de obras

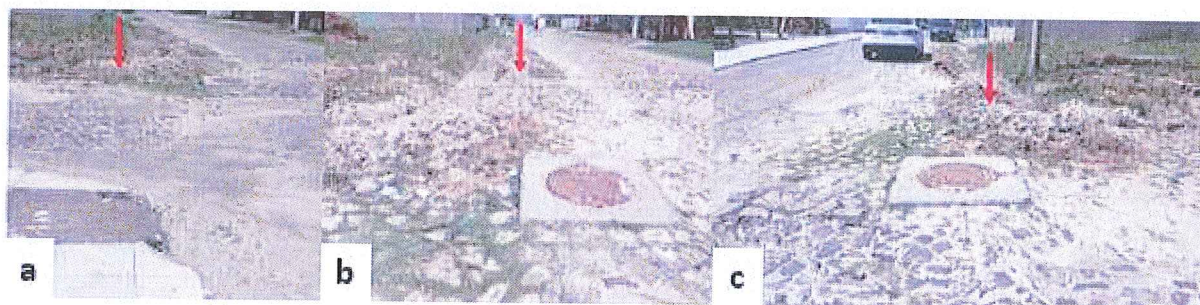
No trecho de intersecção da Rua Barros Cassal e Rua Geraldo Santana o acabamento do projeto estava inadequado. Constatou-se a presença de uma camada de solo sobre a pavimentação, próximo ao meio fio da quadra, conforme pode ser observado por meio da figura 7. No ponto em que as ruas se intersectam a tampa da caixa coletora está acima do nível da pavimentação. Além disso, o meio fio das vias não está alinhado, o que pode prejudicar o escoamento da água durante um evento de chuva.

Figura 7 – Registros fotográficos da intersecção das ruas Barros Cassal e Sargento Geraldo Santana: a) Vista do acabamento do projeto está inadequado; b) Vista do meio fio das vias, que não está alinhado c) Vista da camada de solo sobre a pavimentação

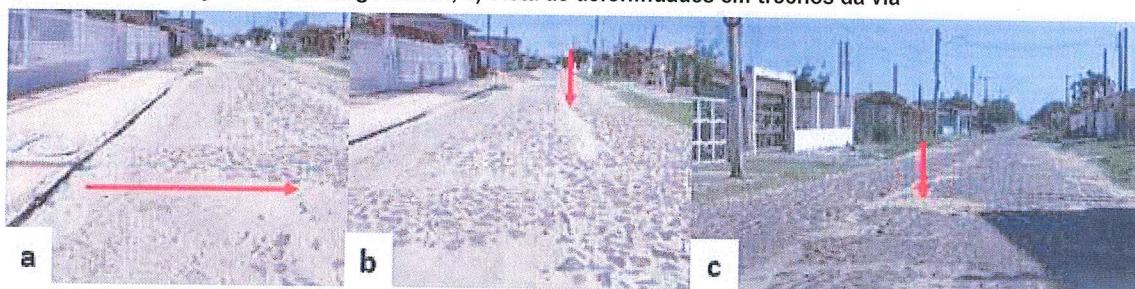
Na Rua Sargento Geraldo Santana as obras foram concluídas, porém constatou-se um acabamento inadequado no calçamento. Na figura 8 é possível observar que há uma elevação no pavimento, especificamente, no trecho em que a tubulação da rede de esgoto é interligada a caixa coletora presente na calçada. Neste mesmo ponto, porém no meio da via, onde localiza-se tubulação da rede coletora, haviam irregularidades no calçamento ao longo da rua. Os demais trechos possuem deformidades no pavimento, as quais podem provocar acidentes e causar prejuízos aos motoristas.

Figura 8 – Registro fotográfico da rua Sargento Geraldo Santana: a) Vista de elevação no pavimento; b) Vista de irregularidades no calçamento ao longo da rua; c) Vista de deformidades em trechos da via

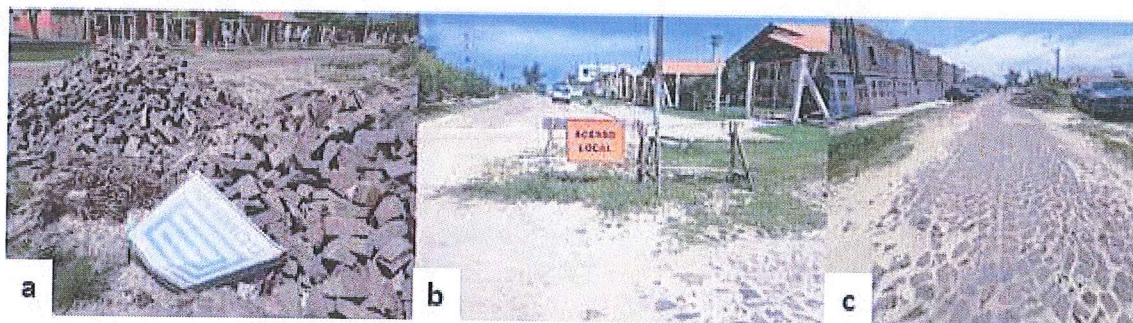
No dia 29/12/2021 também foi realizada fiscalização de acompanhamento das obras na Av. Deputado Oswaldo Bastos, as quais ainda não haviam sido concluídas. O cronograma de execução previa o término em agosto de 2021. Desta forma, a entrega do projeto está atrasada em aproximadamente três meses. As equipes responsáveis pela execução do projeto não estavam no local durante a fiscalização, o que indicou que a obra estava paralisada. Nas imediações verificou-se a presença de estruturas sinalizando que a via estava em obras, embora não houvesse ninguém as executando. Havia uma grande quantidade de resíduos da construção civil e outros materiais dispostos no passeio público, como pode-se observar na figura 9. A via em processo de calçamento apresentava diversos trechos com irregularidades, o que evidenciou a necessidade de reparos e a finalização adequada do serviço.

Figura 9 – Registros fotográficos da Av. Deputado Oswaldo Bastos: a) Vista de resíduos da construção civil e outros materiais dispostos no passeio público; b) Vista de estruturas sinalizando que a via estava em obras; c) Vista em processo de calçamento

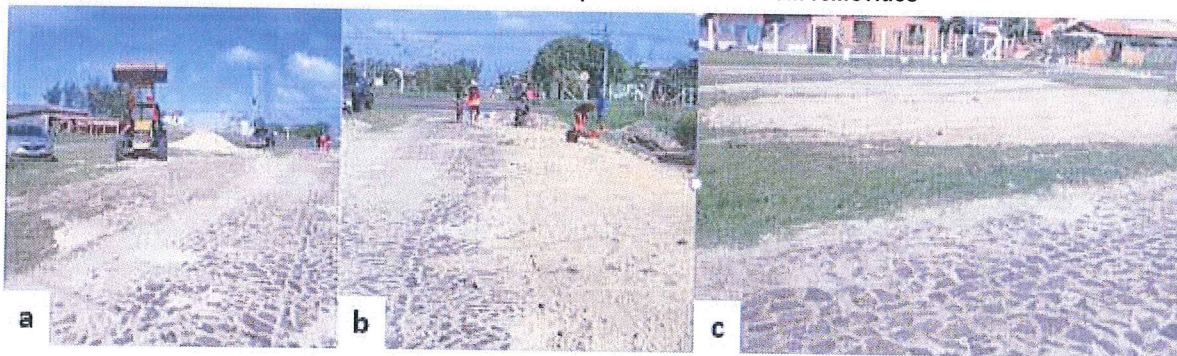
No dia 06/01/2022 realizou-se uma nova fiscalização das obras na Avenida Deputado Oswaldo Bastos, pois a empresa prestadora de serviços havia retomado as atividades. No local haviam máquinas e trabalhadores no canteiro de obras, os quais estavam realizando o processo de calçamento da via. Alguns dos materiais da construção civil que estavam presentes no passeio público foram utilizados na execução da obra (figura 10).

Figura 10 – Registros fotográficos da Av. Deputado Oswaldo Bastos: a) Vista de presença de máquinas; b) Vista de trabalhadores no canteiro de obras; b) Vista do local em que os materiais foram removidos

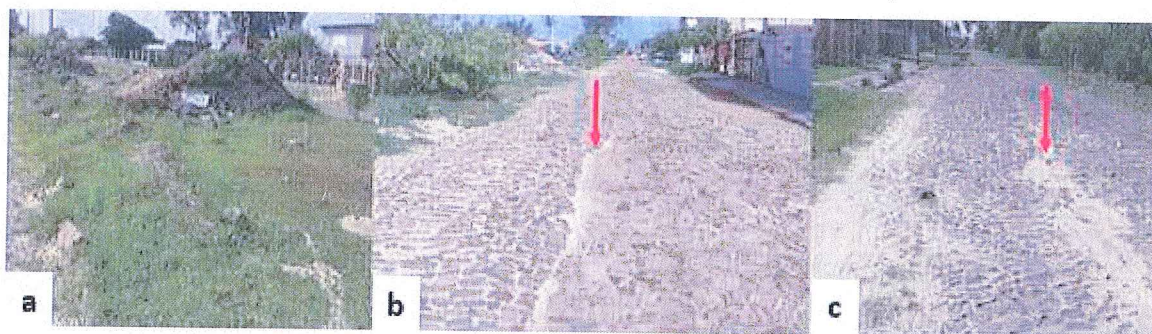
No entanto, nesta mesma data, ainda haviam resíduos de obra depositados no passeio público. Em diversos trechos da Avenida Deputado Oswaldo Bastos existem irregularidades no pavimento, conforme apresentado na figura 11.

Figura 11 – Registros fotográficos da Av. Deputado Oswaldo Bastos: a) Vista de resíduos de obra depositados no passeio público; b) Vista de irregularidades no pavimento; c) Vista de irregularidades no pavimento

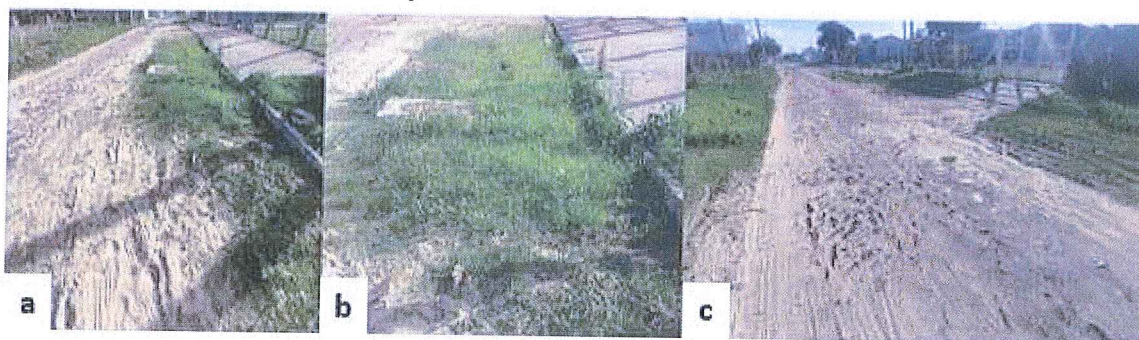
Na fiscalização constatou-se a ausência de calçamento e a presença de vegetação, a qual se desenvolveu no ponto em que havia vazamento de esgoto, conforme pode-se visualizar na figura 12. Verificou-se também diversas deformidades na pavimentação da rua.

Figura 12 – Registros fotográficos da Rua Padre Réus: a) Vista de ausência de calçamento; b) Vista da presença de vegetação; c) deformidades na pavimentação da rua

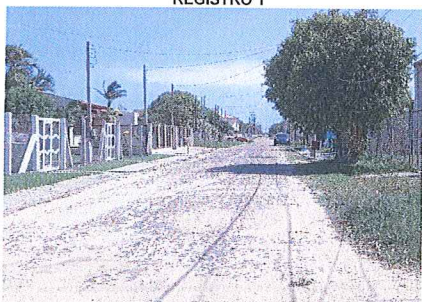
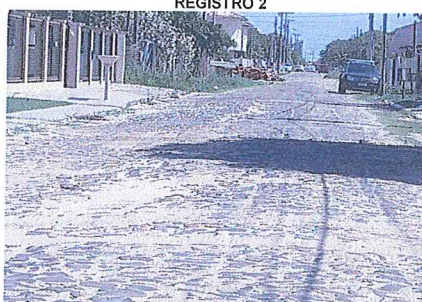
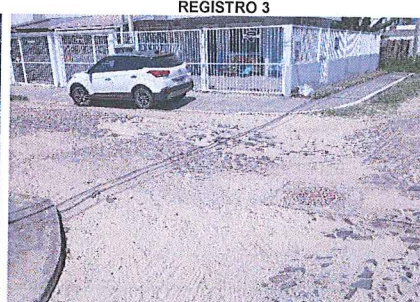
NC	CÓDIGO DA NC	UNIDADE	Obras da rede de esgotamento sanitário de Tramandaí
1	-	CONSTATAÇÃO	Na Rua Santos Dumond foi constatado que as obras não foram finalizadas adequadamente.
GRUPO	PRAZO	NÃO CONFORMIDADE	Irregularidades no pavimento da via, falta de calçamento em diversos trechos e desnível na intersecção das ruas.
2	90 dias	OBSERVAÇÃO

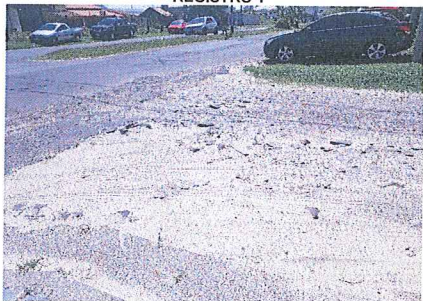
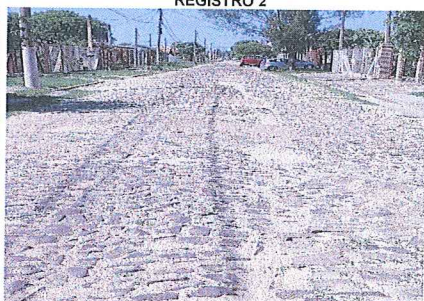
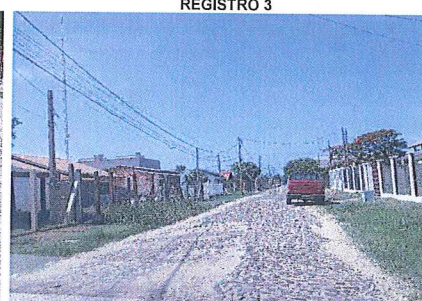
NC	CÓDIGO DA NC	UNIDADE	Obras da rede de esgotamento sanitário de Tramandaí
2	-	CONSTATAÇÃO	Na Rua Santo Amaro foi constatado que as obras não foram finalizadas adequadamente.
GRUPO	PRAZO	NÃO CONFORMIDADE	Irregularidades no pavimento da via, falta de calçamento em diversos trechos e desnível na intersecção das ruas.
2	90 dias	OBSERVAÇÃO

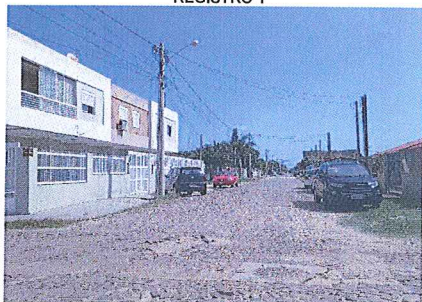
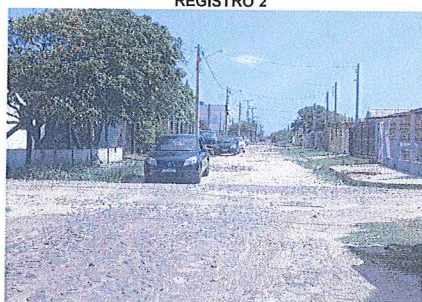
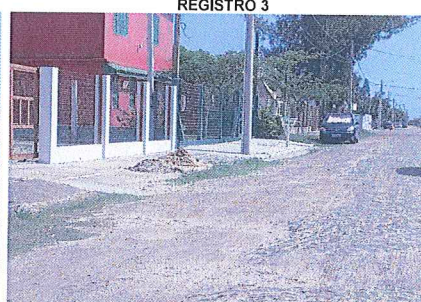
NC	CÓDIGO DA NC	UNIDADE	Obras da rede de esgotamento sanitário de Tramandaí
3	-	CONSTATAÇÃO	Na Rua Padre Réus foi constatado que as obras não foram finalizadas adequadamente.
GRUPO	PRAZO	NÃO CONFORMIDADE	Irregularidades no pavimento da via, falta de calçamento em diversos trechos e desnível na intersecção das ruas.
2	90 dias	OBSERVAÇÃO

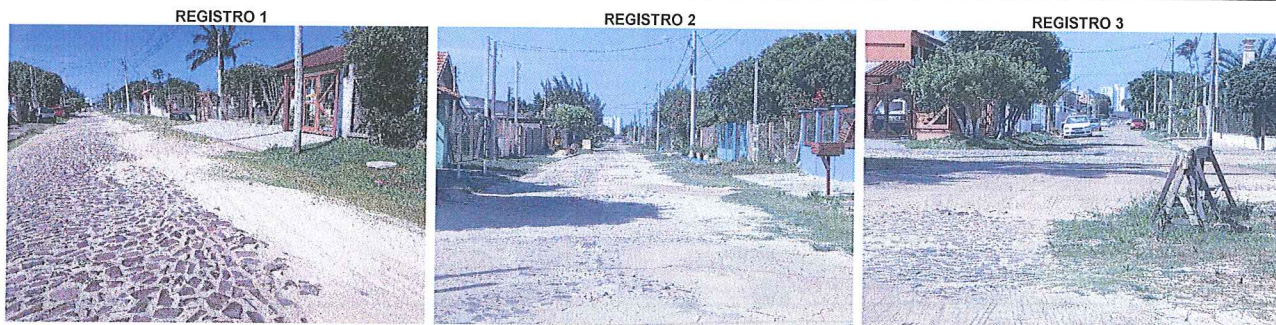
NC	CÓDIGO DA NC	UNIDADE	Obras da rede de esgotamento sanitário de Tramandaí
4	-	CONSTATAÇÃO	Na Rua Castro Alves foi constatado que as obras não foram finalizadas adequadamente.
<b>GRUPO</b>	<b>PRAZO</b>	<b>NÃO CONFORMIDADE</b>	Irregularidades no pavimento da via, falta de calçamento em diversos trechos e desnível na intersecção das ruas.
2	90 dias	OBSERVAÇÃO

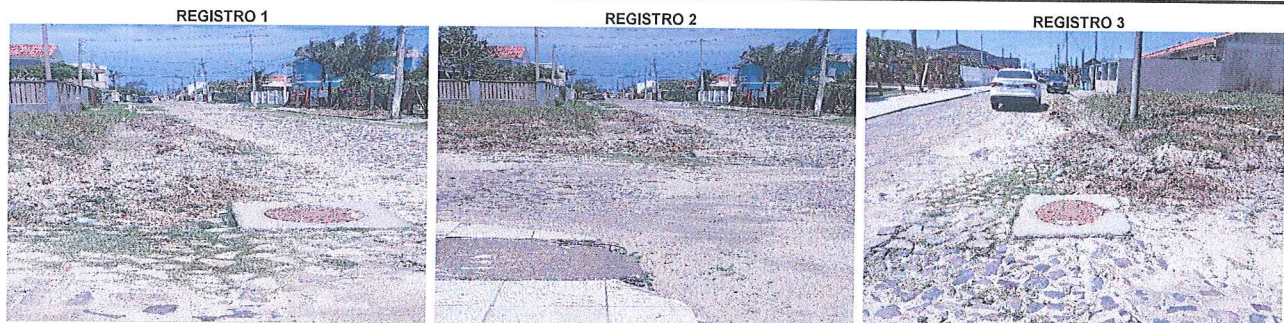
NC	CÓDIGO DA NC	UNIDADE	Obras da rede de esgotamento sanitário de Tramandaí
5	-	CONSTATAÇÃO	Na Rua Barros Cassal foi constatado que as obras não foram finalizadas adequadamente.
<b>GRUPO</b>	<b>PRAZO</b>	<b>NÃO CONFORMIDADE</b>	Irregularidades no pavimento da via, falta de calçamento em diversos trechos e desnível na intersecção das ruas.
2	90 dias	OBSERVAÇÃO

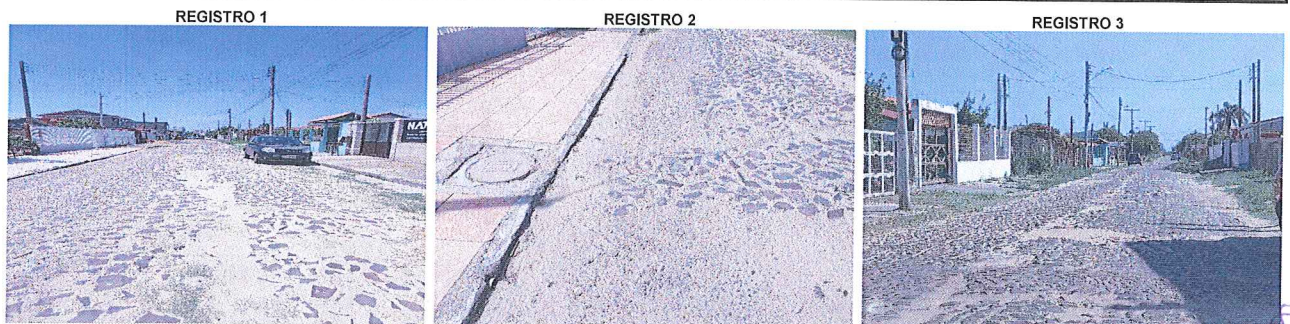
NC	CÓDIGO DA NC	UNIDADE	Obras da rede de esgotamento sanitário de Tramandaí
6	-	CONSTATAÇÃO	Na Rua Sargento Geraldo Santana foi constatado que as obras não foram finalizadas adequadamente.
<b>GRUPO</b>	<b>PRAZO</b>	<b>NÃO CONFORMIDADE</b>	Irregularidades no pavimento da via, falta de calçamento em diversos trechos e desnível na intersecção das ruas.
2	90 dias	OBSERVAÇÃO

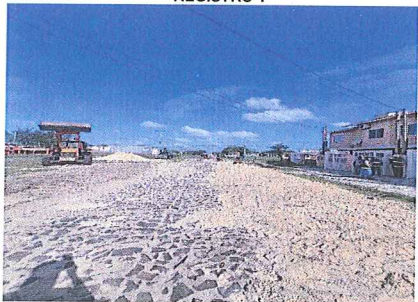
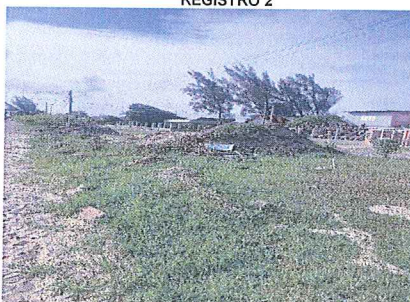
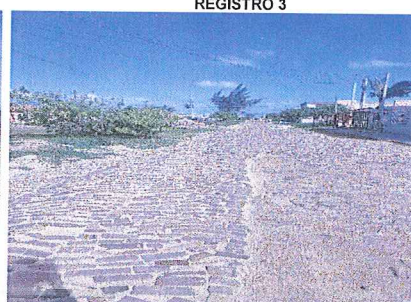
NC	CÓDIGO DA NC	UNIDADE	Obras da rede de esgotamento sanitário de Tramandaí
7	-	CONSTATAÇÃO	Na Avenida Deputado Oswaldo Bastos foi constatado que as obras não foram finalizadas adequadamente.
GRUPO	PRAZO	NÃO CONFORMIDADE	Irregularidades no pavimento da via, falta de calçamento em diversos trechos e desnível na intersecção das ruas.
2	90 dias	OBSERVAÇÃO

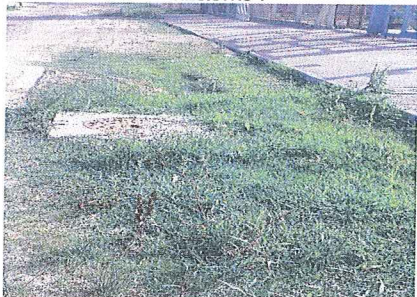
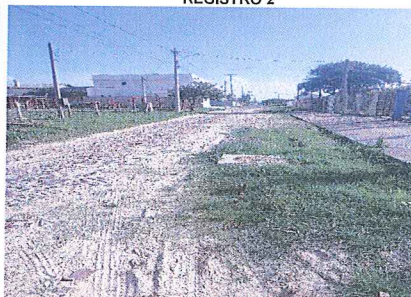
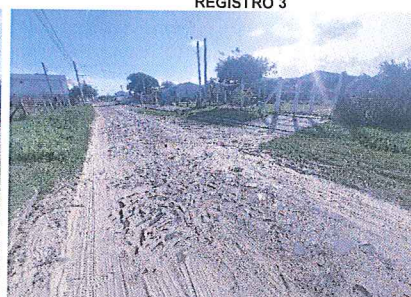
NC	CÓDIGO DA NC	UNIDADE	Obras da rede de esgotamento sanitário de Tramandaí
8	-	CONSTATAÇÃO	Na Rua Padre Réus foi constatado que as obras não foram finalizadas adequadamente.
GRUPO	PRAZO	NÃO CONFORMIDADE	Irregularidades no pavimento da via, falta de calçamento em diversos trechos e desnível na intersecção das ruas.
2	90 dias	OBSERVAÇÃO

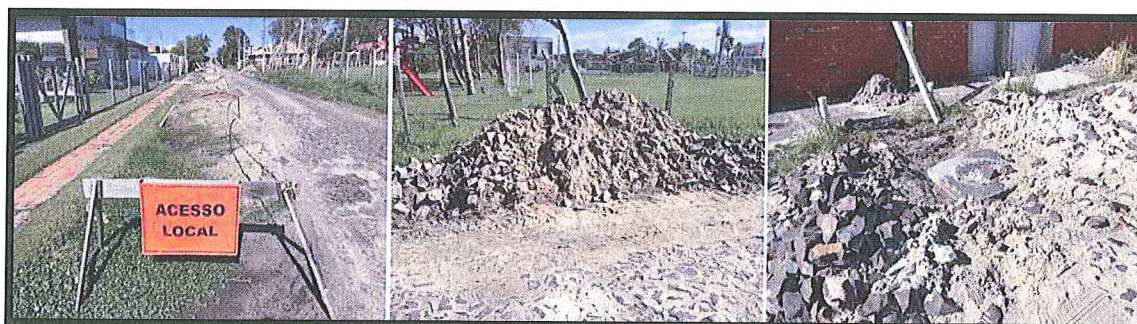
Figura 4: Registro fotográfico da rua Santos Dumont.

d) Na rua Santos Dumont (figura 4) foram constatados obras com o canteiro lateral isolado por cavaletes e fitas, materiais acumulados sobre as calçadas e serviços em execução.

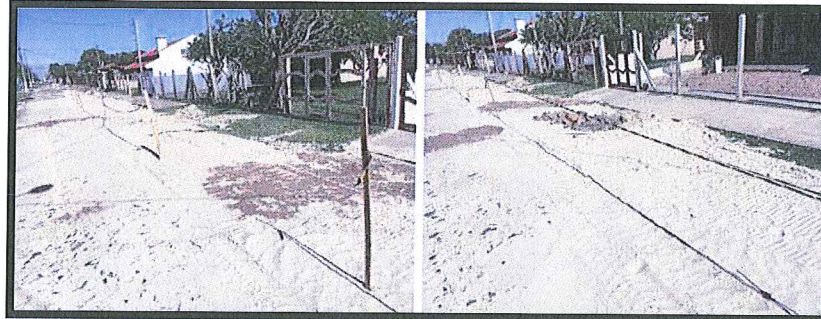
**Figura 5: Registros fotográficos da rua Gamboa.**

e) Na rua Gamboa (figura 5) foram constatados o canteiro lateral da via isolado com madeiras e fitas, a via apresentou calçamento recuperado, porém com alguns pontos para serem reparados.

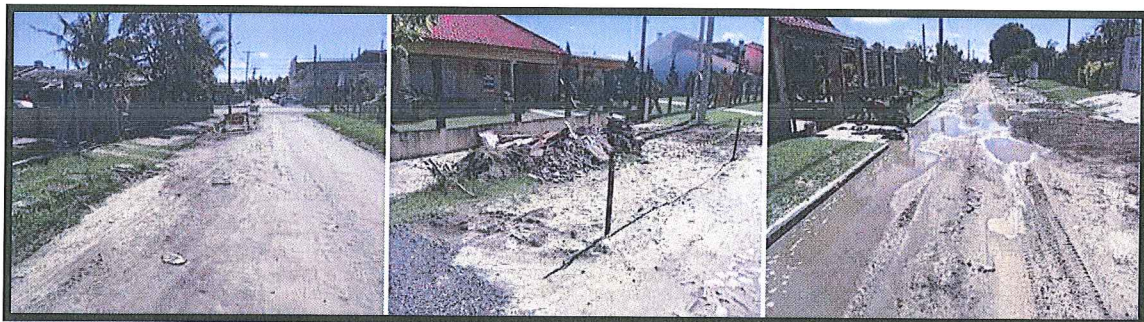
**Figura 6: Registros fotográficos da rua Santo Amaro.**

f) Na rua Santo Amaro (figura 6) foram constatados obras com o canteiro lateral que está isolado, materiais acumulados em calçadas, água acumulada nas vias e desníveis na mesma que prejudicam a circulação por automóveis (muito moradores);

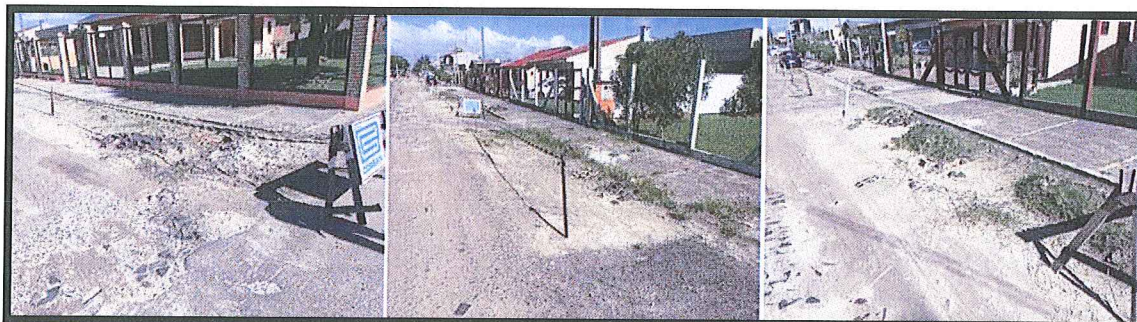
**Figura 8: Registros fotográficos da rua Castro Alves**

h) Na rua Castro Alves (figura 8) foram constatados o canteiro lateral da via que está isolado, com o calçamento recuperado, porém com alguns pontos necessitando reparos;

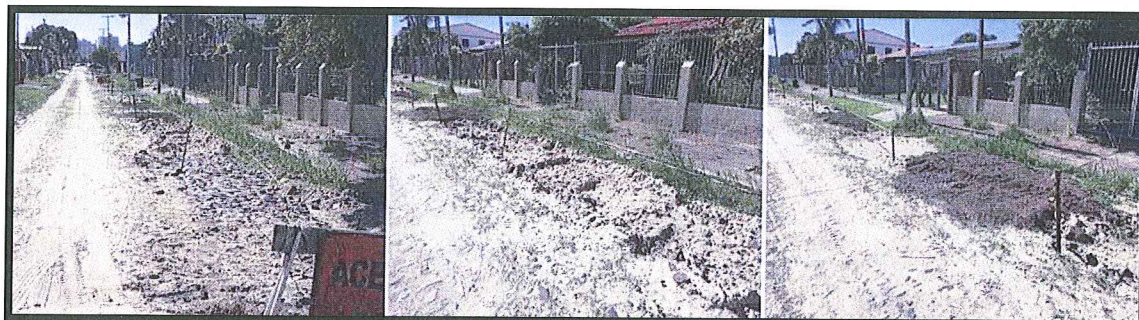
**Figura 9: Registros fotográficos da rua Sargento Geraldo Santana**

i) Na rua Sargento Geraldo Santana (figura 9) foram constatadas obras no canteiro lateral da via que está isolado, o calçamento precisa de reparos devido à obra e existem improvisações com brita feita por moradores para acessar suas casas.

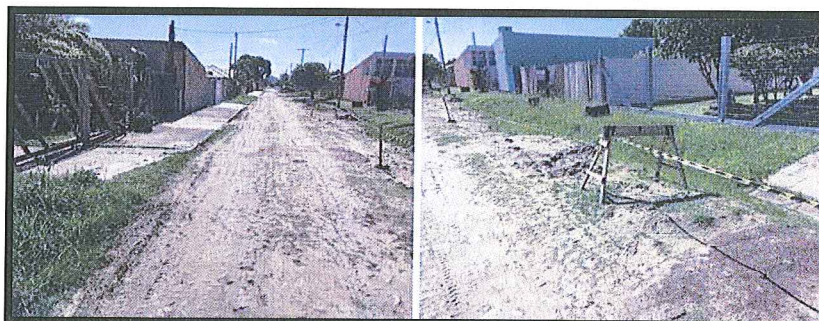
**Figura 10: Registros fotográficos da rua Domingos de Moraes**

j) Na rua Domingos de Moraes (figura 10) foram constatadas obras no canteiro lateral da via que está isolado e o calçamento precisando de reparos devido à obra;

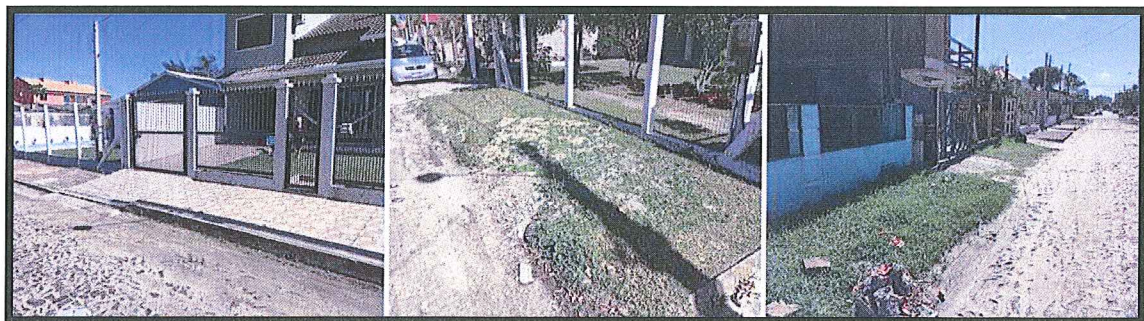
m) Constatado que algumas calçadas das vias vistoriadas estão sem a espera de esgoto para a conexão com o ramal predial, como mostradas as imagens das casas n. 463 e n.634 da rua Santo Amoro e calçadas da rua Domingos de Moraes (figura 13);

**Figura 13: Registros fotográficos de calçadas sem espera de esgoto**

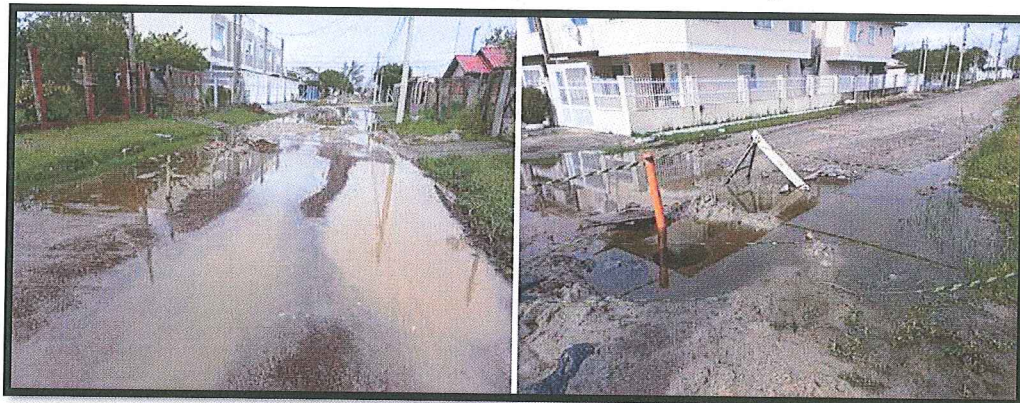
- e) Acúmulo excessivo de água das chuvas estão sendo agravados pelas obras nas vias;

**Figura 5: Registros fotográficos das vias alagadas**

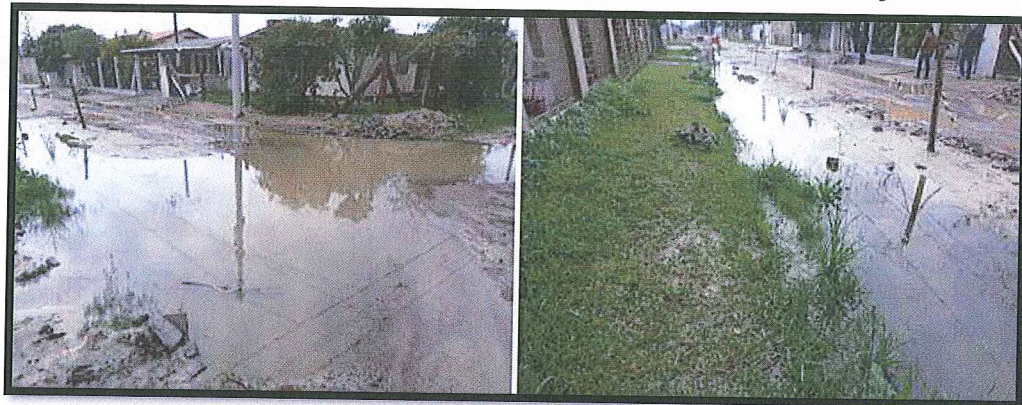
h) Segundo relatos de moradores locais, alguns automóveis sofreram danos decorrentes das condições que se encontram as vias e, também, as restrições de tráfego geram muitos transtornos. A maior indignação dos moradores é o tempo longo para reparação das vias;

**Figura 8: Registros fotográficos das vias com restrições de movimentação de veículos**

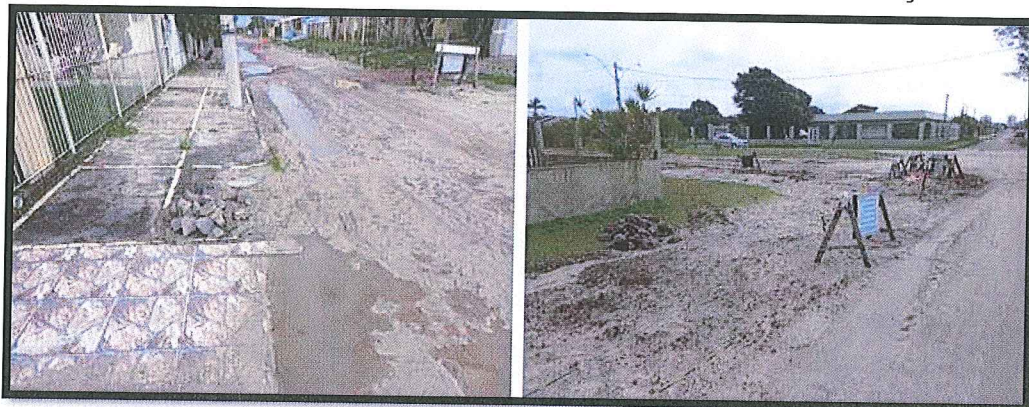
i) Verificou-se vários pontos com materiais armazenados junto as calçadas. Atividade faz parte da obra, mas desde que com tempo curto e não conforme está sendo realizado;

**Figura 9: Registros fotográficos de materiais acumulados nas calçadas**
