REGULAÇÃO RELATÓRIO TÉCNICO DE FISCALIZAÇÃO N. 013-P/2023 – RTF

Fiscalização no Sistema de Abastecimento
de Água de Barra do Ribeiro/RS.

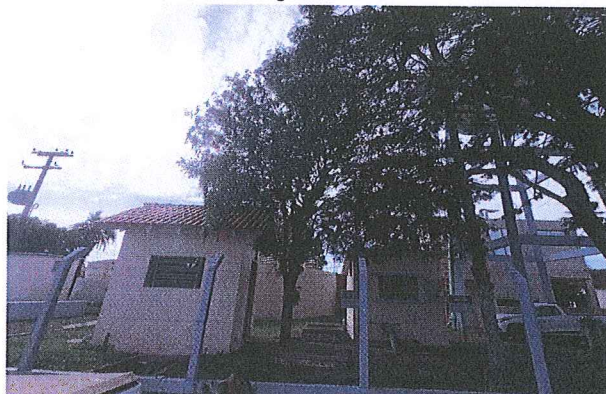
Figura 5: Registros fotográficos das estruturas da ETA.

No dia da fiscalização, a prestadora de serviço não permitiu o acesso da equipe de fiscalização as estruturas da ETA. Desta forma, não foi possível fazer os registros fotográficos das etapas que compõem a estação de tratamento de água e as estruturas presentes do laboratório. Na figura 5, é possível observar as estruturas localizadas no pátio da estação de tratamento de água.

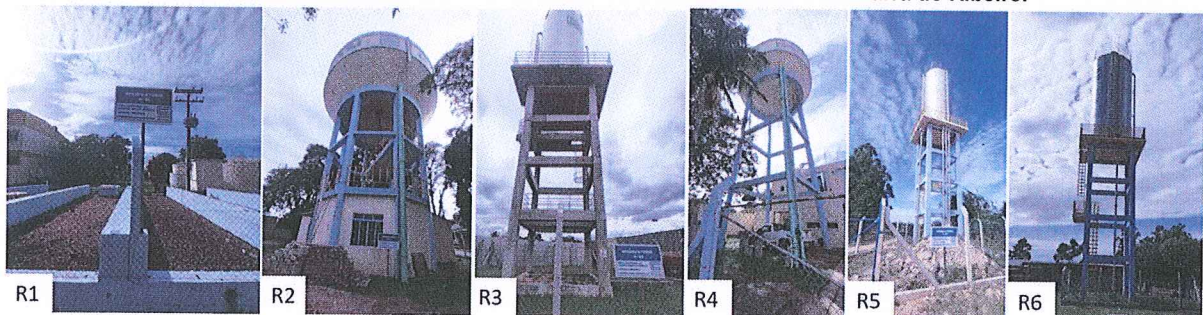
Figura 7: Registros fotográficos dos reservatórios fiscalizados em Barra do Ribeiro.

A prestadora de serviço não disponibilizou as informações sobre os reservatórios presentes no município, bem como não permitiu o acesso a estes. No entanto, a equipe de fiscalização percorreu o município e verificou as condições de 6 reservatórios localizados no município de Barra do Ribeiro. Destaca-se que pode haver outros reservatórios no município, os quais não foram identificados durante a fiscalização. A figura 6 corresponde à distribuição dos reservatórios no município de Barra do Ribeiro. Na figura 7, pode-se observar os registros fotográficos destes.

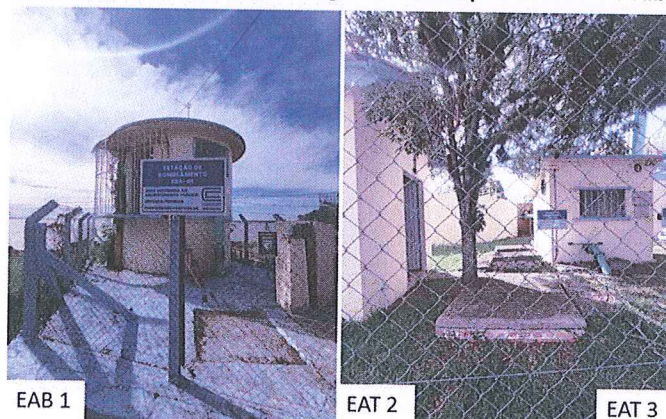
Figura 9: Estações elevatórias de água do município de Barra do Ribeiro.

município e verificou as condições de 3 reservatórios localizados no município de Barra do Ribeiro. A EAB 1 refere-se à estação elevatória de água bruta e EAT 2 e EAT 2 correspondem às estações elevatórias de água tratada (EAT 2). A figura 8 corresponde à distribuição das elevatórias de água no município de Barra do Ribeiro. Na figura 9, é possível visualizar os registros fotográficos das elevatórias.

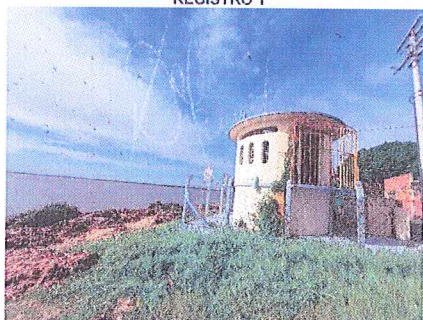
REGISTRO 1

NC	CÓDIGO DA NC	UNIDADE	Captação
3	1.3	CONSTATAÇÃO	Não foi encaminhada a outorga de captação.
GRUPO	PRAZO	NÃO CONFORMIDADE	Deixar de prestar informações ao órgão fiscalizatório.
2	90 dias	OBSERVAÇÃO	-

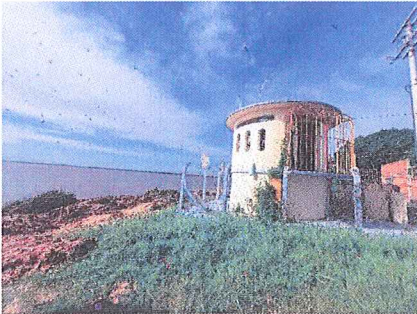
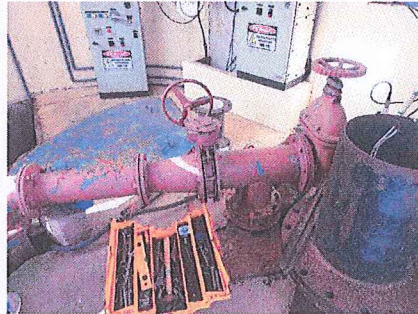
NC	CÓDIGO DA NC	UNIDADE	Captação
4	1.7	CONSTATAÇÃO	A bomba de captação não estava em operação.
GRUPO	PRAZO	NÃO CONFORMIDADE	Falta de conservação e manutenção preventiva de unidade.
2	365 dias	OBSERVAÇÃO	-

1.6	Equipamentos estão isentos de vazamentos aparentes de água?	X			
	1.7	Os equipamentos estão em condições de manutenção mecânica ou elétrica adequadas?		X		A bomba não estava funcionando.

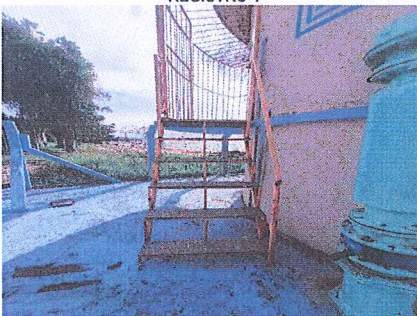
REGISTRO 1

NC	CÓDIGO DA NC	UNIDADE	Captação
5	1.8	CONSTATAÇÃO	Ausência de corrimão na escada de acesso à area da bomba.
GRUPO	PRAZO	NÃO CONFORMIDADE	Não proporcionar a segurança das edificações e dos operadores.
2	365 dias	OBSERVAÇÃO	-

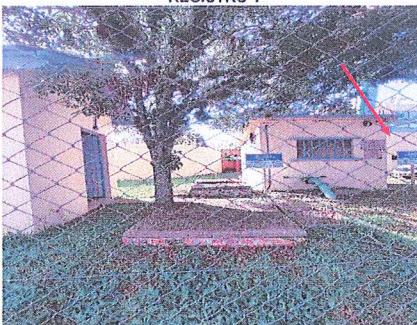
REGISTRO 1

NC	CÓDIGO DA NC	UNIDADE	EBA 2
6	2.3	CONSTATAÇÃO	Não foi possível verificar se havia bomba reserva instalada.
GRUPO	PRAZO	NÃO CONFORMIDADE	Ausência de bomba reserva devidamente instalada para acionamento imediato.
2	180 dias	OBSERVAÇÃO	O prestador de serviços não permitiu o acesso da Agesan-RS as estruturas.

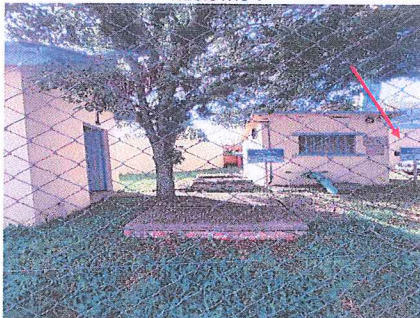
REGISTRO 1

NC	CÓDIGO DA NC	UNIDADE	EBA 2
7	2.5	CONSTATAÇÃO	Não foi possível verificar se o sistema de drenagem da bomba estava adequado.
GRUPO	PRAZO	NÃO CONFORMIDADE	Drenagem da estrutura inadequada.
2	365 dias	OBSERVAÇÃO	O prestador de serviços não permitiu o acesso da Agesan-RS as estruturas.

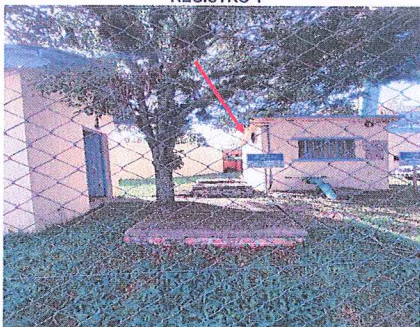
REGISTRO 1

NC	CÓDIGO DA NC	UNIDADE	EBA 3
8	2.3	CONSTATAÇÃO	Não foi possível verificar se havia bomba reserva instalada.
GRUPO	PRAZO	NÃO CONFORMIDADE	Ausência de bomba reserva devidamente instalada para acionamento imediato.
2	180 dias	OBSERVAÇÃO	O prestador de serviços não permitiu o acesso da Agesan-RS as estruturas.

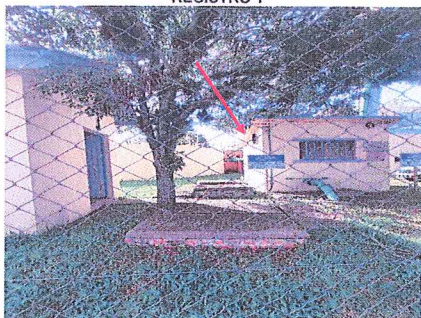
REGISTRO 1

NC	CÓDIGO DA NC	UNIDADE	EBA 3
9	2.5	CONSTATAÇÃO	Não foi possível verificar se o sistema de drenagem da bomba estava adequado.
GRUPO	PRAZO	NÃO CONFORMIDADE	Drenagem da estrutura inadequada.
2	365 dias	OBSERVAÇÃO	O prestador de serviços não permitiu o acesso da Agesan-RS as estruturas.

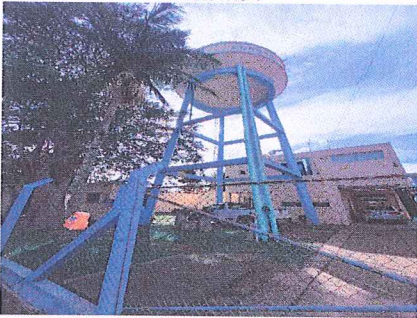
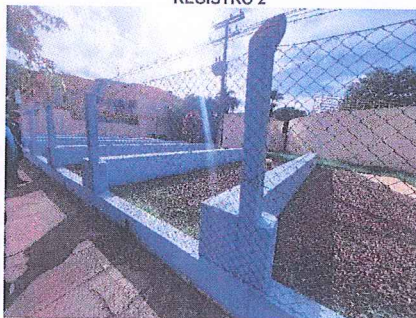
NC	CÓDIGO DA NC	UNIDADE	ETA
10	3.1	CONSTATAÇÃO	Não havia placa da Licença de Operação da ETA.
GRUPO	PRAZO	NÃO CONFORMIDADE	Ausência de placa padrão da L.O. na entrada da ETA.
2	180 dias	OBSERVAÇÃO	O prestador de serviços não permitiu o acesso da Agesan-RS as estruturas.

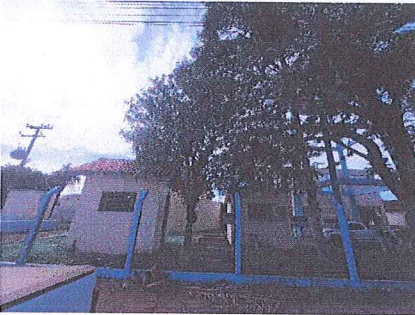
REGISTRO 1

NC	CÓDIGO DA NC	UNIDADE	ETA
11	3.2	CONSTATAÇÃO	Não havia placa de identificação da ETA.
GRUPO	PRAZO	NÃO CONFORMIDADE	Inexistência de placa de identificação da área da ETA.
2	365 dias	OBSERVAÇÃO	O prestador de serviços não permitiu o acesso da Agesan-RS as estruturas.

3.2	Existe placa de identificação da área da ETA?		X		Não havia placa de identificação.
	3.3	A área da ETA está cercada adequadamente?	X			
	3.4	Equipamentos ou estruturas estão isentos de vazamentos aparentes de água?	X

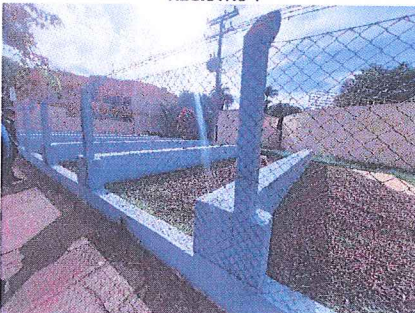
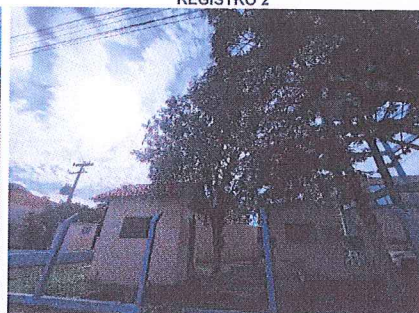
NC	CÓDIGO DA NC	UNIDADE	ETA
12	3.6	CONSTATAÇÃO	Não foi possível verificar as estruturas de tratamento do lodo da ETA.
GRUPO	PRAZO	NÃO CONFORMIDADE	Lodo da ETA retornando ao corpo receptor sem tratamento.
2	365 dias	OBSERVAÇÃO	O prestador de serviços não permitiu o acesso da Agesan-RS as estruturas.

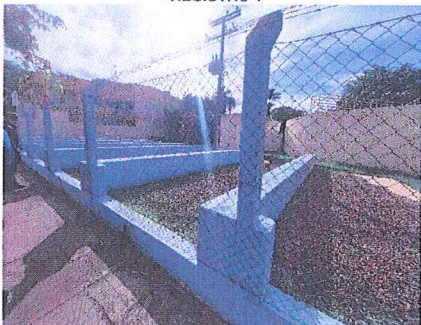
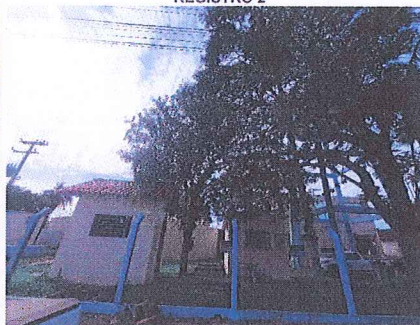
NC	CÓDIGO DA NC	UNIDADE	ETA
13	3.9	CONSTATAÇÃO	Não foi possível verificar se os produtos químicos estavam identificados.
GRUPO	PRAZO	NÃO CONFORMIDADE	Falta de identificação de produtos químicos.
2	90 dias	OBSERVAÇÃO	O prestador de serviços não permitiu o acesso da Agesan-RS as estruturas.

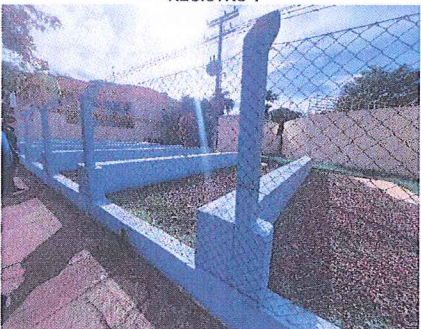
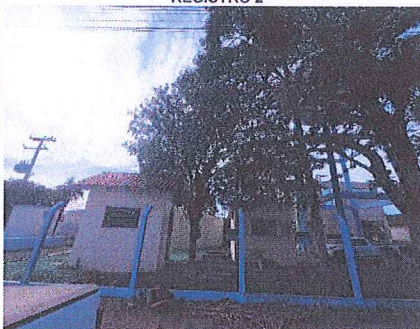
NC	CÓDIGO DA NC	UNIDADE	ETA
14	3.9	CONSTATAÇÃO	Não foi possível verificar a validade dos produtos químicos.
GRUPO	PRAZO	NÃO CONFORMIDADE	Possuir em suas dependências produto do processo fora do prazo de validade.
3	90 dias	OBSERVAÇÃO	O prestador de serviços não permitiu o acesso da Agesan-RS as estruturas.

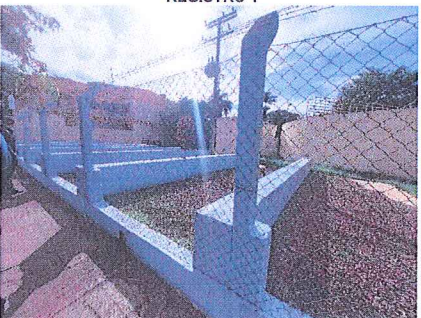
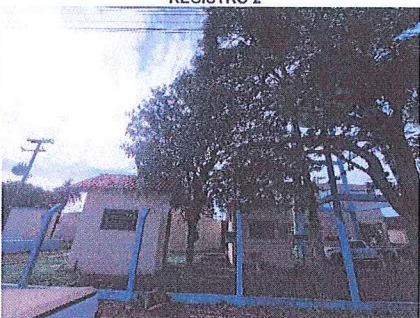
NC	CÓDIGO DA NC	UNIDADE	ETA
15	3.12	CONSTATAÇÃO	Não foi possível verificar os registros de calibração dos equipamentos.
GRUPO	PRAZO	NÃO CONFORMIDADE	Ausência de calibração dos equipamentos.
2	90 dias	OBSERVAÇÃO	O prestador de serviços não permitiu o acesso da Agesan-RS as estruturas.

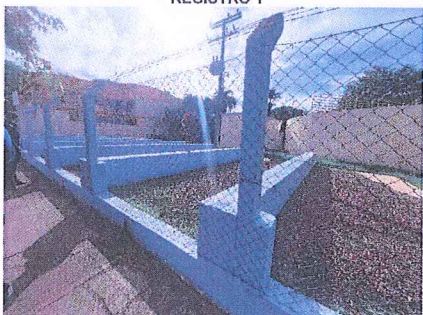
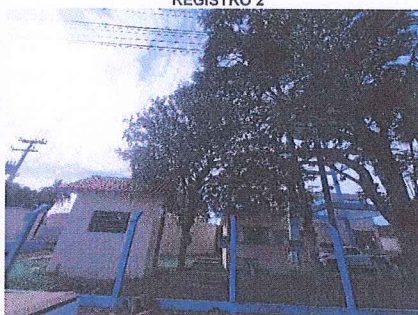
NC	CÓDIGO DA NC	UNIDADE	ETA
16	3.10	CONSTATAÇÃO	Não foi possível verificar se o alarme do cloro estava funcionando.
GRUPO	PRAZO	NÃO CONFORMIDADE	Inexistência de condições de segurança no depósito para armazenamento ou dosagem de cloro gás.
2	90 dias	OBSERVAÇÃO	O prestador de serviços não permitiu o acesso da Agesan-RS as estruturas.

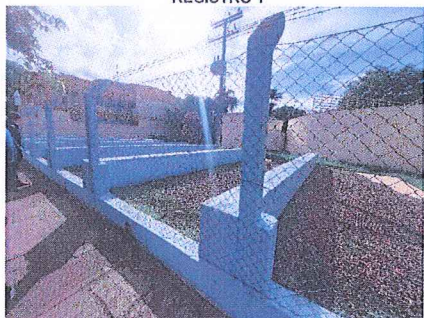
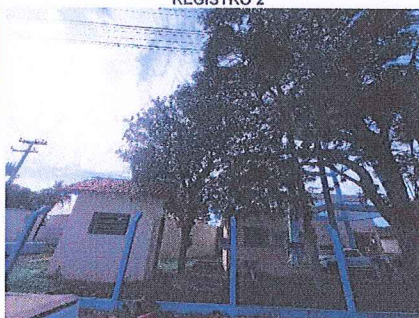
NC	CÓDIGO DA NC	UNIDADE	ETA
17	3.19	CONSTATAÇÃO	Não foi possível verificar se havia chuveiro de emergência no local.
GRUPO	PRAZO	NÃO CONFORMIDADE	Não proporcionar a segurança das edificações e dos operadores.
3	365 dias	OBSERVAÇÃO	O prestador de serviços não permitiu o acesso da Agesan-RS as estruturas.

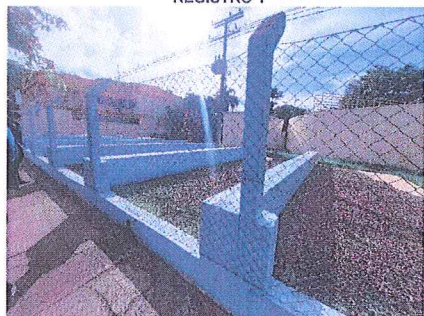
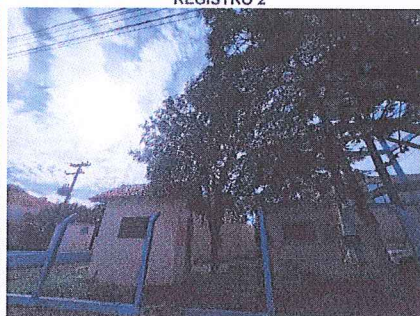
NC	CÓDIGO DA NC	UNIDADE	ETA
18	3.15	CONSTATAÇÃO	Não foi possível verificar se estão sendo realizadas as análises de qualidade da água.
GRUPO	PRAZO	NÃO CONFORMIDADE	Deixar de prestar informações ao órgão fiscalizador.
3	90 dias	OBSERVAÇÃO	O prestador de serviços não permitiu o acesso da Agesan-RS as estruturas.

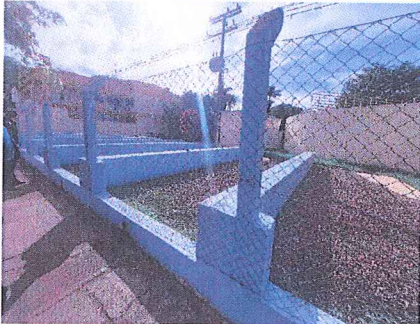
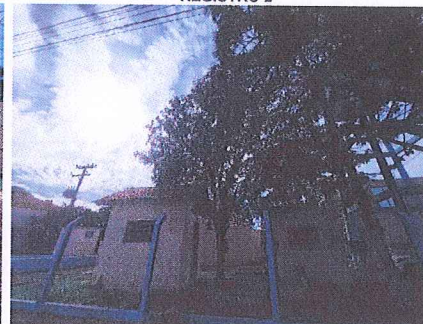
NC	CÓDIGO DA NC	UNIDADE	ETA
19	3.16	CONSTATAÇÃO	Não foi possível verificar se está sendo realizado o teste de jarros na ETA.
GRUPO	PRAZO	NÃO CONFORMIDADE	Deixar de prestar informações ao órgão fiscalizador.
2	90 dias	OBSERVAÇÃO	O prestador de serviços não permitiu o acesso da Agesan-RS as estruturas.

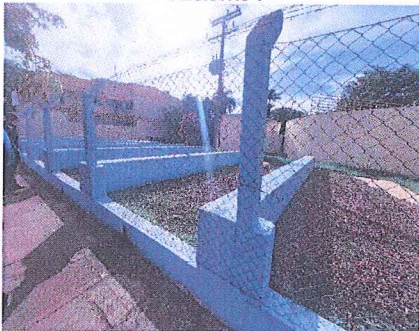
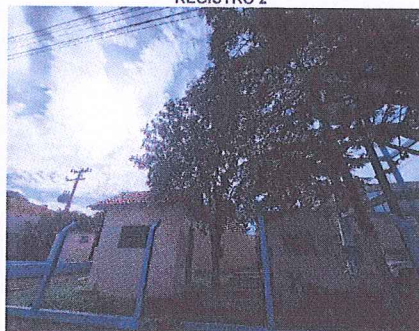
NC	CÓDIGO DA NC	UNIDADE	ETA
20	3.17	CONSTATAÇÃO	Não foi possível verificar se os resultados das análises de qualidade da água atendem o previsto na portaria do Ministério da Saúde.
GRUPO	PRAZO	NÃO CONFORMIDADE	Deixar de prestar informações ao órgão fiscalizador.
3	90 dias	OBSERVAÇÃO	O prestador de serviços não permitiu o acesso da Agesan-RS as estruturas.

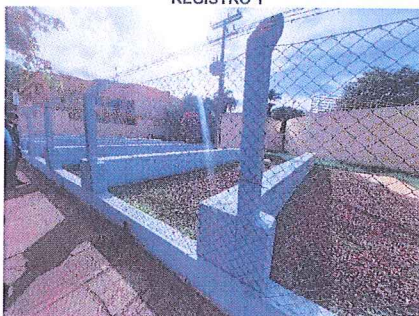
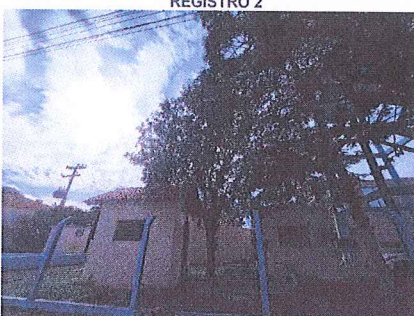
NC	CÓDIGO DA NC	UNIDADE	ETA
21	3.21	CONSTATAÇÃO	Não foi possível verificar se estão sendo realizados os registros das falhas ocorridas na ETA.
GRUPO	PRAZO	NÃO CONFORMIDADE	Deixar de prestar informações ao órgão fiscalizador.
3	365 dias	OBSERVAÇÃO	O prestador de serviços não permitiu o acesso da Agesan-RS as estruturas.

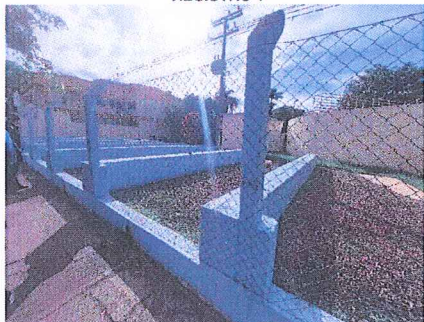
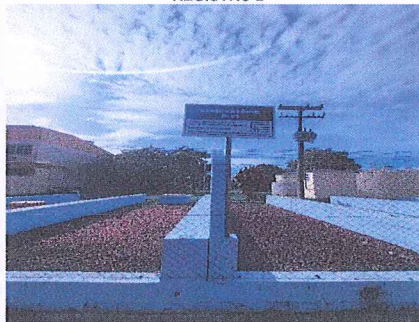
NC	CÓDIGO DA NC	UNIDADE	R1
22	6.7	CONSTATAÇÃO	Não foi encaminhado o laudo de limpeza do reservatório.
GRUPO	PRAZO	NÃO CONFORMIDADE	Não prever a limpeza de reservatório de água no intervalo mínimo de um ano.
2	180 dias	OBSERVAÇÃO	O prestador de serviços não permitiu o acesso da Agesan-RS as estruturas.

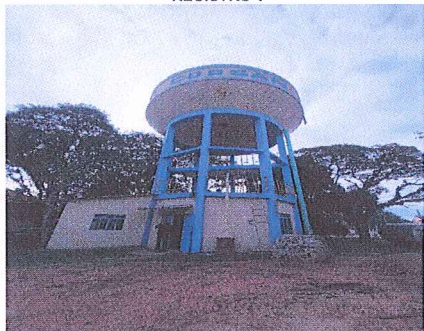
REGISTRO 1

NC	CÓDIGO DA NC	UNIDADE	R2
23	6.7	CONSTATAÇÃO	Não foi encaminhado o laudo de limpeza do reservatório.
GRUPO	PRAZO	NÃO CONFORMIDADE	Não prever a limpeza de reservatório de água no intervalo mínimo de um ano.
2	180 dias	OBSERVAÇÃO	O prestador de serviços não permitiu o acesso da Agesan-RS as estruturas.

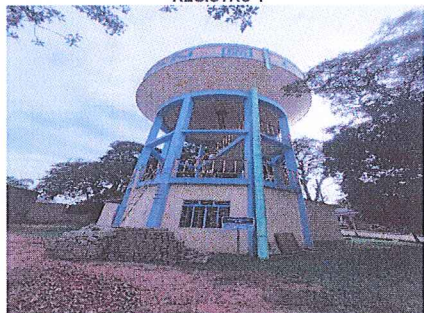
REGISTRO 1

NC	CÓDIGO DA NC	UNIDADE	R2
24	6.1	CONSTATAÇÃO	Ausência de placa de identificação do reservatório.
GRUPO	PRAZO	NÃO CONFORMIDADE	Inexistência de placa de identificação da área.
2	365 dias	OBSERVAÇÃO	O prestador de serviços não permitiu o acesso da Agesan-RS as estruturas.

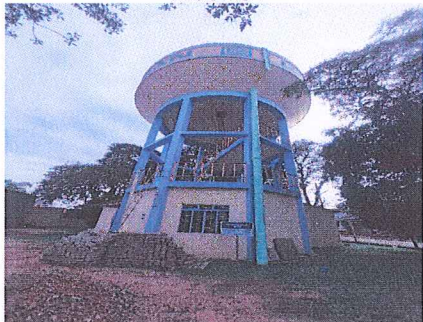
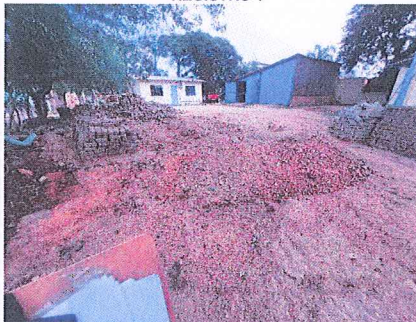
NC	CÓDIGO DA NC	UNIDADE	R2
25	6.12	CONSTATAÇÃO	Resíduos acumulados de forma desorganizada na área do reservatório.
GRUPO	PRAZO	NÃO CONFORMIDADE	Acúmulo de resíduos em local inapropriado e/ou armazenamento inadequado.
2	90 dias	OBSERVAÇÃO	O prestador de serviços não permitiu o acesso da Agesan-RS as estruturas.

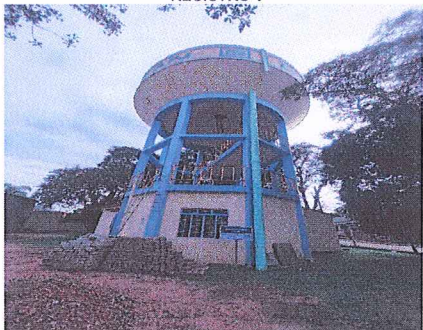
REGISTRO 1

NC	CÓDIGO DA NC	UNIDADE	R2
26	6.4	CONSTATAÇÃO	Não foi possível verificar se há tampa inteira na superfície do reservatório.
GRUPO	PRAZO	NÃO CONFORMIDADE	Ausência de abertura de inspeção fechada com tampa inteira dotada de dispositivo e travamento.
2	180 dias	OBSERVAÇÃO	O prestador de serviços não permitiu o acesso da Agesan-RS as estruturas.

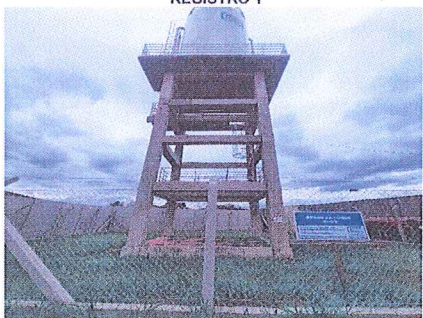
REGISTRO 1

NC	CÓDIGO DA NC	UNIDADE	R3
27	6.7	CONSTATAÇÃO	Não foi encaminhado o laudo de limpeza do reservatório.
GRUPO	PRAZO	NÃO CONFORMIDADE	Não prever a limpeza de reservatório de água no intervalo mínimo de um ano.
2	180 dias	OBSERVAÇÃO	O prestador de serviços não permitiu o acesso da Agesan-RS as estruturas.

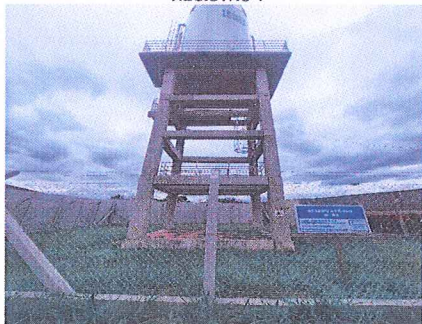
REGISTRO 1

NC	CÓDIGO DA NC	UNIDADE	R3
28	6.4	CONSTATAÇÃO	Não foi possível verificar se há tampa inteiriça na superfície do reservatório.
GRUPO	PRAZO	NÃO CONFORMIDADE	Ausência de abertura de inspeção fechada com tampa inteiriça dotada de dispositivo e travamento.
2	180 dias	OBSERVAÇÃO	O prestador de serviços não permitiu o acesso da Agesan-RS as estruturas.

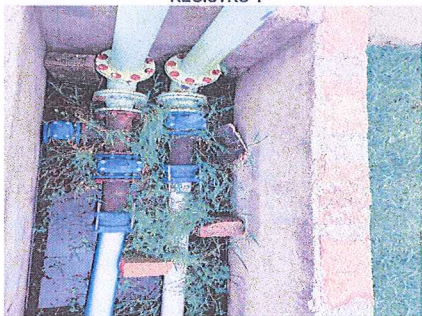
REGISTRO 1

NC	CÓDIGO DA NC	UNIDADE	R3
29	6.12	CONSTATAÇÃO	Água acumulada nas estruturas de manobra.
GRUPO	PRAZO	NÃO CONFORMIDADE	Falta de conservação e manutenção preventiva de unidade.
2	365 dias	OBSERVAÇÃO	O prestador de serviços não permitiu o acesso da Agesan-RS as estruturas.

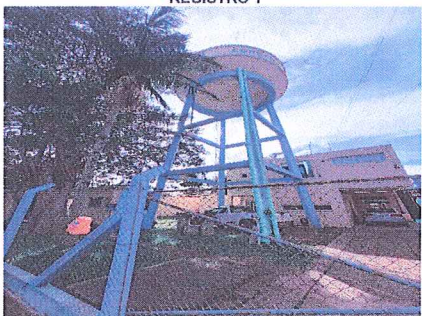
REGISTRO 1

NC	CÓDIGO DA NC	UNIDADE	R4
30	6.7	CONSTATAÇÃO	Não foi encaminhado o laudo de limpeza do reservatório.
GRUPO	PRAZO	NÃO CONFORMIDADE	Não prever a limpeza de reservatório de água no intervalo mínimo de um ano.
2	180 dias	OBSERVAÇÃO	O prestador de serviços não permitiu o acesso da Agesan-RS as estruturas.

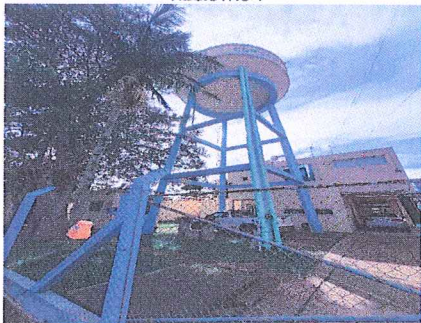
REGISTRO 1

NC	CÓDIGO DA NC	UNIDADE	R4
31	6.4	CONSTATAÇÃO	Não foi possível verificar se há tampa inteiriça na superfície do reservatório.
GRUPO	PRAZO	NÃO CONFORMIDADE	Ausência de abertura de inspeção fechada com tampa inteiriça dotada de dispositivo e travamento.
2	180 dias	OBSERVAÇÃO	O prestador de serviços não permitiu o acesso da Agesan-RS as estruturas.

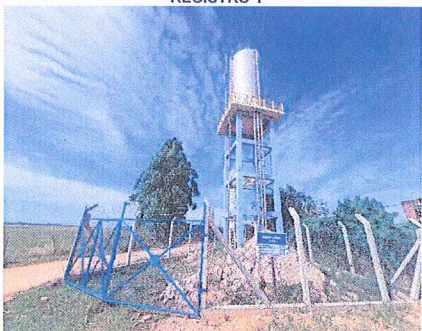
REGISTRO 1

NC	CÓDIGO DA NC	UNIDADE	R5
32	6.7	CONSTATAÇÃO	Não foi encaminhado o laudo de limpeza do reservatório.
GRUPO	PRAZO	NÃO CONFORMIDADE	Não prever a limpeza de reservatório de água no intervalo mínimo de um ano.
2	180 dias	OBSERVAÇÃO	O prestador de serviços não permitiu o acesso da Agesan-RS as estruturas.

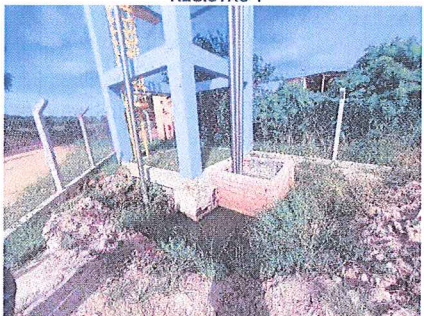
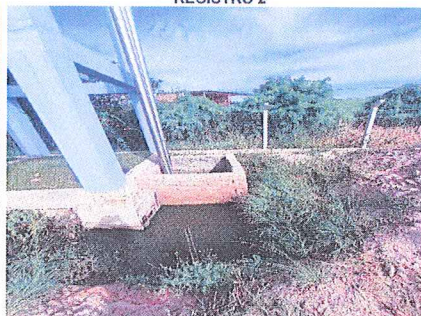
NC	CÓDIGO DA NC	UNIDADE	R5
33	6.2	CONSTATAÇÃO	Presença de água acumulada na área do reservatório.
GRUPO	PRAZO	NÃO CONFORMIDADE	Não proporcionar a segurança das edificações e dos operadores.
2	365 dias	OBSERVAÇÃO	O prestador de serviços não permitiu o acesso da Agesan-RS as estruturas.

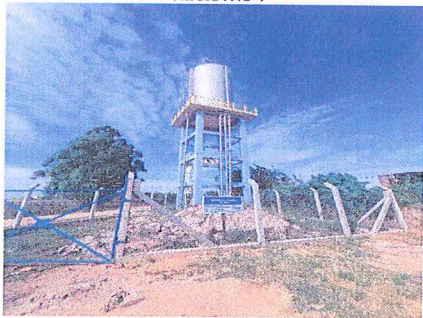
REGISTRO 1

NC	CÓDIGO DA NC	UNIDADE	R5
34	6.4	CONSTATAÇÃO	Não foi possível verificar se há tampa inteiriça na superfície do reservatório.
GRUPO	PRAZO	NÃO CONFORMIDADE	Ausência de abertura de inspeção fechada com tampa inteiriça dotada de dispositivo e travamento.
2	180 dias	OBSERVAÇÃO	O prestador de serviços não permitiu o acesso da Agesan-RS as estruturas.

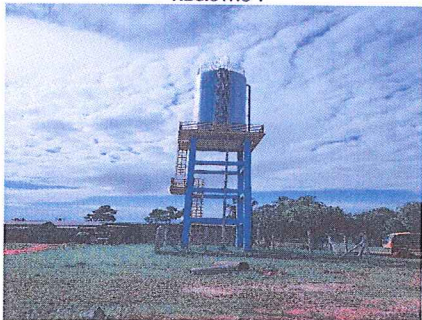
REGISTRO 1

NC	CÓDIGO DA NC	UNIDADE	R6
35	6.1	CONSTATAÇÃO	Não havia placa de identificação do reservatório.
GRUPO	PRAZO	NÃO CONFORMIDADE	Inexistência de placa de identificação da área.
2	365 dias	OBSERVAÇÃO	O prestador de serviços não permitiu o acesso da Agesan-RS as estruturas.

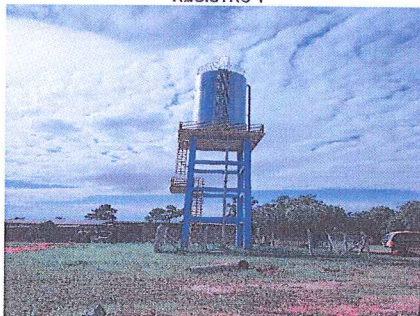
REGISTRO 1

NC	CÓDIGO DA NC	UNIDADE	R6
36	6.4	CONSTATAÇÃO	Não foi possível verificar se há tampa inteiriça na superfície do reservatório.
GRUPO	PRAZO	NÃO CONFORMIDADE	Ausência de abertura de inspeção fechada com tampa inteiriça dotada de dispositivo e travamento.
2	180 dias	OBSERVAÇÃO	O prestador de serviços não permitiu o acesso da Agesan-RS as estruturas.

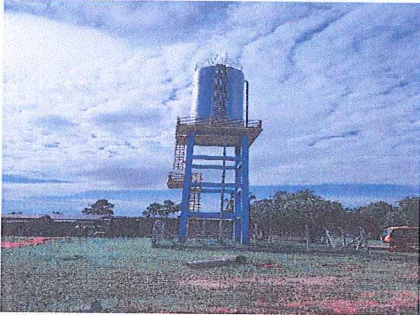
REGISTRO 1

NC	CÓDIGO DA NC	UNIDADE	R6
37	6.7	CONSTATAÇÃO	Não foi encaminhado o laudo de limpeza do reservatório.
GRUPO	PRAZO	NÃO CONFORMIDADE	Não prever a limpeza de reservatório de água no intervalo mínimo de um ano.
2	180 dias	OBSERVAÇÃO	O prestador de serviços não permitiu o acesso da Agesan-RS as estruturas.

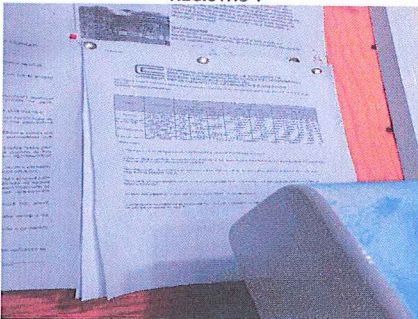
REGISTRO 1

NC	CÓDIGO DA NC	UNIDADE	Comercial
38	7.17	CONSTATAÇÃO	Fixar a tabela de tarifas da Agesan-RS.
GRUPO	PRAZO	NÃO CONFORMIDADE	Não expor em local visível aos usuários a tabela com as tarifas vigentes.
2	90 dias	OBSERVAÇÃO	O prestador de serviços não permitiu o acesso da Agesan-RS as estruturas.
