REGULAÇÃO RELATÓRIO TÉCNICO DE FISCALIZAÇÃO N. 018-P/2023 – RTF

Fiscalização regular no Sistema de
Abastecimento de Água de Arambaré/RS.

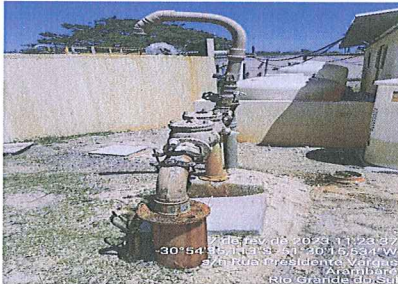
REGISTRO 1

NC	CÓDIGO DA NC	UNIDADE	Poço 01
1	1.1	CONSTATAÇÃO	Inexistência de placa de identificação da área de captação
GRUPO	PRAZO	NÃO CONFORMIDADE	Inexistência de placa de identificação da área de captação
2	365 dias	OBSERVAÇÃO

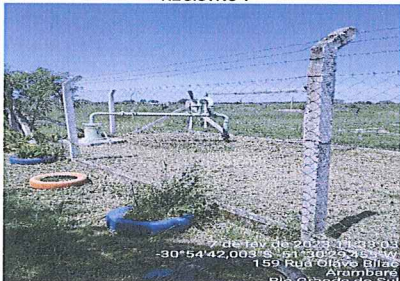
REGISTRO 1

NC	CÓDIGO DA NC	UNIDADE	Poço 2B
2	1.1	CONSTATAÇÃO	Inexistência de placa de identificação da área de captação
GRUPO	PRAZO	NÃO CONFORMIDADE	Inexistência de placa de identificação da área de captação
2	365 dias	OBSERVAÇÃO

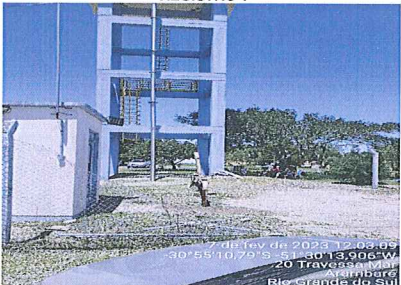
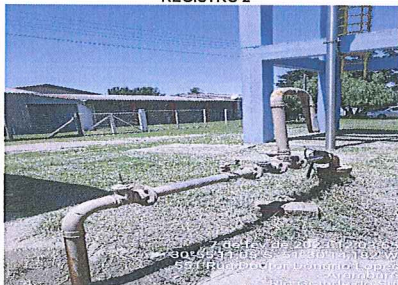
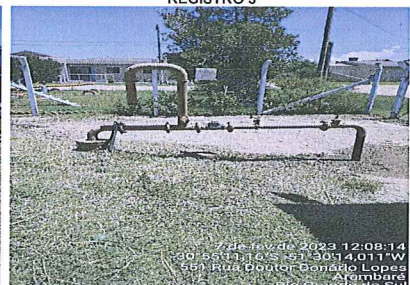
NC	CÓDIGO DA NC	UNIDADE	Poço 5
3	1.1	CONSTATAÇÃO	Inexistência de placa de identificação da área de captação
GRUPO	PRAZO	NÃO CONFORMIDADE	Inexistência de placa de identificação da área de captação
2	365 dias	OBSERVAÇÃO

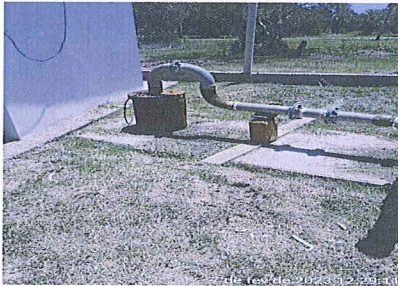
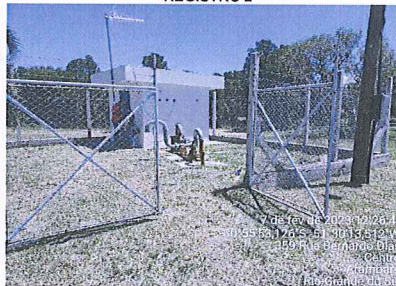
NC	CÓDIGO DA NC	UNIDADE	Poço 06
4	1.1	CONSTATAÇÃO	Inexistência de placa de identificação da área de captação
GRUPO	PRAZO	NÃO CONFORMIDADE	Inexistência de placa de identificação da área de captação
2	365 dias	OBSERVAÇÃO

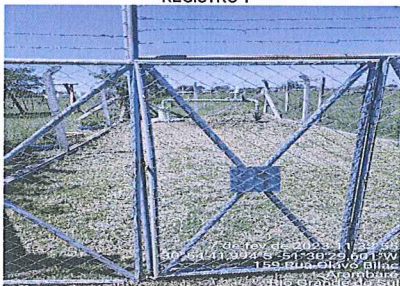
REGISTRO 1

NC	CÓDIGO DA NC	UNIDADE	Poço 2B
5	1.2	CONSTATAÇÃO	A área de captação não está cercada adequadamente
GRUPO	PRAZO	NÃO CONFORMIDADE	Não isolar a área dando condição ao acesso de pessoas não autorizadas e sem garantir bom estado de limpeza do local.
2	365 dias	OBSERVAÇÃO	sem cadeado

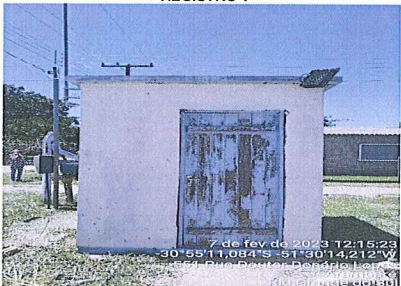
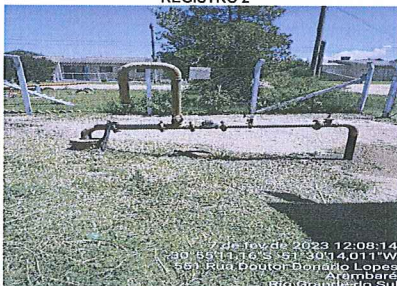
NC	CÓDIGO DA NC	UNIDADE	Poço 5
6	1.2	CONSTATAÇÃO	A área de captação não está cercada adequadamente
GRUPO	PRAZO	NÃO CONFORMIDADE	Não isolar a área dando condição ao acesso de pessoas não autorizadas e sem garantir bom estado de limpeza do local.
2	365 dias	OBSERVAÇÃO	cerca parcial, o poço e a casa de máquinas (porta encostada) com acesso livre

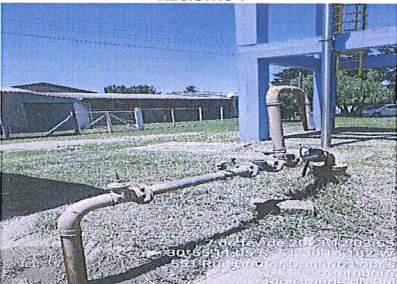
REGISTRO 1

NC	CÓDIGO DA NC	UNIDADE	Poço 5
9	1.10	CONSTATAÇÃO	Poço não possui laje sanitária.
GRUPO	PRAZO	NÃO CONFORMIDADE	Poço não possui laje sanitária com dimensões conforme norma técnica.
2	365 dias	OBSERVAÇÃO	NBR 12212/2017

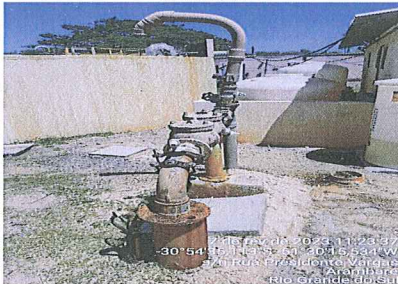
REGISTRO 1

NC	CÓDIGO DA NC	UNIDADE	Poço 1
10	1.11	CONSTATAÇÃO	A tampa do poço apresenta furos ou aberturas.
GRUPO	PRAZO	NÃO CONFORMIDADE	A tampa do poço não protege de contaminações superficiais.
2	180 dias	OBSERVAÇÃO

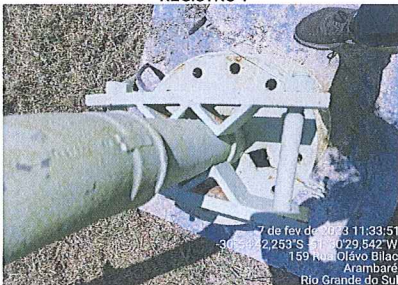
REGISTRO 1

NC	CÓDIGO DA NC	UNIDADE	Poço 2B
11	1.4	CONSTATAÇÃO	A tampa do poço apresenta furos ou aberturas.
GRUPO	PRAZO	NÃO CONFORMIDADE	A tampa do poço não protege de contaminações superficiais.
2	180 dias	OBSERVAÇÃO

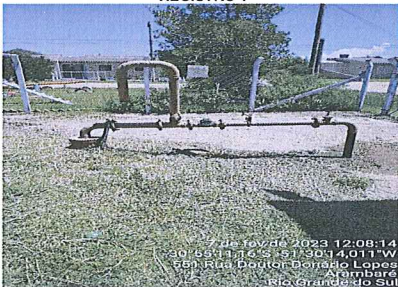
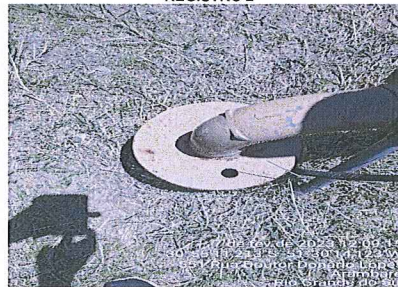
NC	CÓDIGO DA NC	UNIDADE	Poço 5
12	1.9	CONSTATAÇÃO	A tampa do poço não protege de contaminações superficiais
GRUPO	PRAZO	NÃO CONFORMIDADE	A tampa do poço não protege de contaminações superficiais
2	180 dias	OBSERVAÇÃO	A tampa do poço apresenta furos ou aberturas

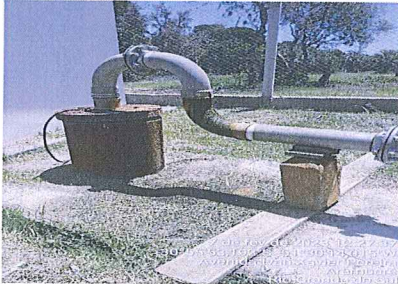
REGISTRO 1

NC	CÓDIGO DA NC	UNIDADE	Poço 06
13	1.11	CONSTATAÇÃO	A tampa do poço apresenta furos ou aberturas e ainda empenamento na lateral da tampa.
GRUPO	PRAZO	NÃO CONFORMIDADE	A tampa do poço não protege de contaminações superficiais
2	180 dias	OBSERVAÇÃO

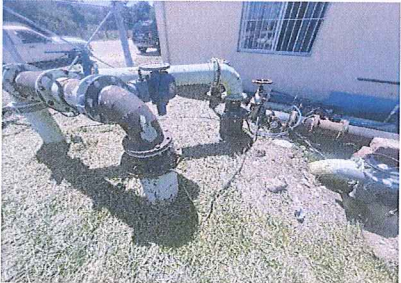
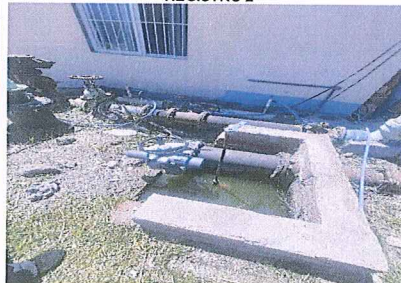
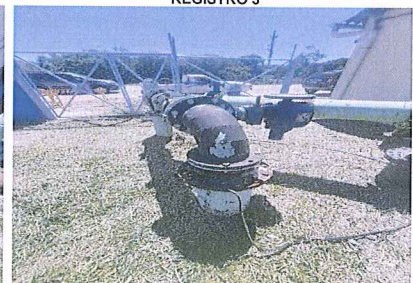
NC	CÓDIGO DA NC	UNIDADE	EBA 01
14	2.1	CONSTATAÇÃO	Não há placa de identificação da EBA 01
GRUPO	PRAZO	NÃO CONFORMIDADE	Inexistência de placa de identificação da área da Estação de bombeamento de água (EBA).
2	365 dias	OBSERVAÇÃO

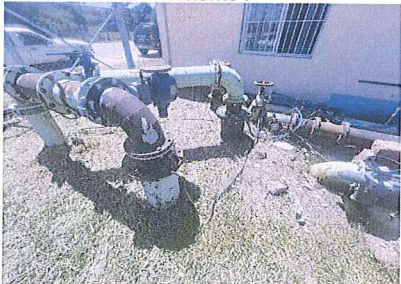
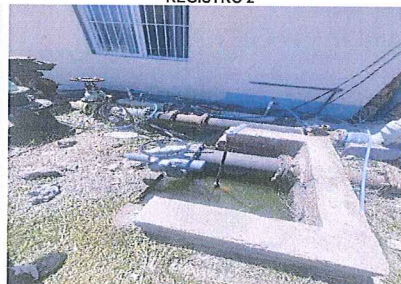
NC	CÓDIGO DA NC	UNIDADE	EBA 01
15	2.4	CONSTATAÇÃO	Vazamento de água aparente
GRUPO	PRAZO	NÃO CONFORMIDADE	Perda de água ou não executar redução de perdas.
2	365 dias	OBSERVAÇÃO

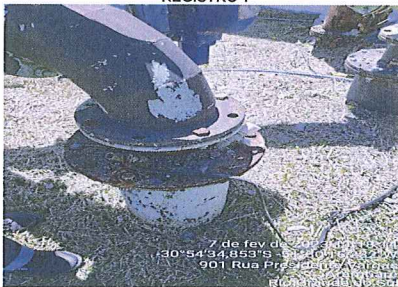
REGISTRO 1

NC	CÓDIGO DA NC	UNIDADE	EBA 01
16	3.12	CONSTATAÇÃO	Estruturas ou equipamentos em condições inadequadas de conservação.
GRUPO	PRAZO	NÃO CONFORMIDADE	Falta de conservação e manutenção preventiva de unidade.
2	90 dias	OBSERVAÇÃO	fiação exposta no piso ou mal isolada.

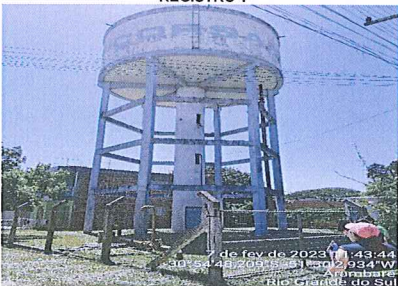
REGISTRO 1

NC	CÓDIGO DA NC	UNIDADE	Elevado 1
17	6.1	CONSTATAÇÃO	Inexistência de placa de identificação do reservatório.
GRUPO	PRAZO	NÃO CONFORMIDADE	Inexistência de placa de identificação do reservatório.
2	365 dias	OBSERVAÇÃO

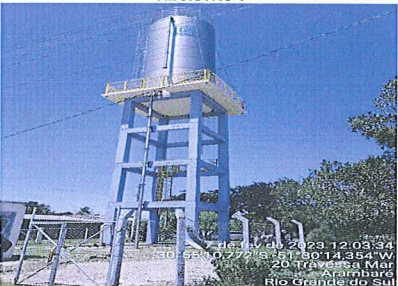
REGISTRO 1

NC	CÓDIGO DA NC	UNIDADE	Elevado 3
18	6.1	CONSTATAÇÃO	Inexistência de placa de identificação do reservatório.
GRUPO	PRAZO	NÃO CONFORMIDADE	Inexistência de placa de identificação do reservatório.
2	365 dias	OBSERVAÇÃO

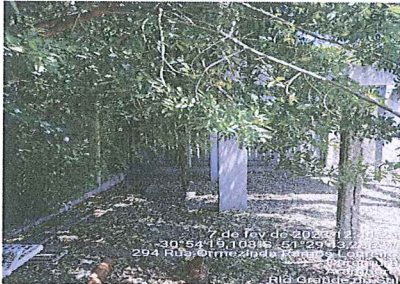
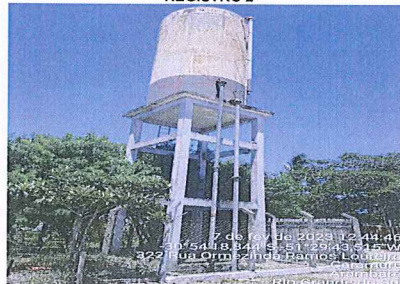
NC	CÓDIGO DA NC	UNIDADE	Elevado 2 (desativado)
19	6.2	CONSTATAÇÃO	A área do reservatório não está cercada adequadamente, faltando cerca na parte de trás.
GRUPO	PRAZO	NÃO CONFORMIDADE	Não isolar a área dando condição ao acesso de pessoas não autorizadas e sem garantir bom estado de limpeza do local.
2	365 dias	OBSERVAÇÃO	apesar de estar desativado, o reservatório está dentro de pátio de escola e deve ser devidamente cercado. Entrada livre por trás.

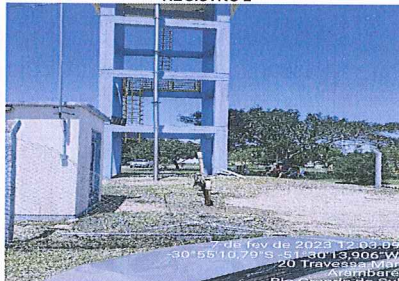
REGISTRO 2

NC	CÓDIGO DA NC	UNIDADE	Elevado 3
20	6.2	CONSTATAÇÃO	A área do reservatório não está cercada adequadamente
GRUPO	PRAZO	NÃO CONFORMIDADE	Não isolar a área dando condição ao acesso de pessoas não autorizadas e sem garantir bom estado de limpeza do local.
2	365 dias	OBSERVAÇÃO	há cercamento parcial e ainda assim, parte deste cercamento caído.

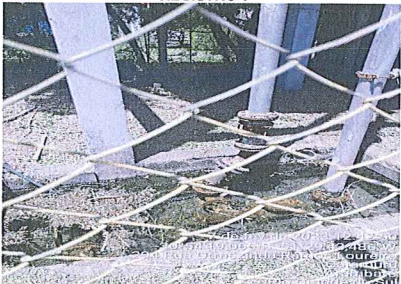
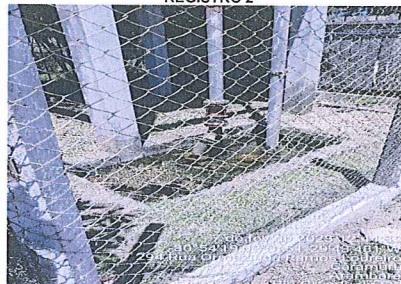
NC	CÓDIGO DA NC	UNIDADE	Elevado 2 (desativado)
21	6.3	CONSTATAÇÃO	Vazamento aparente
GRUPO	PRAZO	NÃO CONFORMIDADE	Perda de água ou não executar redução de perdas.
2	365 dias	OBSERVAÇÃO	Reservatório desativado, porém há ruído de movimentação de água na tubulação e acúmulo no piso.

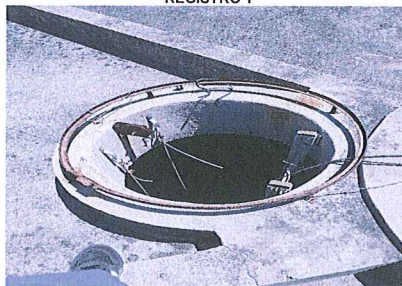
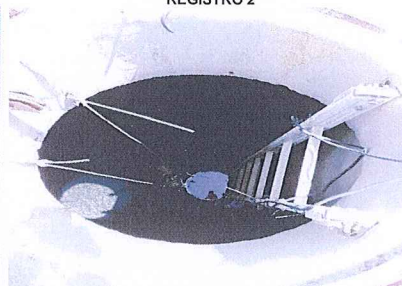
NC	CÓDIGO DA NC	UNIDADE	Elevado 1
22	6.4	CONSTATAÇÃO	Abertura de inspeção sem tampa.
GRUPO	PRAZO	NÃO CONFORMIDADE	Ausência de tubulação de ventilação protegidas com tela e com cobertura que impeça a entrada de água de chuva e limite a entrada de poeira.
2	180 dias	OBSERVAÇÃO

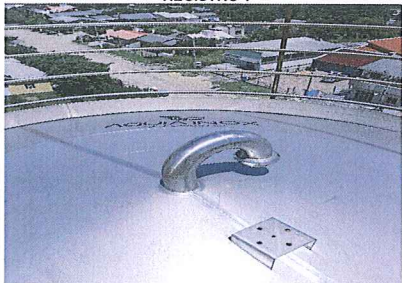
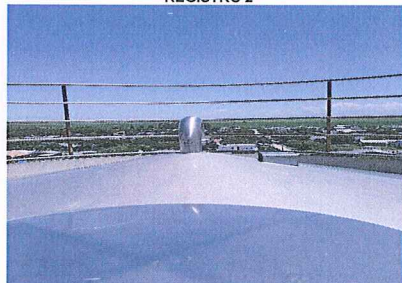
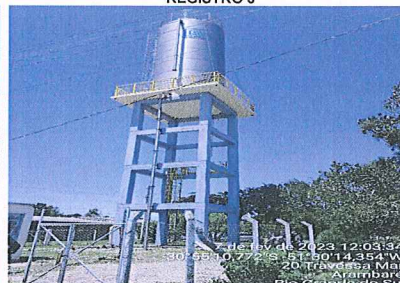
NC	CÓDIGO DA NC	UNIDADE	Elevado 3
23	6.8	CONSTATAÇÃO	Ausência de pára-raio.
GRUPO	PRAZO	NÃO CONFORMIDADE	Não existe no topo do reservatório pára-raios e/ou luz de sinalização de obstáculo elevado.
2	365 dias	OBSERVAÇÃO

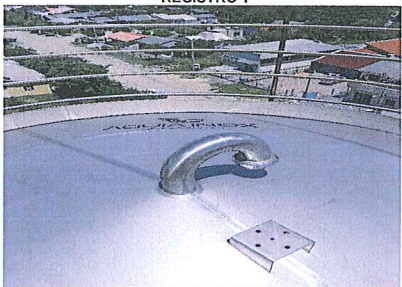
REGISTRO 1

NC	CÓDIGO DA NC	UNIDADE	Elevado 3
24	6.8	CONSTATAÇÃO	Ausência de sinalizador noturno
GRUPO	PRAZO	NÃO CONFORMIDADE	Não existe no topo do reservatório pára-raios e/ou luz de sinalização de obstáculo elevado.
2	365 dias	OBSERVAÇÃO

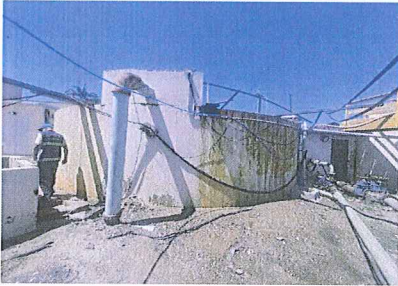
REGISTRO 1

NC	CÓDIGO DA NC	UNIDADE	ETA 01
25	3.2	CONSTATAÇÃO	Não há placa de identificação da área da ETA.
GRUPO	PRAZO	NÃO CONFORMIDADE	Inexistência de placa de identificação da área da ETA.
2	365 dias	OBSERVAÇÃO

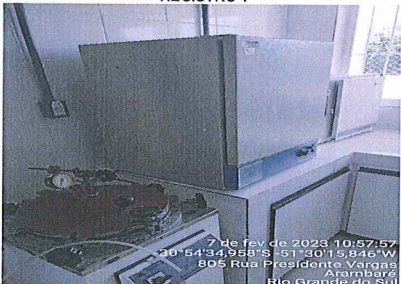
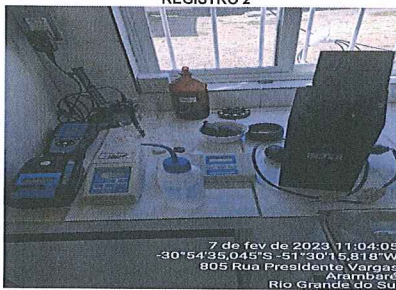
NC	CÓDIGO DA NC	UNIDADE	ETA 01
26	3.12	CONSTATAÇÃO	Não há evidência de calibração dos equipamentos.
GRUPO	PRAZO	NÃO CONFORMIDADE	Ausência de evidência de calibração dos equipamentos.
2	90 dias	OBSERVAÇÃO

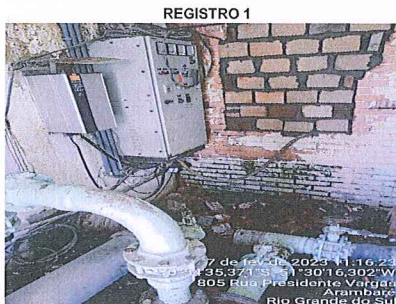
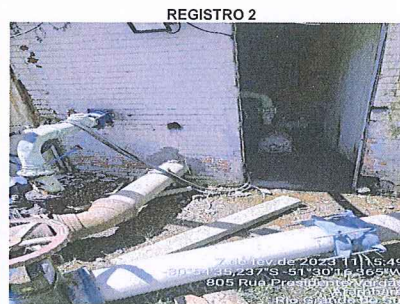
NC	CÓDIGO DA NC	UNIDADE	ETA 01
28	3.4	CONSTATAÇÃO	Vazamento de água aparente.
GRUPO	PRAZO	NÃO CONFORMIDADE	Perda de água ou não executar redução de perdas.
2	365 dias	OBSERVAÇÃO

3.2	Existe placa de identificação da área da ETA?		X		
	3.3	A área da ETA está cercada adequadamente?	X			
	3.4	Equipamentos ou estruturas estão isentos de vazamentos aparentes de água?		X		Apresentam vazamentos na casa de máquinas das bombas do filtro.

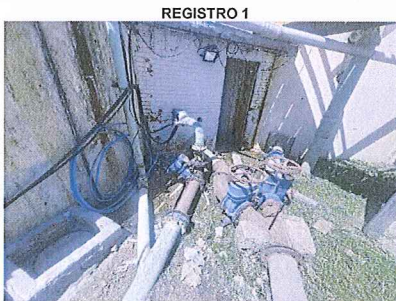
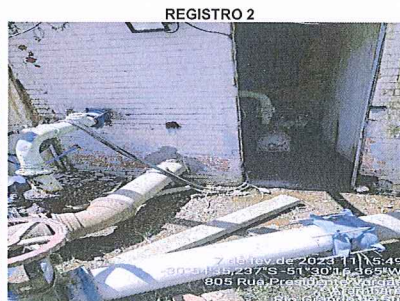
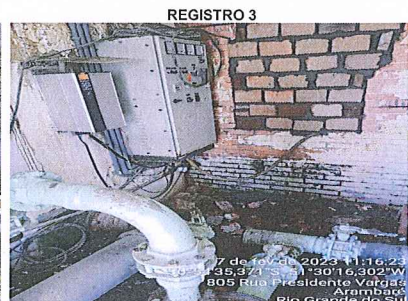
NC	CÓDIGO DA NC	UNIDADE	ETA 01
29	3.20	CONSTATAÇÃO	Fios pendurados e ou mal instalados
GRUPO	PRAZO	NÃO CONFORMIDADE	Falta de conservação e manutenção preventiva de unidade
2	180 dias	OBSERVAÇÃO

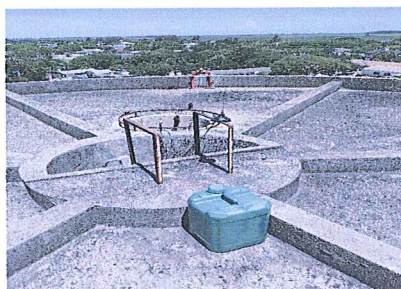
NC	CÓDIGO DA NC	UNIDADE	Elevado 1
33	6.12	CONSTATAÇÃO	Bombona de produto químico não identificado.
GRUPO	PRAZO	NÃO CONFORMIDADE	Armazenamento inadequado de produtos químicos
2	90 dias	OBSERVAÇÃO

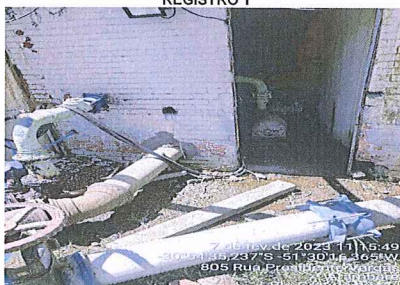
REGISTRO 1

NC	CÓDIGO DA NC	UNIDADE	ETA 01
38	3.4	CONSTATAÇÃO	Vazamento de água aparente.
GRUPO	PRAZO	NÃO CONFORMIDADE	Perda de água ou não executar redução de perdas.
2	365 dias	OBSERVAÇÃO

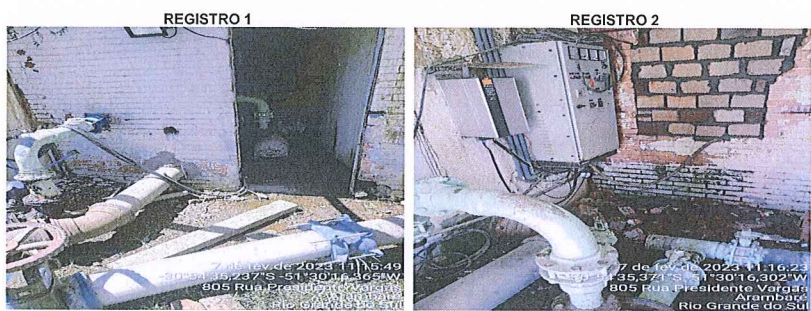
NC	CÓDIGO DA NC	UNIDADE	ETA 01
40	3.20	CONSTATAÇÃO	Restos de taliscas e tábuas no piso.
GRUPO	PRAZO	NÃO CONFORMIDADE	Acúmulo de resíduos em local inapropriado e/ou armazenamento inadequado.
2	180 dias	OBSERVAÇÃO

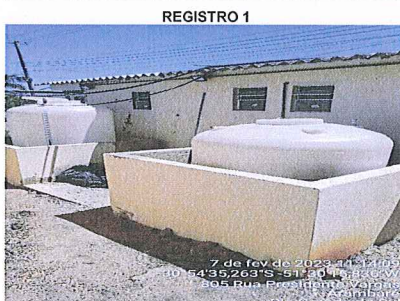
NC	CÓDIGO DA NC	UNIDADE	ETA 01
41	3.8	CONSTATAÇÃO	Inexistência de identificação do armazenamento de produtos químicos.
GRUPO	PRAZO	NÃO CONFORMIDADE	Falta de identificação de produtos químicos.
2	90 dias	OBSERVAÇÃO

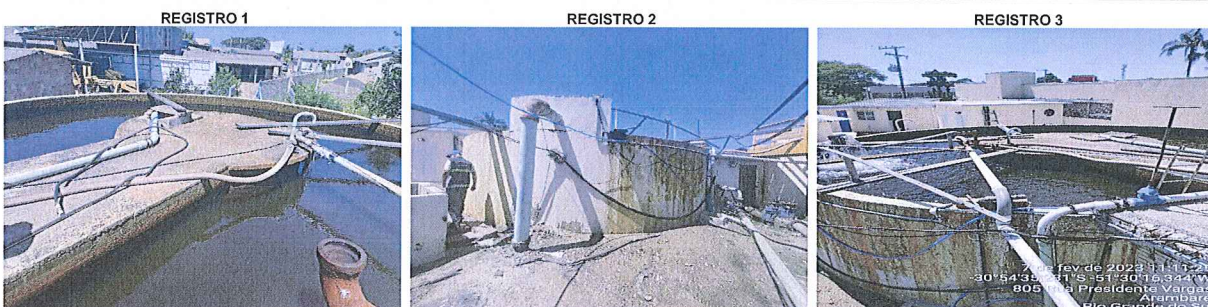
NC	CÓDIGO DA NC	UNIDADE	ETA 01
42	3.19	CONSTATAÇÃO	Ausência de guarda-corpos nos filtros.
GRUPO	PRAZO	NÃO CONFORMIDADE	Não proporcionar a segurança das edificações e dos operadores.
2	180 dias	OBSERVAÇÃO

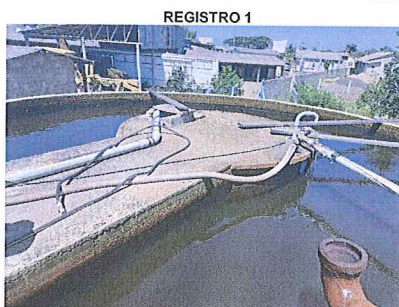
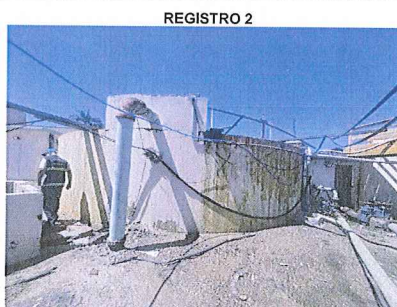
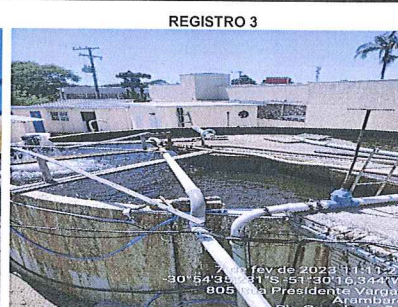
NC	CÓDIGO DA NC	UNIDADE	ETA 01
45	3.6	CONSTATAÇÃO	O lodo de limpeza dos filtros é descartado no Arroio Velhaco sem nenhum tratamento.
GRUPO	PRAZO	NÃO CONFORMIDADE	Lodo da ETA retornando ao corpo receptor sem tratamento.
2	365 dias	OBSERVAÇÃO

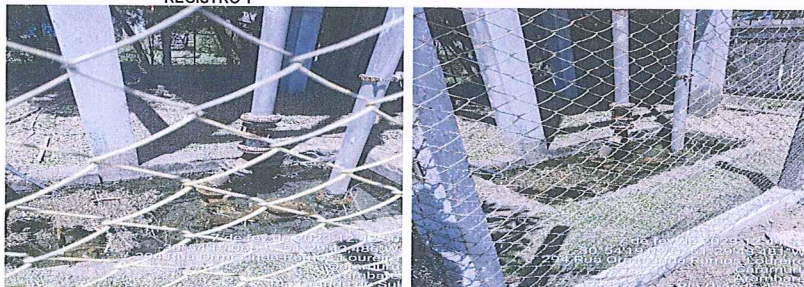
REGISTRO 1

NC	CÓDIGO DA NC	UNIDADE	Elevado 2
47	6.12	CONSTATAÇÃO	Acúmulo de água em caixa de manobra.
GRUPO	PRAZO	NÃO CONFORMIDADE	Drenagem da estrutura inadequada.
2	365 dias	OBSERVAÇÃO

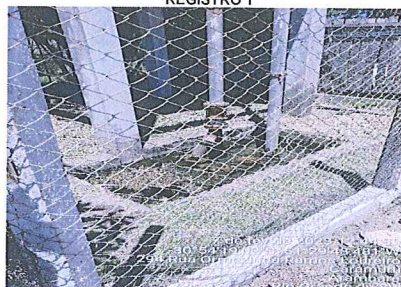
REGISTRO 1

NC	CÓDIGO DA NC	UNIDADE	Elevado 2
48	6.11	CONSTATAÇÃO	Ausência de dispositivo contra queda.
GRUPO	PRAZO	NÃO CONFORMIDADE	Não proporcionar a segurança das edificações e dos operadores.
2	365 dias	OBSERVAÇÃO

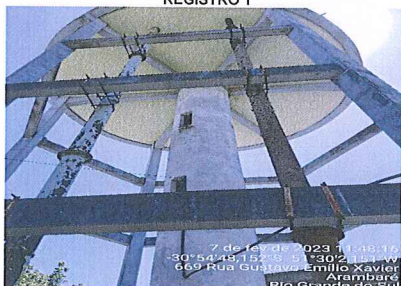
REGISTRO 1

NC	CÓDIGO DA NC	UNIDADE	Elevado 1
50	6.11	CONSTATAÇÃO	Tubulação oxidada.
GRUPO	PRAZO	NÃO CONFORMIDADE	Falta de conservação e manutenção preventiva da unidade.
2	365 dias	OBSERVAÇÃO

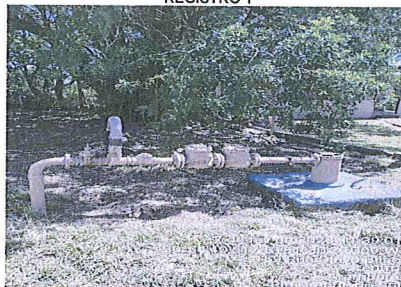
REGISTRO 1

NC	CÓDIGO DA NC	UNIDADE	Poço 2 (desativado)
51	1.11	CONSTATAÇÃO	O poço desativado não apresenta tamponamento.
GRUPO	PRAZO	NÃO CONFORMIDADE	Os poços improdutivos e/ou abandonados devem ser desinfectados e tamponados de forma segura, segundo a NBR 12.244/2006.
2	365 dias	OBSERVAÇÃO
