## REGULAÇÃO RELATÓRIO TÉCNICO DE FISCALIZAÇÃO N. 456/2022 – RTF

### Fiscalização no Sistema de Abastecimento de Água de Sentinela do Sul/RS.

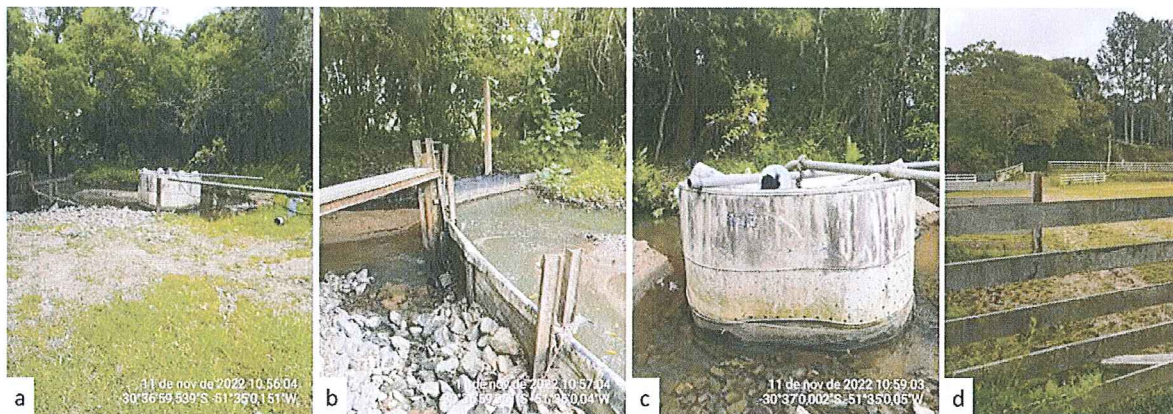
Figura 3: Registro fotográfico da captação superficial: a) Vista geral da captação de água no arroio Santa Cruz; b) Vista do barramento; c) Vista da tomada d'água; d) Vista do Parque Municipal de Eventos

A unidade dispõe de uma espécie de barragem de nível (figura 4b) a fim de garantir níveis mínimos para instalação das estruturas da captação. Em virtude da desativação da EAB, foi instalada, de forma provisória, uma tomada d'água (figura 3c) com profundidade de 1 m, de onde é realizada a sucção por outra bomba. Cabe destacar que, às margens do arroio Santa Cruz, junto à captação, está situado o Parque Municipal de Eventos de Sentinela do Sul, local este que sedia rodeios e eventos culturais locais, com a presença de rebanhos e aglomeração de populares, podendo ser uma fonte de contaminação do manancial.

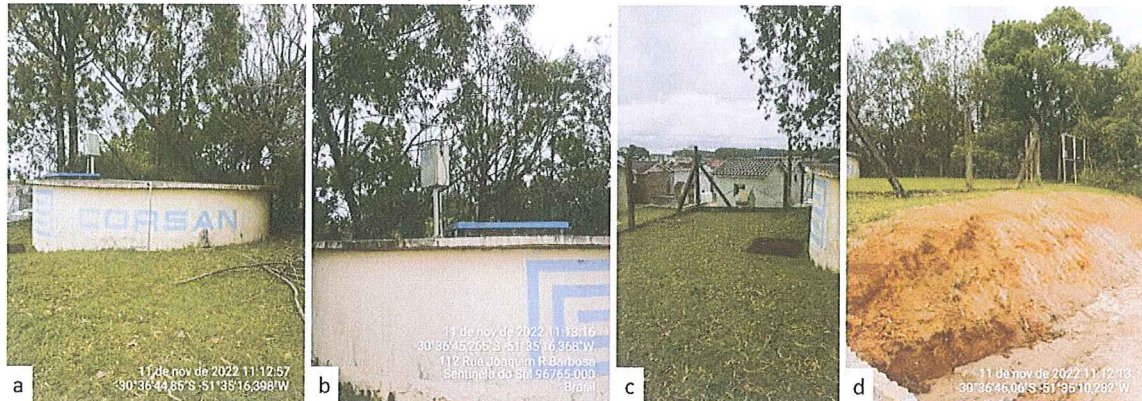
Figura 10: Registro fotográfico do reservatório R-02: a) Vista frontal da unidade; b) Vista do sistema de telemetria da unidade; c) Vista da lateral do reservatório com o cemitério municipal ao fundo; d) Vista da calçada do pátio da unidade pós obras de pavimentação do executivo municipal;

Quanto ao reservatório R-02, dois aspectos necessitam de um destaque especial:

- A unidade está localizada ao lado do cemitério municipal, local de grande circulação de pessoas;
- A equipe local da prestadora indicou que, em decorrência de obras de pavimentação do executivo municipal, a expansão lateral da via afetou a rampa de acesso ao portão da unidade. Com isso, o ingresso na unidade ficou prejudicado.

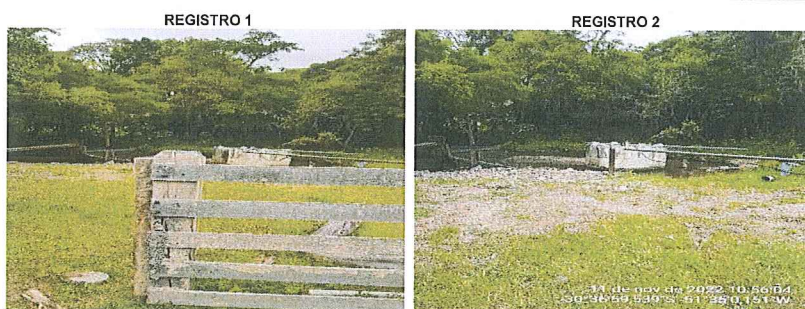
NC	CÓDIGO DA NC	UNIDADE	Captação Arroio Santa Cruz
1	1.1	CONSTATAÇÃO	Unidade sem placa de identificação
<b>GRUPO</b>	<b>PRAZO</b>	<b>NÃO CONFORMIDADE</b>	Inexistência de placa de identificação da área da captação.
2	365 dias	OBSERVAÇÃO

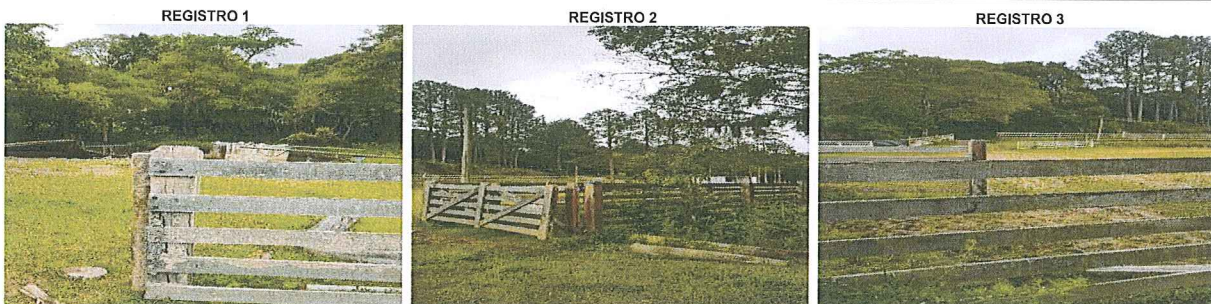
NC	CÓDIGO DA NC	UNIDADE	Captação Arroio Santa Cruz
2	1.4	CONSTATAÇÃO	Unidade localizada junto ao Parque Municipal de Eventos onde ocorrem rodeios e outros eventos com presença de rebanhos e de populares
<b>GRUPO</b>	<b>PRAZO</b>	<b>NÃO CONFORMIDADE</b>	Área da captação próximo à fontes poluidoras
2	365 dias	OBSERVAÇÃO

1.2	A área de captação está cercada adequadamente?	X			
	1.3	Existe outorga de captação ou outorga com validade vigente?	X			
	1.4	Área da captação ou do poço estão isentas de fontes poluidoras?		X		Próximo ao rodeio municipal

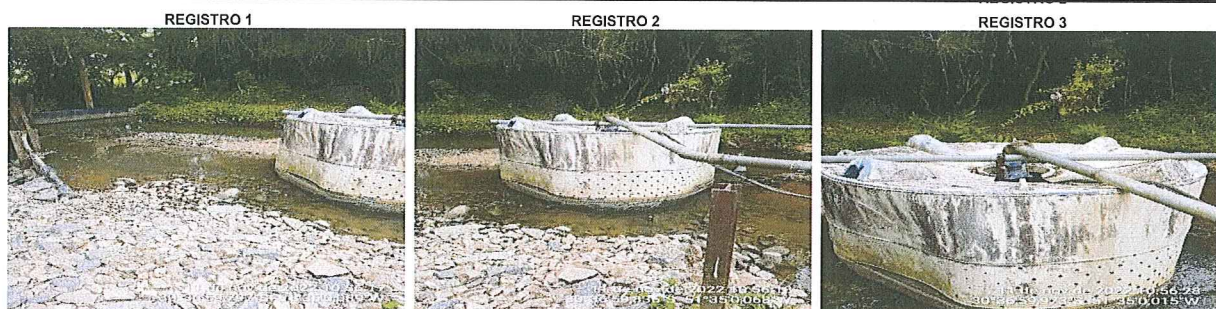
NC	CÓDIGO DA NC	UNIDADE	Captação Arroio Santa Cruz
3	1.5	CONSTATAÇÃO	Unidade sem bomba reserva
<b>GRUPO</b>	<b>PRAZO</b>	<b>NÃO CONFORMIDADE</b>	Ausência de bomba reserva devidamente instalada para acionamento imediato.
2	365 dias	OBSERVAÇÃO

1.5	Existe bomba reserva, a ser instalada imediatamente, quando houver pane na principal?		X		Sem bomba reserva
	1.6	Equipamentos estão isentos de vazamentos aparentes de água?	X

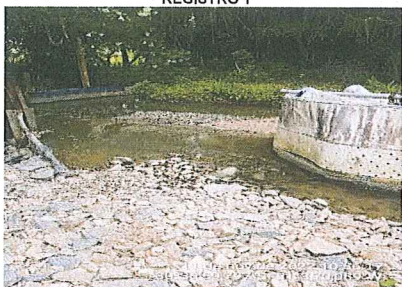
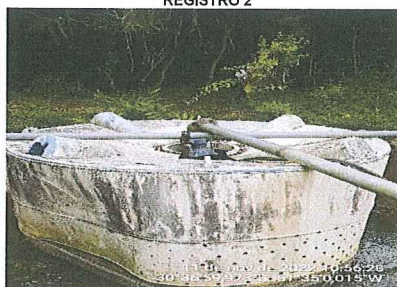
NC	CÓDIGO DA NC	UNIDADE	Captação Arroio Santa Cruz
4	1.8	CONSTATAÇÃO	Unidade sem placa de identificação
GRUPO	PRAZO	NÃO CONFORMIDADE	Falta de conservação e manutenção preventiva da unidade.
2	365 dias	OBSERVAÇÃO

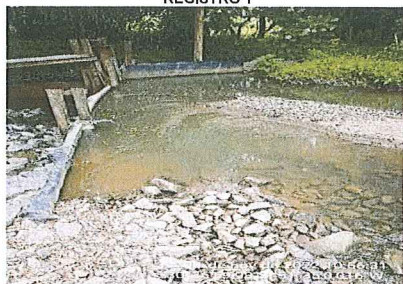
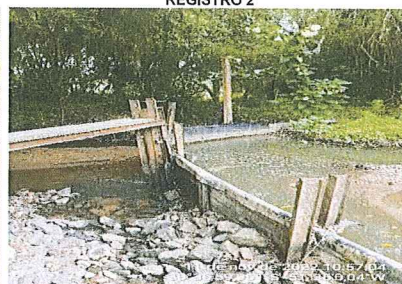
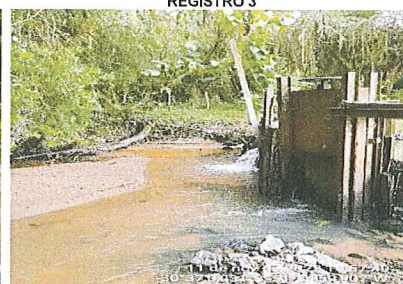
NC	CÓDIGO DA NC	UNIDADE	Captação Arroio Santa Cruz
5	1.8	CONSTATAÇÃO	Barramento em más condições de manutenção.
GRUPO	PRAZO	NÃO CONFORMIDADE	Falta de conservação e manutenção preventiva de unidade.
2	365 dias	OBSERVAÇÃO

1.7	Os equipamentos estão em condições de manutenção mecânica ou elétrica adequadas?	X			
	1.8	A área está com suas estruturas dentro de condições de segurança operacional adequadas?		X		Buraco na estrutura. Barramento em más condições de manutenção.

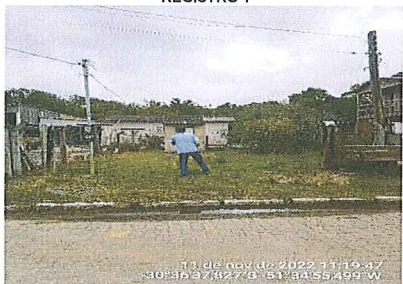
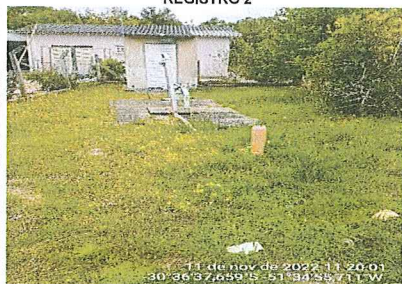
NC	CÓDIGO DA NC	UNIDADE	Poço SEN-05
6	1.1	CONSTATAÇÃO	Unidade sem placa de identificação
GRUPO	PRAZO	NÃO CONFORMIDADE	Inexistência de placa de identificação da área da poço.
2	365 dias	OBSERVAÇÃO

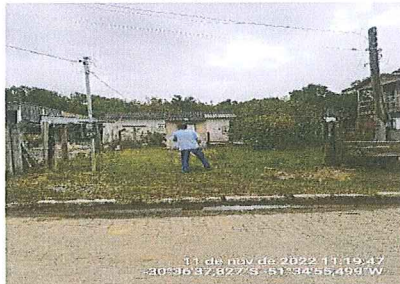
REGISTRO 1

NC	CÓDIGO DA NC	UNIDADE	Poço SEN-05
7	1.2	CONSTATAÇÃO	Unidade sem portão
GRUPO	PRAZO	NÃO CONFORMIDADE	Não isolar a área dando condição ao acesso de pessoas não-autorizadas e sem garantir bom estado de limpeza do local.
2	365 dias	OBSERVAÇÃO

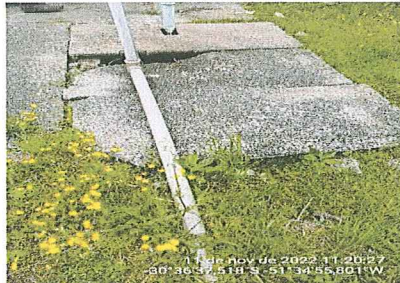
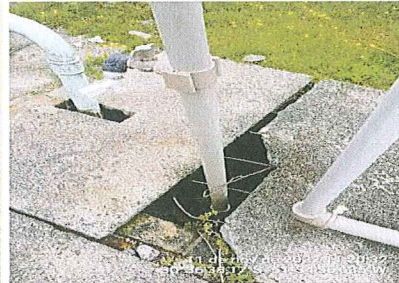
NC	CÓDIGO DA NC	UNIDADE	Poço SEN-05
8	1.8	CONSTATAÇÃO	A tampa de concreto que protege o poço está quebrada
GRUPO	PRAZO	NÃO CONFORMIDADE	Falta de conservação e manutenção preventiva de unidade.
2	365 dias	OBSERVAÇÃO

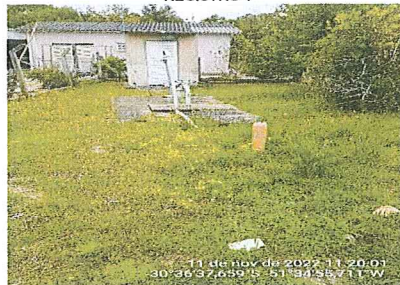
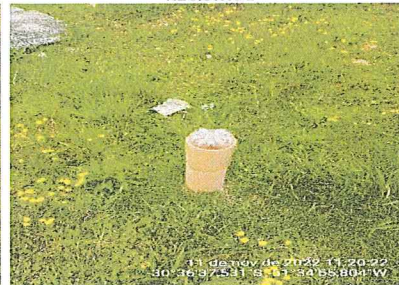
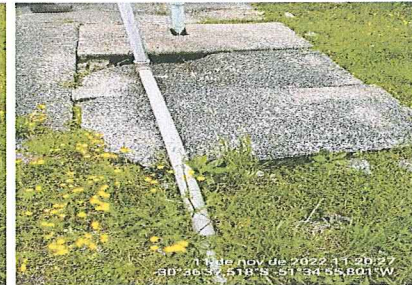
NC	CÓDIGO DA NC	UNIDADE	Poço SEN-05
9	1.9	CONSTATAÇÃO	Falta de capina/roçada na área
GRUPO	PRAZO	NÃO CONFORMIDADE	Falta de conservação e manutenção preventiva de unidade.
2	365 dias	OBSERVAÇÃO

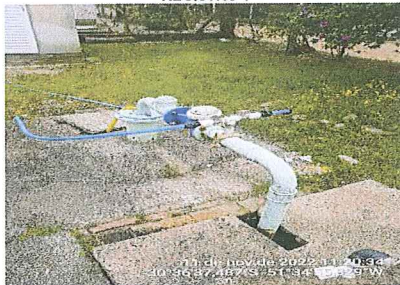
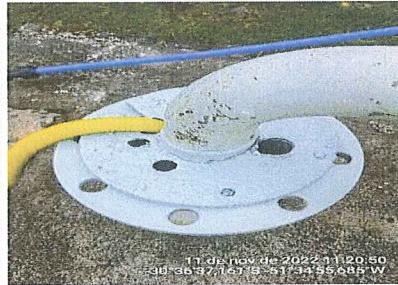
NC	CÓDIGO DA NC	UNIDADE	Poço SEN-05
10	1.2	CONSTATAÇÃO	A tampa do poço possui um buraco
GRUPO	PRAZO	NÃO CONFORMIDADE	A tampa do poço não protege de contaminações superficiais.
2	365 dias	OBSERVAÇÃO

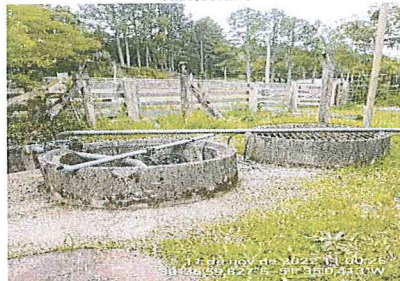
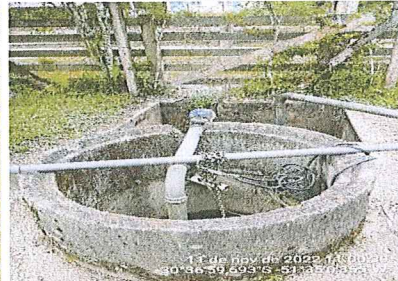
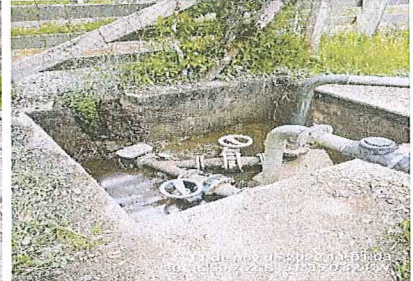
NC	CÓDIGO DA NC	UNIDADE	Elevatória de água bruta (desativada)
11	2.1	CONSTATAÇÃO	Ausência de tampa/grelha em poços/caixas da elevatória
GRUPO	PRAZO	NÃO CONFORMIDADE	Falta de conservação e manutenção preventiva de unidade.
2	365 dias	OBSERVAÇÃO

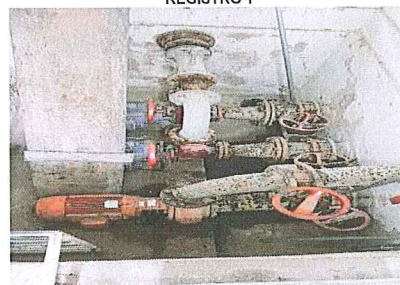
REGISTRO 1

NC	CÓDIGO DA NC	UNIDADE	Elevatória de água tratada
12	2.1	CONSTATAÇÃO	Unidade sem placa de identificação
GRUPO	PRAZO	NÃO CONFORMIDADE	Inexistência de placa de identificação da área da elevatória.
2	365 dias	OBSERVAÇÃO

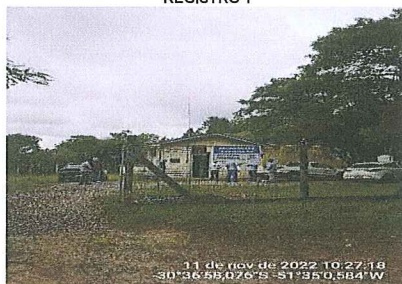
REGISTRO 1

NC	CÓDIGO DA NC	UNIDADE	ETA
13	3.2	CONSTATAÇÃO	Unidade sem placa de identificação
<b>GRUPO</b>	<b>PRAZO</b>	<b>NÃO CONFORMIDADE</b>	Inexistência de placa de identificação da área da ETA
2	365 dias	OBSERVAÇÃO	A placa existente é indicativa de o local ser uma propriedade particular.

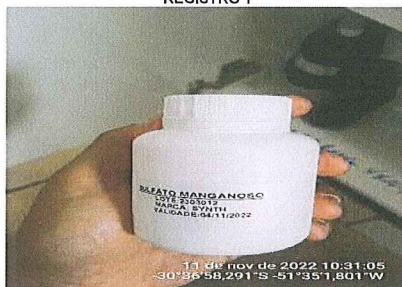
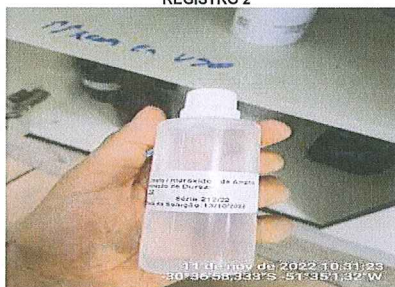
NC	CÓDIGO DA NC	UNIDADE	ETA
16	3.13	CONSTATAÇÃO	Alguns reagentes com prazo vencido
<b>GRUPO</b>	<b>PRAZO</b>	<b>NÃO CONFORMIDADE</b>	Possuir em suas dependências reagentes químicos fora do prazo de validade.
2	90 dias	OBSERVAÇÃO

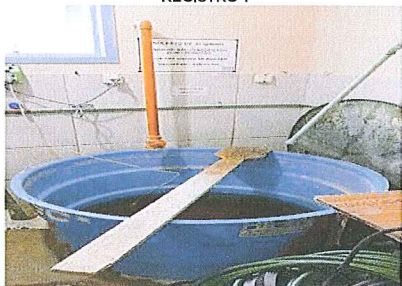
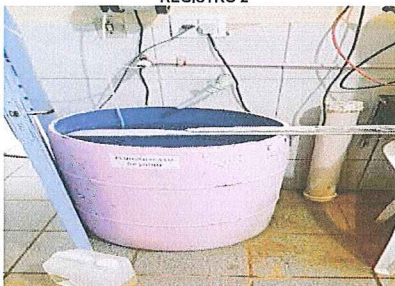
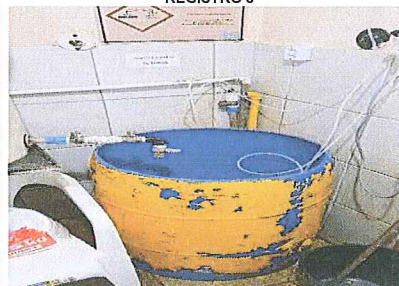
NC	CÓDIGO DA NC	UNIDADE	ETA
18	3.19	CONSTATAÇÃO	Tanques de produtos químicos de processo sem tampa
<b>GRUPO</b>	<b>PRAZO</b>	<b>NÃO CONFORMIDADE</b>	Armazenamento inadequado de produtos químicos.
2	90 dias	OBSERVAÇÃO

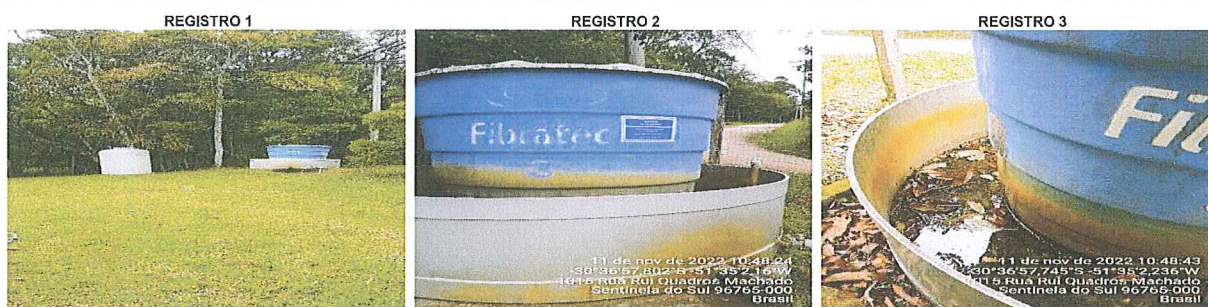
NC	CÓDIGO DA NC	UNIDADE	ETA
19	3.20	CONSTATAÇÃO	Água acumulada junto ao tanque de sulfato de alumínio
<b>GRUPO</b>	<b>PRAZO</b>	<b>NÃO CONFORMIDADE</b>	Falta de conservação e manutenção preventiva de unidade.
2	365 dias	OBSERVAÇÃO

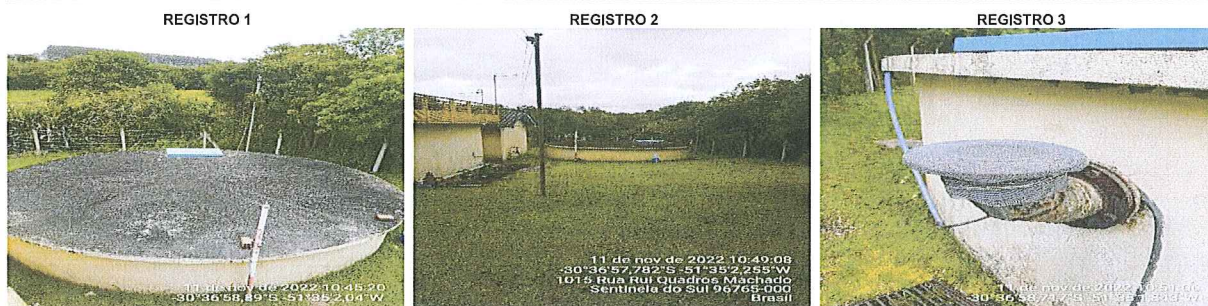
NC	CÓDIGO DA NC	UNIDADE	Reservatório R-01
21	6.1	CONSTATAÇÃO	Ausência de placa de identificação
<b>GRUPO</b>	<b>PRAZO</b>	<b>NÃO CONFORMIDADE</b>	Inexistência de placa de identificação do reservatório.
2	365 dias	OBSERVAÇÃO

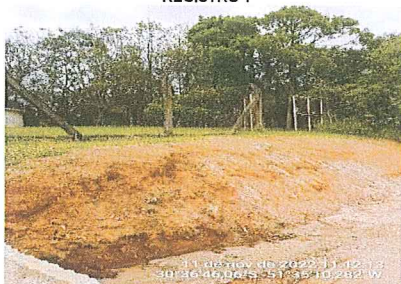
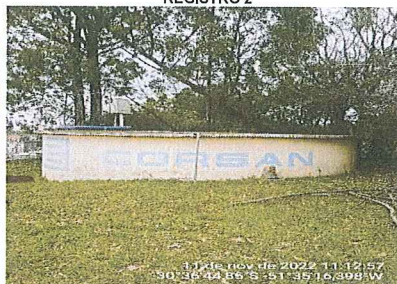
NC	CÓDIGO DA NC	UNIDADE	Reservatório R-02
22	6.1	CONSTATAÇÃO	Ausência de placa de identificação
GRUPO	PRAZO	NÃO CONFORMIDADE	Inexistência de placa de identificação do reservatório.
2	365 dias	OBSERVAÇÃO

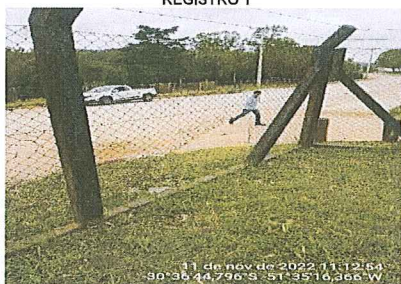
REGISTRO 1

NC	CÓDIGO DA NC	UNIDADE	Reservatório R-02
23	6.2	CONSTATAÇÃO	Presença de buraco no cercamento
GRUPO	PRAZO	NÃO CONFORMIDADE	Não isolar a área dando condição ao acesso de pessoas não-autorizadas e sem garantir bom estado de limpeza do local.
2	365 dias	OBSERVAÇÃO

6.2	A área do reservatório está cercada adequadamente?		X		Buraco no cercamento
	6.3	Equipamentos e estruturas estão isentos de vazamentos aparentes de água?	X

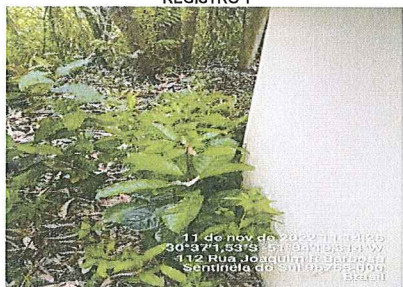
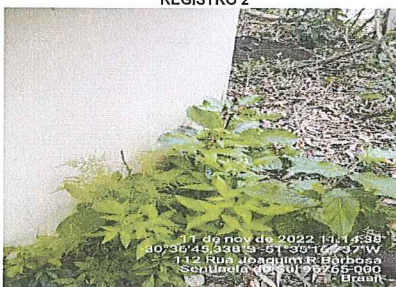
NC	CÓDIGO DA NC	UNIDADE	Reservatório R-02
24	6.12	CONSTATAÇÃO	Presença de vegetação junto ao reservatório
GRUPO	PRAZO	NÃO CONFORMIDADE	Falta de conservação e manutenção preventiva de unidade.
2	180 dias	OBSERVAÇÃO

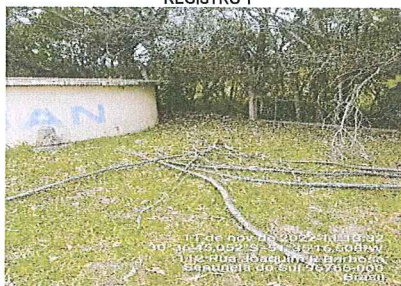
REGISTRO 1

NC	CÓDIGO DA NC	UNIDADE	Reservatório R-02
25	6.12	CONSTATAÇÃO	Acúmulo de galhos no pátio da unidade
GRUPO	PRAZO	NÃO CONFORMIDADE	Falta de conservação e manutenção preventiva de unidade.
2	180 dias	OBSERVAÇÃO

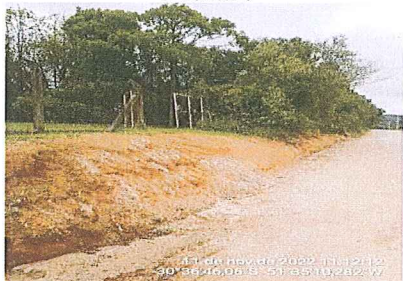
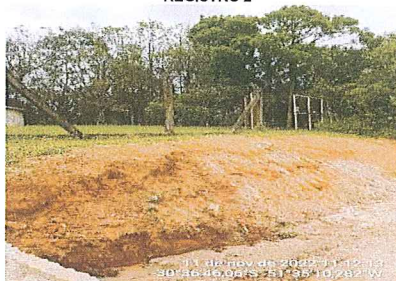
NC	CÓDIGO DA NC	UNIDADE	Reservatório R-02
26	6.12	CONSTATAÇÃO	Unidade sem rampa de acesso adequada
GRUPO	PRAZO	NÃO CONFORMIDADE	Acesso à unidade dificultado
2	365 dias	OBSERVAÇÃO
