REGULAÇÃO RELATÓRIO DE FISCALIZAÇÃO N. 537/2022

Fiscalização Sob Demanda por meio de solicitação do Executivo Municipal para verificar obra de repavimentação inacabada em uma via de Guaíba/RS.

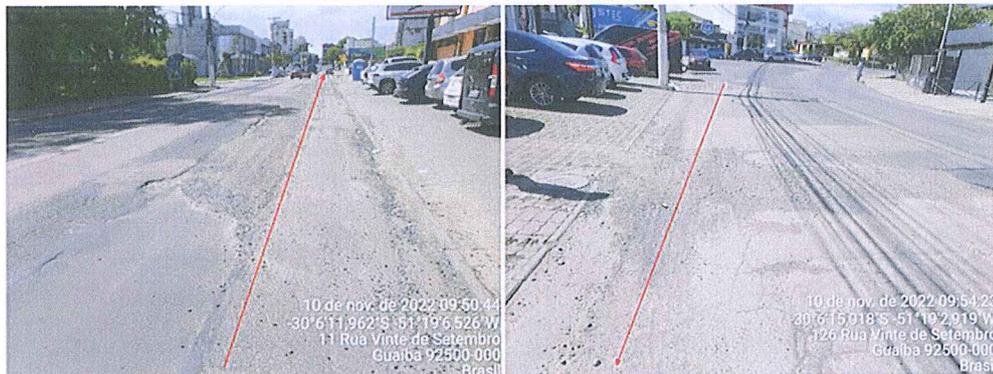
Figura 2 - Registros fotográficos do trecho fiscalizado.

1. No trecho fiscalizado, localizado na Rua Vinte de Setembro, verificou-se que a obra de repavimentação da via está inacabada. Na figura 2, é possível observar que foi realizada a remoção do pavimento no sentido longitudinal da via, possivelmente, para realização de algum tipo intervenção. Contudo, após a sua execução, a pavimentação não foi recomposta de forma adequada.

A realização da fiscalização, conforme solicitado, possibilitou verificar a existência de obra inacabada na pavimentação da Rua Vinte de Setembro em Guaíba/RS. As evidências constatadas *in loco* permitem inferir que está é decorrente de obra realizada pela Corsan na rede de esgotamento sanitário. Desta forma, a prestadora de serviço deve tomar as medidas necessárias para executar a repavimentação da via.

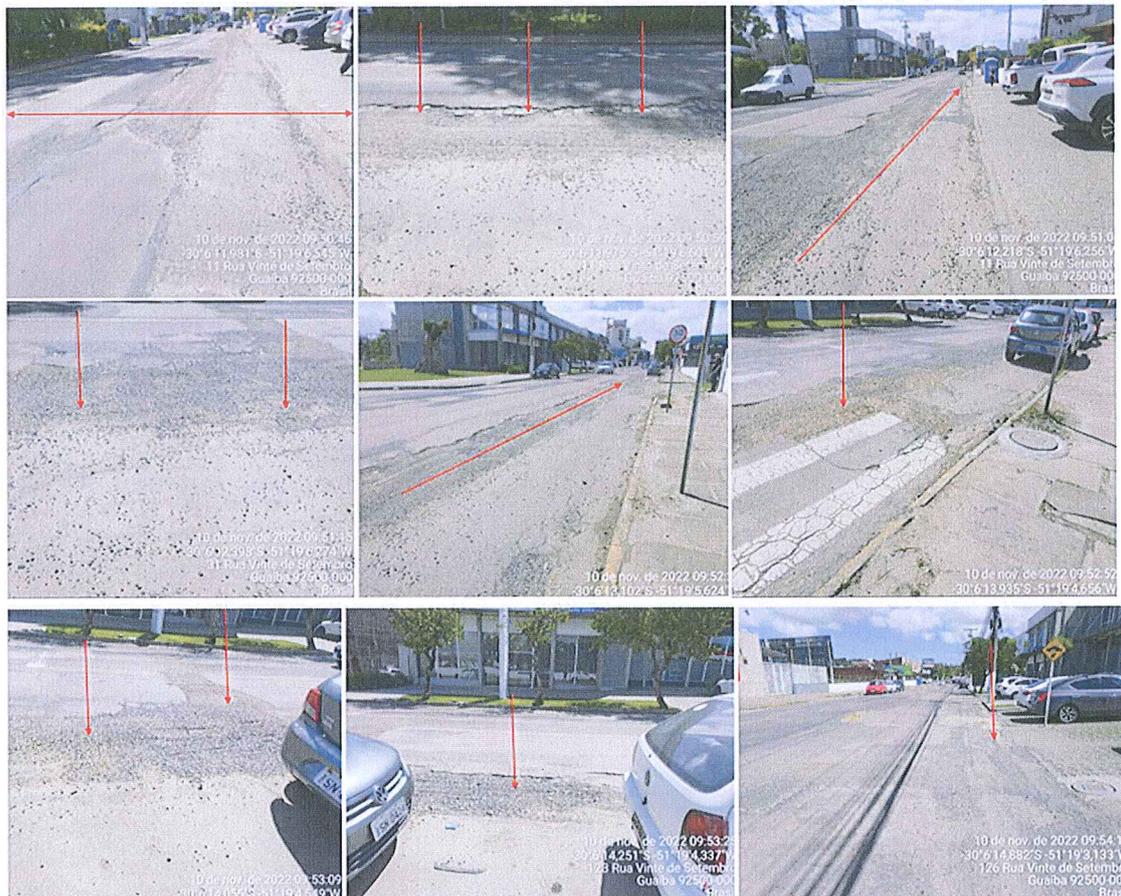
Figura 3 – Registros fotográficos das irregularidades no pavimento.

2. A equipe de fiscalização da Agesan-RS constatou a ausência de pavimento próximo ao passeio ao longo da seção longitudinal no espaço compreendido entre os pontos P1 e P2 na Rua Vinte de Setembro, conforme pode ser visualizado na figura 3. Isso proporciona uma deformidade na seção transversal do pavimento ao longo do trecho fiscalizado. No outro lado da via, também há deformidades próximas ao ponto P2. Verificou-se também que haviam pedregulhos depositados sobre a via em diversos pontos. Desta forma, é possível afirmar que a obra está inacabada, pois após a realização da intervenção, não foi feita a repavimentação.

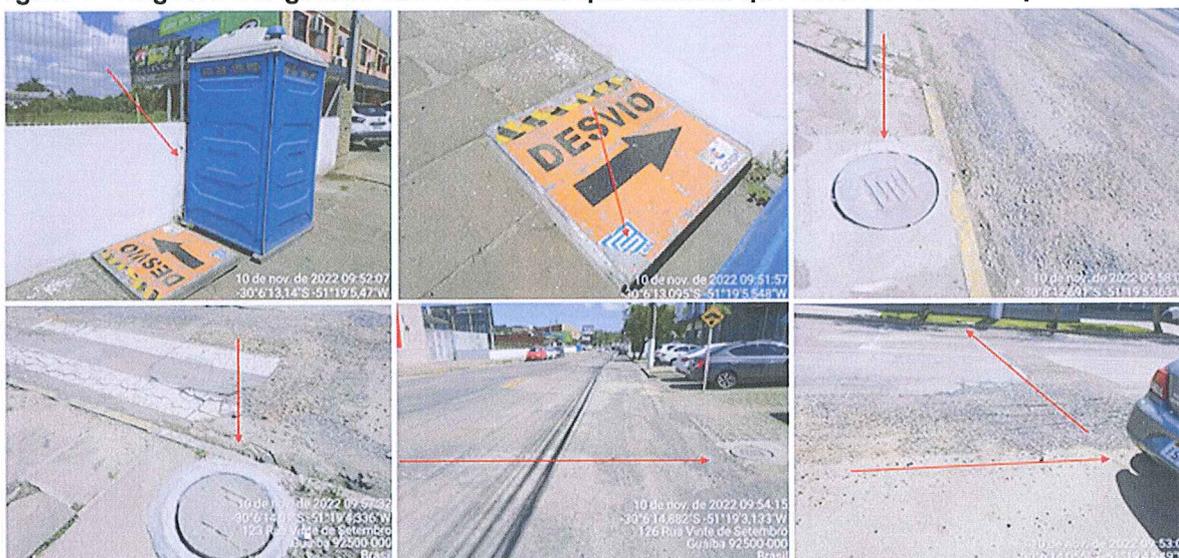
Figura 4 - Registro fotográfico das evidências que indicam que obra foi realizada pela Corsan.

3. A retirada da pavimentação, provavelmente, está relacionada com as obras realizadas pela Corsan na rede de esgotamento sanitário. A equipe de fiscalização faz essa inferência devido às evidências constatadas no local. No trecho fiscalizado havia um banheiro químico, o qual, possivelmente, estava sendo utilizado pela equipe que estava executando a obra. Ao lado do banheiro químico, estava disposta uma placa de sinalização de obra com o símbolo da Corsan. Além disso, ao longo do trecho verificou-se que foram instaladas estruturas que compõe a rede de esgotamento sanitário nas calçadas, as quais contêm o logotipo da Corsan (Figura 4).

4. Desta forma, com base nas evidências verificadas *in loco* é possível inferir que a obra inacabada na pavimentação foi originada a partir de obras na rede de esgotamento sanitário realizadas pela Corsan. Além disso, verificou-se que foi removido o pavimento para a execução da obra, porém este não foi refeito, após o termino das atividades, no trecho fiscalizado. No entanto, constatou-se que alguns pontos próximos ao local fiscalizado, na Rua Ivo Lessa Silveira, e no segmento da Rua Vinte de Setembro em direção à Rua José Montaury, também foram realizadas obras pela Corsan, porém nestes o pavimento foi reconstituído.
