REGULAÇÃO RELATÓRIO TÉCNICO DE FISCALIZAÇÃO N. 021-P/2023 – RTF

Fiscalização no Sistema de Abastecimento de Água de Camaquã/RS.

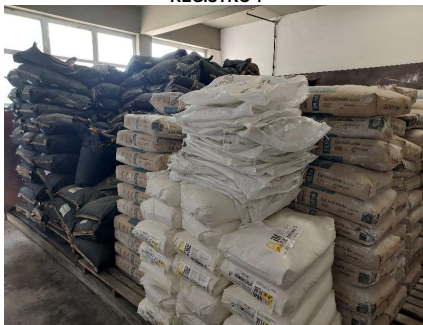
REGISTRO 1

NC	CÓDIGO DA NC	UNIDADE	ETA
20	3.19	CONSTATAÇÃO	A altura máxima de armazenamento de produtos químicos deve ser de 1,80 m.
GRUPO	PRAZO	NÃO CONFORMIDADE	Armazenamento inadequado de produtos químicos.
3	90 dias	OBSERVAÇÃO	-

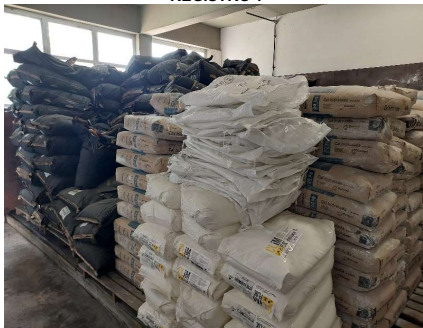
REGISTRO 1

NC	CÓDIGO DA NC	UNIDADE	ETA
21	3.19	CONSTATAÇÃO	O carvão ativado estava empilhado de forma desorganizada representando risco de queda.
GRUPO	PRAZO	NÃO CONFORMIDADE	Armazenamento inadequado de produtos químicos.
2	90 dias	OBSERVAÇÃO	-

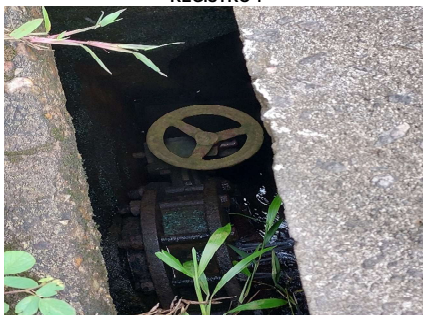
REGISTRO 1

NC	CÓDIGO DA NC	UNIDADE	ETA
24	3.4	CONSTATAÇÃO	Vazamento na válvula de manobra da ETA.
GRUPO	PRAZO	NÃO CONFORMIDADE	Perda de água e/ou não executar redução de perdas.
3	365 dias	OBSERVAÇÃO	-

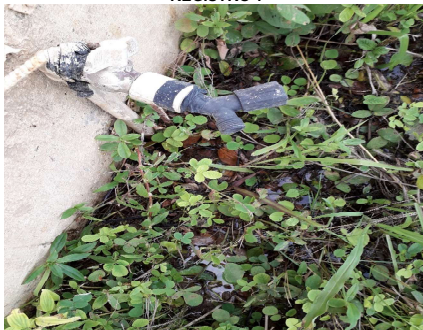
REGISTRO 1

NC	CÓDIGO DA NC	UNIDADE	ETA
26	3.4	CONSTATAÇÃO	Vazamento no bloco hidráulico.
GRUPO	PRAZO	NÃO CONFORMIDADE	Perda de água e/ou não executar redução de perdas.
3	365 dias	OBSERVAÇÃO	-

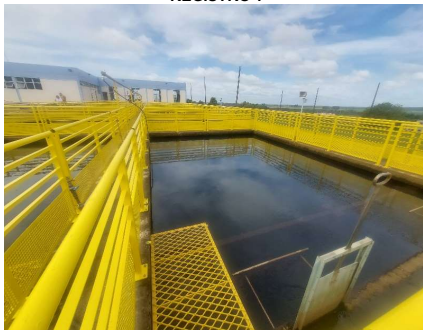
REGISTRO 1

NC	CÓDIGO DA NC	UNIDADE	R1 (Santa Marta)
30	6.1	CONSTATAÇÃO	Ausência de placa de identificação do reservatório.
GRUPO	PRAZO	NÃO CONFORMIDADE	Inexistência de placa de identificação da área.
2	365 dias	OBSERVAÇÃO	-

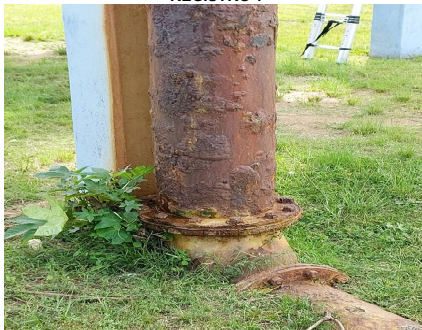
REGISTRO 1

NC	CÓDIGO DA NC	UNIDADE	R1 (Santa Marta)
32	6.3	CONSTATAÇÃO	Vazamento na tubulação do reservatório.
GRUPO	PRAZO	NÃO CONFORMIDADE	Perda de água e/ou não executar redução de perdas.
2	365 dias	OBSERVAÇÃO	-

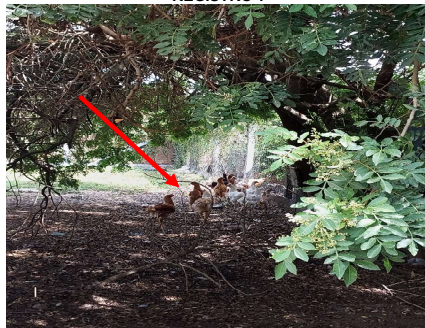
REGISTRO 1

NC	CÓDIGO DA NC	UNIDADE	R1 (Santa Marta)
35	6.12	CONSTATAÇÃO	Verificou-se a presença de animais na área do reservatório.
GRUPO	PRAZO	NÃO CONFORMIDADE	Presença ou indício de presença de animais nas instalações do reservatório.
2	365 dias	OBSERVAÇÃO	-

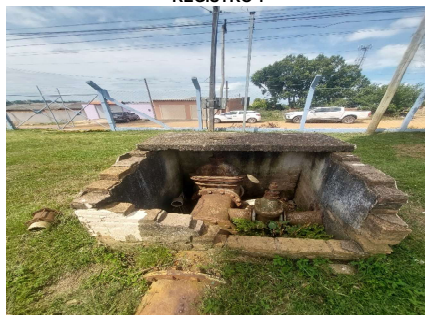
REGISTRO 1

NC	CÓDIGO DA NC	UNIDADE	R1 (Santa Marta)
36	6.11	CONSTATAÇÃO	A caixa de manobra do reservatório está danificada.
GRUPO	PRAZO	NÃO CONFORMIDADE	Falta de conservação e manutenção preventiva de unidade.
2	365 dias	OBSERVAÇÃO	-

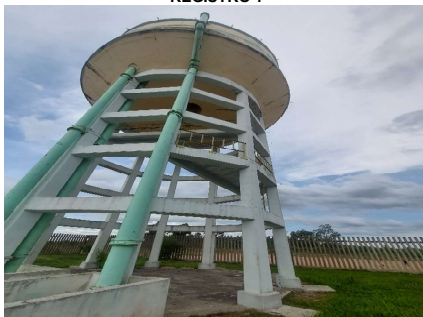
REGISTRO 1

NC	CÓDIGO DA NC	UNIDADE	R2 (Vila Flores)
44	6.9	CONSTATAÇÃO	Não foi disponibilizada escada para acessar a parte superior do reservatório.
GRUPO	PRAZO	NÃO CONFORMIDADE	Falta de conservação e manutenção preventiva de unidade.
2	365 dias	OBSERVAÇÃO	-

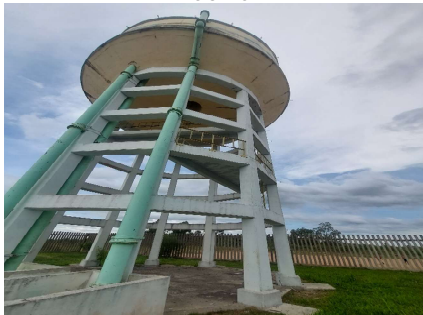
REGISTRO 1

NC	CÓDIGO DA NC	UNIDADE	R2 (Vila Flores)
47	6.8	CONSTATAÇÃO	Ausência de para-raios no reservatório.
GRUPO	PRAZO	NÃO CONFORMIDADE	Ausência de para-raio e sinalizador noturno em condições adequadas.
2	365 dias	OBSERVAÇÃO	-

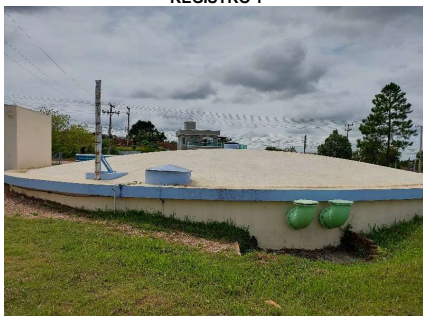
REGISTRO 1

NC	CÓDIGO DA NC	UNIDADE	R6 (ETA)
63	6.1	CONSTATAÇÃO	Ausência de placa de identificação do reservatório.
GRUPO	PRAZO	NÃO CONFORMIDADE	Inexistência de placa de identificação da área.
2	365 dias	OBSERVAÇÃO	-

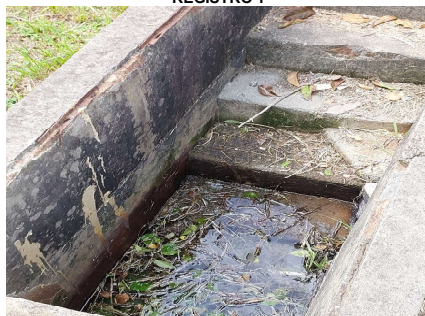
REGISTRO 1

NC	CÓDIGO DA NC	UNIDADE	R7 (enterrado da unidade comercial)
66	6.12	CONSTATAÇÃO	Drenagem da estrutura inadequada.
GRUPO	PRAZO	NÃO CONFORMIDADE	Drenagem da estrutura inadequada.
2	365 dias	OBSERVAÇÃO	-

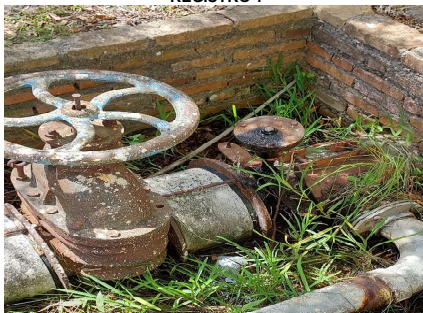
REGISTRO 1

NC	CÓDIGO DA NC	UNIDADE	R7 (enterrado da unidade comercial)
71	6.3	CONSTATAÇÃO	Vazamento no registro do reservatório.
GRUPO	PRAZO	NÃO CONFORMIDADE	Falta de conservação e manutenção preventiva de unidade.
2	365 dias	OBSERVAÇÃO	-

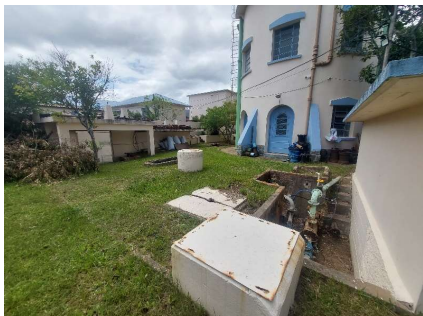
NC	CÓDIGO DA NC	UNIDADE	ETA desativada (unidade comercial)
73	6.1	CONSTATAÇÃO	Ausência de identificação da ETA desativada.
GRUPO	PRAZO	NÃO CONFORMIDADE	Inexistência de placa de identificação da área.
2	365 dias	OBSERVAÇÃO	-

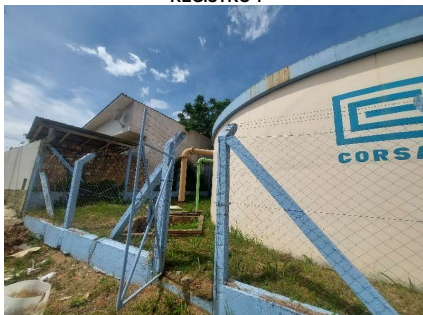
REGISTRO 1

NC	CÓDIGO DA NC	UNIDADE	R9 (lavagem de filtros)
74	6.1	CONSTATAÇÃO	Ausência de placa de identificação do reservatório.
GRUPO	PRAZO	NÃO CONFORMIDADE	Inexistência de placa de identificação da área.
2	365 dias	OBSERVAÇÃO	-

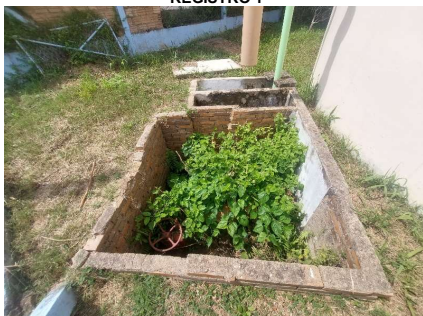
REGISTRO 1

NC	CÓDIGO DA NC	UNIDADE	R9 (lavagem de filtros)
75	6.3	CONSTATAÇÃO	Presença de vegetação nas estruturas de manobra.
GRUPO	PRAZO	NÃO CONFORMIDADE	Falta de conservação e manutenção preventiva de unidade.
2	365 dias	OBSERVAÇÃO	-
