53AMS-CAR.OPE-2021/000473
PRT-AMS-2021/000412

Ref.: Ofício 0160/2021 - UNPE. Subsídio para resposta ao Relatório de Fiscalização 031/2021 da Agência Reguladora Intermunicipal de Saneamento do Rio Grande do Sul, AGESAN-RS.

Assunto: Evidências de conclusão de não conformidades.

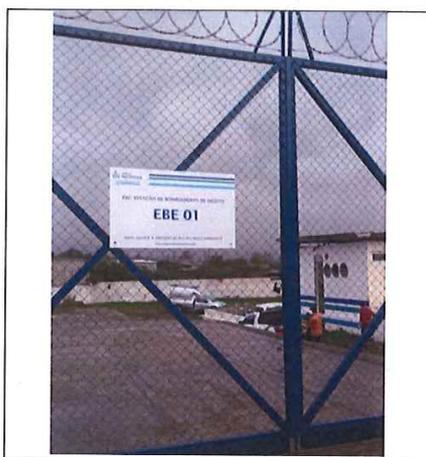
(a) Quanto ao tema abordado na NC-12:

Informa-se que foi instalada placa de identificação na EBE 01, conforme figura abaixo:

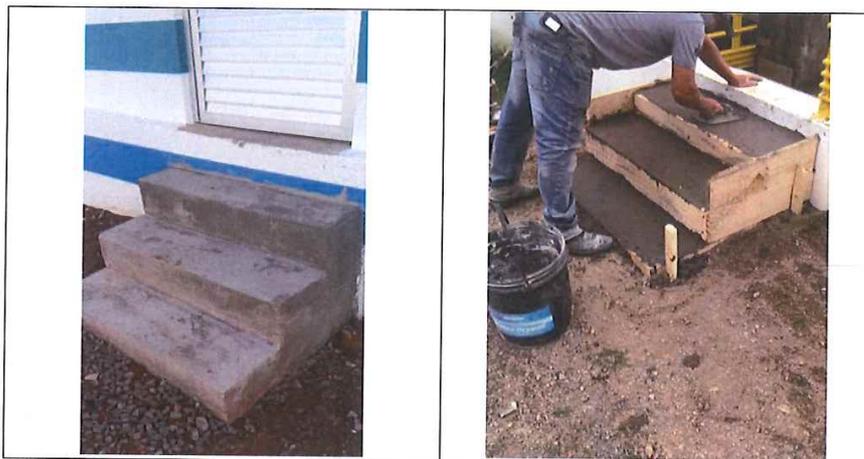
(b) Quanto ao tema abordado na NC-13:

Informa-se que foram implantados novos degraus na EBE 01, conforme evidenciado nas figuras abaixo:

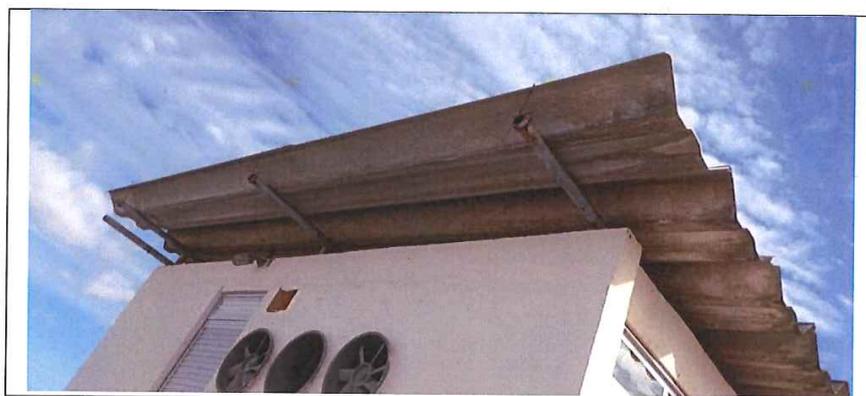
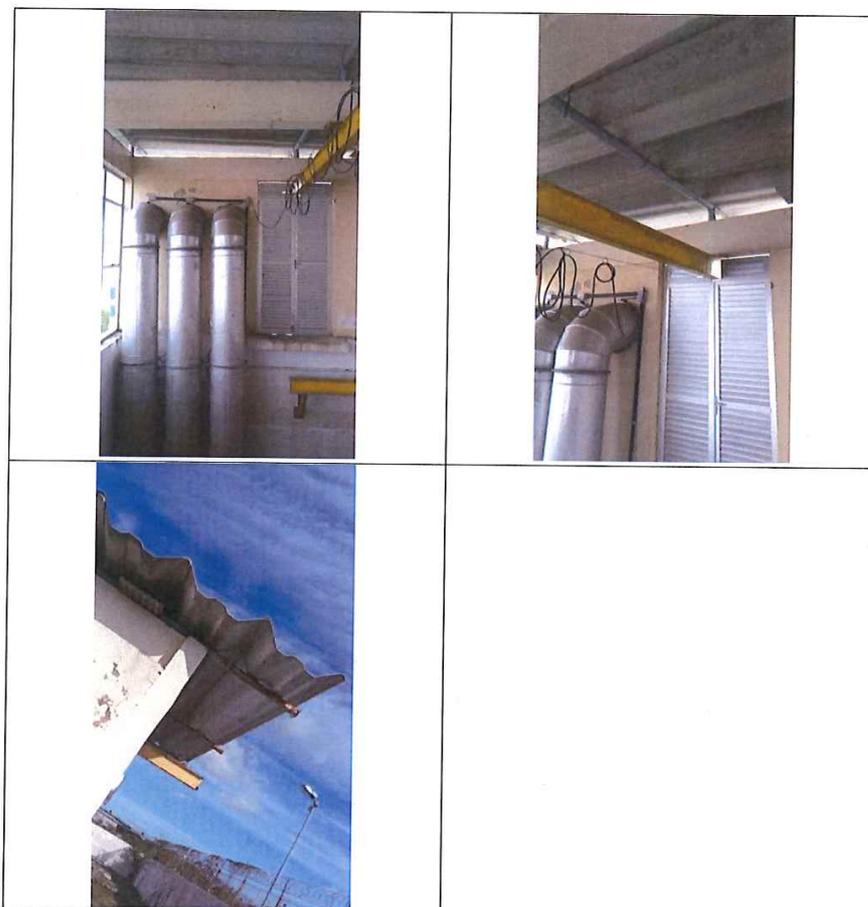
(c) Quanto ao tema abordado na NC-14:

Foi efetuado o conserto do telhado da EBE 01 que estava quebrado no momento da fiscalização, conforme evidenciado nas figuras abaixo:

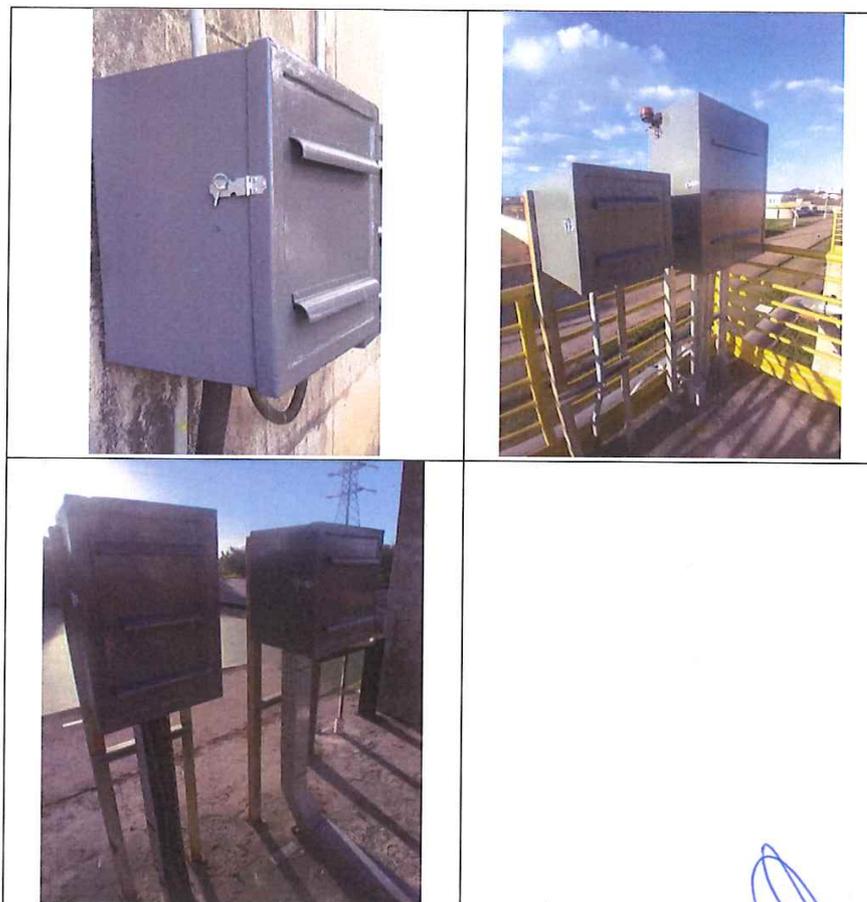
(g) Quanto ao tema abordado na NC-18:

Informamos que os painéis da ETE Integrada estão devidamente protegidos conforme evidenciado nas figuras abaixo:
