COMPANHIA RIOGRANDENSE DE SANEAMENTO

RELATÓRIO DE AJUSTAMENTO DE AÇÃO E CONDUTA – RAAC

Referência: Relatório de Fiscalização 032/2021

Município de Capela de Santana
Visita realizada no dia 17/06/2021

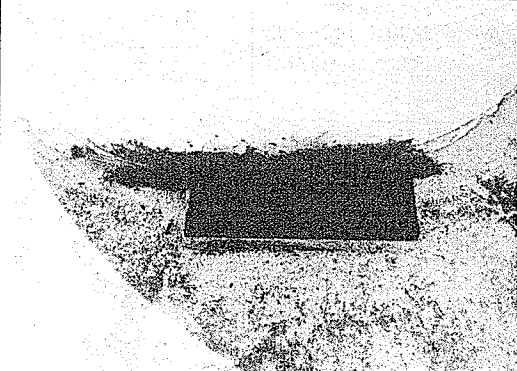
NC	CÓDIGO DA NC	UNIDADE	Reservatório R8				
8	6.4	CONSTATAÇÃO	Chaparia do suspiro está com ponto danificados (aberturas)				
GRUPO	PRAZO	NÃO CONFORMIDADE	Falta de conservação e manutenção preventiva de unidade.				
2	365 dias	OBSERVAÇÃO	REINCIDENTE - Transferida da NC 6 do RTFA n. 44/2020				
<p>DOP</p> <p>MANIFESTAÇÃO DA CORSAN: Em conformidade. Realizado inspeção e conserto na chaparia do suspiro do Reservatório R8, conforme pode ser evidenciado nas figuras 01 e 02 a seguir.</p> <div style="display: flex; justify-content: space-around;"> <div style="text-align: center;">

<p>Figura 1: Chaparia do suspiro do Reservatório R8</p> </div> <div style="text-align: center;">

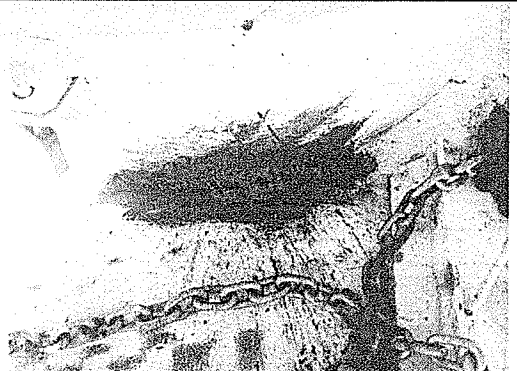
<p>Figura 2: Chaparia do suspiro do Reservatório R8</p> </div> </div> <p>PLANO DE AÇÃO:</p> <table border="1"> <thead> <tr> <th>Ação</th> <th>Prazo previsto</th> </tr> </thead> <tbody> <tr> <td> </td> <td> </td> </tr> </tbody> </table>				Ação	Prazo previsto		
Ação	Prazo previsto
