Ref.: PROA 21/0587-0003931-3. AGESAN. Relatório de Fiscalização. Ofício  
171/2021 - UNPE.

## RELATÓRIO DE AJUSTAMENTO DE AÇÃO E CONDUTA – RAAC

### **Referência: Relatório de Fiscalização 033/2021**

Município de Canoas

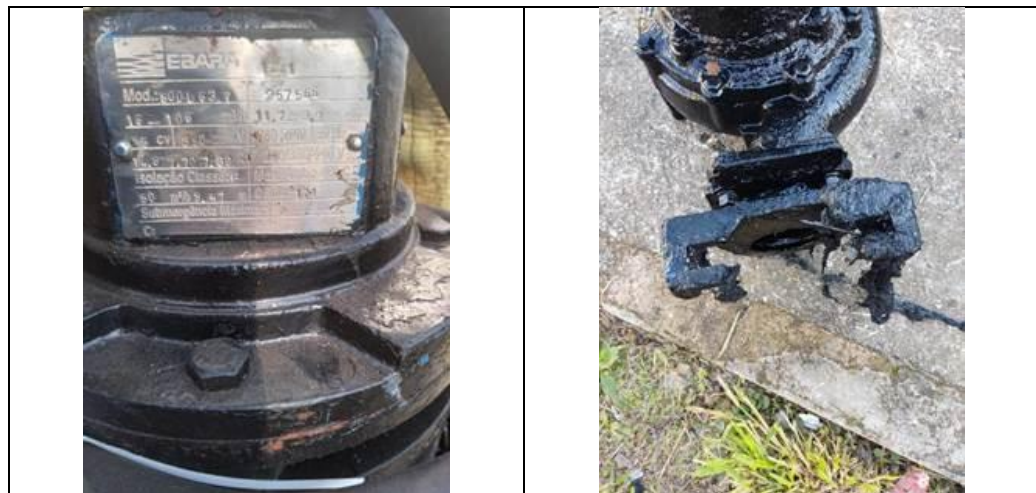
NC	CÓDIGO DA NC	UNIDADE	EBE Morada Solidária (Morada Cidadã)
76	4.3	CONSTATAÇÃO	Ausência de bomba reserva para acionamento imediato.
GRUPO	PRAZO	NÃO CONFORMIDADE	Ausência de bomba reserva devidamente instalada para acionamento imediato.
2	180 dias	OBSERVAÇÃO

**MANIFESTAÇÃO:** Não conformidade já adequada. Bomba reserva para acionamento imediato já instalada. Abaixo seguem fotos.

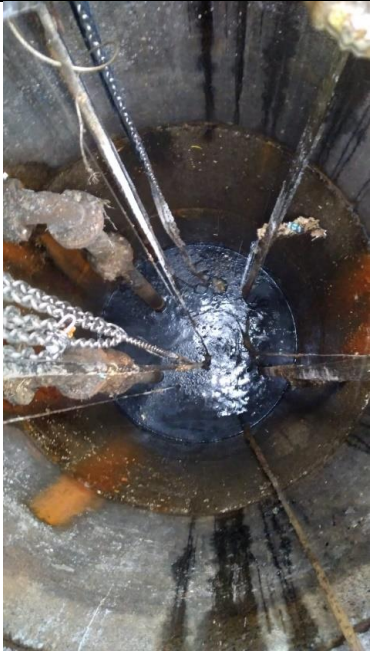
<b>NC</b>	<b>CÓDIGO DA NC</b>	<b>UNIDADE</b>	EBE Morada Solidária (Morada Cidadã)
76	4.3	<b>CONSTATAÇÃO</b>	Ausência de bomba reserva para acionamento imediato.

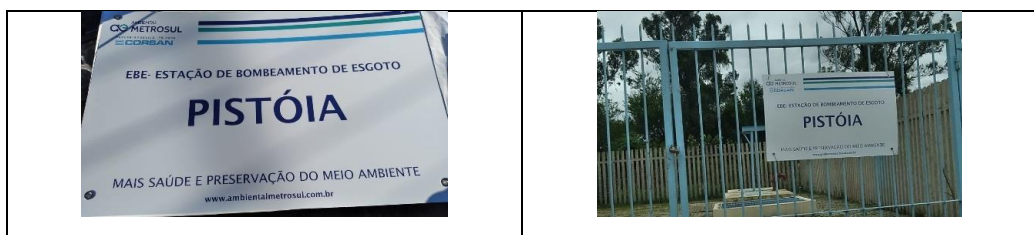
<b>NC</b>	<b>CÓDIGO DA NC</b>	<b>UNIDADE</b>	EBE Pistóia
78	4.1	<b>CONSTATAÇÃO</b>	Inexistência de placa de identificação da área da EBE.
<b>GRUPO</b>	<b>PRAZO</b>	<b>NÃO CONFORMIDADE</b>	Inexistência de placa de identificação da área da EBE
2	365 dias	<b>OBSERVAÇÃO</b>

**MANIFESTAÇÃO: Não conformidade já adequada.**  
Abaixo seguem fotos.

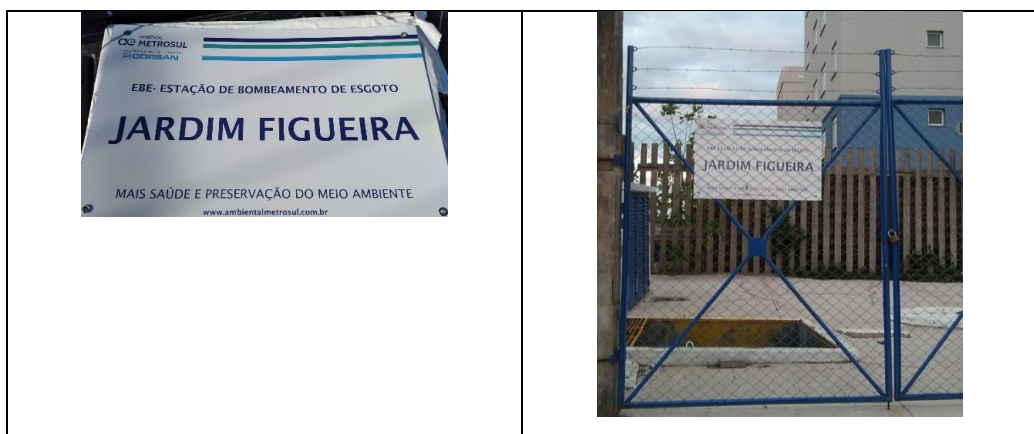
<b>NC</b>	<b>CÓDIGO DA NC</b>	<b>UNIDADE</b>	EBE Condomínio Jardim Figueira
79	4.1	<b>CONSTATAÇÃO</b>	Inexistência de placa de identificação da área da EBE.
<b>GRUPO</b>	<b>PRAZO</b>	<b>NÃO CONFORMIDADE</b>	Inexistência de placa de identificação da área da EBE
2	365 dias	<b>OBSERVAÇÃO</b>	NC transferida do processo 45/2020 (NC 2)

**MANIFESTAÇÃO: Não conformidade já adequada.**  
Abaixo seguem fotos.

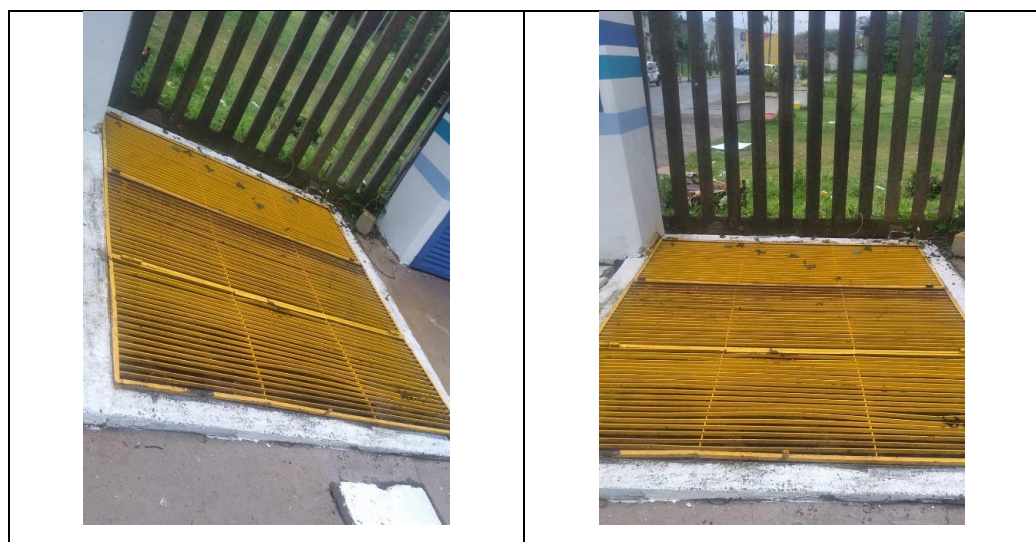
<b>NC</b>	<b>CÓDIGO DA NC</b>	<b>UNIDADE</b>	EBE Condomínio Jardim Figueira
80	4.7	<b>CONSTATAÇÃO</b>	Câmara não protegida inteiramente por grelha.
<b>GRUPO</b>	<b>PRAZO</b>	<b>NÃO CONFORMIDADE</b>	Não proporcionar a segurança das edificações e dos operadores.
2	365 dias	<b>OBSERVAÇÃO</b>

**MANIFESTAÇÃO** Não conformidade já adequada.  
Abaixo seguem fotos.

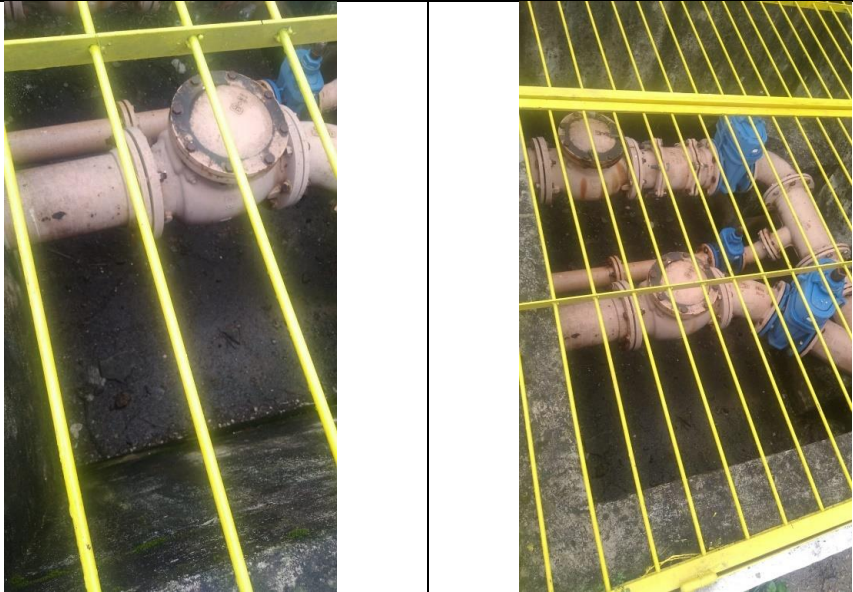
NC	CÓDIGO DA NC	UNIDADE	EBE Loteamento do Parque
81	4.5	<b>CONSTATAÇÃO</b>	Acúmulo de esgoto na câmara de manobra.

**MANIFESTAÇÃO:** Não conformidade já adequada.  
Abaixo seguem fotos.

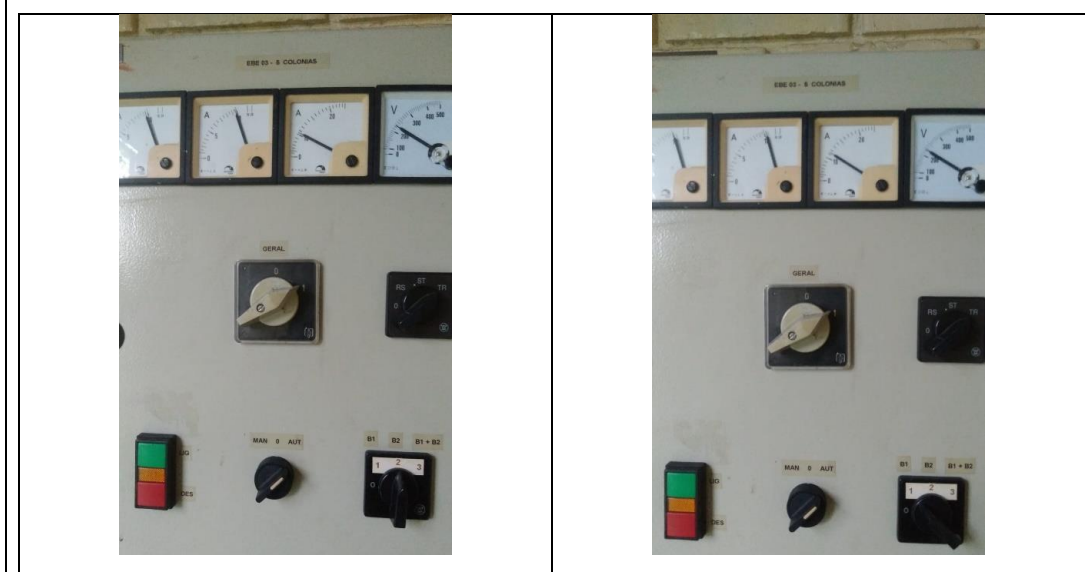
<b>NC</b>	<b>CÓDIGO DA NC</b>	<b>UNIDADE</b>	EBE 03 - 5 Colônias
87	4.3	<b>CONSTATAÇÃO</b>	Ausência de bomba reserva para acionamento imediato.
<b>GRUPO</b>	<b>PRAZO</b>	<b>NÃO CONFORMIDADE</b>	Ausência de bomba reserva devidamente instalada para acionamento imediato.
2	180 dias	<b>OBSERVAÇÃO</b>

**MANIFESTAÇÃO: Não conformidade já adequada.**  
Abaixo seguem fotos.

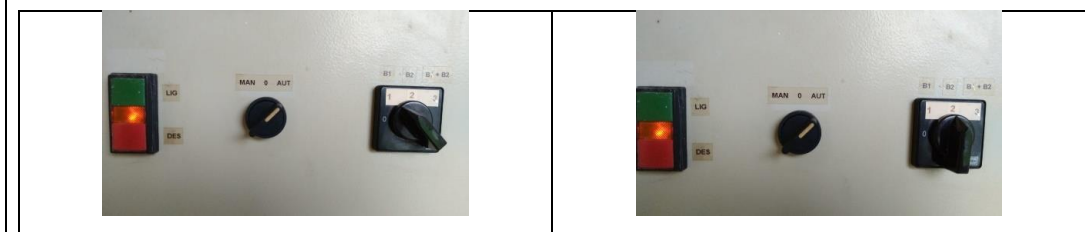
<b>NC</b>	<b>CÓDIGO DA NC</b>	<b>UNIDADE</b>	EBE 02 - 5 Colônias
88	4.3	<b>CONSTATAÇÃO</b>	Ausência de bomba reserva para acionamento imediato.
<b>GRUPO</b>	<b>PRAZO</b>	<b>NÃO CONFORMIDADE</b>	Ausência de bomba reserva devidamente instalada para acionamento imediato.
2	180 dias	<b>OBSERVAÇÃO</b>

**MANIFESTAÇÃO: Não conformidade já adequada.**  
Abaixo seguem fotos.

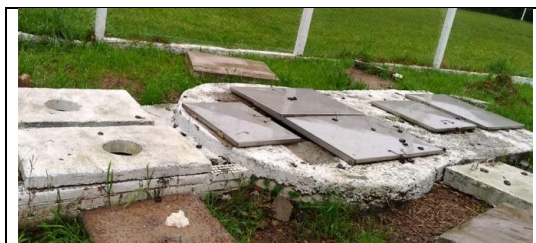
<b>NC</b>	<b>CÓDIGO DA NC</b>	<b>UNIDADE</b>	EBE 02 - 5 Colônias
91	4.7	<b>CONSTATAÇÃO</b>	Tampas improvisadas.
<b>GRUPO</b>	<b>PRAZO</b>	<b>NÃO CONFORMIDADE</b>	Falta de conservação e manutenção preventiva da unidade.
2	90 dias	<b>OBSERVAÇÃO</b>

**MANIFESTAÇÃO:** Não conformidade já adequada.  
Abaixo seguem fotos.

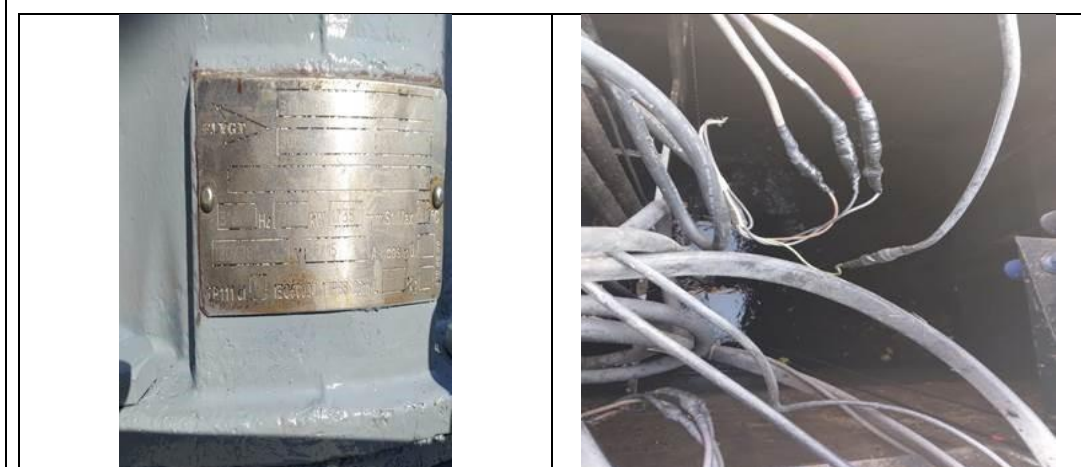
<b>NC</b>	<b>CÓDIGO DA NC</b>	<b>UNIDADE</b>	EBE 02 Morada das Acácias
97	4.3	<b>CONSTATAÇÃO</b>	Ausência de bomba reserva para acionamento imediato.
<b>GRUPO</b>	<b>PRAZO</b>	<b>NÃO CONFORMIDADE</b>	Ausência de bomba reserva devidamente instalada para acionamento imediato.
2	180 dias	<b>OBSERVAÇÃO</b>

**MANIFESTAÇÃO:** Não conformidade já adequada.  
Abaixo seguem fotos.

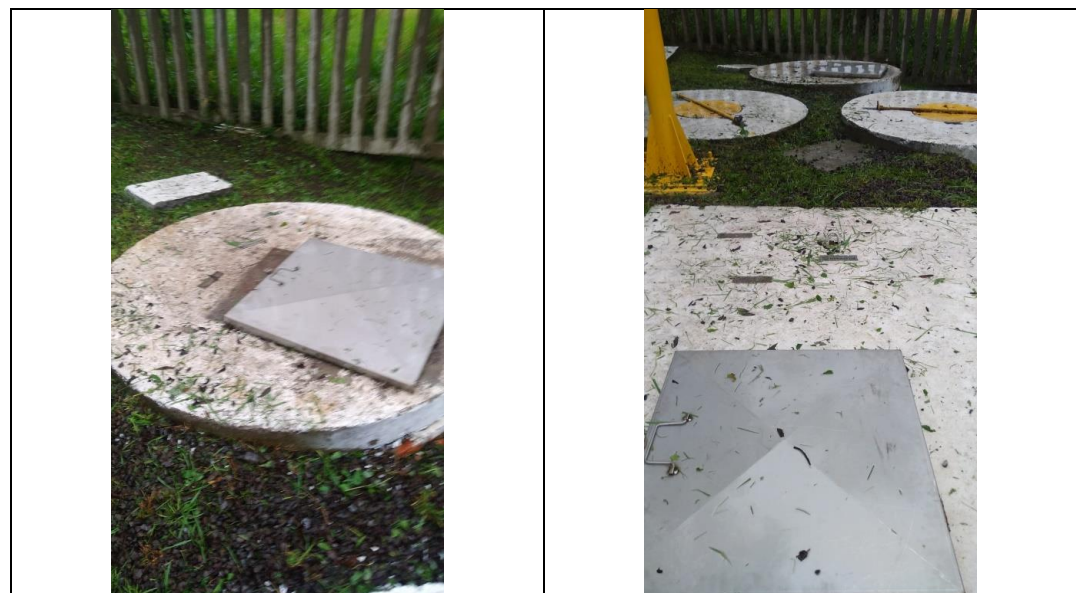
<b>NC</b>	<b>CÓDIGO DA NC</b>	<b>UNIDADE</b>	EBE Morada do Campus
100	4.7	<b>CONSTATAÇÃO</b>	Tampa improvisada no poço de entrada.
<b>GRUPO</b>	<b>PRAZO</b>	<b>NÃO CONFORMIDADE</b>	Falta de conservação e manutenção preventiva da unidade.
2	90 dias	<b>OBSERVAÇÃO</b>

**MANIFESTAÇÃO:** Não conformidade já adequada. Abaixo seguem fotos.

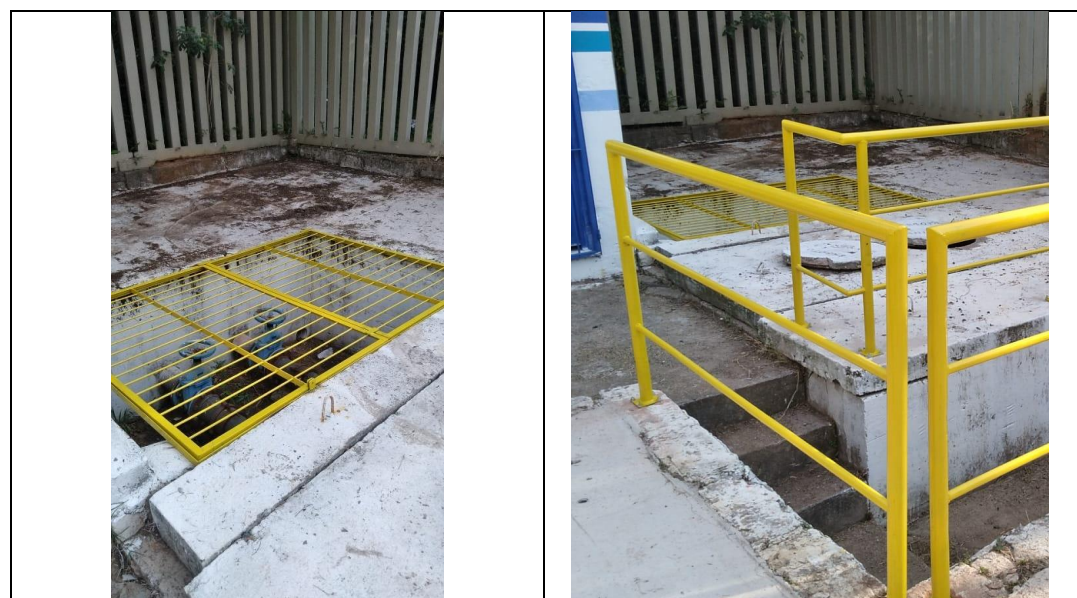
<b>NC</b>	<b>CÓDIGO DA NC</b>	<b>UNIDADE</b>	EBE 02 Moinhos
104	4.7	<b>CONSTATAÇÃO</b>	Ausência de grelha de proteção.
<b>GRUPO</b>	<b>PRAZO</b>	<b>NÃO CONFORMIDADE</b>	Não proporcionar a segurança das edificações e dos operadores.
2	365 dias	<b>OBSERVAÇÃO</b>

**MANIFESTAÇÃO:** Não conformidade já adequada. Abaixo seguem fotos.
