Assunto: **Relatório de Ajustamento de Ação e Conduta (RAAC) de Nova Santa Rita - Processo 041/2021.**

## RELATÓRIO DE AJUSTAMENTO DE AÇÃO E CONDUTA – RAAC

**Referência: Relatório Técnico de Fiscalização nº 041/2021**  
Município de Nova Santa Rita - Vistoria realizada no dia 03/11/2021

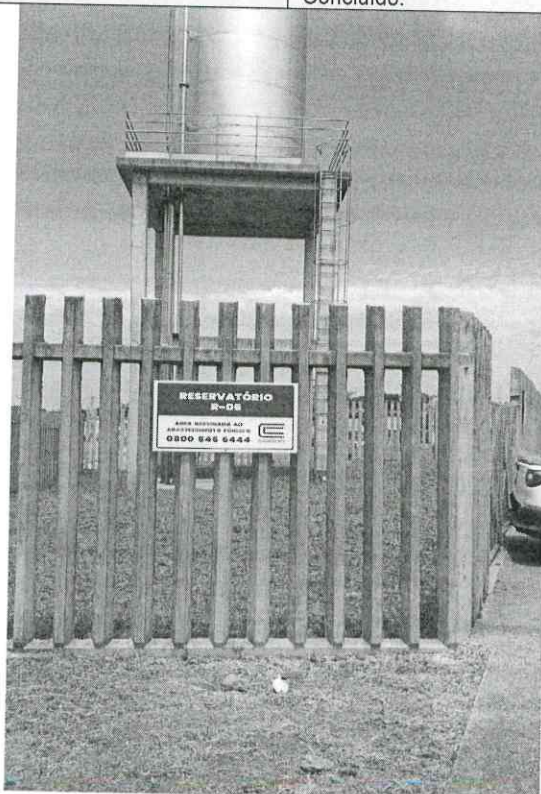
NC	CÓDIGO DA NC	UNIDADE	RESERVATÓRIO R6
16	6.1	CONSTATAÇÃO	Placa de identificação não visível
<b>GRUPO</b>	<b>PRAZO</b>	<b>NÃO CONFORMIDADE</b>	Inexistência de placa de identificação do reservatório
2	90 dias	OBSERVAÇÃO

**MANIFESTAÇÃO DA CORSAN:** Em conformidade. Placa instalada.

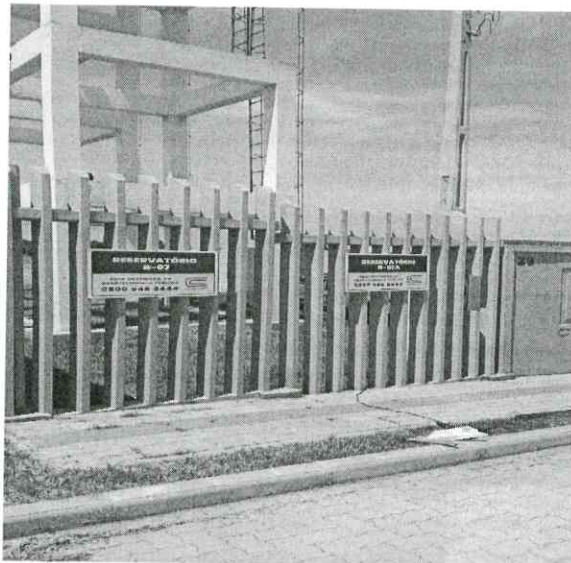
NC	CÓDIGO DA NC	UNIDADE	RESERVATÓRIO R7 e R7A				
18	6.1	CONSTATAÇÃO	Placa de identificação não visível				
GRUPO	PRAZO	NÃO CONFORMIDADE	Inexistência de placa de identificação do reservatório				
2	90 dias	OBSERVAÇÃO					
<p><b>MANIFESTAÇÃO DA CORSAN:</b> Em conformidade. Placas instaladas.</p> <p><b>PLANO DE AÇÃO:</b> Desnecessário.</p> <table border="1"> <thead> <tr> <th>Ação</th> <th>Prazo previsto</th> </tr> </thead> <tbody> <tr> <td>Desnecessário.</td> <td>Concluído.</td> </tr> </tbody> </table>				Ação	Prazo previsto	Desnecessário.	Concluído.
Ação	Prazo previsto						
Desnecessário.	Concluído.
