RELATÓRIO DE AJUSTAMENTO DE AÇÃO E CONDUTA – RAAC

Referência: Relatório Técnico de Fiscalização de Controle 082/2021
Município de Capela de Santana - Processo n. 82/2021
Visita realizada em 17/06/2021

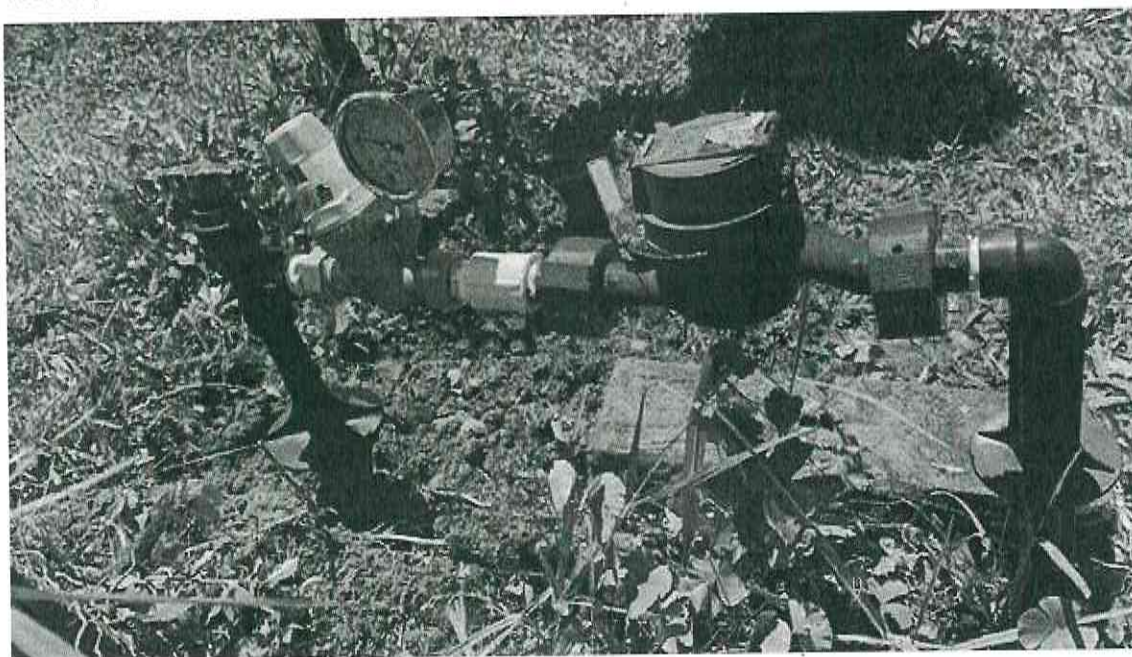
NC	CÓDIGO DA NC	UNIDADE	Rede de Distribuição de Água
1	-	CONSTATAÇÃO	Pressão da rede de distribuição acima do valor máximo especificado de 50 mca (51 mca), Rua dos Gerânios, n. 152
GRUPO	PRAZO	NÃO CONFORMIDADE	Pressão da rede de distribuição acima do valor máximo.
2	180 dias	OBSERVAÇÃO	Município de Capela de Santana - Processo n. 82/2021

Pressão posterior a VRP 24 mca, conforme foto anexa.

Instalada VRP individual DN 20 mm no quadro de micromedição do imóvel, OS 15614971

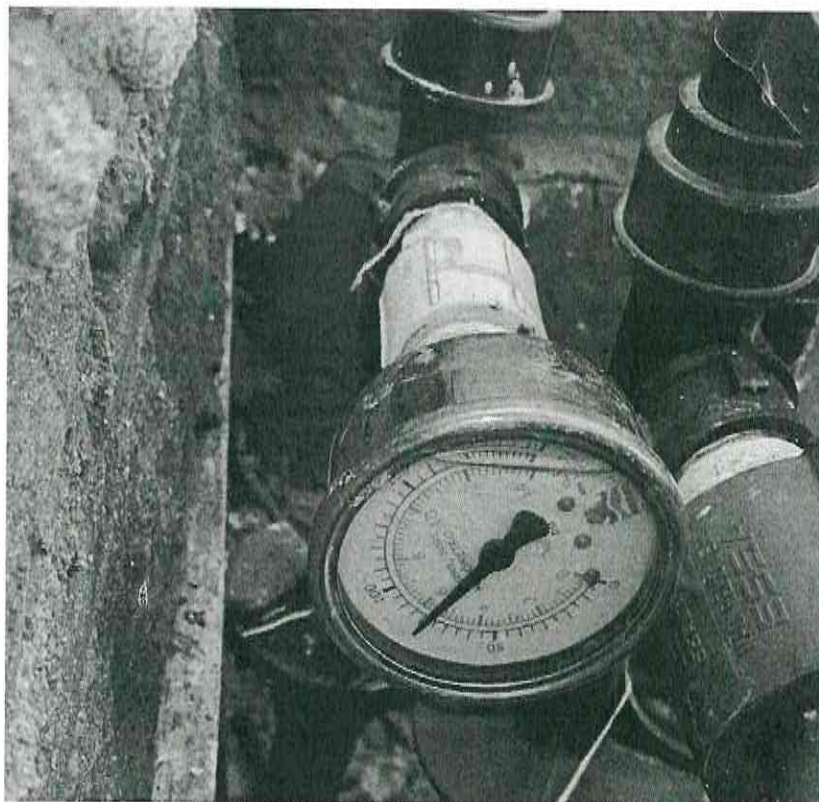
NC	CÓDIGO DA NC	UNIDADE	Rede de Distribuição de Água
2	-	CONSTATAÇÃO	Pressão da rede de distribuição acima do valor máximo especificado de 50 mca (51 mca), Rua Oreste Lucas, n. 1712
GRUPO	PRAZO	NÃO CONFORMIDADE	Pressão da rede de distribuição acima do valor máximo.
2	180 dias	OBSERVAÇÃO	Município de Capela de Santana - Processo n. 82/2021

Anterior a VRP 55 a 58 mca (foto 01)

Foto 01 – situação anterior a instalação da VRP.

Não Conformidade solucionada. Instalada VRP individual DN 20 mm no quadro de micromedição do imóvel, OS 15615442.

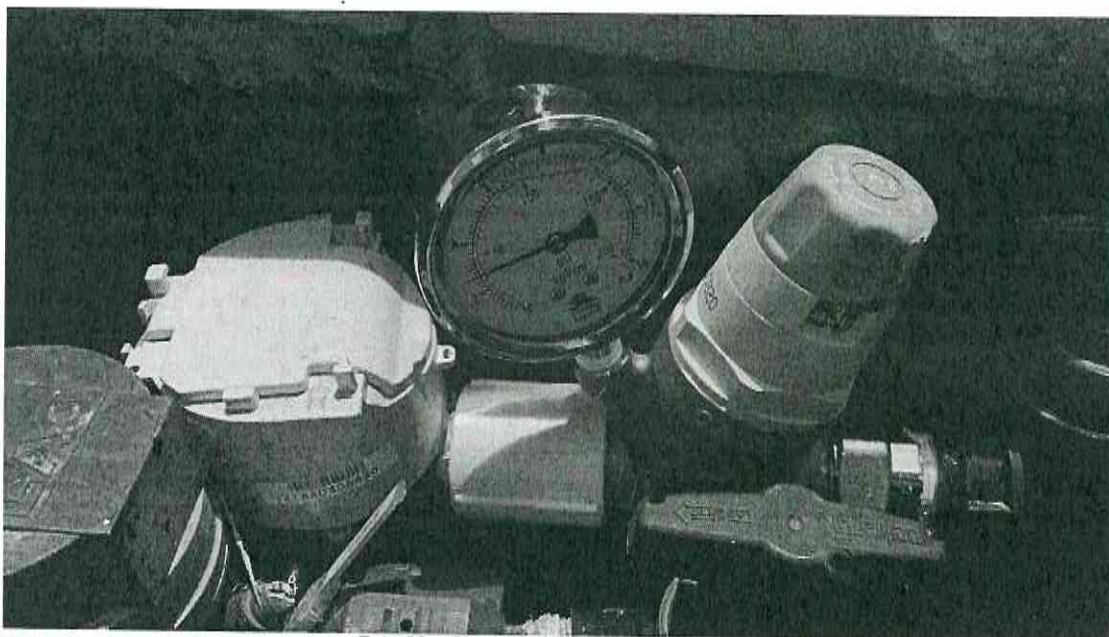
Posterior a VRP 26 mca (foto 02)

Foto 02 – Situação após instalação da VRP.
