RELATÓRIO DE AJUSTAMENTO DE AÇÃO E CONDUTA – RAAC

Referência: Relatório de Fiscalização 128/2021

Município de São Sebastião do Cai

Visita realizada no dia 12/08/2021

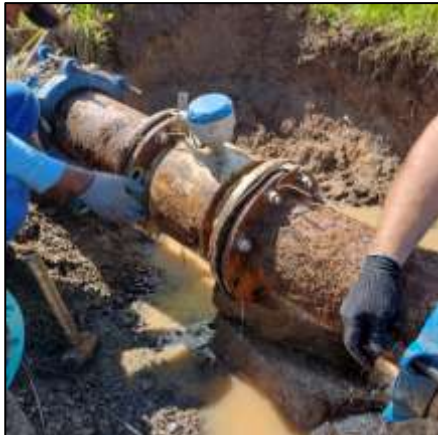
NC	CÓDIGO DA NC	UNIDADE	ETA
1	3.18	CONSTATAÇÃO	Não possui controle de volume de entrada de água bruta
GRUPO	PRAZO	NÃO CONFORMIDADE	Não possuir controle de processo
2	365 dias	OBSERVAÇÃO	-

Figura 01: NC 01 - Instalação do macromedidor.

MANIFESTAÇÃO DA CORSAN: Em processamento. O macromedidor está na US e sua instalação foi declinada porque faz-se necessário aquisição de peças especiais, duas contra flanges de 8" (flanges de 12 furos), imagem em anexo.

Ação	Prazo previsto
Aquisição das contra-flanges e montagem das peças	60 dias
Instalação do macromedidor	30 dias
Prazo total para complementação da ação:	90 dias

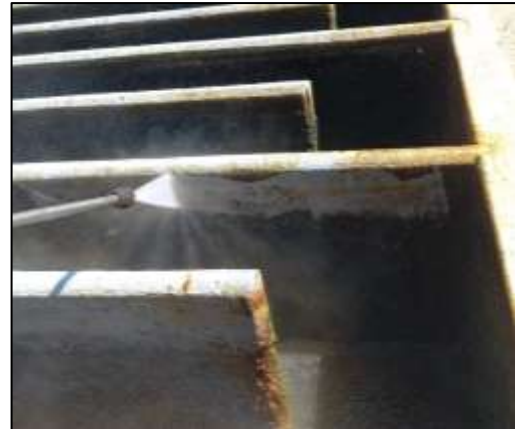
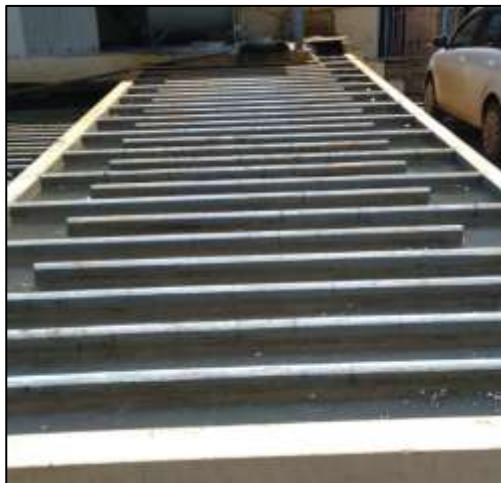
NC	CÓDIGO DA NC	UNIDADE	ETA
3	6.8	CONSTATAÇÃO	Paredes do floculador com acúmulo de resíduos
GRUPO	PRAZO	NÃO CONFORMIDADE	Falta de conservação e manutenção preventiva de unidade
2	365 dias	OBSERVAÇÃO	-

Figura 02: NC 03 - Floculador em processo de limpeza.

Figura 03: NC 03 – Floculador após a limpeza.

MANIFESTAÇÃO DA CORSAN: Em conformidade. O floculador é limpo com frequência trimestral, no entanto, para não comprometer o abastecimento era realizada uma limpeza rápida. Em atendimento a observação da AGESAN foi agendada

uma parada programada da estação e executada uma limpeza mais minuciosa. Imagens seguem em anexo.

Ação	Prazo previsto
Adequação do procedimento de limpeza dos blocos hidráulicos.	Imediato – já executado

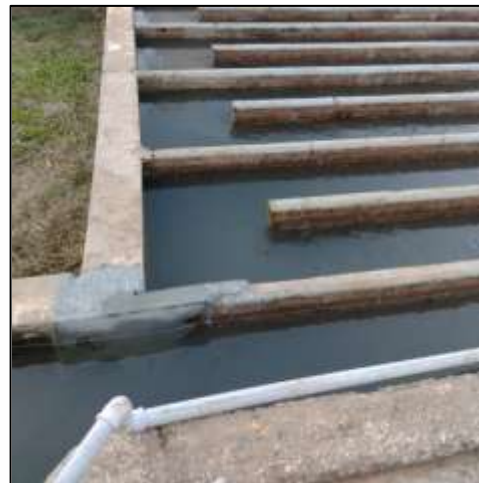
NC	CÓDIGO DA NC	UNIDADE	ETA
4	3.18	CONSTATAÇÃO	Calha do floculador danificada
GRUPO	PRAZO	NÃO CONFORMIDADE	Falta de conservação e manutenção preventiva de unidade
2	365 dias	OBSERVAÇÃO	-

Figura 04: NC 04 - Reparo no floculador executado.

MANIFESTAÇÃO DA CORSAN: Em conformidade. Reparo executado, imagem em anexo. Cabe salientar que a avaria não interferia na qualidade da floculação, sendo que todas as análises se encontram dentro dos padrões exigidos pela legislação vigente.

Ação	Prazo previsto
Adequação e manutenção de bloco hidráulico	Imediato – já executado.

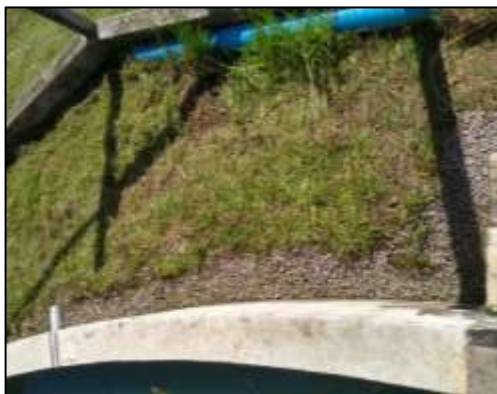
NC	CÓDIGO DA NC	UNIDADE	ETA
10	3.18	CONSTATAÇÃO	Falta de drenagem adequada ao extravazador
GRUPO	PRAZO	NÃO CONFORMIDADE	Falta de conservação e manutenção preventiva de unidade
2	365 dias	OBSERVAÇÃO	-

Figura 05: NC 10 – Implementação de vala de drenagem junto ao decantador.

MANIFESTAÇÃO DA CORSAN: Em conformidade. Implementada vala de drenagem, imagem em anexo.

Ação	Prazo previsto
Adequação do procedimento/equipamentos dos blocos hidráulicos.	Imediato – já executado

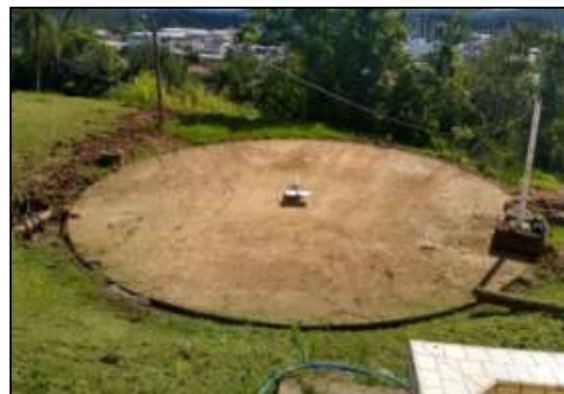
NC	CÓDIGO DA NC	UNIDADE	ETA				
13	3.18	CONSTATAÇÃO	Materiais armazenados de forma inapropriada				
GRUPO	PRAZO	NÃO CONFORMIDADE	Falta de conservação e manutenção preventiva de unidade				
2	365 dias	OBSERVAÇÃO	-				
<p>DOP</p> <p>MANIFESTAÇÃO DA CORSAN: Em conformidade. O local foi organizado, imagem em anexo.</p> <p>PLANO DE AÇÃO:</p> <table border="1"> <thead> <tr> <th>Ação</th> <th>Prazo previsto</th> </tr> </thead> <tbody> <tr> <td>Remoção dos materiais em desuso</td> <td>30 dias</td> </tr> </tbody> </table>				Ação	Prazo previsto	Remoção dos materiais em desuso	30 dias
Ação	Prazo previsto						
Remoção dos materiais em desuso	30 dias

NC	CÓDIGO DA NC	UNIDADE	RESERVATÓRIO R1
17	3.19	CONSTATAÇÃO	Falta de drenagem lateral (água escorre para cima do reservatório)
GRUPO	PRAZO	NÃO CONFORMIDADE	Falta de conservação e manutenção preventiva de unidade
2	365 dias	OBSERVAÇÃO	-

Figura 06: NC 13 e 17 – Área junto ao reservatório R1 limpa e com vala de drenagem instalada.

MANIFESTAÇÃO DA CORSAN: Em conformidade. Instalada a drenagem, imagem em anexo.

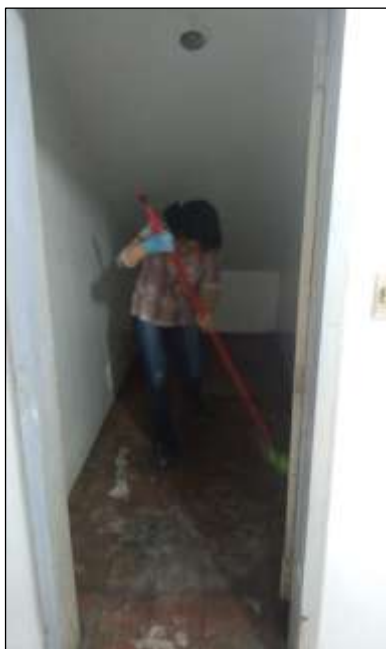
NC	CÓDIGO DA NC	UNIDADE	RESERVATÓRIO R1
18	6.8	CONSTATAÇÃO	Materiais armazenados inadequadamente
GRUPO	PRAZO	NÃO CONFORMIDADE	Não proporcionar a segurança das edificações e dos operadores
2	365 dias	OBSERVAÇÃO	-

Figura 07: NC 18: Sala de armazenamento de materiais em processo de organização.

MANIFESTAÇÃO DA CORSAN: Em conformidade, materiais removidos, imagem em anexo.

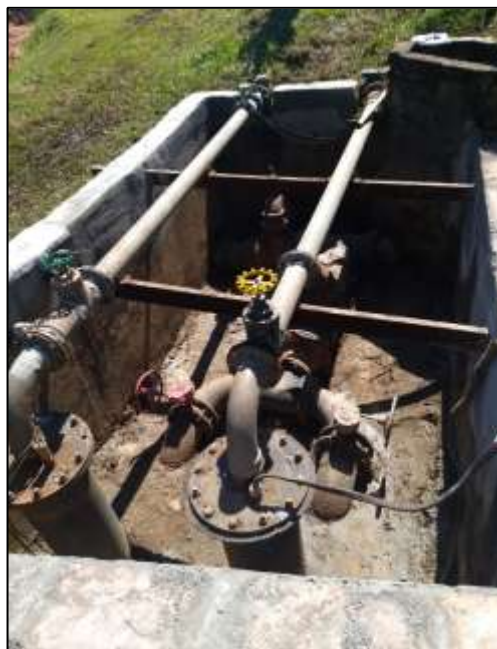
NC	CÓDIGO DA NC	UNIDADE	RESERVATÓRIO R1
19	3.18	CONSTATAÇÃO	Caixa de manobra sem grelha e com vegetação na parte interna
GRUPO	PRAZO	NÃO CONFORMIDADE	Falta de conservação e manutenção preventiva de unidade
2	365 dias	OBSERVAÇÃO	-

Figura 08: NC 19: Caixa de manobras do R1 após limpeza

MANIFESTAÇÃO DA CORSAN: Em conformidade, caixa de manobra foi limpa, imagem em anexo. Não é possível instalação

de grelha, pois dificultaria a execução de manobras e a atuação dos técnicos da manutenção. Será providenciado a instalação de guarda corpo no entorno da caixa através do Contrato para Aquisição e Instalação de Guarda Corpos para ETAs e ETES localizadas nas superintendências regionais da CORSAN, Edital 0007/2021, publicado em 18/10/2021 – PROA 21/0587-000265-7. Cabe salientar por se tratar de empresa de economia mista os trâmites de aquisição dos EPC's dependem das disposições da Lei 8.666.

Ação	Prazo previsto
Confecção e instalação dos guarda-corpos.	180 dias

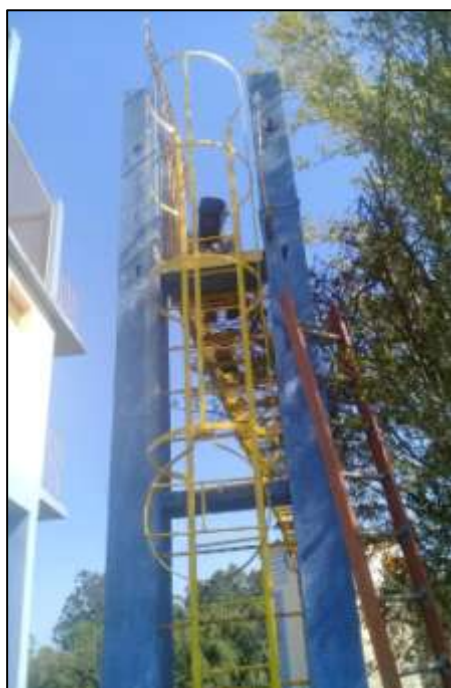
NC	CÓDIGO DA NC	UNIDADE	EBA1
20	3.19	CONSTATAÇÃO	Escada sem gaiola de proteção
GRUPO	PRAZO	NÃO CONFORMIDADE	Não proporcionar a segurança das edificações e dos operadores
2	365 dias	OBSERVAÇÃO	-

Figura 09: NC 20 - Gaiola de proteção instalada.

MANIFESTAÇÃO DA CORSAN: Em conformidade. Gaiola instalada, imagem em anexo.
