Of. 344/2021

Assunto: Resposta ao Ofício 356/2021 da AGESAN

Assunto: Termo de Adequação de Serviço (TAS) referente a fiscalização do Sistema de Saneamento (água e esgoto) do município de Novo Hamburgo.

**PLANO DE AÇÃO PARA TRATAMENTO DAS NÃO CONFORMIDADES
 APONTADAS PELA AGESAN DE RESPONSABILIDADE**

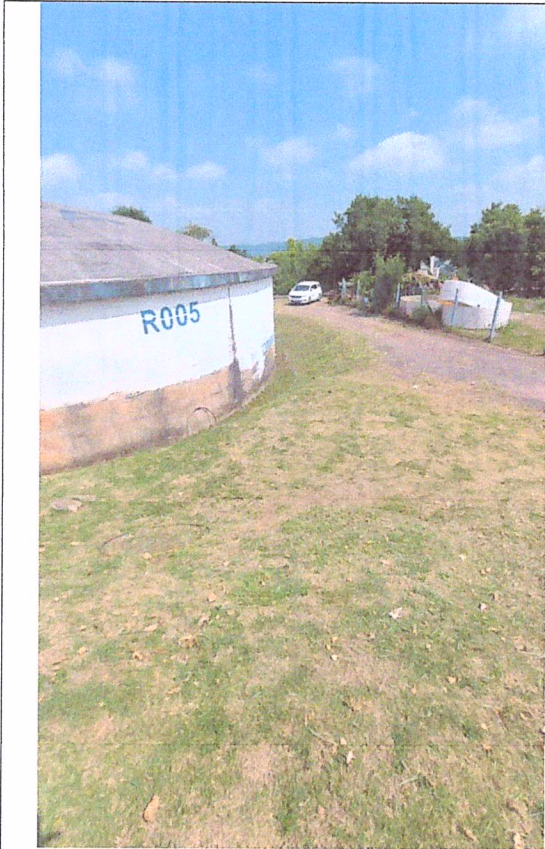
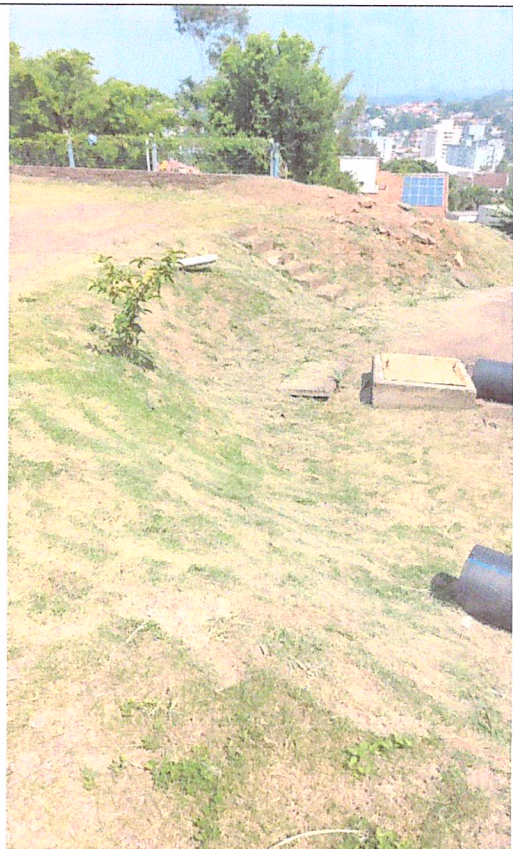
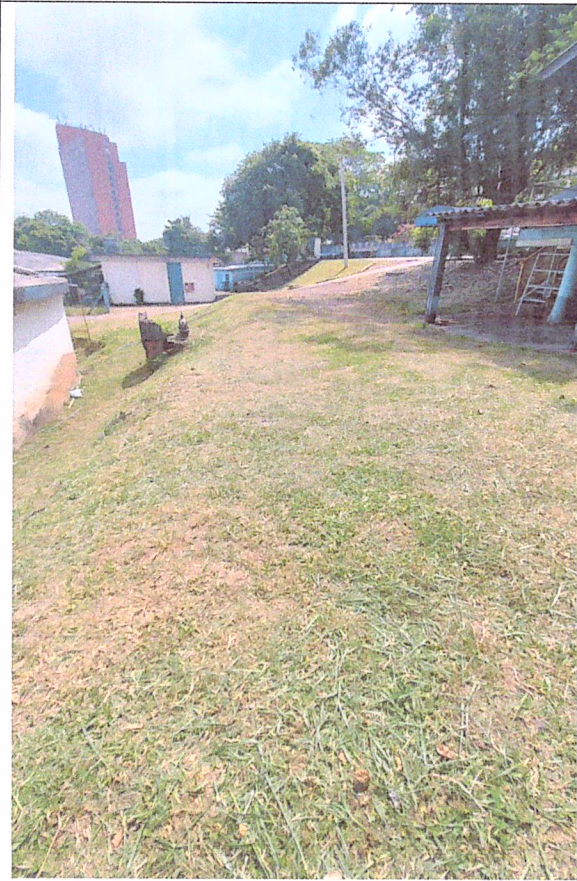
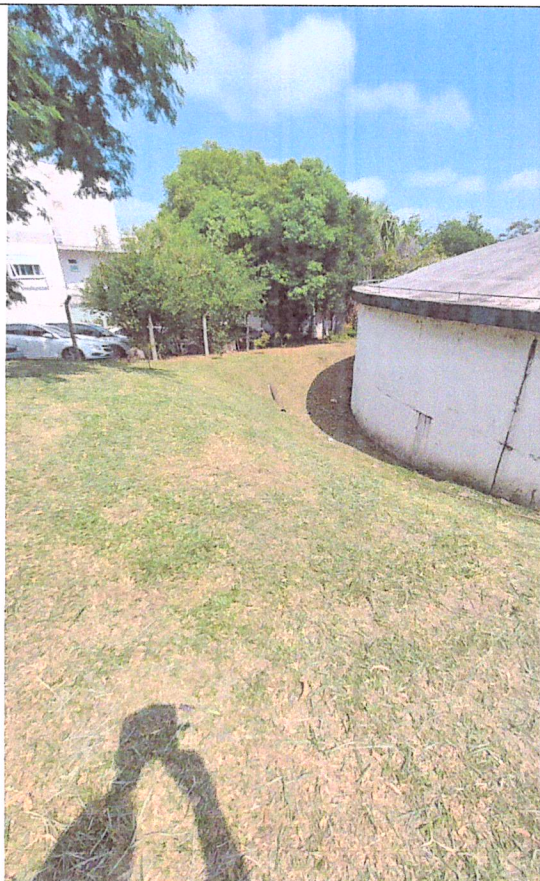
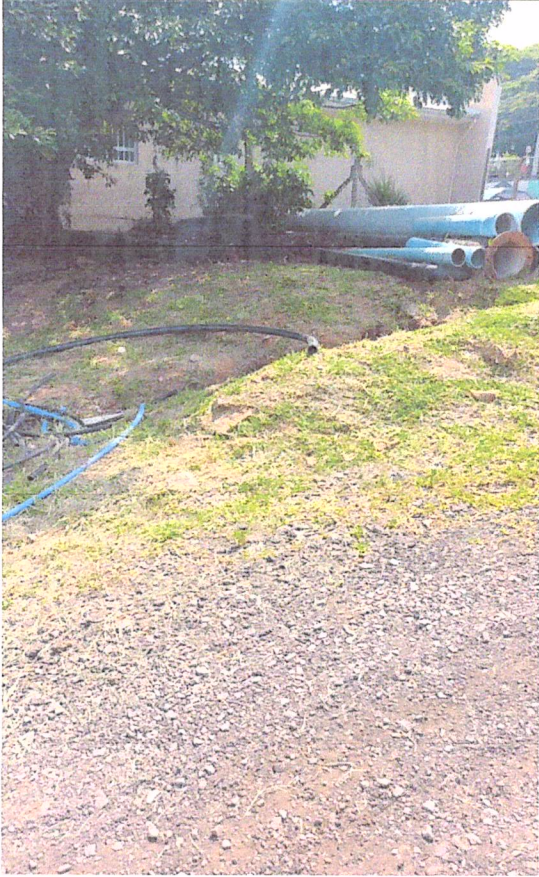
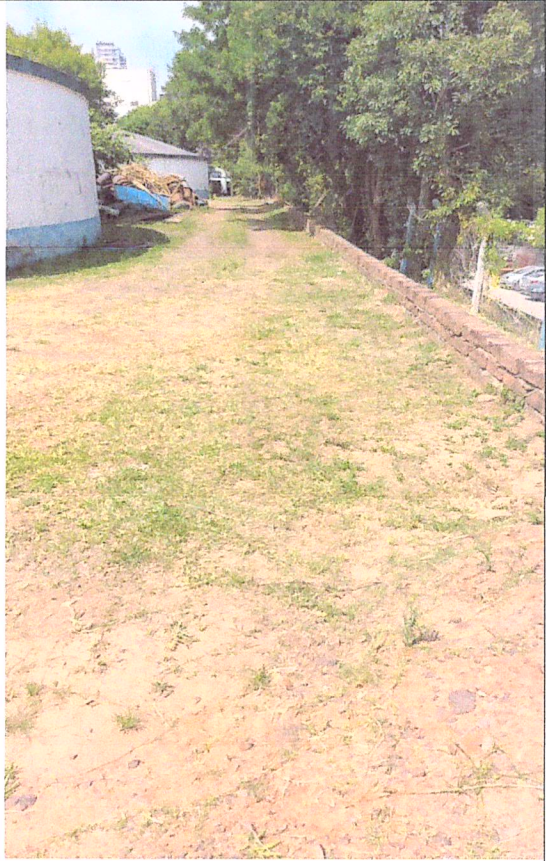
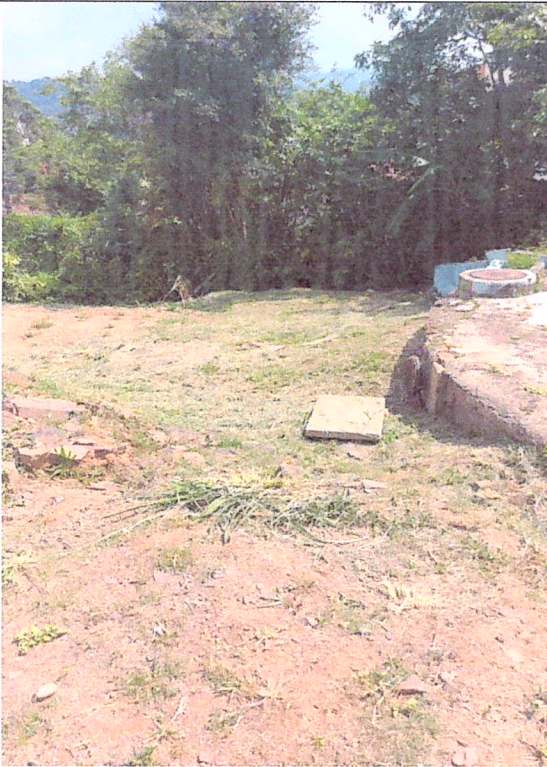
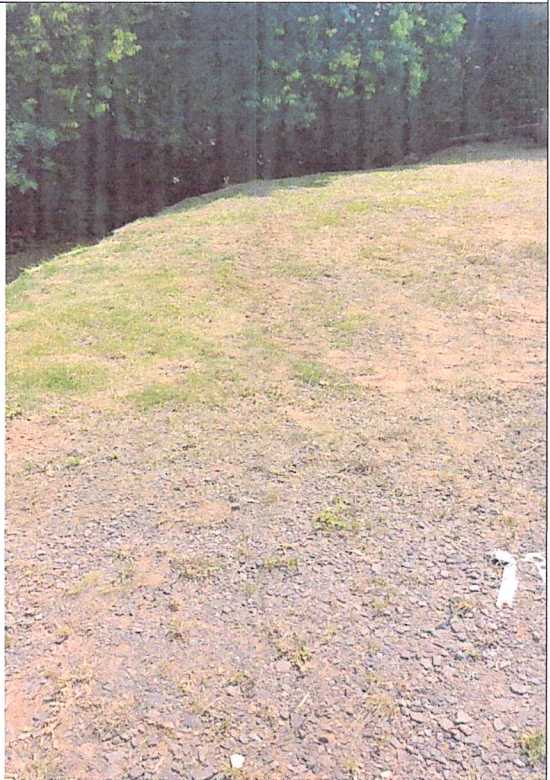
NC	UNIDADE	R 7
27	CONSTATAÇÃO AGESAN	Estrutura do reservatório apresenta vegetação
Endereço: Avenida Maurício Cardoso, 467- Hamburgo Velho	SUGESTÃO AGESAN	Vegetação deve ser retirada.
	RESPOSTA DA COMUSA	Toda a vegetação foi retirada

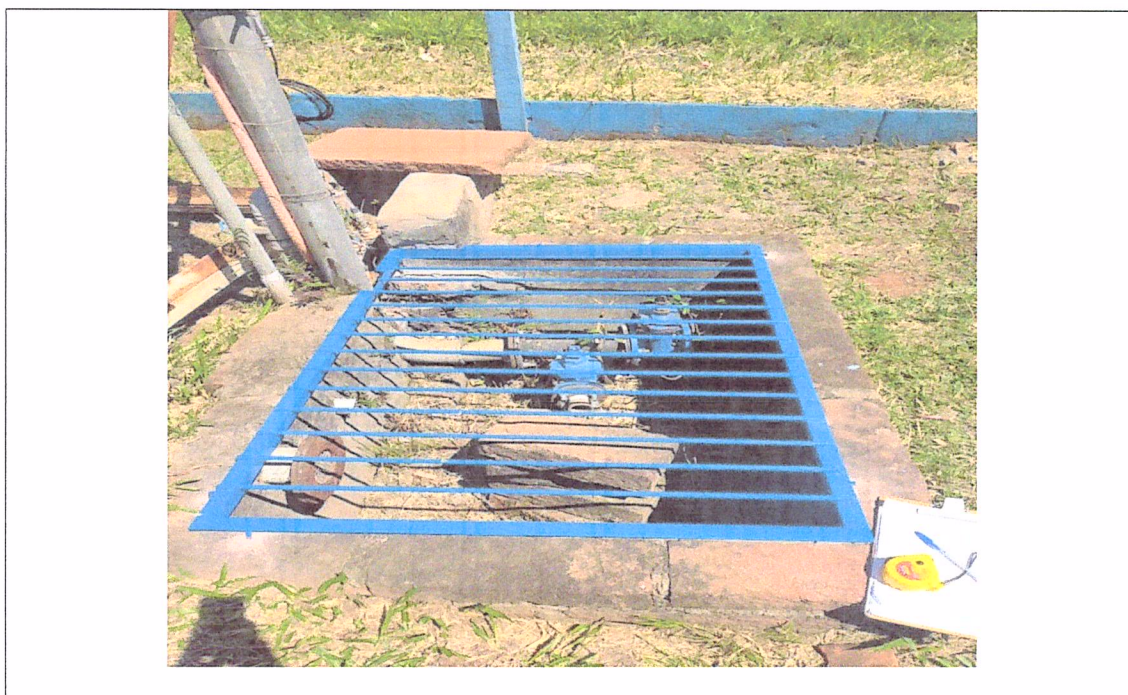
NC	UNIDADE	R 23
14	CONSTATAÇÃO AGESAN	Ausência de grelha sobre as câmaras de registro e manobras
Endereço: Rua Dois, 40C- Lomba Grande	SUGESTÃO AGESAN	Instalação da grelha.
	RESPOSTA DA COMUSA	Foi instalada a grelha sobre as câmaras de registro e manobras

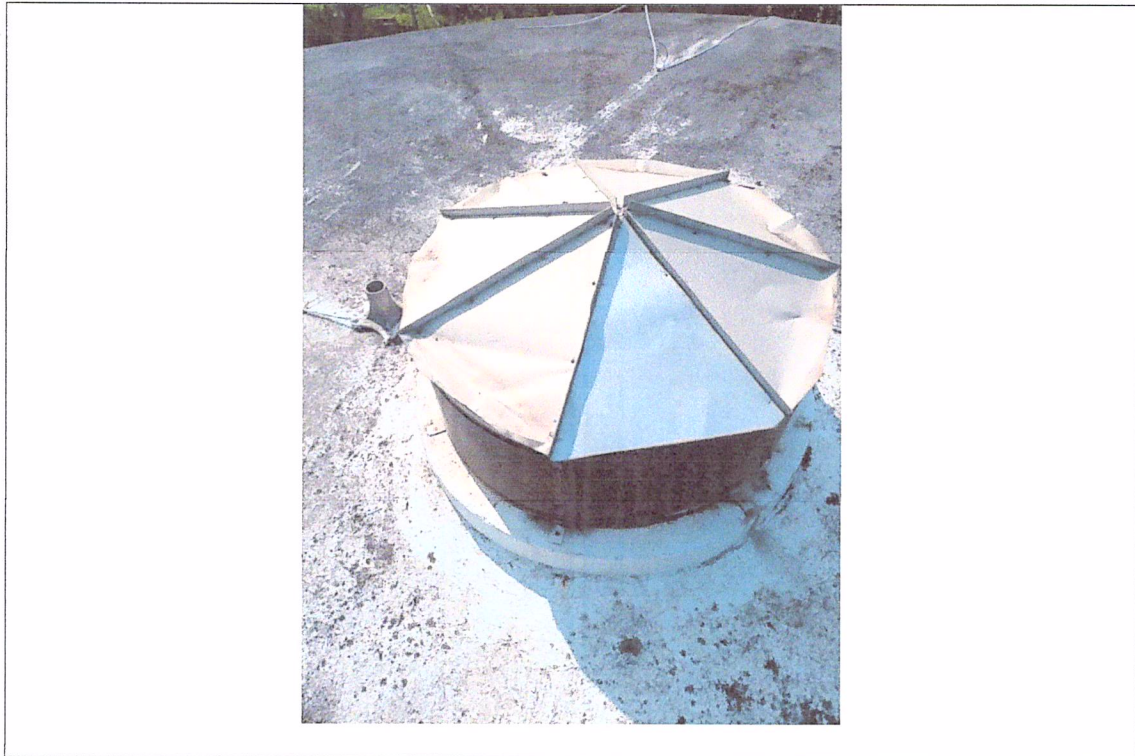
NC	UNIDADE	R 12
41	CONSTATAÇÃO AGESAN	Tampa da abertura está danificada
Endereço: Rua Tunísia, em frente ao número 120- Petrópolis	SUGESTÃO AGESAN	Reparo da tampa
	RESPOSTA DA COMUSA	Tampa foi consertada

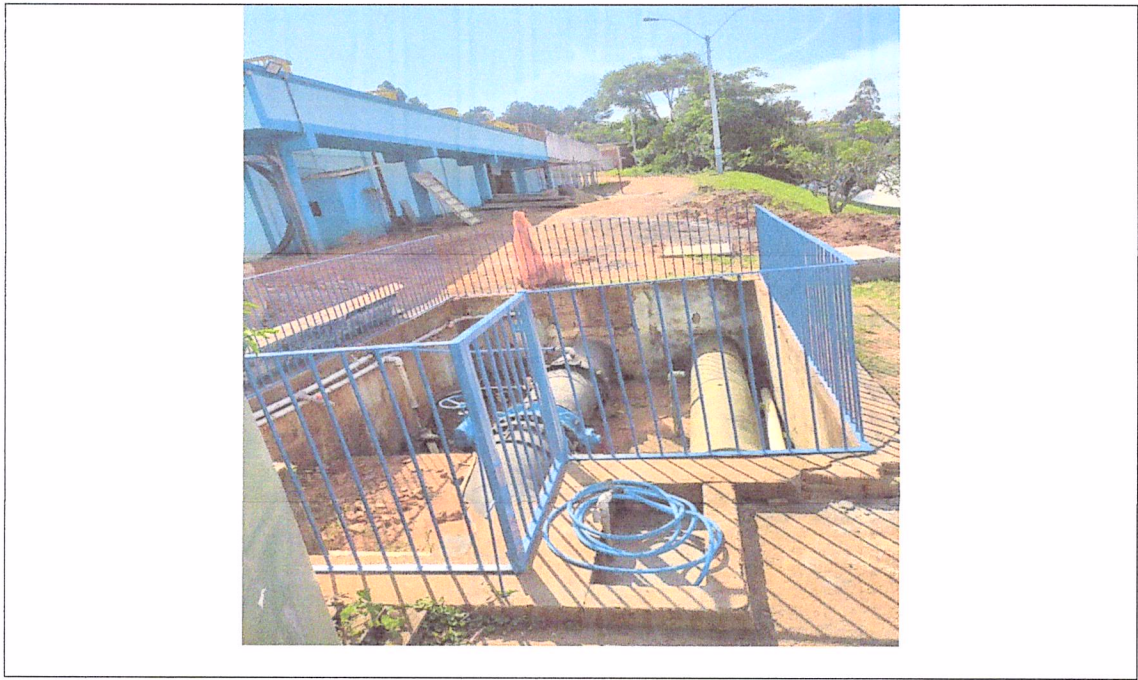
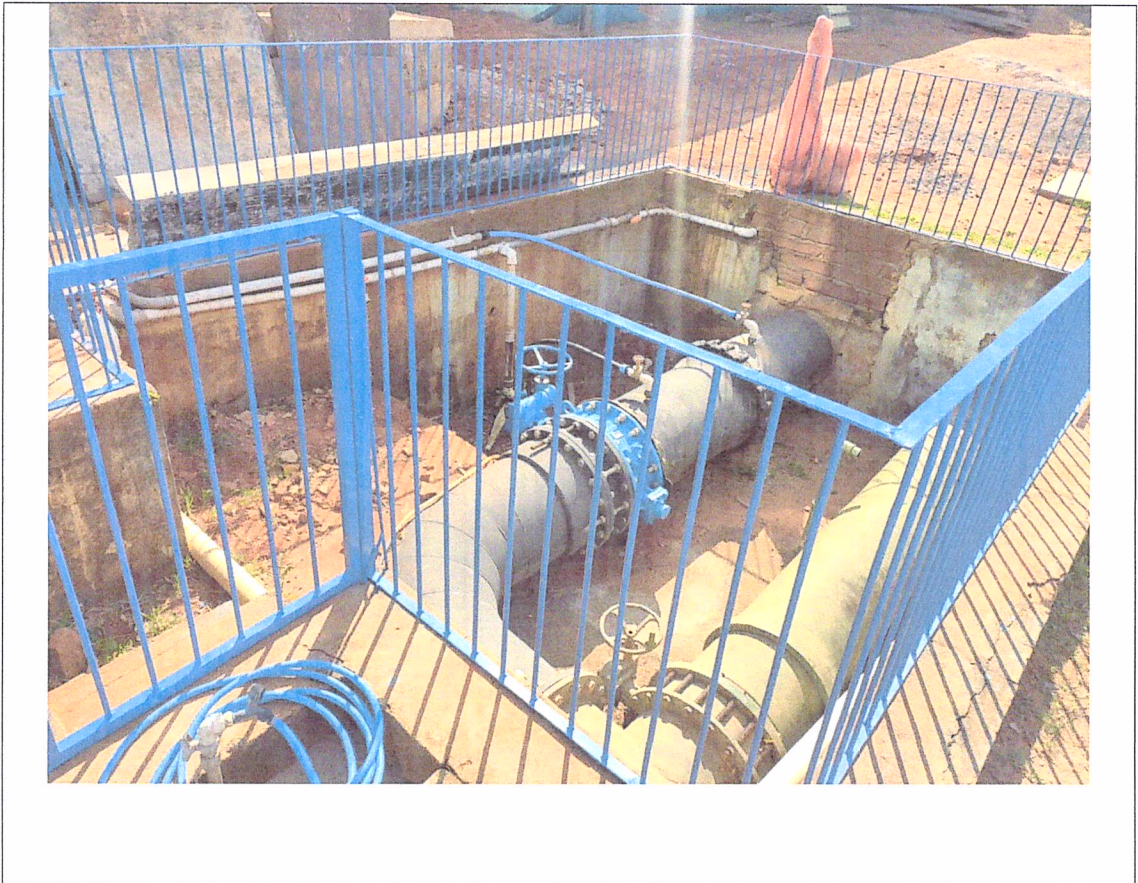
NC	UNIDADE	ETA - REINCIDENETE
74	CONSTATAÇÃO AGESAN	Ausência de grelha sobre câmaras de manobra
Endereço: Endereço: Av. Coronel Travassos, 287- Rondônia	SUGESTÃO AGESAN	Instalação imediata
	RESPOSTA DA COMUSA	Guarda corpo instalada no local
