## REGULAÇÃO RELATÓRIO TÉCNICO DE FISCALIZAÇÃO N. 001-P/2023 – RTF

Fiscalização no Sistema de Abastecimento  
de Água e Esgotamento Sanitário de  
Tramandaí/RS.

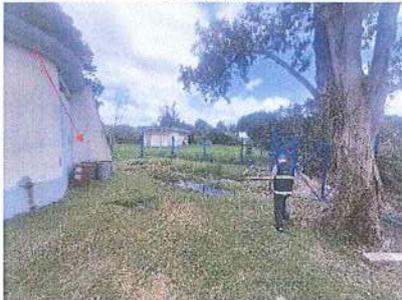
REGISTRO 1

NC	CÓDIGO DA NC	UNIDADE	Captação Superficial
1	1.9	CONSTATAÇÃO	Recipientes depositados na área da captação sem identificação.
<b>GRUPO</b>	<b>PRAZO</b>	<b>NÃO CONFORMIDADE</b>	Acúmulo de resíduos em local inapropriado e/ou armazenamento inadequado.
2	90 dias	OBSERVAÇÃO	-

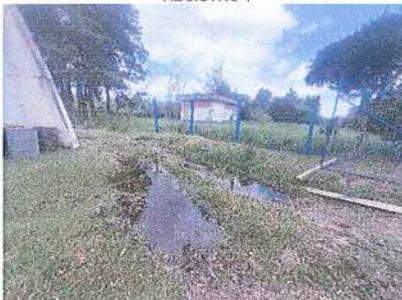
REGISTRO 1

NC	CÓDIGO DA NC	UNIDADE	Captação Superficial
2	1.9	CONSTATAÇÃO	Verificou-se a presença de água acumulada na área da captação.
<b>GRUPO</b>	<b>PRAZO</b>	<b>NÃO CONFORMIDADE</b>	Drenagem da estrutura inadequada.
2	365 dias	OBSERVAÇÃO	-

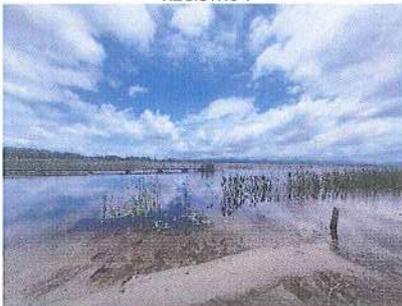
REGISTRO 1

NC	CÓDIGO DA NC	UNIDADE	Captação Superficial
3	1.9	CONSTATAÇÃO	Não havia régua de monitoramento do nível do manancial de captação.
<b>GRUPO</b>	<b>PRAZO</b>	<b>NÃO CONFORMIDADE</b>	Falta de conservação e manutenção preventiva de unidade.
2	365 dias	OBSERVAÇÃO	-

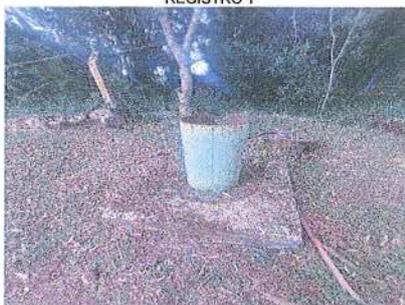
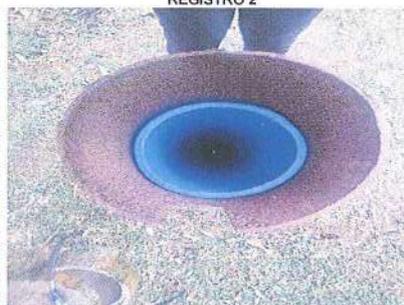
NC	CÓDIGO DA NC	UNIDADE	Poço desativado (Parque da ETA -Tramandai)
4	1.11	CONSTATAÇÃO	Os poços improdutos devem ser tamponados para evitar a ocorrência de acidentes e também que se tornem vetores de contaminação dos mananciais subterrâneos.
GRUPO	PRAZO	NÃO CONFORMIDADE	Os poços improdutos e/ou abandonados devem ser desinfectados e tamponados de forma segura, segundo a NBR 12.244/2006.
2	365 dias	OBSERVAÇÃO	-

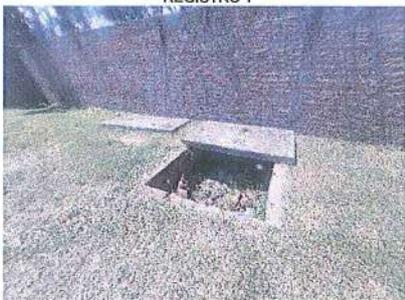
REGISTRO 1

NC	CÓDIGO DA NC	UNIDADE	Poço NTR2A
5	1.8	CONSTATAÇÃO	Estruturas de manobra desprotegidas.
GRUPO	PRAZO	NÃO CONFORMIDADE	Não proporcionar a segurança das edificações e dos operadores.
2	365 dias	OBSERVAÇÃO	-

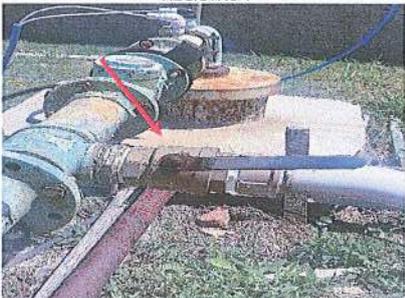
REGISTRO 1

NC	CÓDIGO DA NC	UNIDADE	Poço NTR2A
6	1.6	CONSTATAÇÃO	Verificou-se a presença de vazamento no registro do poço.
GRUPO	PRAZO	NÃO CONFORMIDADE	Perda de água e/ou não executar redução de perdas.
2	365 dias	OBSERVAÇÃO	-

1.5	Existe bomba reserva, a ser instalada imediatamente, quando houver pane na principal?	X			
	1.6	Equipamentos estão isentos de vazamentos aparentes de água?		X		Vazamento no registro.

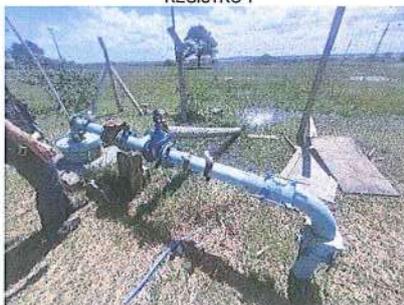
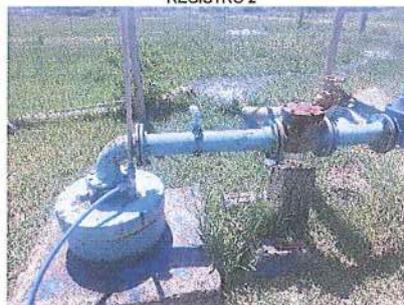
NC	CÓDIGO DA NC	UNIDADE	Poço NTR3B
7	1.6	CONSTATAÇÃO	Não foi encaminhada documentação sobre a permissão e o motivo para o expurgo da água do poço.
GRUPO	PRAZO	NÃO CONFORMIDADE	Deixar de prestar informações ao órgão fiscalizatório.
2	90 dias	OBSERVAÇÃO	-

1.5	Existe bomba reserva, a ser instalada imediatamente, quando houver pane na principal?	X			
	1.6	Equipamentos estão isentos de vazamentos aparentes de água?		X		Água sendo expurgada do poço.

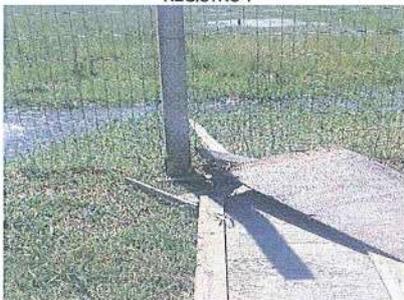
REGISTRO 1

NC	CÓDIGO DA NC	UNIDADE	Poço NTR3B
8	1.2	CONSTATAÇÃO	O cercamento da área estava danificado.
GRUPO	PRAZO	NÃO CONFORMIDADE	Não isolar a área dando condição ao acesso de pessoas não-autorizadas e sem garantir bom estado de limpeza do local.
2	365 dias	OBSERVAÇÃO	-

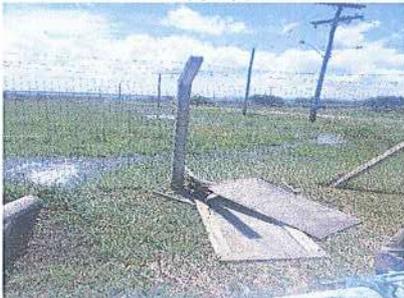
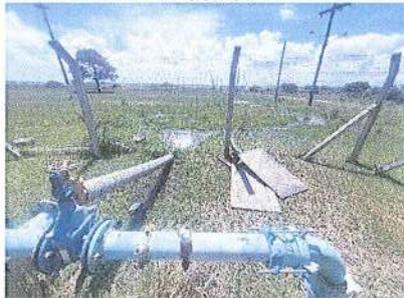
NC	CÓDIGO DA NC	UNIDADE	Poço NTR3B
9	1.9	CONSTATAÇÃO	Resíduos acumulados na área do poço.
GRUPO	PRAZO	NÃO CONFORMIDADE	Acúmulo de resíduos em local inapropriado e/ou armazenamento inadequado.
2	90 dias	OBSERVAÇÃO	-

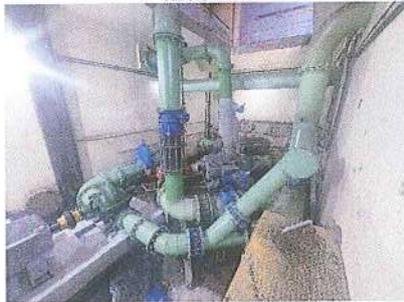
REGISTRO 1

NC	CÓDIGO DA NC	UNIDADE	EBAT - Tramandai (Segundo Recalque)
10	6.2	CONSTATAÇÃO	Ausência de identificação.
GRUPO	PRAZO	NÃO CONFORMIDADE	Inexistência de placa de identificação da área da EBA.
2	365 dias	OBSERVAÇÃO	-

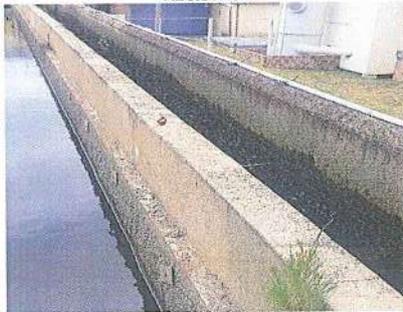
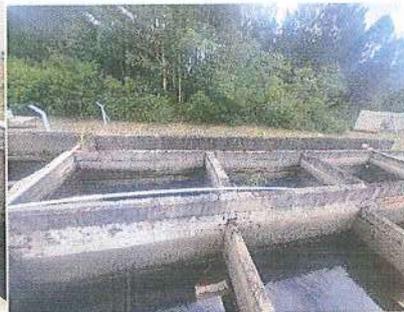
NC	CÓDIGO DA NC	UNIDADE	ETA
11	3.20	CONSTATAÇÃO	Verificou-se a presença de vegetação nas estruturas da ETA.
GRUPO	PRAZO	NÃO CONFORMIDADE	Falta de conservação e manutenção preventiva de unidade.
2	365 dias	OBSERVAÇÃO

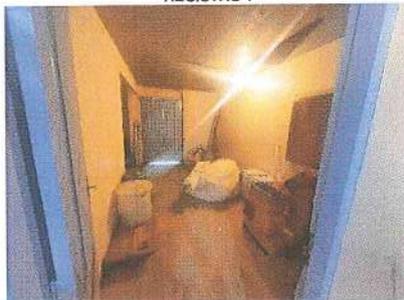
REGISTRO 1

NC	CÓDIGO DA NC	UNIDADE	ETA
12	3.20	CONSTATAÇÃO	A área de depósito/almojarifado não estava identificada.
GRUPO	PRAZO	NÃO CONFORMIDADE	Inexistência de placa de identificação da área.
2	365 dias	OBSERVAÇÃO	-

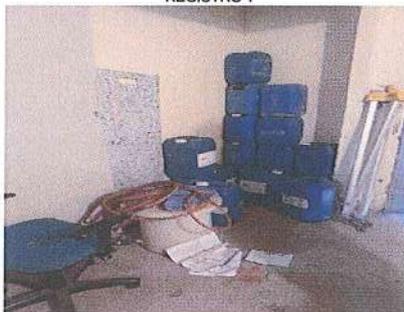
REGISTRO 1

NC	CÓDIGO DA NC	UNIDADE	ETA
13	3.20	CONSTATAÇÃO	O material não está identificado como produto químico ou se é material para descarte.
<b>GRUPO</b>	<b>PRAZO</b>	<b>NÃO CONFORMIDADE</b>	Inexistência de identificação do armazenamento de produtos químicos.
2	90 dias	OBSERVAÇÃO

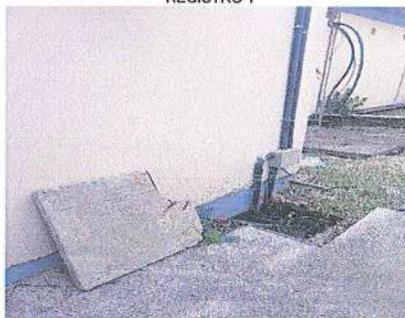
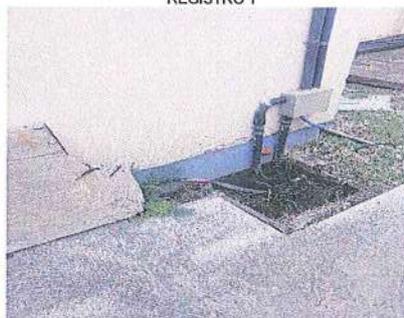
NC	CÓDIGO DA NC	UNIDADE	ETA
14	3.19	CONSTATAÇÃO	Verificou-se a presença de água acumulada na caixa de fiação.
<b>GRUPO</b>	<b>PRAZO</b>	<b>NÃO CONFORMIDADE</b>	Não proporcionar a segurança das edificações e dos operadores.
2	365 dias	OBSERVAÇÃO

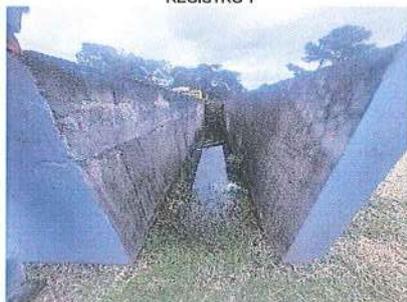
REGISTRO 1

NC	CÓDIGO DA NC	UNIDADE	ETA
15	3.4	CONSTATAÇÃO	Água acumulada entre as estruturas do bloco hidráulico.
<b>GRUPO</b>	<b>PRAZO</b>	<b>NÃO CONFORMIDADE</b>	Perda de água e/ou não executar redução de perdas.
2	365 dias	OBSERVAÇÃO	-

3.3	A área da ETA está cercada adequadamente?	X			
	3.4	Equipamentos ou estruturas estão isentos de vazamentos aparentes de água?		X		Água acumulada entre as estruturas do bloco hidráulico.

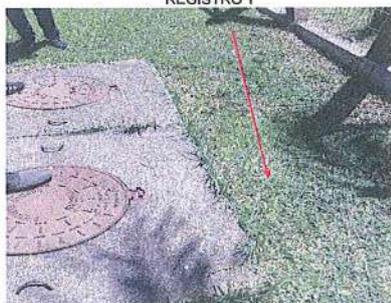
REGISTRO 1

NC	CÓDIGO DA NC	UNIDADE	EBE Flores da Cunha
16	4.7	CONSTATAÇÃO	Infiltração de água no entorno da EBE proporcionando a formação de um buraco.
GRUPO	PRAZO	NÃO CONFORMIDADE	Falta de conservação e manutenção preventiva de unidade.
2	365 dias	OBSERVAÇÃO

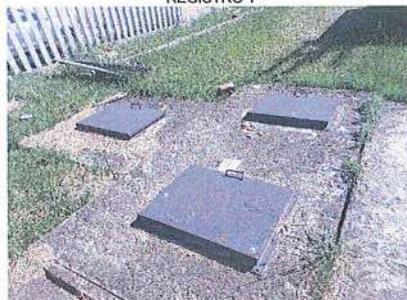
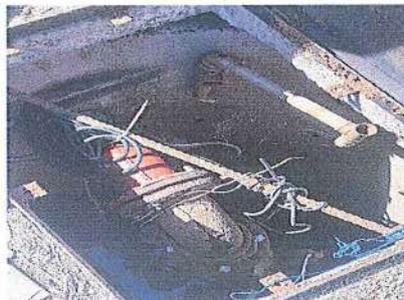
REGISTRO 1

NC	CÓDIGO DA NC	UNIDADE	EBE Ernesto Bandeira
17	4.8	CONSTATAÇÃO	Ausência de estruturas para retenção de sólidos
GRUPO	PRAZO	NÃO CONFORMIDADE	Falta de conservação e manutenção preventiva de unidade.
2	365 dias	OBSERVAÇÃO	-

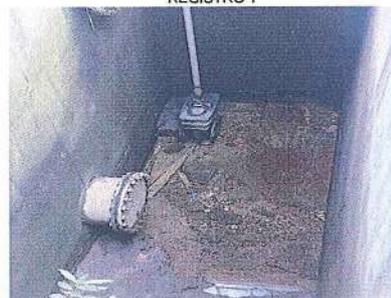
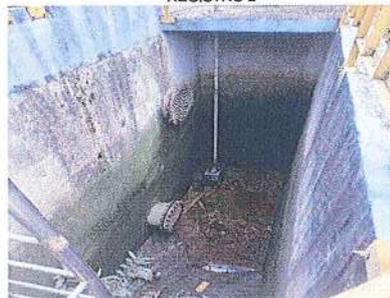
NC	CÓDIGO DA NC	UNIDADE	R0
18	6.12	CONSTATAÇÃO	Água acumulada nas estruturas de manobra.
GRUPO	PRAZO	NÃO CONFORMIDADE	Drenagem da estrutura inadequada.
3	365 dias	OBSERVAÇÃO	-

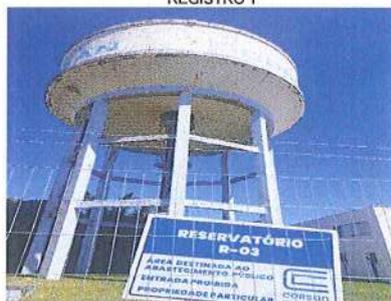
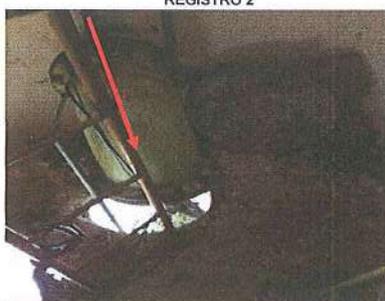
NC	CÓDIGO DA NC	UNIDADE	R3
19	6.11	CONSTATAÇÃO	Tubulação rompida devido à oxidação.
GRUPO	PRAZO	NÃO CONFORMIDADE	Falta de conservação e manutenção preventiva de unidade.
3	365 dias	OBSERVAÇÃO	-

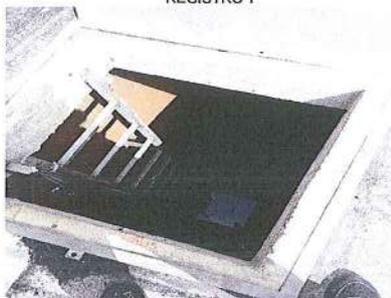
REGISTRO 1

NC	CÓDIGO DA NC	UNIDADE	R6A
20	6.4	CONSTATAÇÃO	Ausência de abertura de inspeção estava sem tampa.
GRUPO	PRAZO	NÃO CONFORMIDADE	Ausência de abertura de inspeção fechada com tampa inteira dotada de dispositivo e travamento.
3	90 dias	OBSERVAÇÃO	-

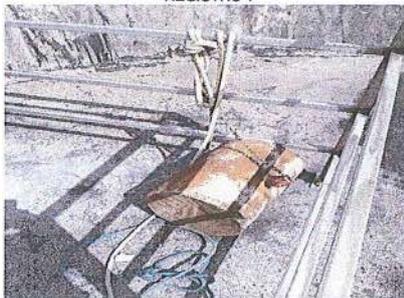
REGISTRO 1

NC	CÓDIGO DA NC	UNIDADE	R6A
21	6.12	CONSTATAÇÃO	A boia estava sobre a superfície do reservatório.
GRUPO	PRAZO	NÃO CONFORMIDADE	Falta de conservação e manutenção preventiva de unidade.
3	365 dias	OBSERVAÇÃO	-

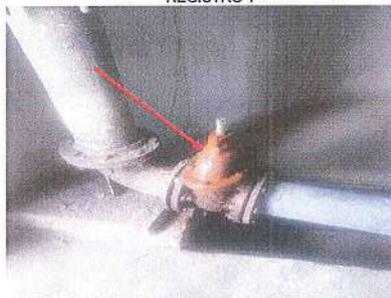
REGISTRO 1

NC	CÓDIGO DA NC	UNIDADE	R6
22	7.10	CONSTATAÇÃO	Verificou-se a presença de vazamento no registro do poço.
GRUPO	PRAZO	NÃO CONFORMIDADE	Perda de água e/ou não executar redução de perdas.
3	365 dias	OBSERVAÇÃO	-

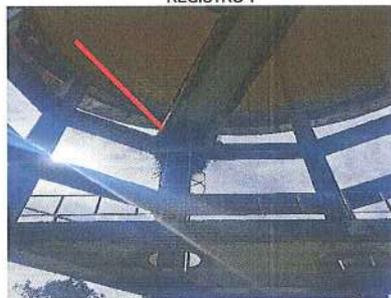
REGISTRO 1

NC	CÓDIGO DA NC	UNIDADE	R7
23	7.10	CONSTATAÇÃO	Verificou-se a presença de um ninho na estrutura do reservatório.
GRUPO	PRAZO	NÃO CONFORMIDADE	Falta de conservação e manutenção preventiva de unidade.
3	365 dias	OBSERVAÇÃO	-

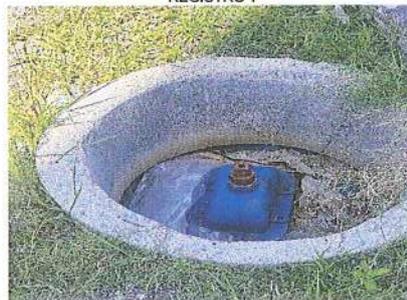
REGISTRO 1

NC	CÓDIGO DA NC	UNIDADE	R10
24	7.10	CONSTATAÇÃO	Resíduos acumulados nas estruturas de manobra.
GRUPO	PRAZO	NÃO CONFORMIDADE	Falta de conservação e manutenção preventiva de unidade.
3	365 dias	OBSERVAÇÃO	-

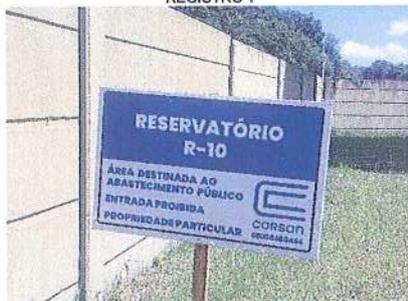
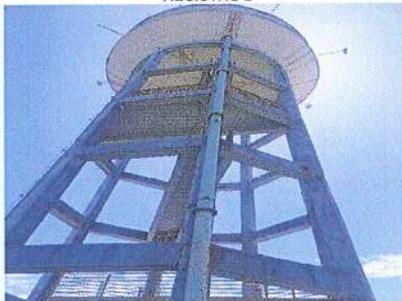
NC	CÓDIGO DA NC	UNIDADE	R10
25	6.7	CONSTATAÇÃO	Ausência de laudo de limpeza do reservatório nos últimos doze meses.
GRUPO	PRAZO	NÃO CONFORMIDADE	Não prever a limpeza de reservatório de água no intervalo mínimo de um ano.
3	90 dias	OBSERVAÇÃO	-

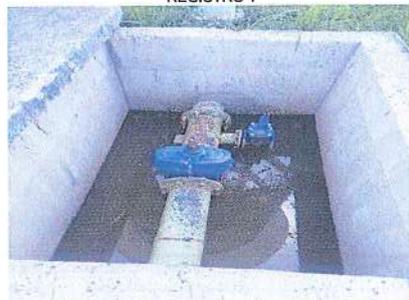
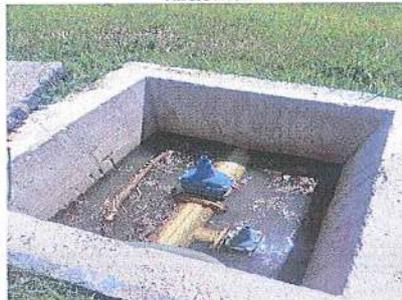
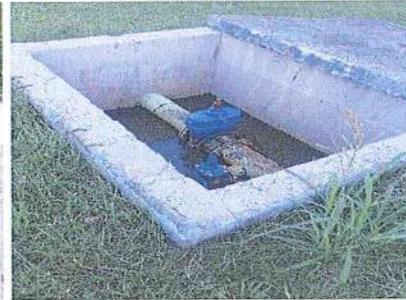
NC	CÓDIGO DA NC	UNIDADE	R10
26	7.10	CONSTATAÇÃO	Água acumulada nas estruturas de manobra.
GRUPO	PRAZO	NÃO CONFORMIDADE	Falta de conservação e manutenção preventiva de unidade.
3	365 dias	OBSERVAÇÃO	-

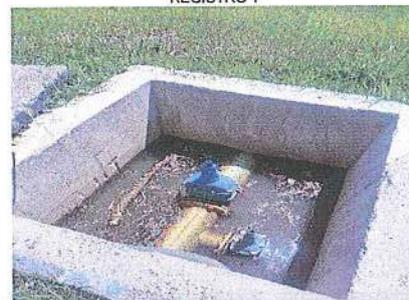
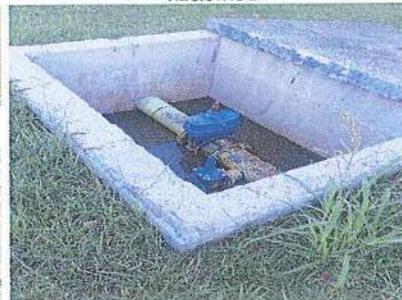
NC	CÓDIGO DA NC	UNIDADE	R10
27	7.10	CONSTATAÇÃO	Ausência de dispositivo de proteção contra queda nas estruturas de manobra.
GRUPO	PRAZO	NÃO CONFORMIDADE	Não proporcionar a segurança das edificações e dos operadores.
3	365 dias	OBSERVAÇÃO	-
