REGULAÇÃO RELATÓRIO TÉCNICO DE FISCALIZAÇÃO N. 003-P/2023 – RTF

Fiscalização no Sistema de Abastecimento
de Água e Sistema de Esgotamento
Sanitário de Xangri-lá/RS.

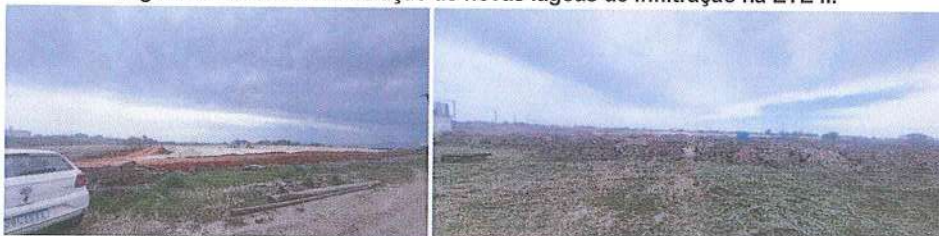
Figura 5: Obras de construção de novas lagoas de infiltração na ETE II.

Na fiscalização, verificou-se que estão sendo construídas novas bacias de infiltração na ETE II, para que o efluente que atualmente é excedente seja encaminhado para estas. Na Figura 5, é possível observar os registros fotográficos do canteiro de obras.

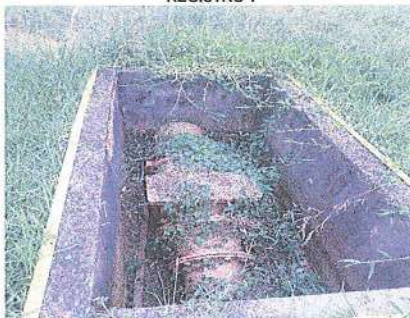
REGISTRO 1

NC	CÓDIGO DA NC	UNIDADE	Poço 1 - Captação ETA Atlântida Sul
4	1.1	CONSTATAÇÃO	O poço localizado próximo a captação não possuía placa de identificação.
GRUPO	PRAZO	NÃO CONFORMIDADE	Inexistência de placa de identificação na área de captação.
2	08/07/2023	OBSERVAÇÃO	Transferida da NC 7 do RTFA 60/2022

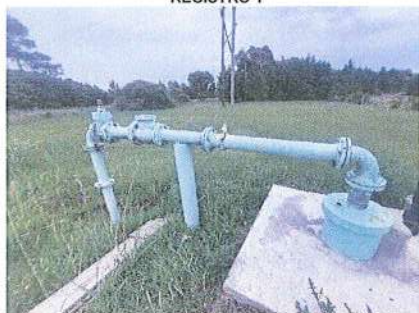
REGISTRO 1

NC	CÓDIGO DA NC	UNIDADE	Poço 1 - Captação ETA Atlântida Sul
5	1.9	CONSTATAÇÃO	O local apresenta vegetação excessiva dificultando o acesso ao local e proporcionando a proliferação de vetores.
GRUPO	PRAZO	NÃO CONFORMIDADE	Falta de conservação e manutenção preventiva da unidade.
2	08/07/2023	OBSERVAÇÃO	Transferida da NC 8 do RTFA 60/2022

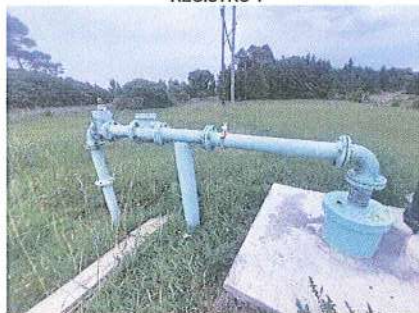
REGISTRO 1

NC	CÓDIGO DA NC	UNIDADE	Poço 1 - Captação ETA Atlântida Sul
6	1.9	CONSTATAÇÃO	As aberturas presentes na estrutura do poço não impedem a entrada de agentes externos.
GRUPO	PRAZO	NÃO CONFORMIDADE	Falta de conservação e manutenção preventiva da unidade.
2	08/07/2023	OBSERVAÇÃO	Transferida da NC 10 do RTFA 60/2022

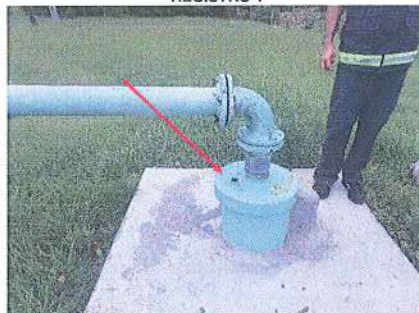
REGISTRO 1

NC	CÓDIGO DA NC	UNIDADE	Poço 1 - Captação ETA Atlântida Sul
7	1.2	CONSTATAÇÃO	Ausência de cercamento no poço.
GRUPO	PRAZO	NÃO CONFORMIDADE	Não isolar a área dando condição ao acesso de pessoas não-autorizadas e sem garantir bom estado de limpeza do local.
2	365 dias	OBSERVAÇÃO	-

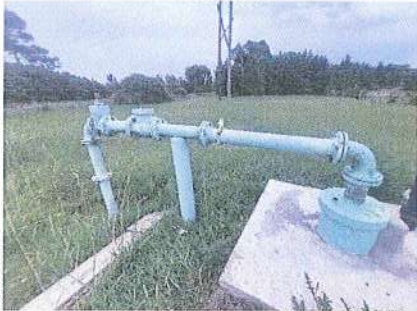
REGISTRO 1

NC	CÓDIGO DA NC	UNIDADE	Poço 2 - ETA Atlântida Sul (Nos fundos da ETA)
8	1.1	CONSTATAÇÃO	O poço localizado nos fundos da ETA não possui placa de identificação.
GRUPO	PRAZO	NÃO CONFORMIDADE	Inexistência de placa de identificação na área de captação.
2	08/07/2023	OBSERVAÇÃO	Transferida da NC 11 do RTFA 60/2022

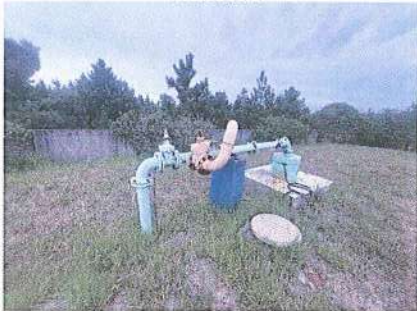
REGISTRO 1

NC	CÓDIGO DA NC	UNIDADE	Poço 1 - Captação ETA Atlântida Sul
9	1.9	CONSTATAÇÃO	As aberturas presentes na estrutura do poço não impedem a entrada de agentes externos.
GRUPO	PRAZO	NÃO CONFORMIDADE	Falta de conservação e manutenção preventiva da unidade.
2	08/07/2023	OBSERVAÇÃO	Transferida da NC 13 do RTFA 60/2022

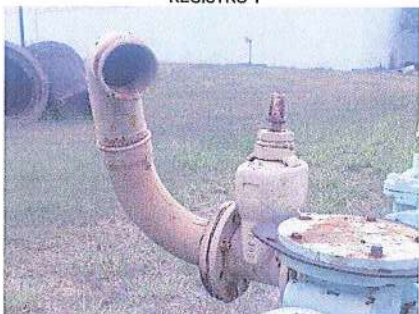
REGISTRO 1

NC	CÓDIGO DA NC	UNIDADE	Poço 3 - ETA Atlântida Sul (No frente da ETA)
10	1.1	CONSTATAÇÃO	O poço localizado na frente da ETA não possui placa de identificação.
GRUPO	PRAZO	NÃO CONFORMIDADE	Inexistência de placa de identificação na área de captação.
2	08/07/2023	OBSERVAÇÃO	Transferida da NC 14 do RTFA 60/2022

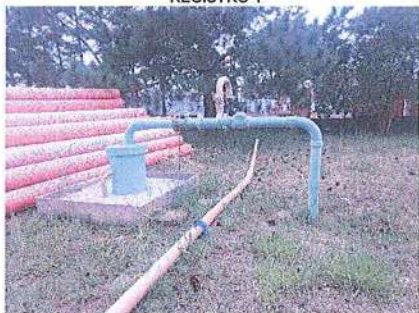
REGISTRO 1

NC	CÓDIGO DA NC	UNIDADE	Poço 3 - ETA Atlântida Sul (No frente da ETA)
11	1.9	CONSTATAÇÃO	As aberturas presentes na estrutura do poço não impedem a entrada de agentes externos.
GRUPO	PRAZO	NÃO CONFORMIDADE	Falta de conservação e manutenção preventiva da unidade.
2	08/07/2023	OBSERVAÇÃO	Transferida da NC 16 do RTFA 60/2022

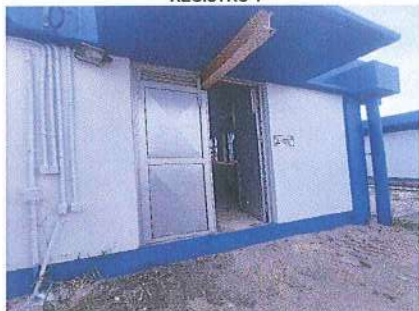
REGISTRO 1

NC	CÓDIGO DA NC	UNIDADE	EBAT - ETA Atlântida Sul
13	2.1	CONSTATAÇÃO	A estação de bombeamento de água tratada não possuía placa de identificação.
GRUPO	PRAZO	NÃO CONFORMIDADE	Inexistência de placa de identificação na área de captação.
2	08/07/2023	OBSERVAÇÃO	Transferida da NC 18 do RTFA 60/2022

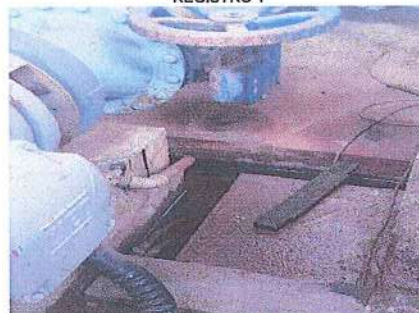
REGISTRO 1

NC	CÓDIGO DA NC	UNIDADE	EBAT - ETA Atlântida Sul
15	2.7	CONSTATAÇÃO	A fiação das bombas estava dentro da canaleta de drenagem.
GRUPO	PRAZO	NÃO CONFORMIDADE	Não proporcionar a segurança das edificações e dos operadores.
2	365 dias	OBSERVAÇÃO	-

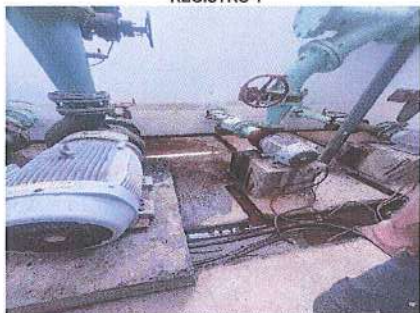
REGISTRO 1

NC	CÓDIGO DA NC	UNIDADE	EBAT - Capão da Canoa
20	2.7	CONSTATAÇÃO	A fiação das bombas estava dentro da canaleta de drenagem.
GRUPO	PRAZO	NÃO CONFORMIDADE	Não proporcionar a segurança das edificações e dos operadores.
2	365 dias	OBSERVAÇÃO	-

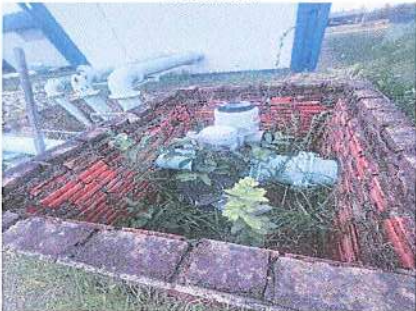
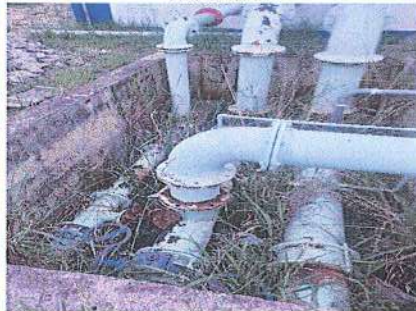
NC	CÓDIGO DA NC	UNIDADE	ETA Atlântida Sul
23	3.20	CONSTATAÇÃO	Presença de vegetação e água acumulada nas caixas de manobra da ETA.
GRUPO	PRAZO	NÃO CONFORMIDADE	Falta de conservação e manutenção preventiva da unidade.
2	08/07/2023	OBSERVAÇÃO	Transferida da NC 29 do RTFA 60/2022

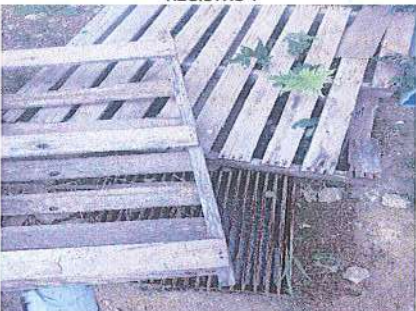
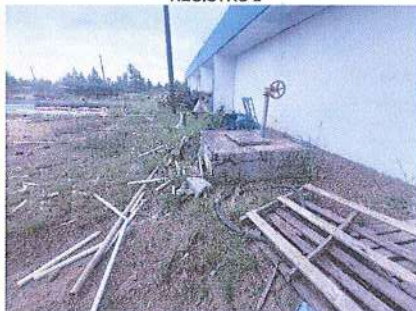
NC	CÓDIGO DA NC	UNIDADE	ETA Atlântida Sul
24	3.20	CONSTATAÇÃO	Excesso de vegetação em toda a área da ETA e acúmulo de resíduos sólidos em locais inapropriados.
GRUPO	PRAZO	NÃO CONFORMIDADE	Falta de conservação e manutenção preventiva da unidade.
2	08/07/2023	OBSERVAÇÃO	Transferida da NC 30 do RTFA 60/2022

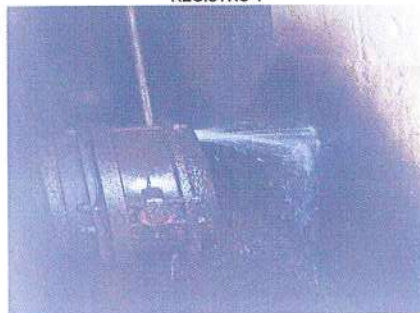
REGISTRO 1

NC	CÓDIGO DA NC	UNIDADE	ETA Atlântida Sul
26	3.4	CONSTATAÇÃO	Presença de vazamento na estrutura da ETA.
GRUPO	PRAZO	NÃO CONFORMIDADE	Perda de água e/ou não executar redução de perdas.
2	08/07/2023	OBSERVAÇÃO	Transferida da NC 32 do RTFA 60/2022

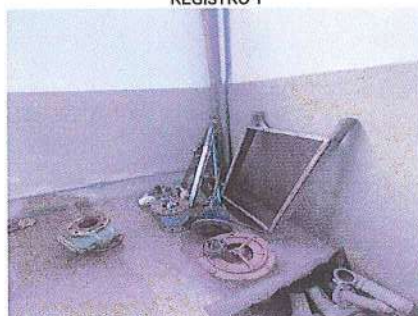
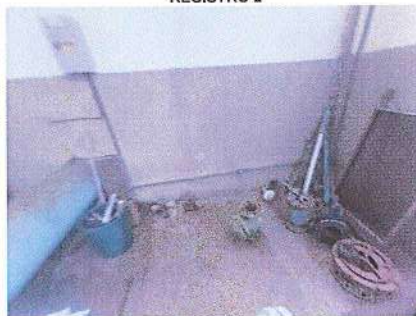
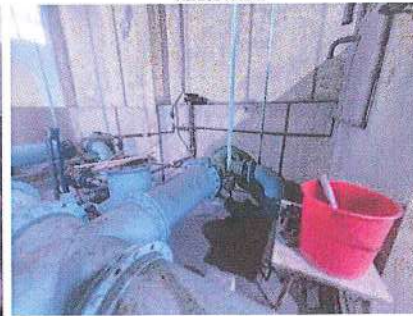
NC	CÓDIGO DA NC	UNIDADE	ETA Atlântida Sul
27	3.20	CONSTATAÇÃO	Falta de organização da área de dosagem da ETA.
GRUPO	PRAZO	NÃO CONFORMIDADE	Falta de conservação e manutenção preventiva da unidade.
2	08/07/2023	OBSERVAÇÃO	Transferida da NC 33 do RTFA 60/2022

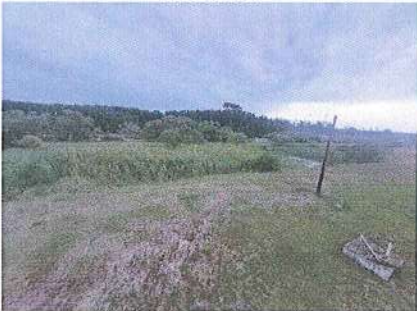
REGISTRO 1

NC	CÓDIGO DA NC	UNIDADE	ETA Atlântida Sul
29	3.20	CONSTATAÇÃO	A bacia de tratamento do lodo apresenta excesso de vegetação.
GRUPO	PRAZO	NÃO CONFORMIDADE	Falta de conservação e manutenção preventiva da unidade.
2	08/07/2023	OBSERVAÇÃO	Transferida da NC 27 do RTFA 60/2022

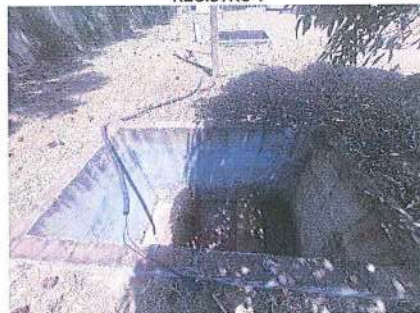
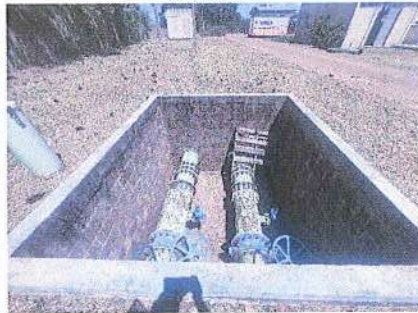
NC	CÓDIGO DA NC	UNIDADE	ETA Capão da Canoa
32	3.19	CONSTATAÇÃO	As caixas de manobra não possuem grade de proteção representando um risco de queda aos operários.
GRUPO	PRAZO	NÃO CONFORMIDADE	Falta de conservação e manutenção preventiva da unidade.
2	08/07/2023	OBSERVAÇÃO	Transferida da NC 40 do RTFA 60/2022

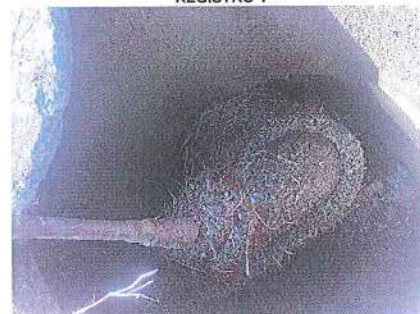
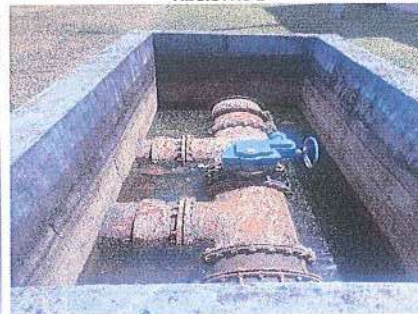
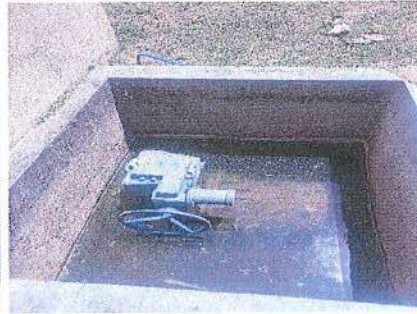
NC	CÓDIGO DA NC	UNIDADE	ETA Capão da Canoa
33	3.20	CONSTATAÇÃO	Presença de vegetação e água acumulada nas caixas de manobra da ETA.
GRUPO	PRAZO	NÃO CONFORMIDADE	Falta de conservação e manutenção preventiva da unidade.
2	08/07/2023	OBSERVAÇÃO	Transferida da NC 41 do RTFA 60/2022

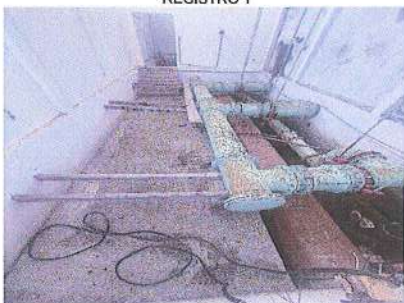
REGISTRO 1

NC	CÓDIGO DA NC	UNIDADE	ETA Capão da Canoa
34	3.20	CONSTATAÇÃO	A drenagem do local onde está instalada a bomba dosadora estava inadequada, pois tinha água acumulada na casa de bombas, embora não houvesse nenhum vazamento visível.
GRUPO	PRAZO	NÃO CONFORMIDADE	Drenagem da estrutura inadequada.
2	08/07/2023	OBSERVAÇÃO	Transferida da NC 42 do RTFA 60/2022

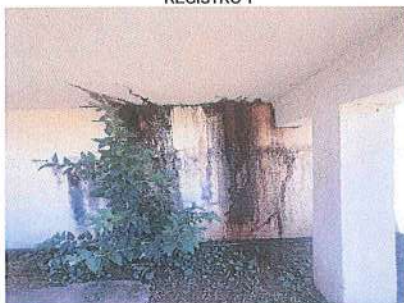
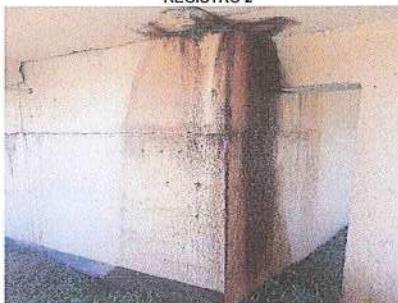
NC	CÓDIGO DA NC	UNIDADE	ETA Capão da Canoa
38	3.19	CONSTATAÇÃO	Vazamento no bloco hidráulico do reservatório.
GRUPO	PRAZO	NÃO CONFORMIDADE	Perda de água e/ou não executar redução de perdas.
2	365 dias	OBSERVAÇÃO	-

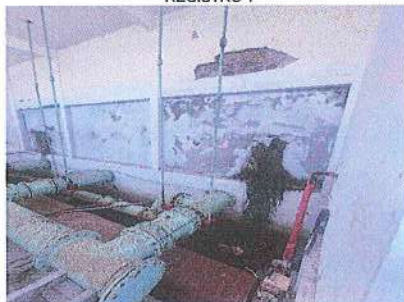
REGISTRO 1

NC	CÓDIGO DA NC	UNIDADE	ETA Capão da Canoa
39	3.20	CONSTATAÇÃO	Infiltração na câmara de mistura.
GRUPO	PRAZO	NÃO CONFORMIDADE	Falta de conservação e manutenção preventiva da unidade.
2	365 dias	OBSERVAÇÃO	-

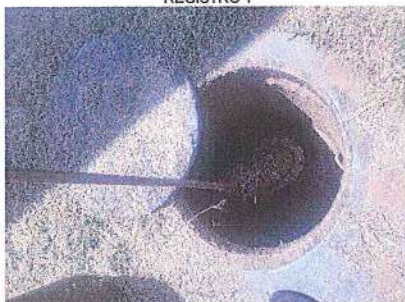
REGISTRO 1

NC	CÓDIGO DA NC	UNIDADE	ETA Capão da Canoa
40	3.20	CONSTATAÇÃO	Vazamento no bloco hidráulico do reservatório.
GRUPO	PRAZO	NÃO CONFORMIDADE	Perda de água e/ou não executar redução de perdas.
2	365 dias	OBSERVAÇÃO	-

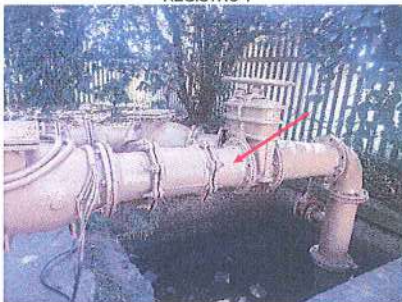
REGISTRO 1

NC	CÓDIGO DA NC	UNIDADE	EBE 2.1
58	4.4	CONSTATAÇÃO	Vazamento de esgoto na junta de ligação da canalização que transporta o esgoto.
GRUPO	PRAZO	NÃO CONFORMIDADE	Vazamento de esgoto na tubulação da bomba.
2	08/07/2023	OBSERVAÇÃO	Transferida da NC 56 do RTFA 60/2022

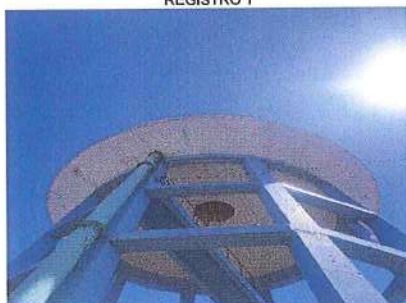
REGISTRO 1

NC	CÓDIGO DA NC	UNIDADE	R8
76	6.3	CONSTATAÇÃO	Verificou-se a existência de vazamentos na estrutura do reservatório.
GRUPO	PRAZO	NÃO CONFORMIDADE	Perda de água e/ou não executar redução de perdas.
2	08/07/2023	OBSERVAÇÃO	Transferida da NC 72 do RTFA 60/2022

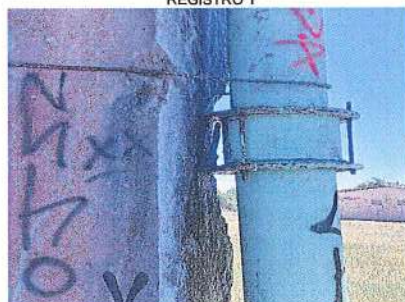
REGISTRO 1

NC	CÓDIGO DA NC	UNIDADE	R10
84	6.3	CONSTATAÇÃO	Verificou-se a existência de uma vazamento na lateral da estrutura do reservatório.
GRUPO	PRAZO	NÃO CONFORMIDADE	Perda de água e/ou não executar redução de perdas.
2	08/07/2023	OBSERVAÇÃO	Transferida da NC 86 do RTFA 60/2022

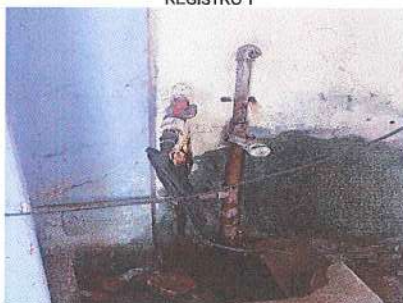
REGISTRO 1

NC	CÓDIGO DA NC	UNIDADE	R14
98	3.4	CONSTATAÇÃO	Presença de vazamento nas estruturas hidráulicas do reservatório.
GRUPO	PRAZO	NÃO CONFORMIDADE	Perda de água e/ou não executar redução de perdas.
2	365 dias	OBSERVAÇÃO	-

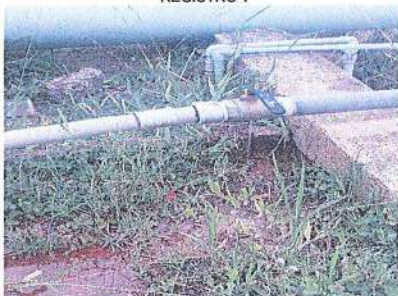
REGISTRO 1

NC	CÓDIGO DA NC	UNIDADE	R15 (ETA Atlântida Sul)
103	3.4	CONSTATAÇÃO	Presença de vazamento nas estruturas hidráulicas do reservatório.
GRUPO	PRAZO	NÃO CONFORMIDADE	Perda de água e/ou não executar redução de perdas.
2	365 dias	OBSERVAÇÃO	-

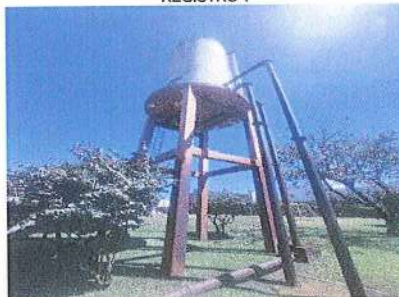
REGISTRO 1

NC	CÓDIGO DA NC	UNIDADE	R17 (desativado)
107	6.3	CONSTATAÇÃO	O reservatório possui um vazamento, embora constasse no Anexo II - Ficha Técnica com desativado.
GRUPO	PRAZO	NÃO CONFORMIDADE	Falta de conservação e manutenção preventiva da unidade.
2	365 dias	OBSERVAÇÃO	-

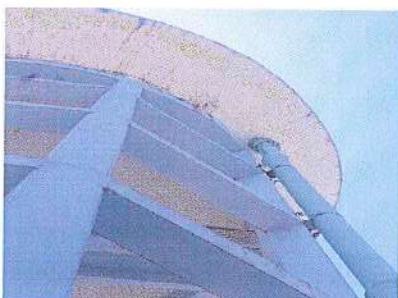
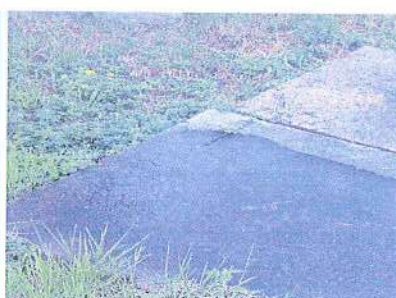
NC	CÓDIGO DA NC	UNIDADE	R23
117	6.3	CONSTATAÇÃO	Verificou-se a existência de vazamentos na estrutura do reservatório.
GRUPO	PRAZO	NÃO CONFORMIDADE	Perda de água e/ou não executar redução de perdas.
2	365 dias	OBSERVAÇÃO	-

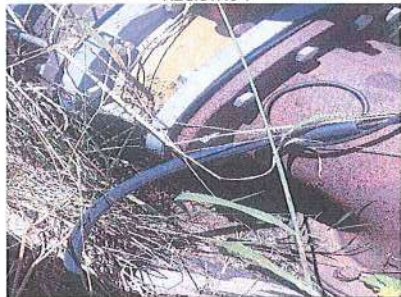
REGISTRO 1

NC	CÓDIGO DA NC	UNIDADE	R23
119	6.2	CONSTATAÇÃO	Verificou-se a existência de um vazamento de água na válvula de manobra.
GRUPO	PRAZO	NÃO CONFORMIDADE	Perda de água e/ou não executar redução de perdas.
2	08/07/2023	OBSERVAÇÃO	Transferida da NC 120 do RTFA 60/2022
