## REGULAÇÃO RELATÓRIO TÉCNICO DE FISCALIZAÇÃO N. 005-P/2023 – RTF

Fiscalização no Sistema de Abastecimento  
de Água e Esgotamento Sanitário de Capão  
da Canoa/RS.

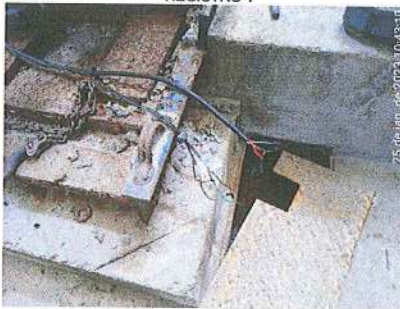
REGISTRO 1

NC	CÓDIGO DA NC	UNIDADE	Captação Superficial Curumim
5	1.9	CONSTATAÇÃO	Presença de vegetação excessiva na caixa de manobra.
GRUPO	PRAZO	NÃO CONFORMIDADE	Falta de conservação e manutenção preventiva de unidade.
2	365 dias	OBSERVAÇÃO	-

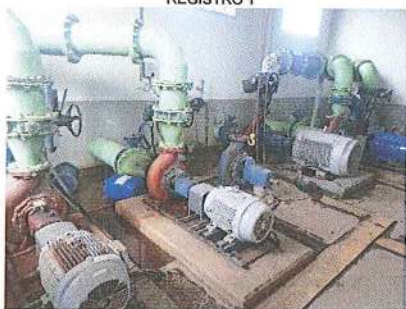
NC	CÓDIGO DA NC	UNIDADE	EBAT ETA
8	2.5	CONSTATAÇÃO	Água acumulada na área da estação elevatória de água.
<b>GRUPO</b>	<b>PRAZO</b>	<b>NÃO CONFORMIDADE</b>	Drenagem da estrutura inadequada.
2	365 dias	OBSERVAÇÃO	-

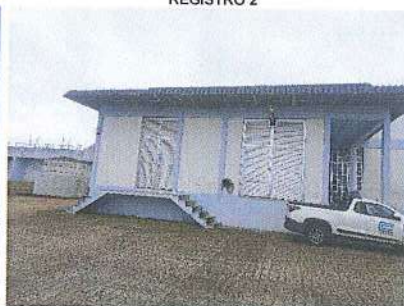
REGISTRO 2

NC	CÓDIGO DA NC	UNIDADE	ETA
11	3.1	CONSTATAÇÃO	Não havia placa da licença de operação na ETA.
<b>GRUPO</b>	<b>PRAZO</b>	<b>NÃO CONFORMIDADE</b>	Ausência de placa padrão da L.O. na entrada da ETA.
2	365 dias	OBSERVAÇÃO	-

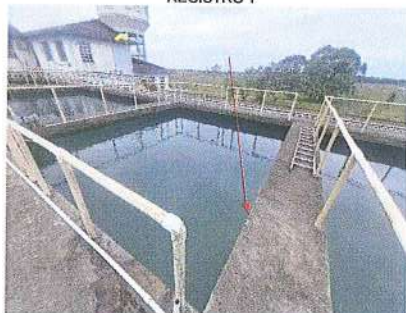
NC	CÓDIGO DA NC	UNIDADE	ETA
14	3.20	CONSTATAÇÃO	Presença de vegetação no bloco hidráulico da ETA.
<b>GRUPO</b>	<b>PRAZO</b>	<b>NÃO CONFORMIDADE</b>	Falta de conservação e manutenção preventiva de unidade.
2	365 dias	OBSERVAÇÃO

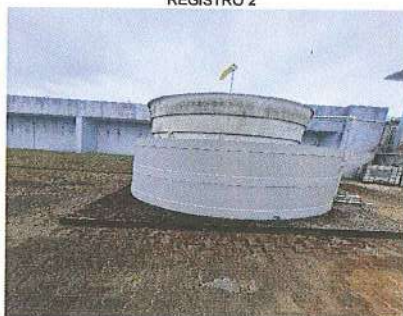
REGISTRO 2

NC	CÓDIGO DA NC	UNIDADE	ETA
17	3.20	CONSTATAÇÃO	Água ou produto químico acumulado nas bacias de contenção do tanque de armazenamento de produtos químicos.
<b>GRUPO</b>	<b>PRAZO</b>	<b>NÃO CONFORMIDADE</b>	Falta de conservação e manutenção preventiva de unidade.
2	365 dias	OBSERVAÇÃO

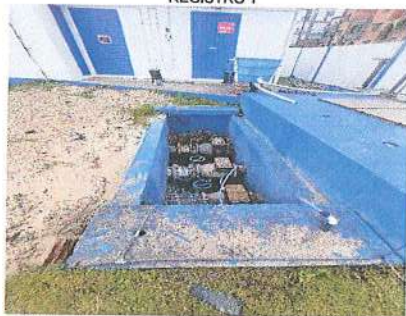
NC	CÓDIGO DA NC	UNIDADE	EBE 01
32	4.7	CONSTATAÇÃO	A fiação da bomba estava exposta.
GRUPO	PRAZO	NÃO CONFORMIDADE	Não proporcionar a segurança das edificações e dos operadores.
2	365 dias	OBSERVAÇÃO	-

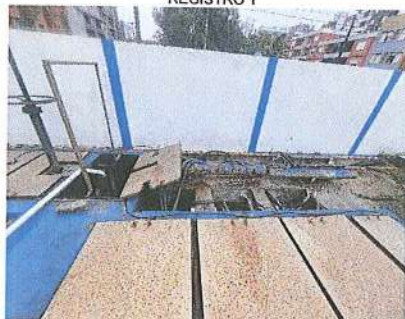
NC	CÓDIGO DA NC	UNIDADE	EBE 01
33	4.8	CONSTATAÇÃO	Na área da EBE havia resíduos acumulados.
GRUPO	PRAZO	NÃO CONFORMIDADE	Não isolar a área dando condição ao acesso de pessoas não-autorizadas e sem garantir bom estado de limpeza do local.
2	365 dias	OBSERVAÇÃO	-

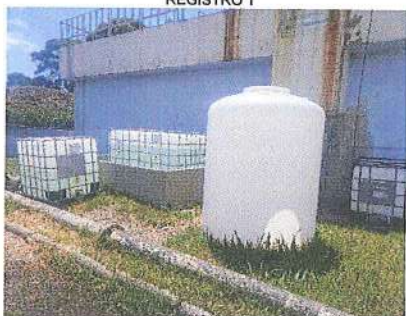
NC	CÓDIGO DA NC	UNIDADE	ETE São Jorge
41	5.19	CONSTATAÇÃO	Presença de material para descarte sem identificação.
GRUPO	PRAZO	NÃO CONFORMIDADE	Falta de conservação e manutenção preventiva de unidade.
2	365 dias	OBSERVAÇÃO	-

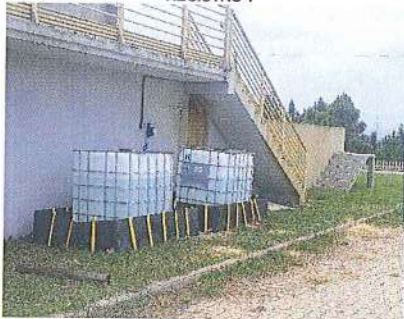
NC	CÓDIGO DA NC	UNIDADE	ETE Guarani
45	5.19	CONSTATAÇÃO	Estrutura improvisada para retenção de produtos químicos.
GRUPO	PRAZO	NÃO CONFORMIDADE	Não proporcionar a segurança das edificações e dos operadores.
2	365 dias	OBSERVAÇÃO	-

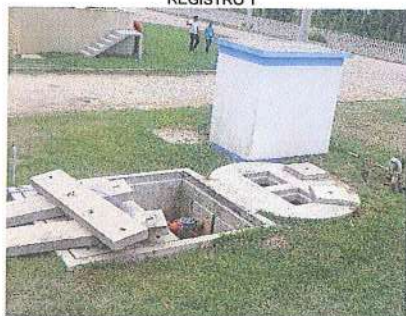
NC	CÓDIGO DA NC	UNIDADE	ETE Guarani
47	5.4	CONSTATAÇÃO	Ausência de cercamento da área da ETE.
GRUPO	PRAZO	NÃO CONFORMIDADE	Não isolar a área dando condição ao acesso de pessoas não-autorizadas e sem garantir bom estado de limpeza do local.
2	365 dias	OBSERVAÇÃO	-

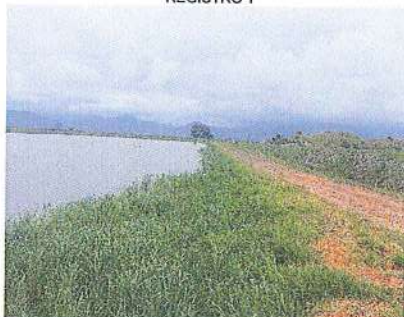
NC	CÓDIGO DA NC	UNIDADE	ETE Guarani
48	5.18	CONSTATAÇÃO	Verificou-se a presença de animais na área da ETE.
GRUPO	PRAZO	NÃO CONFORMIDADE	Presença ou indício de presença de animais nas instalações da ETE.
2	365 dias	OBSERVAÇÃO	-

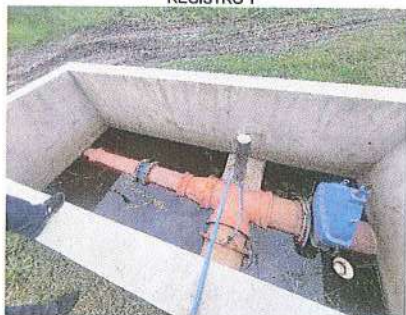
NC	CÓDIGO DA NC	UNIDADE	EBE (em frente a ETE)
50	4.1	CONSTATAÇÃO	Ausência de placa de identificação da EBE.
<b>GRUPO</b>	<b>PRAZO</b>	<b>NÃO CONFORMIDADE</b>	Inexistência de placa de identificação da área.
2	365 dias	OBSERVAÇÃO	-

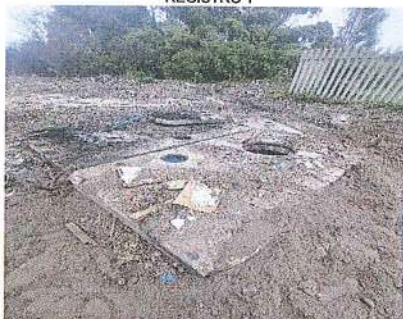
NC	CÓDIGO DA NC	UNIDADE	EBE (em frente a ETE)
51	4.7	CONSTATAÇÃO	Ausência de tampa nas estruturas da EBE.
<b>GRUPO</b>	<b>PRAZO</b>	<b>NÃO CONFORMIDADE</b>	Falta de conservação e manutenção preventiva de unidade.
2	365 dias	OBSERVAÇÃO	-

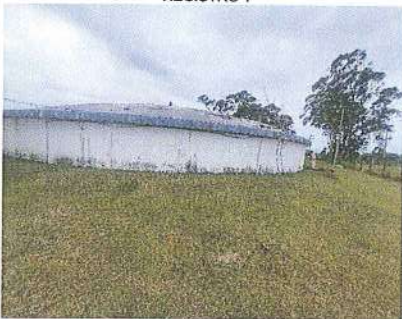
NC	CÓDIGO DA NC	UNIDADE	R0
54	6.5	CONSTATAÇÃO	A tela do suspiro estava danificada.
<b>GRUPO</b>	<b>PRAZO</b>	<b>NÃO CONFORMIDADE</b>	Ausência de tubulação de ventilação protegidas com tela e com cobertura que impeça a entrada de água de chuva e limite a entrada de poeira.
2	90 dias	OBSERVAÇÃO	-

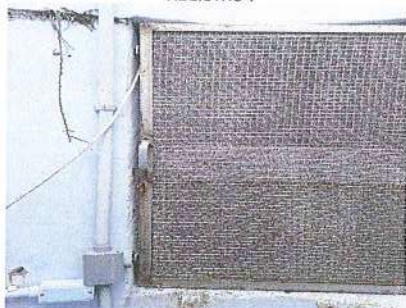
NC	CÓDIGO DA NC	UNIDADE	R2
59	6.1	CONSTATAÇÃO	Ausência de placa de identificação do reservatório.
GRUPO	PRAZO	NÃO CONFORMIDADE	Inexistência de placa de identificação da área.
2	365 dias	OBSERVAÇÃO	-

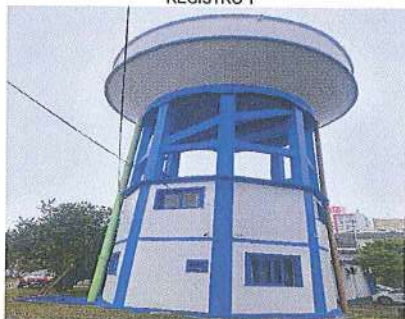
NC	CÓDIGO DA NC	UNIDADE	R2
60	6.11	CONSTATAÇÃO	Ausência de dispositivo de proteção contra queda na caixa de manobras.
GRUPO	PRAZO	NÃO CONFORMIDADE	Não proporcionar a segurança das edificações e dos operadores.
2	365 dias	OBSERVAÇÃO	-

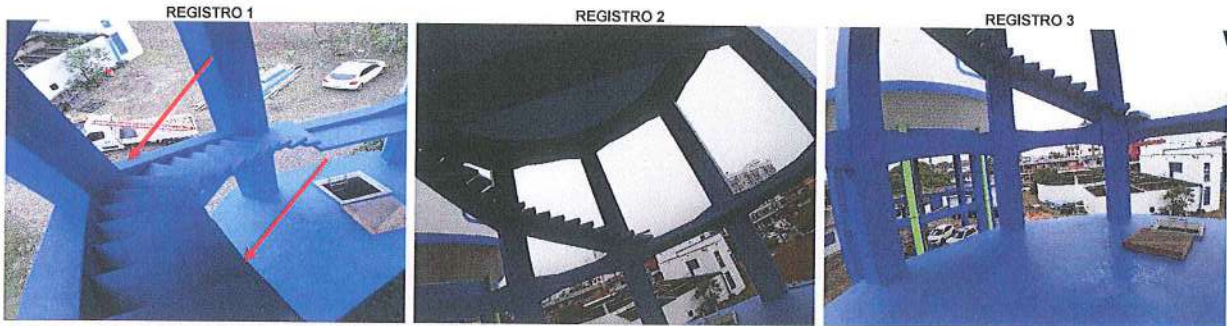
NC	CÓDIGO DA NC	UNIDADE	R2
62	6.9	CONSTATAÇÃO	Ausência de guarda-corpo no patamar superior.
GRUPO	PRAZO	NÃO CONFORMIDADE	Não proporcionar a segurança das edificações e dos operadores.
3	365 dias	OBSERVAÇÃO	-

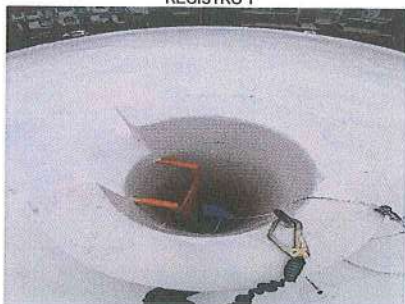
NC	CÓDIGO DA NC	UNIDADE	R3
65	6.11	CONSTATAÇÃO	Ausência de dispositivo de proteção contra queda na caixa de manobras.
GRUPO	PRAZO	NÃO CONFORMIDADE	Não proporcionar a segurança das edificações e dos operadores.
2	365 dias	OBSERVAÇÃO	-

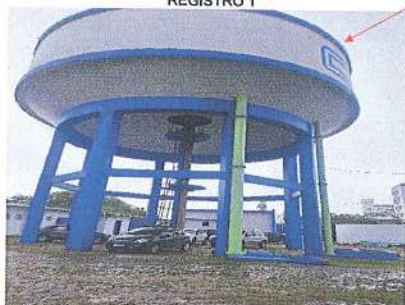
NC	CÓDIGO DA NC	UNIDADE	R3
69	6.8	CONSTATAÇÃO	Não havia sinalizador noturno.
<b>GRUPO</b>	<b>PRAZO</b>	<b>NÃO CONFORMIDADE</b>	Ausência de para-raio e sinalizador noturno em condições adequadas.
3	365 dias	OBSERVAÇÃO	-

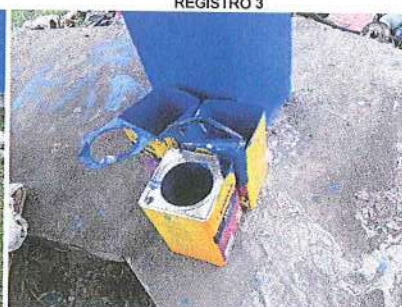
NC	CÓDIGO DA NC	UNIDADE	R4 (Ceci)
74	6.11	CONSTATAÇÃO	As estruturas de manobra estavam destampadas.
GRUPO	PRAZO	NÃO CONFORMIDADE	Não proporcionar a segurança das edificações e dos operadores.
2	365 dias	OBSERVAÇÃO	-

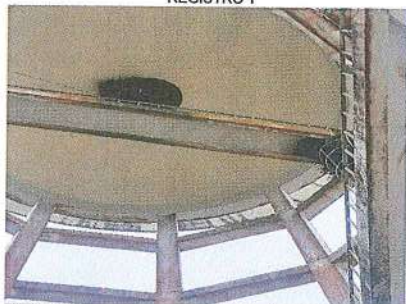
NC	CÓDIGO DA NC	UNIDADE	R7
83	6.8	CONSTATAÇÃO	Não havia fiação de para-raios instalada no reservatório.
GRUPO	PRAZO	NÃO CONFORMIDADE	Ausência de para-raio e sinalizador noturno em condições adequadas.
3	365 dias	OBSERVAÇÃO	-

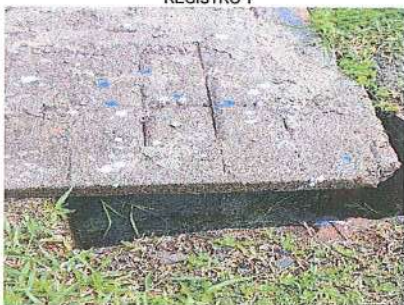
NC	CÓDIGO DA NC	UNIDADE	R7
86	6.1	CONSTATAÇÃO	Ausência de placa de identificação do reservatório.
GRUPO	PRAZO	NÃO CONFORMIDADE	Inexistência de placa de identificação da área.
2	365 dias	OBSERVAÇÃO	-

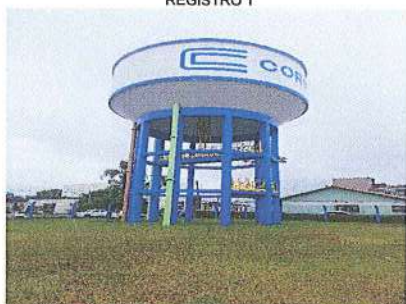
NC	CÓDIGO DA NC	UNIDADE	R22
87	6.2	CONSTATAÇÃO	Ausência de cadeado no portão.
GRUPO	PRAZO	NÃO CONFORMIDADE	Não isolar a área dando condição ao acesso de pessoas não-autorizadas e sem garantir bom estado de limpeza do local.
2	365 dias	OBSERVAÇÃO	-

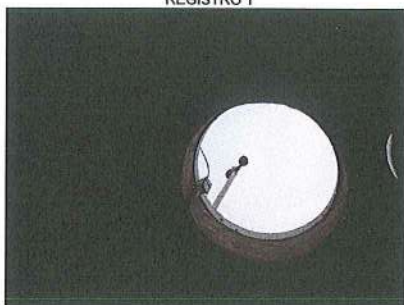
NC	CÓDIGO DA NC	UNIDADE	R24
95	6.8	CONSTATAÇÃO	Ausência de para-raios no reservatório.
GRUPO	PRAZO	NÃO CONFORMIDADE	Ausência de para-raio e sinalizador noturno em condições adequadas.
2	365 dias	OBSERVAÇÃO	-

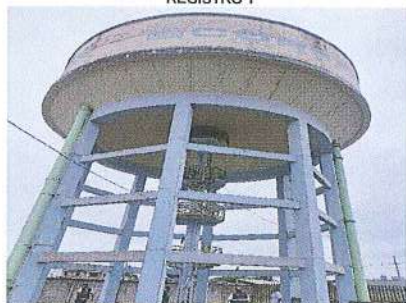
NC	CÓDIGO DA NC	UNIDADE	R24
96	6.8	CONSTATAÇÃO	Ausência de sinalizador noturno no reservatório.
GRUPO	PRAZO	NÃO CONFORMIDADE	Ausência de para-raio e sinalizador noturno em condições adequadas.
2	365 dias	OBSERVAÇÃO	-
