RELATÓRIO TÉCNICO DE VISTORIA N. 015-P/2023 – RTV

**Vistoria de reconhecimento
nos Sistemas de
Abastecimento de Água e
Sistema de Esgotamento
Sanitário de São Leopoldo/RS.**

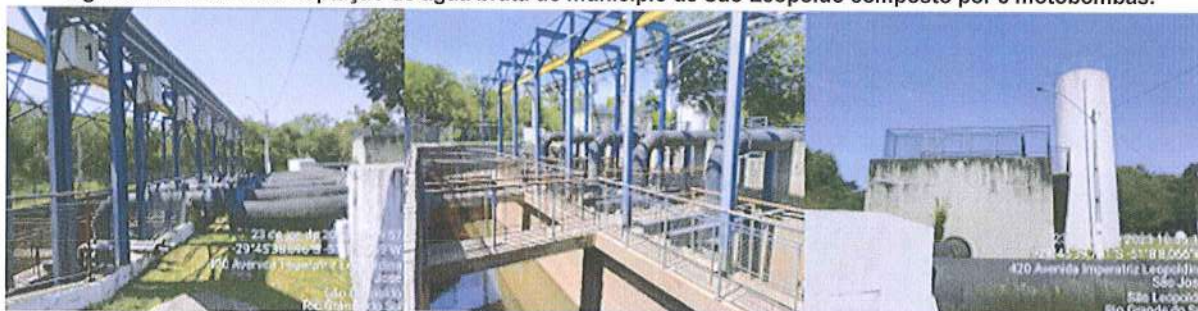
Figura 7: Estrutura de Captação de água bruta do município de São Leopoldo composto por 5 motobombas.

O sistema de captação de água bruta possui capacidade de 1.500 L/s. Entretanto, a vazão média de captação é de 900 L/s. Conta com 5 bombas sendo que uma delas opera somente em horários de pico, podendo ampliar para até 7 bombas. Semanalmente são realizadas no mínimo 2 limpezas nos crivos das bombas, paralisando a captação por aproximadamente 60 minutos. As limpezas garantem o bom funcionamento das bombas frente à captação da água bruta do Rio dos Sinos. Eventualmente, em períodos de baixo nível do Rio, pode ser necessária a realização de dragagem no canal e no poço de captação para manter a vazão de água captada e não ocorrer nenhum dano nas bombas.

Foi constatado também o uso de telemetria para a medição da altura do rio.
A altura crítica de captação do rio é de 0,60 m. Durante a fiscalização a altura se encontrava em 1,66 m.

Para melhoria da unidade é necessária a revisão do funcionamento dos Tanques De Armazenamento Unidirecional (TAU) existentes na ETA-002 e EAB.

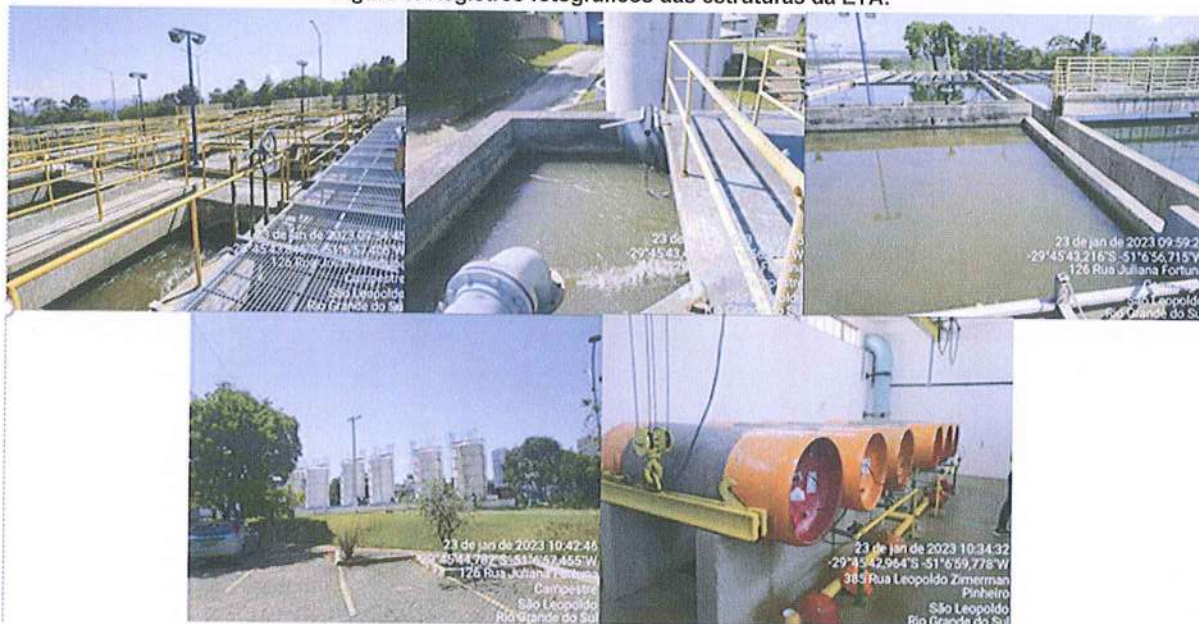
Figura 9: Registros fotográficos das estruturas da ETA.

Tendo em vista que a ETA-002 abastece toda a cidade de São Leopoldo desde 2020, é necessário que a capacidade de cloração desta estação absorva a ausência da ETA-001 no tratamento de água. Para isso, é preciso que cada bateria de cloro comporte 1 cilindro de cloro de 900 kg a mais.

Além disso, a ETA-002 nunca dispôs de um tanque de contato, o qual é necessário ao processo de desinfecção. Atualmente, a dosagem é realizada no reservatório RSE-010, de onde a água já é encaminhada para distribuição. Esta demanda já foi apontada em relatórios emitidos pela Vigilância em Saúde e é indispensável a manutenção do Cloro Residual Livre em toda a extensão da rede.

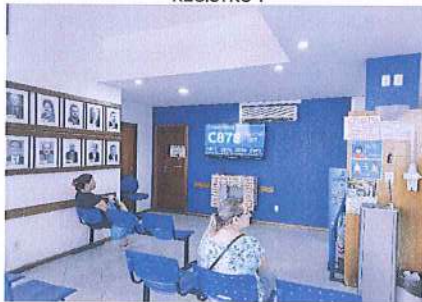
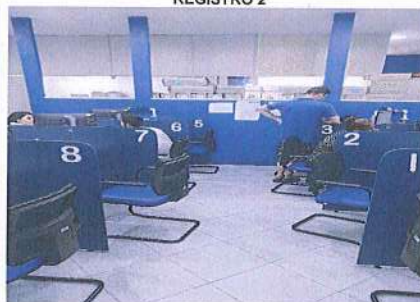
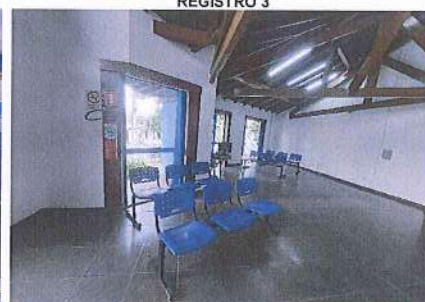
RM	CÓDIGO	UNIDADE	UNIDADE COMERCIAL
1	-	RECOMENDAÇÃO	Na área comercial devem estar disponíveis em local de fácil acesso: o código de defesa do consumidor, informações sobre as tarifas em vigor.
GRUPO	PRAZO	MELHORIA	-
-	-	OBSERVAÇÃO	-

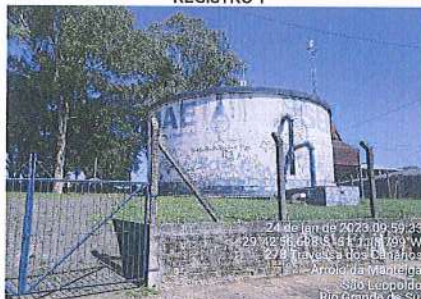
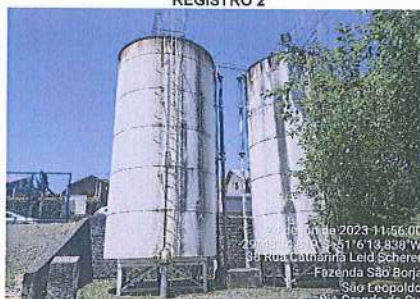
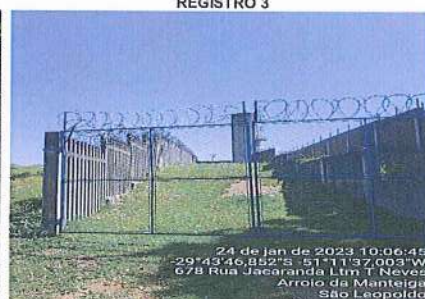
RM	CÓDIGO	UNIDADE	CAPTAÇÃO, RESERVATÓRIOS e ETA
2	-	RECOMENDAÇÃO	As áreas de ativos devem ser mantidas identificadas e cercadas.
GRUPO	PRAZO	MELHORIA	-
-	-	OBSERVAÇÃO	-

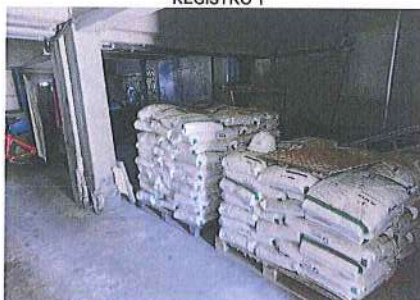
REGISTRO 1

RM	CÓDIGO	UNIDADE	ETA e ETE
3	-	RECOMENDAÇÃO	Os produtos químicos devem se encontrar identificados, inclusive quanto a sua destinação.
GRUPO	PRAZO	MELHORIA	-
-	-	OBSERVAÇÃO	-

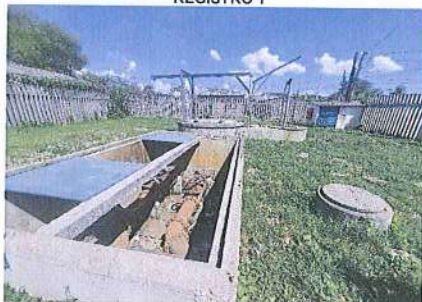
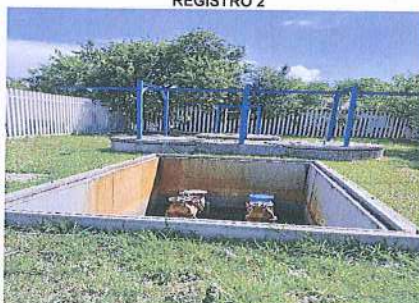
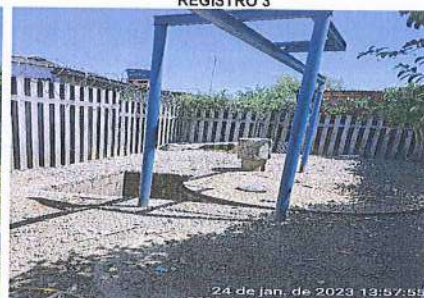
RM	CÓDIGO	UNIDADE	CAPTAÇÃO e RESERVATÓRIOS
4	-	RECOMENDAÇÃO	As caixas de manobra devem estar protegidas com grelha/guarda-corpo e mantidas em adequado estado de limpeza e conservação.
GRUPO	PRAZO	MELHORIA	-
-	-	OBSERVAÇÃO	-

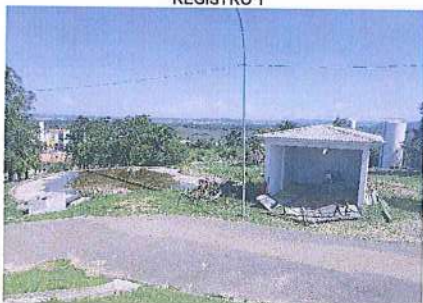
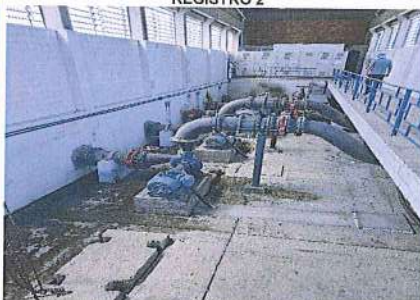
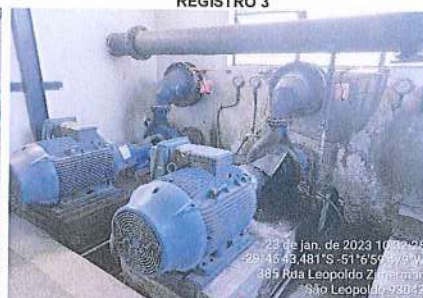
RM	CÓDIGO	UNIDADE	ETA, ETE, CAPTAÇÃO E RESERVATÓRIOS
5	-	RECOMENDAÇÃO	Deve ser realizada a manutenção das estruturas com vazamentos.
GRUPO	PRAZO	MELHORIA	-
-	-	OBSERVAÇÃO	-

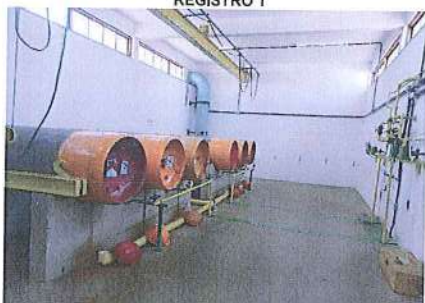
REGISTRO 1

RM	CÓDIGO	UNIDADE	ETA e ETE
6	-	RECOMENDAÇÃO	Os depósitos, em que há risco de vazamentos, devem ser ventilados, com sensores e alarmes em plena operação
GRUPO	PRAZO	MELHORIA	-
-	-	OBSERVAÇÃO	-

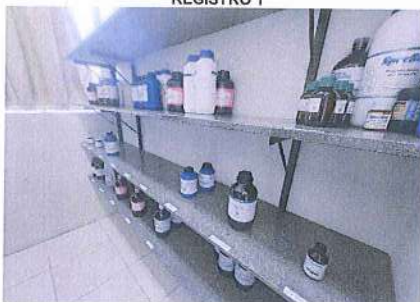
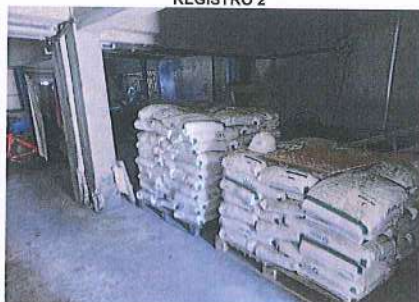
RM	CÓDIGO	UNIDADE	Laboratórios, ETA e ETE
7	-	RECOMENDAÇÃO	Os produtos químicos devem sempre conter rótulos com o prazo de validade a ser observado.
GRUPO	PRAZO	MELHORIA	-
-	-	OBSERVAÇÃO	-

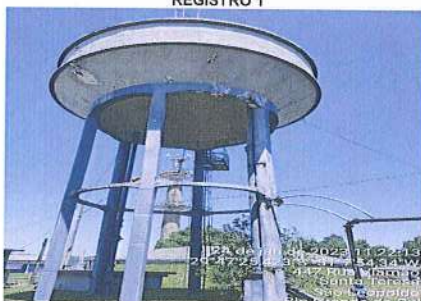
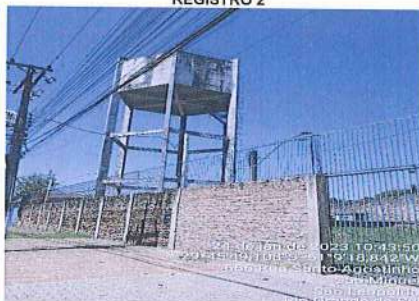
RM	CÓDIGO	UNIDADE	RESERVATÓRIOS
8	-	RECOMENDAÇÃO	As aberturas de inspeção e ventilação devem estar protegidas com telas.
GRUPO	PRAZO	MELHORIA	-
-	-	OBSERVAÇÃO	-

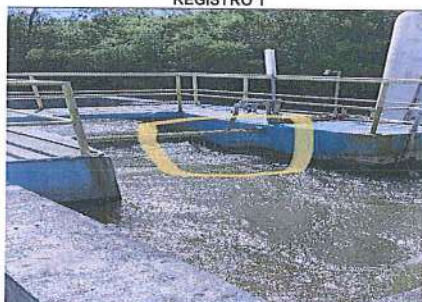
REGISTRO 1

RM	CÓDIGO	UNIDADE	ETA 01
9	-	RECOMENDAÇÃO	A calha não estava distribuindo o coagulante por toda garganta, o que provoca a distribuição ineficiente e pode de alguma maneira limitar a formação de flocos, dada a grande vazão.
GRUPO	PRAZO	MELHORIA	-
-	-	OBSERVAÇÃO	-
