## REGULAÇÃO RELATÓRIO TÉCNICO DE FISCALIZAÇÃO N. 030-P/2023 – RTF

**Fiscalização no Sistema de Abastecimento  
de Água do distrito de Capão Novo,  
município de Capão da Canoa/RS.**

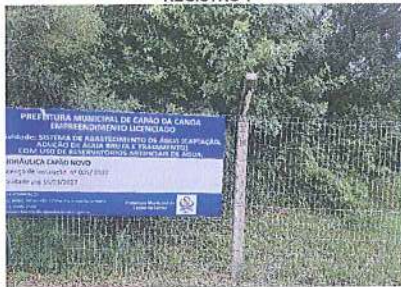
REGISTRO 1

NC	CÓDIGO DA NC	UNIDADE	Captação
1	1.1	CONSTATAÇÃO	Placa de licenciamento informa incorretamente uma licença de instalação, quando no site da Sec. De Meio Ambiente de Capão da Canoa, ligado à Hidráulica, temos a Licença de Operação 005/2023
GRUPO	PRAZO	NÃO CONFORMIDADE	Inexistência de placa de identificação da área da captação.
2	23/01/2024	OBSERVAÇÃO

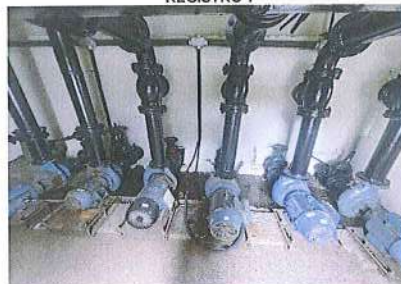
REGISTRO 1

NC	CÓDIGO DA NC	UNIDADE	EBAT
2	2.1	CONSTATAÇÃO	Falta identificação no local de bombeamento
GRUPO	PRAZO	NÃO CONFORMIDADE	Inexistência de placa de identificação da área da captação.
2	23/01/2024	OBSERVAÇÃO

Área	Código da NC	Condição	Conforme?			Observação
			SIM	NÃO	Não se aplica	
2. EBA	2.1	Existe placa de identificação da área da EBA?		x		Falta identificação no local de bombeamento
	2.2	A área da EBA está cercada adequadamente?	x			
	2.3	Existe bomba reserva, a ser instalada imediatamente, quando houver pane na principal?	x			
	2.4	Equipamentos estão isentos de vazamentos aparentes de água?		x		Registro
	2.5	Drenagens da área de bombeamento estão adequadas?	x			
	2.6	Os equipamentos estão em condições de manutenção mecânica ou elétrica adequadas?	x			
	2.7	A área está com suas estruturas dentro de condições de segurança operacional adequadas?	x			
	2.8	O local apresenta bom estado de limpeza, conservação e organização?	x

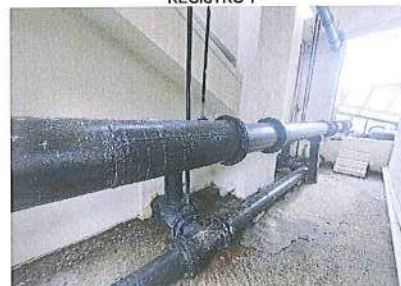
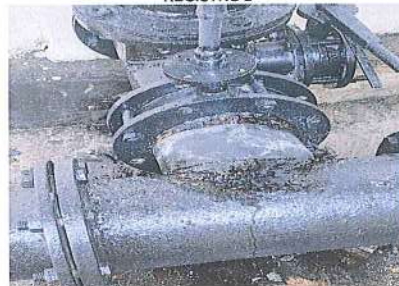
NC	CÓDIGO DA NC	UNIDADE	ETA
3	3.4	CONSTATAÇÃO	Câmara de mistura apresenta vazamentos
GRUPO	PRAZO	NÃO CONFORMIDADE	Perda de água e/ou não executar redução de perdas.
2	23/01/2024	OBSERVAÇÃO

3.4	Equipamentos ou estruturas estão isentos de vazamentos aparentes de água?		x		Vazamento na câmara de contato
	3.5	Vertedores de água decantada aparentemente nivelados?	x

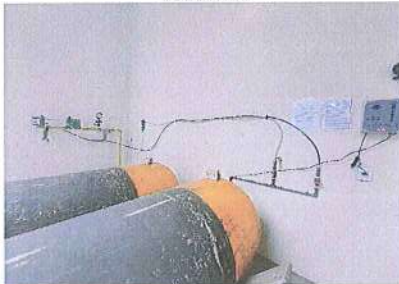
REGISTRO 1

NC	CÓDIGO DA NC	UNIDADE	ETA
4	3.10	CONSTATAÇÃO	Alarme do detector de cloro inoperante
<b>GRUPO</b>	<b>PRAZO</b>	<b>NÃO CONFORMIDADE</b>	Inexistência de condições de segurança no depósito para armazenamento ou dosagem de cloro gás
2	23/04/2023	OBSERVAÇÃO

3.9	Produtos químicos da ETA estão dentro do prazo de validade?	x			
	3.10	As condições de segurança no depósito para armazenamento ou dosagem de cloro gás estão adequadas?		x		Alarme de emergência não funciona

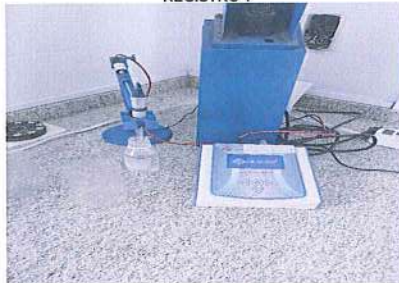
REGISTRO 1

NC	CÓDIGO DA NC	UNIDADE	ETA
5	3.12	CONSTATAÇÃO	Não foram encontrados registros de calibração dos equipamentos
<b>GRUPO</b>	<b>PRAZO</b>	<b>NÃO CONFORMIDADE</b>	Ausência de evidência de calibração dos equipamentos
2	23/04/2023	OBSERVAÇÃO

3.11	O laboratório e equipamentos apresentam bom estado de conservação?	x			
	3.12	Os equipamentos de análises estão calibrados e apresentam registros?		x		Não há registros de calibração dos equipamentos.

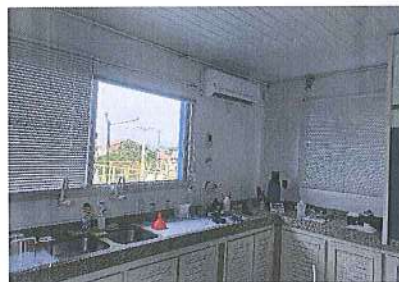
REGISTRO 1

NC	CÓDIGO DA NC	UNIDADE	ETA
6	3.16	CONSTATAÇÃO	Não foram encontrados registros dos testes de jarros
<b>GRUPO</b>	<b>PRAZO</b>	<b>NÃO CONFORMIDADE</b>	Deixar de prestar informações ao órgão fiscalizatório
2	23/04/2023	OBSERVAÇÃO

3.16	Teste de jarros e os seus registros estão sendo realizados adequadamente?		x		Não há registros dos testes
	3.17	Os resultados dos ensaios estão sendo satisfatórios?	x

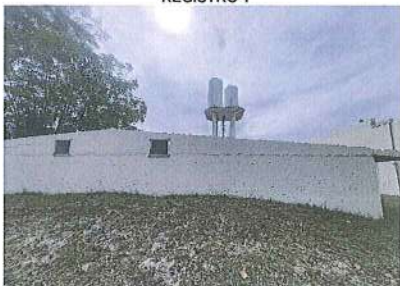
REGISTRO 1

NC	CÓDIGO DA NC	UNIDADE	Reservatório semienterrado
7	6.1	CONSTATAÇÃO	Falta identificação junto ao reservatório
GRUPO	PRAZO	NÃO CONFORMIDADE	Inexistência de placa de identificação da área da captação.
2	23/01/2024	OBSERVAÇÃO

Área	Código da NC	Condição	Conforme?			Observação
			SIM	NÃO	Não se aplica	
6. Reservatórios	6.1	Existe placa de identificação da área do reservatório?		x		Não há nenhum tipo de identificação junto ao reservatório

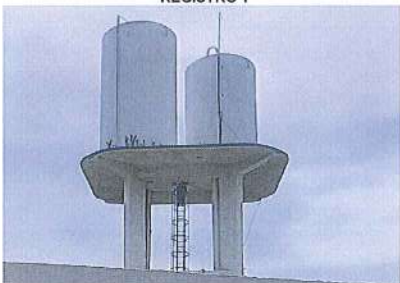
REGISTRO 1

NC	CÓDIGO DA NC	UNIDADE	Reservatórios elevados
8	6.1	CONSTATAÇÃO	Falta identificação junto aos reservatórios
GRUPO	PRAZO	NÃO CONFORMIDADE	Inexistência de placa de identificação da área da captação.
2	23/01/2024	OBSERVAÇÃO

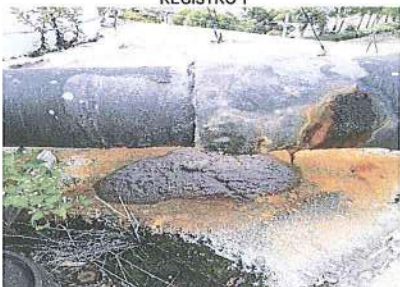
REGISTRO 1

NC	CÓDIGO DA NC	UNIDADE	Reservatórios elevados
9	6.3	CONSTATAÇÃO	Vazamento aparente em um dos reservatórios
GRUPO	PRAZO	NÃO CONFORMIDADE	Perda de água e/ou não executar redução de perdas.
2	23/01/2024	OBSERVAÇÃO

6.2	A área do reservatório está cercada adequadamente?	x			
	6.3	Equipamentos e estruturas estão isentos de vazamentos aparentes de água?		x		Vazamento visível até mesmo ao nível do solo

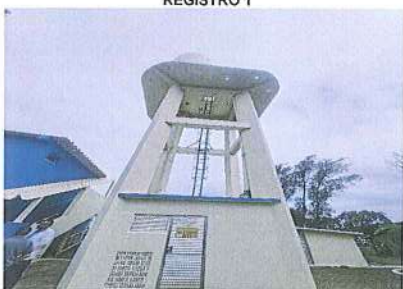
REGISTRO 1

NC	CÓDIGO DA NC	UNIDADE	Reservatórios elevados
10	6.9	CONSTATAÇÃO	Escada de subida em um único lance, sem patamar intermediário para descanso. Não há possibilidade de subir no topo dos reservatórios, somente até a laje de base.
GRUPO	PRAZO	NÃO CONFORMIDADE	Não proporcionar a segurança das edificações e dos operadores.
2	23/01/2024	OBSERVAÇÃO

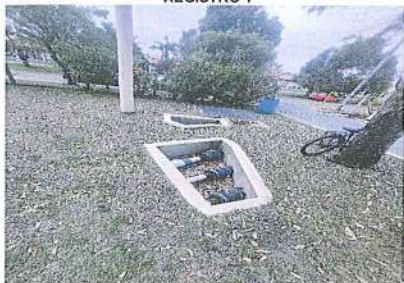
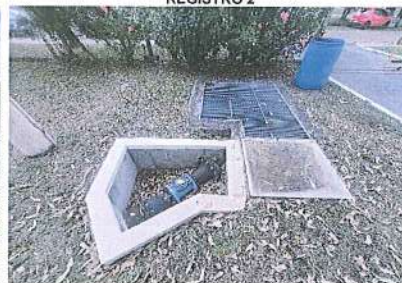
NC	CÓDIGO DA NC	UNIDADE	Reservatórios elevados
11	6.11	CONSTATAÇÃO	Ausência de grelha sobre câmaras de registros de manobra.
GRUPO	PRAZO	NÃO CONFORMIDADE	Não proporcionar a segurança das edificações e dos operadores
2	23/01/2024	OBSERVAÇÃO

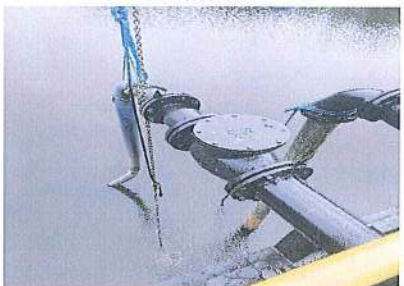
REGISTRO 1

NC	CÓDIGO DA NC	UNIDADE	Comercial
12	7.1	CONSTATAÇÃO	Falta de macromedição na captação, conforme estabelecido pela Resolução CSR 005/2021
GRUPO	PRAZO	NÃO CONFORMIDADE	Ausência de instrumento permanente de medição e controle de vazão na saída da captação
2	23/01/2024	OBSERVAÇÃO

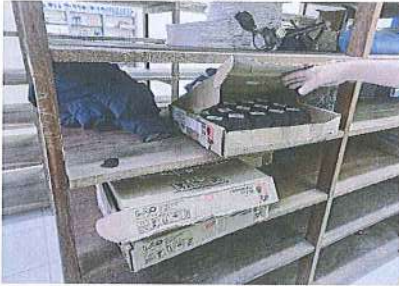
REGISTRO 1

NC	CÓDIGO DA NC	UNIDADE	Comercial
13	7.13	CONSTATAÇÃO	Reparos em vazamentos são executados sob demanda, por solicitação dos clientes. A empresa não tem geofone.
GRUPO	PRAZO	NÃO CONFORMIDADE	Perda de água e/ou não executar redução de perdas.
2	23/01/2024	OBSERVAÇÃO

7.13	Existe um plano plano de pesquisa de vazamentos? Este plano está sendo executado?		x		Sob demanda dos clientes, a empresa não tem geofone
	7.14	Existe plano de contingência para situações de emergência?		x		Nenhum registro encontrado

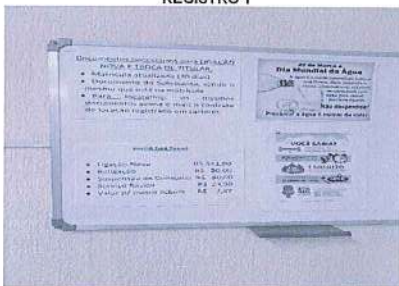
REGISTRO 1

NC	CÓDIGO DA NC	UNIDADE	Comercial
14	7.14	CONSTATAÇÃO	Não existe plano de contingência
GRUPO	PRAZO	NÃO CONFORMIDADE	Ausência ou não atendimento do Plano de Emergência e Contingência
3	23/04/2023	OBSERVAÇÃO

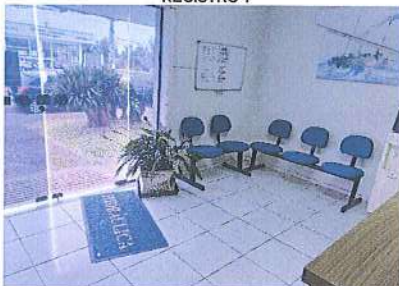
REGISTRO 1

NC	CÓDIGO DA NC	UNIDADE	Comercial
15	7.16	CONSTATAÇÃO	Ausência de RSAE para consulta dos clientes
GRUPO	PRAZO	NÃO CONFORMIDADE	Não utilizar o regulamento de serviços de água e esgoto homologado pela AGESAN-RS
1	23/04/2023	OBSERVAÇÃO

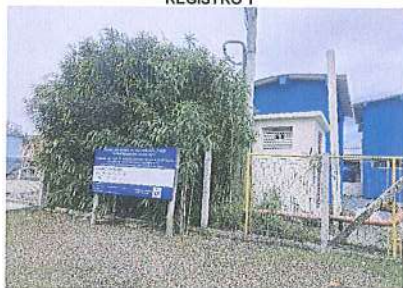
REGISTRO 1

NC	CÓDIGO DA NC	UNIDADE	ETA
16	3.2	CONSTATAÇÃO	Placa de licenciamento informa incorretamente uma licença de instalação, quando no site da Sec. De Meio Ambiente de Capão da Canoa, ligado à Hidráulica, temos a Licença de Operação 005/2023
GRUPO	PRAZO	NÃO CONFORMIDADE	Inexistência de placa de identificação da área da captação.
2	23/01/2024	OBSERVAÇÃO

3.2	Existe placa de identificação da área da ETA?		x		Equivocadamente informada a Licença de Operação como sendo "Licença de Instalação"
	3.3	A área da ETA está cercada adequadamente?	x
