REGULAÇÃO RELATÓRIO TÉCNICO DE FISCALIZAÇÃO N. 034-P/2023 – RTF

Fiscalização regular no Sistema de
Abastecimento de Água de Parobé/RS.

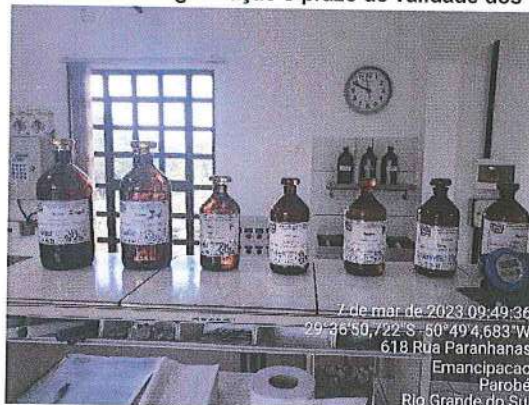
Figura 1: Laboratório: Organização e prazo de validade dos reagentes

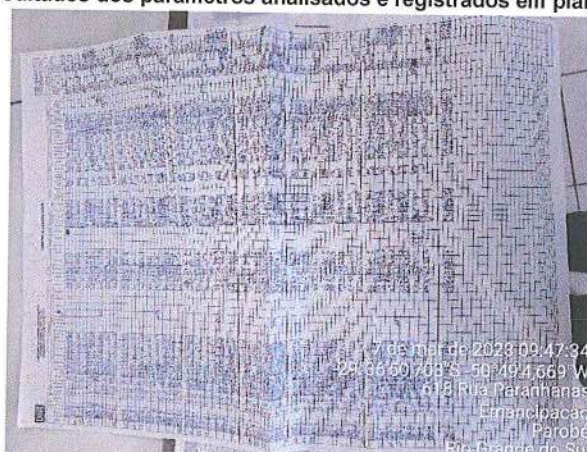
Figura 2: Resultados dos parâmetros analisados e registrados em planilha.

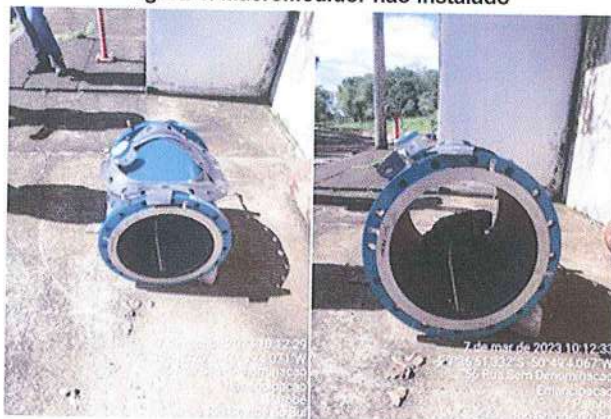
No processo de fiscalização verificou-se que é realizado o monitoramento das vazões na entrada da ETA por meio de um medidor do tipo Ultrassônico. A vazão exportada para Igrejinha deveria ser registrada por meio de um macromedidor, porém constatou-se que o mesmo não se encontrava em funcionamento, conforme já observado na fiscalização anterior. No entanto, não é feita a macromedição na captação, nas elevatórias, reservatórios e na rede de distribuição, o que dificulta o controle das perdas no sistema.

Figura 4: Macromedidor não instalado

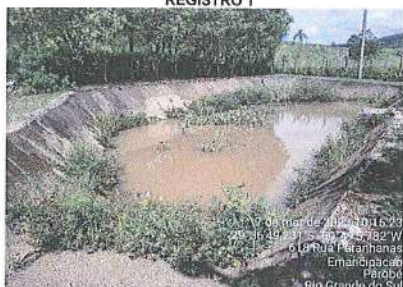
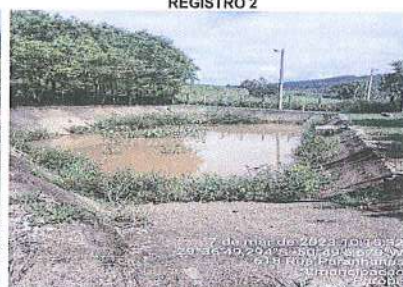
NC	CÓDIGO DA NC	UNIDADE	ETA 01
1	3.20	CONSTATAÇÃO	Presença de vegetação em uma das lagoas utilizadas para a secagem do lodo.
GRUPO	PRAZO	NÃO CONFORMIDADE	Não isolar a área dando condição ao acesso de pessoas não-autorizadas e sem garantir bom estado de limpeza do local.
2	11/05/2023	OBSERVAÇÃO	TRANSFERIDA - NC 7 apontada no processo n. 055/2022.

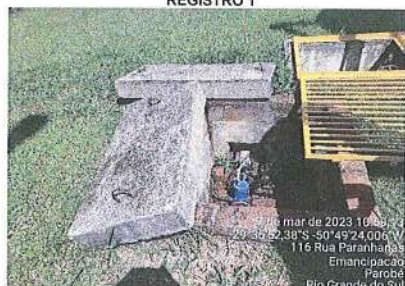
REGISTRO 1

NC	CÓDIGO DA NC	UNIDADE	EBA 08
2	2.7	CONSTATAÇÃO	As estruturas de manobras hidráulicas não estavam adequadamente tampadas.
GRUPO	PRAZO	NÃO CONFORMIDADE	Não proporcionar a segurança das edificações e dos operadores.
2	11/05/2023	OBSERVAÇÃO	TRANSFERIDA - NC 13 apontada no processo n. 055/2022.

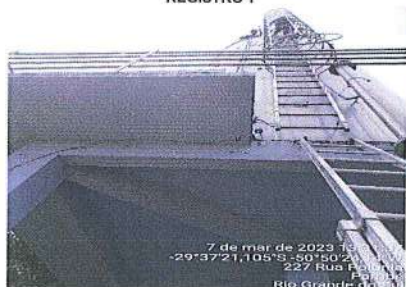
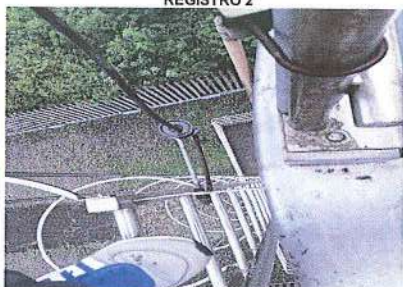
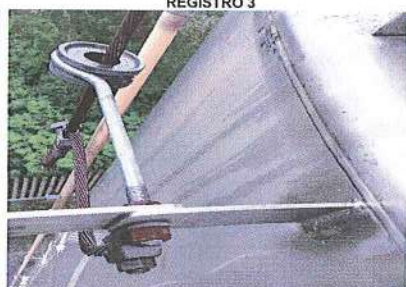
NC	CÓDIGO DA NC	UNIDADE	Reservatório R9
3	6.11	CONSTATAÇÃO	Aterramento do para-raio realizado na escada do reservatório.
GRUPO	PRAZO	NÃO CONFORMIDADE	Não proporcionar a segurança das edificações e dos operadores.
2	11/05/2023	OBSERVAÇÃO	TRANSFERIDA - NC 30 apontada no processo n. 055/2022.

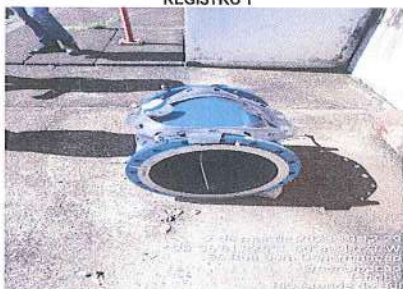
REGISTRO 1

NC	CÓDIGO DA NC	UNIDADE	Comercial
7	7.4	CONSTATAÇÃO	O macromedidor que mede a água tratada exportada para Igrejinha não estava funcionando.
GRUPO	PRAZO	NÃO CONFORMIDADE	O macromedidor de água tratada exportada não estava funcionando.
2	11/05/2023	OBSERVAÇÃO	TRANSFERIDA - NC 39 apontada no processo n. 055/2022.

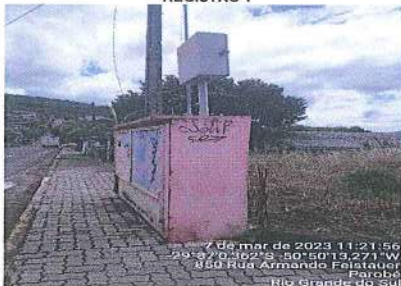
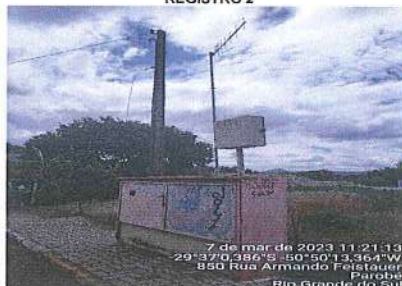
NC	CÓDIGO DA NC	UNIDADE	EBA 07
10	2.1	CONSTATAÇÃO	Não tem placa de identificação.
GRUPO	PRAZO	NÃO CONFORMIDADE	Inexistência de placa de identificação da área da EBA.
2	365 dias	OBSERVAÇÃO

Área	Código da NC	Condição	Conforme?			Observação
			SIM	NÃO	Não se aplica	
2. EBA	2.1	Existe placa de identificação da área da EBA?		X		Não tem placa de identificação. (NC 10)
	2.2	A área da EBA está cercada adequadamente?	X			
	2.3	Existe bomba reserva, a ser instalada imediatamente, quando houver pane na principal?	X			
	2.4	Equipamentos estão isentos de vazamentos aparentes de água?	X			
	2.5	Drenagens da área de bombeamento estão adequadas?		X		Muita água acumulada. A bomba está quase submersa. (NC 11)
	2.6	Os equipamentos estão em condições de manutenção mecânica ou elétrica adequadas?	X			
	2.7	A área está com suas estruturas dentro de condições de segurança operacional adequadas?	X			
	2.8	O local apresenta bom estado de limpeza, conservação e organização?	X

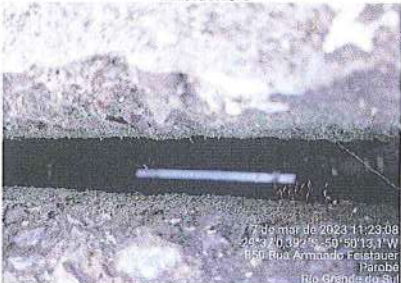
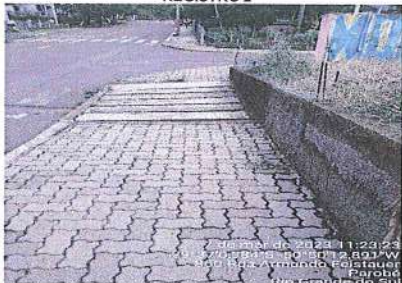
NC	CÓDIGO DA NC	UNIDADE	EBA 07
11	2.5	CONSTATAÇÃO	Verificou-se a presença de água acumulada nas estruturas da bomba.
GRUPO	PRAZO	NÃO CONFORMIDADE	Drenagem da estrutura inadequada.
2	365 dias	OBSERVAÇÃO	Muita água acumulada.

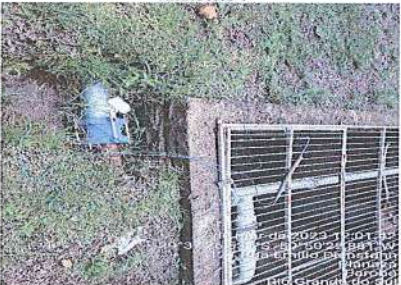
REGISTRO 1

NC	CÓDIGO DA NC	UNIDADE	EBA 09
12	2.7	CONSTATAÇÃO	Fios elétricos da iluminação, expostos no piso com água acumulada.
GRUPO	PRAZO	NÃO CONFORMIDADE	Não proporcionar a segurança das edificações e dos operadores.
2	365 dias	OBSERVAÇÃO

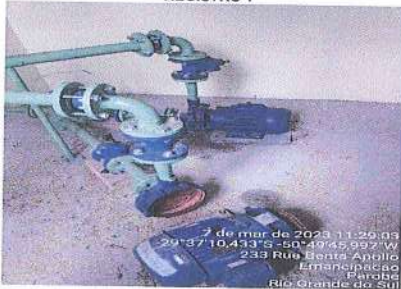
REGISTRO 1

NC	CÓDIGO DA NC	UNIDADE	EBA 11
13	2.6	CONSTATAÇÃO	A bomba reserva se encontra desmontada.
GRUPO	PRAZO	NÃO CONFORMIDADE	Ausência de bomba reserva devidamente instalada para acionamento imediato.
2	180 dias	OBSERVAÇÃO

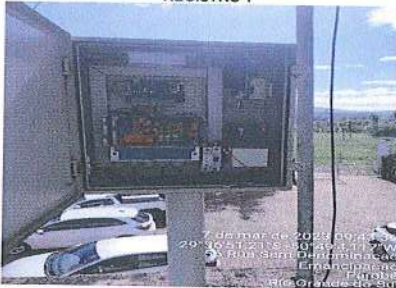
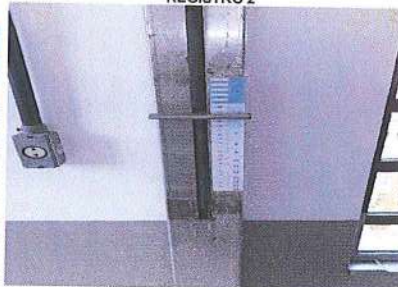
NC	CÓDIGO DA NC	UNIDADE	Comercial/Operacional
14	7.2	CONSTATAÇÃO	Falta de calibração do macromedidor de entrada de água bruta da ETA.
GRUPO	PRAZO	NÃO CONFORMIDADE	Perda de água e/ou não executar redução de perdas.
2	365 dias	OBSERVAÇÃO	Apontamento da vazão da água bruta de entrada na ETA realizada através da régua e a mesma indicava cerca de 10 l.s ⁻¹ a menos que o macromedidor instalado.

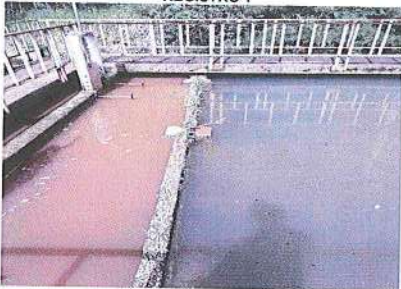
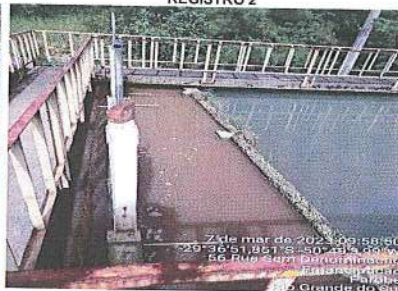
NC	CÓDIGO DA NC	UNIDADE	ETA 01
15	3.20	CONSTATAÇÃO	Presença de vegetação na área dos decantadores.
GRUPO	PRAZO	NÃO CONFORMIDADE	Falta de conservação e manutenção preventiva de unidade.
2	365 dias	OBSERVAÇÃO	Plantas aparentes na mureta de divisão de tanques.

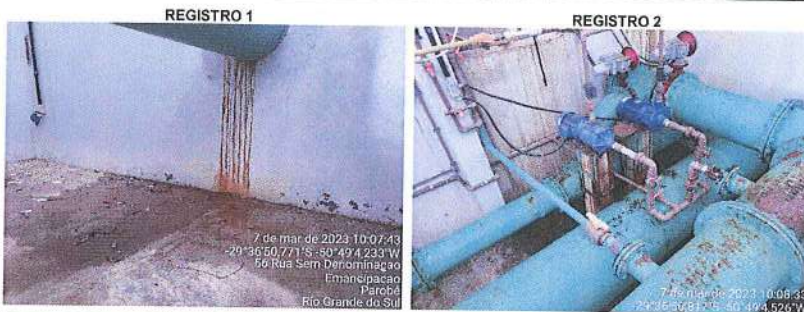
NC	CÓDIGO DA NC	UNIDADE	ETA 01
16	3.4	CONSTATAÇÃO	Vazamentos aparentes em tubulações e conexões na casa de bombas da ETA.
GRUPO	PRAZO	NÃO CONFORMIDADE	Perda de água e/ou não executar redução de perdas.
2	365 dias	OBSERVAÇÃO

3.2	Existe placa de identificação da área da ETA?	X			
	3.3	A área da ETA está cercada adequadamente?	X			
	3.4	Equipamentos ou estruturas estão isentos de vazamentos aparentes de água?		X		Há vazamentos na casa de bombas da ETA. (NC 16)

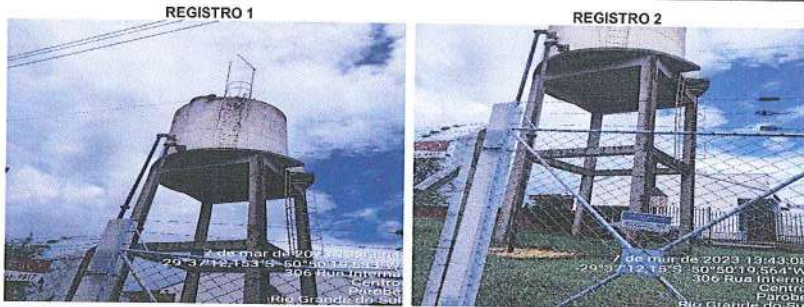
NC	CÓDIGO DA NC	UNIDADE	R07
17	6.9	CONSTATAÇÃO	Escada marinheiro sem tampa em arco para restrição de acesso.
GRUPO	PRAZO	NÃO CONFORMIDADE	Não proporcionar a segurança das edificações e dos operadores.
2	365 dias	OBSERVAÇÃO

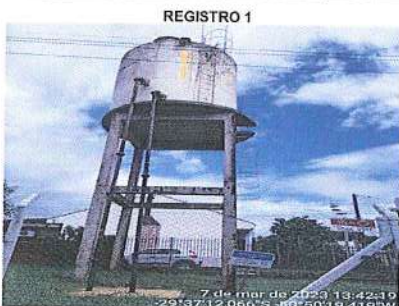
NC	CÓDIGO DA NC	UNIDADE	R07
18	6.5	CONSTATAÇÃO	Sem tela de proteção na tubulação do suspiro.
GRUPO	PRAZO	NÃO CONFORMIDADE	Ausência de tubulação de ventilação protegida com tela e com cobertura que impeça a entrada de água de chuva e limite a entrada de poeira.
2	180 dias	OBSERVAÇÃO

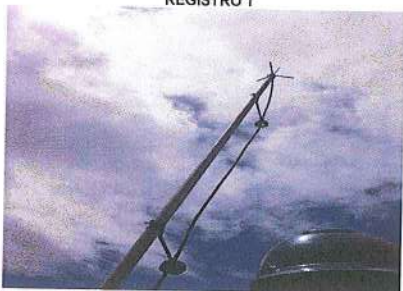
REGISTRO 1

NC	CÓDIGO DA NC	UNIDADE	R09
19	6.8	CONSTATAÇÃO	Sem luz de sinalização noturna.
GRUPO	PRAZO	NÃO CONFORMIDADE	Não existe no topo do reservatório pára-raios e/ou luz de sinalização de obstáculo elevado.
2	365 dias	OBSERVAÇÃO

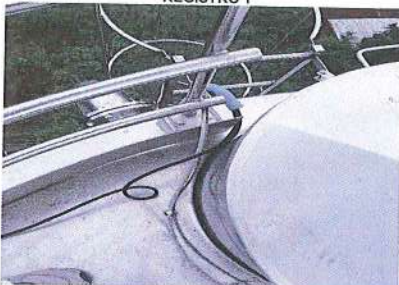
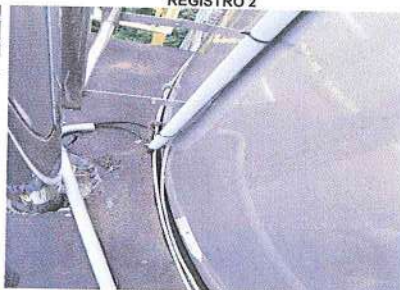
NC	CÓDIGO DA NC	UNIDADE	R10
20	6.8	CONSTATAÇÃO	Não existe isolamento entre pára-raio e reservatório elevado.
GRUPO	PRAZO	NÃO CONFORMIDADE	Não proporcionar a segurança das edificações e dos operadores.
2	365 dias	OBSERVAÇÃO

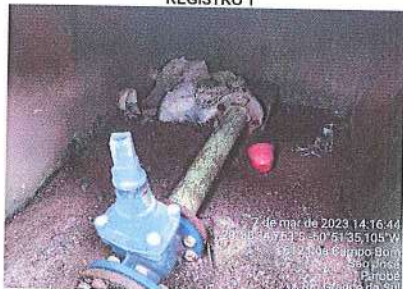
REGISTRO 1

NC	CÓDIGO DA NC	UNIDADE	R11
21	6.12	CONSTATAÇÃO	Acúmulo de sujeira dentro da caixa de manobra junto à drenagem.
GRUPO	PRAZO	NÃO CONFORMIDADE	Acúmulo de resíduos em local inapropriado e/ou armazenamento inadequado.
2	90 dias	OBSERVAÇÃO

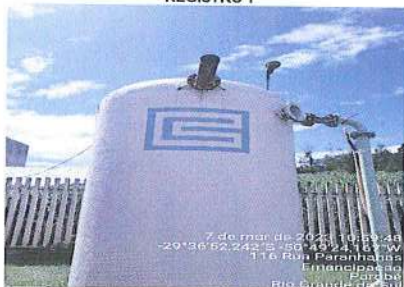
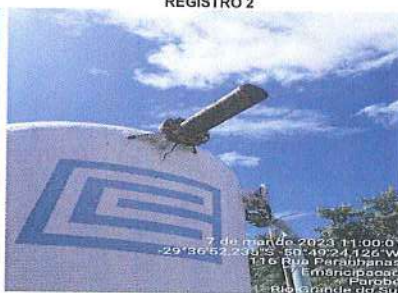
NC	CÓDIGO DA NC	UNIDADE	R-EBA 08
22	6.5	CONSTATAÇÃO	Sem tela de proteção na tubulação de ventilação.
GRUPO	PRAZO	NÃO CONFORMIDADE	Ausência de tubulação de ventilação protegidas com tela e com cobertura que impeça a entrada de água de chuva e limite a entrada
2	90 dias	OBSERVAÇÃO
