## REGULAÇÃO RELATÓRIO TÉCNICO DE FISCALIZAÇÃO N. 050-P/2023 – RTF

Fiscalização regular no Sistema de  
Abastecimento de Água e Esgotamento  
Sanitário de Taquara/RS.

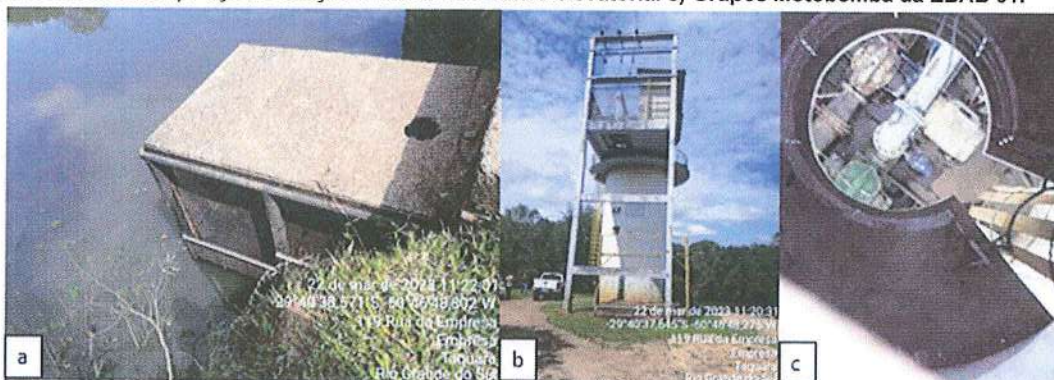
Figura 5: Estrutura de Captação de Água Bruta do município de Taquara: a) Local onde as bombas submersíveis se encontram instaladas. b) Poço de sucção onde se encontra a elevatória. c) Grupos Motobomba da EBAB 01.

Foi constatado também o uso de telemetria para medir o nível d'água no rio, porém o sistema não estava em funcionamento.

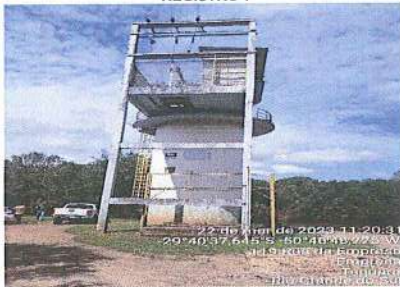
REGISTRO 1

NC	CÓDIGO DA NC	UNIDADE	EBAB 01
5	2.8	CONSTATAÇÃO	Foram identificados resíduos acumulados em local inadequado.
<b>GRUPO</b>	<b>PRAZO</b>	<b>NÃO CONFORMIDADE</b>	Acúmulo de resíduos em local inapropriado e/ou armazenamento inadequado.
2	90 dias	OBSERVAÇÃO

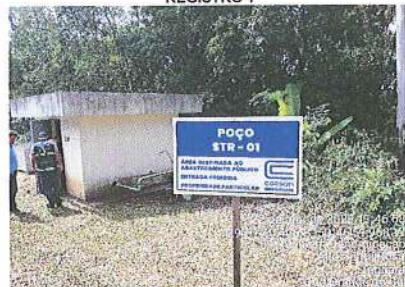
REGISTRO 1

NC	CÓDIGO DA NC	UNIDADE	Poço 01
6	1.2	CONSTATAÇÃO	Não há cercamento da área.
<b>GRUPO</b>	<b>PRAZO</b>	<b>NÃO CONFORMIDADE</b>	Não isolar a área dando condição ao acesso de pessoas não-autorizadas e sem garantir bom estado de limpeza do local.
2	365 dias	OBSERVAÇÃO

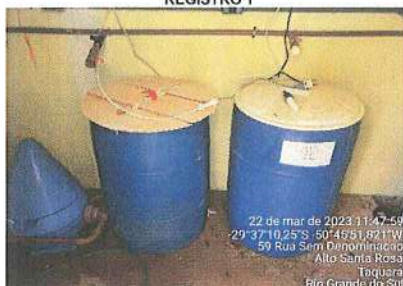
REGISTRO 1

NC	CÓDIGO DA NC	UNIDADE	Poço 01
7	1.9	CONSTATAÇÃO	Produtos químicos não identificados.
<b>GRUPO</b>	<b>PRAZO</b>	<b>NÃO CONFORMIDADE</b>	Armazenamento inadequado de produtos químicos.
2	90 dias	OBSERVAÇÃO

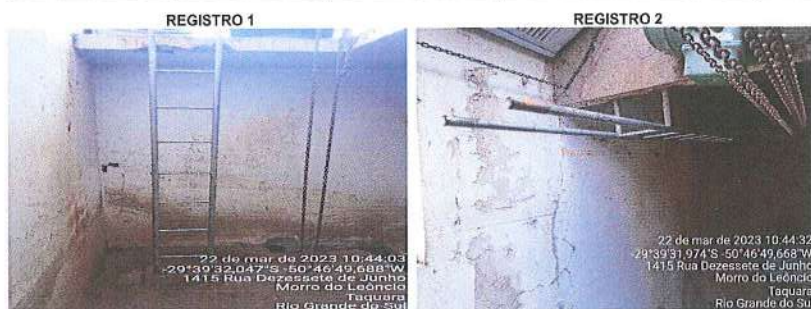
NC	CÓDIGO DA NC	UNIDADE	EBA 02
10	2.7	CONSTATAÇÃO	Não há proteção na parte superior da escada tipo marinheiro e guarda corpo na laje superior da escada.
<b>GRUPO</b>	<b>PRAZO</b>	<b>NÃO CONFORMIDADE</b>	Não proporcionar a segurança das edificações e dos operadores.
2	365 dias	OBSERVAÇÃO

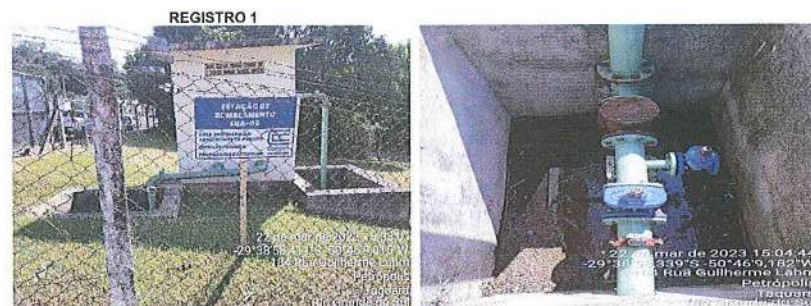
NC	CÓDIGO DA NC	UNIDADE	EBA 05
12	2.4	CONSTATAÇÃO	Vazamento nas válvulas de manobra.
<b>GRUPO</b>	<b>PRAZO</b>	<b>NÃO CONFORMIDADE</b>	Perda de água e/ou não executar redução de perdas.
2	365 dias	OBSERVAÇÃO	Vazamento nas juntas.

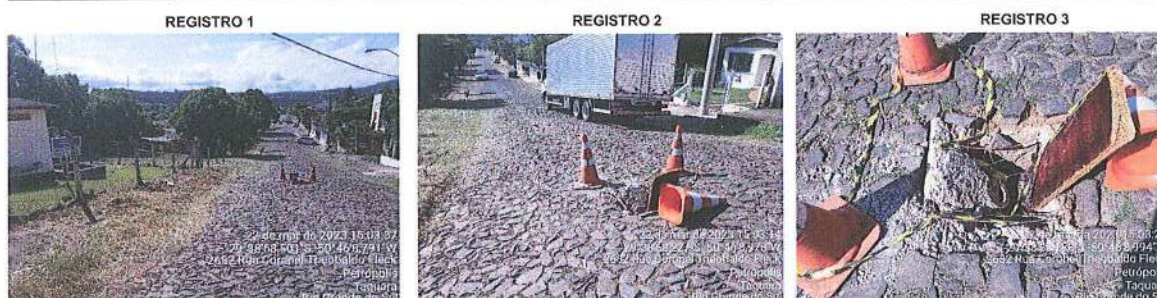
NC	CÓDIGO DA NC	UNIDADE	EBA 05
13	2.5	CONSTATAÇÃO	Reposição de pavimento e confecção de tampa de registro de manobras.
GRUPO	PRAZO	NÃO CONFORMIDADE	Falta de conservação e manutenção preventiva de unidade.
2	365 dias	OBSERVAÇÃO

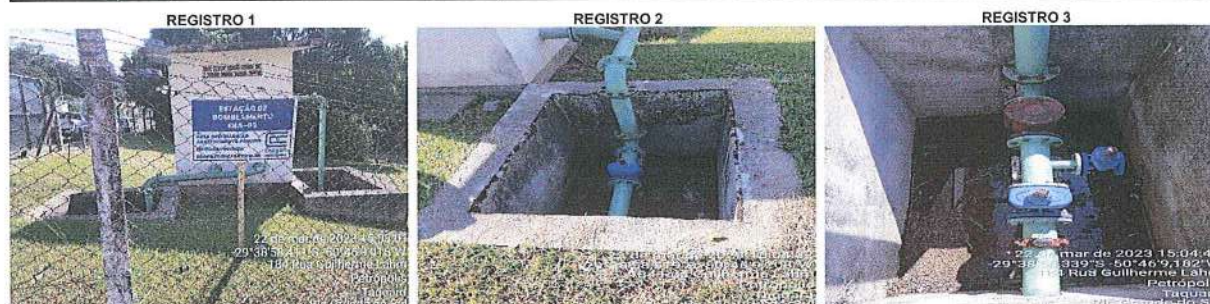
NC	CÓDIGO DA NC	UNIDADE	EBA 05
14	2.7	CONSTATAÇÃO	Ausência de grelha sobre as câmaras de registro de manobra.
GRUPO	PRAZO	NÃO CONFORMIDADE	Não proporcionar a segurança das edificações e dos operadores.
2	365 dias	OBSERVAÇÃO

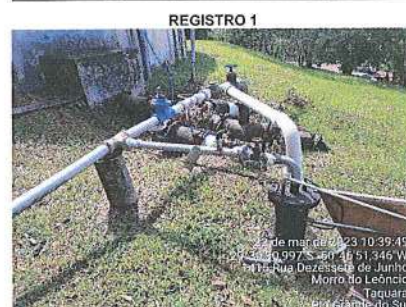
NC	CÓDIGO DA NC	UNIDADE	Booster (ETA - Taquara)
15	2.1	CONSTATAÇÃO	Não há placa de identificação.
GRUPO	PRAZO	NÃO CONFORMIDADE	Inexistência de placa de identificação da área da captação.
2	365 dias	OBSERVAÇÃO	Não foi relacionado no Anexo II.

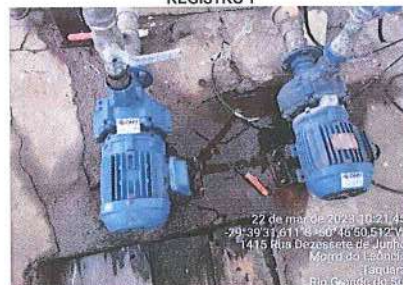
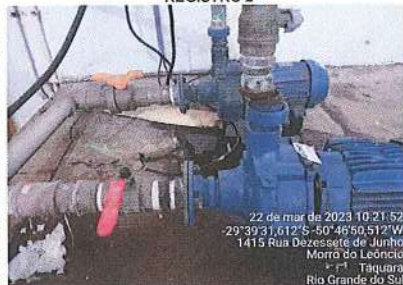
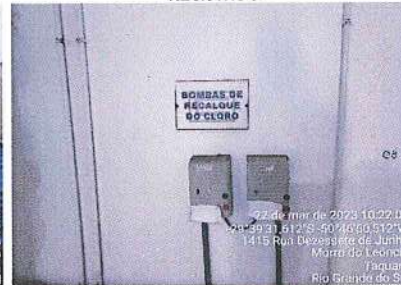
NC	CÓDIGO DA NC	UNIDADE	ETA 02
17	3.4	CONSTATAÇÃO	Vazamentos aparente nas bombas dosadoras.
<b>GRUPO</b>	<b>PRAZO</b>	<b>NÃO CONFORMIDADE</b>	Perda de água e/ou não executar redução de perdas.
2	365 dias	OBSERVAÇÃO

3.3	A área da ETA está cercada adequadamente?	X			
	3.4	Equipamentos ou estruturas estão isentos de vazamentos aparentes de água?		X		Há vazamentos de nas bombas dosadoras da ETA (NC 17), de água na saída dos filtros (NC 18), de Sulfato de Alumínio (NC 19) e de drenagem da bacia de contenção do Tanque de Sulfato. (NC 20)

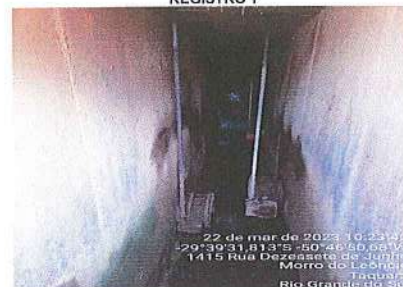
REGISTRO 1

NC	CÓDIGO DA NC	UNIDADE	ETA 02
18	3.4	CONSTATAÇÃO	Vazamentos aparente de água na saída dos filtros.
<b>GRUPO</b>	<b>PRAZO</b>	<b>NÃO CONFORMIDADE</b>	Perda de água e/ou não executar redução de perdas.
2	365 dias	OBSERVAÇÃO

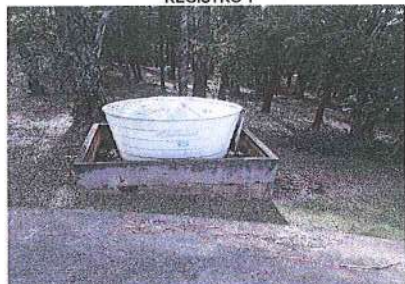
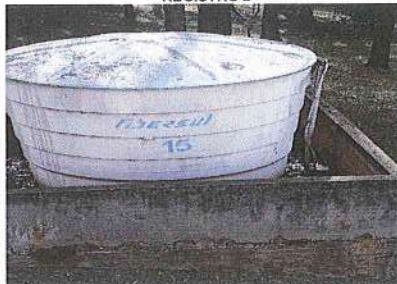
NC	CÓDIGO DA NC	UNIDADE	ETA 02
19	3.7	CONSTATAÇÃO	Vazamentos aparente de Sulfato de Alumínio.
GRUPO	PRAZO	NÃO CONFORMIDADE	Armazenamento inadequado de produtos químicos.
2	90 dias	OBSERVAÇÃO

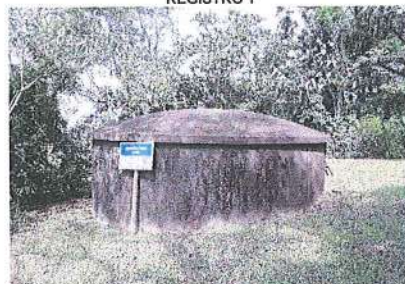
REGISTRO 1

NC	CÓDIGO DA NC	UNIDADE	ETA 02
20	3.4	CONSTATAÇÃO	Vazamento aparente de água nas imediações do reservatório 3
GRUPO	PRAZO	NÃO CONFORMIDADE	Perda de água e/ou não executar redução de perdas.
2	365 dias	OBSERVAÇÃO

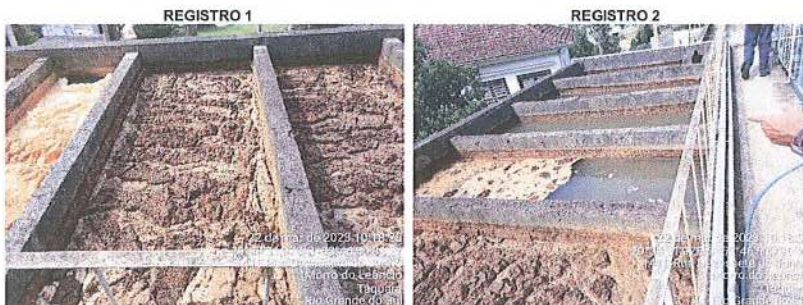
NC	CÓDIGO DA NC	UNIDADE	ETA 02
22	3.7	CONSTATAÇÃO	Formação excessiva de espuma nos flocladores.
GRUPO	PRAZO	NÃO CONFORMIDADE	Falta de conservação e manutenção preventiva de unidade.
2	90 dias	OBSERVAÇÃO

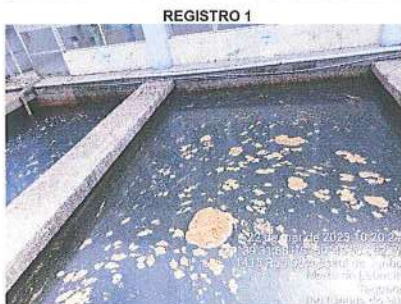
NC	CÓDIGO DA NC	UNIDADE	ETA 02
23	3.7	CONSTATAÇÃO	Colmatção dos filtros e necessidade de lavagem.
GRUPO	PRAZO	NÃO CONFORMIDADE	Falta de conservação e manutenção preventiva de unidade.
2	90 dias	OBSERVAÇÃO	Podem ser resultado do que vem ocorrendo desde a floclação.

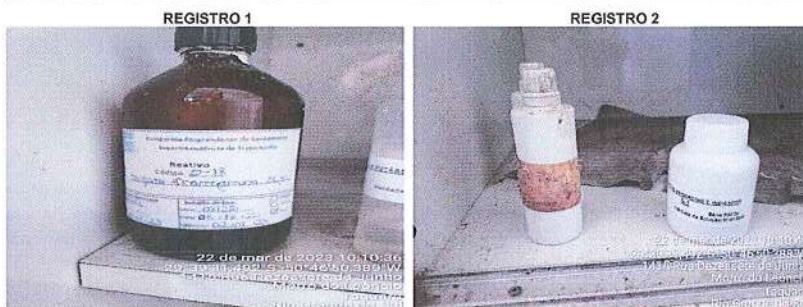
NC	CÓDIGO DA NC	UNIDADE	ETA 02
24	3.13	CONSTATAÇÃO	Produtos químicos do laboratório fora do prazo de validade.
GRUPO	PRAZO	NÃO CONFORMIDADE	Possuir em suas dependências produto do processo fora do prazo de validade.
2	365 dias	OBSERVAÇÃO	Registro 1 - validade 02/01/23 e Registro 2 - 06/07/22 e 21/01/23

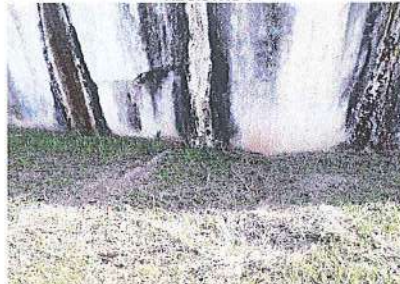
REGISTRO 1

NC	CÓDIGO DA NC	UNIDADE	R02
27	6.3	CONSTATAÇÃO	Apresenta sinais de infiltração.
GRUPO	PRAZO	NÃO CONFORMIDADE	Perda de água e/ou não executar redução de perdas.
2	365 dias	OBSERVAÇÃO

6.2	A área do reservatório está cercada adequadamente?	X			
	6.3	Equipamentos e estruturas estão isentos de vazamentos aparentes de água?		X		Apresenta sinais de infiltração.(NC 27)

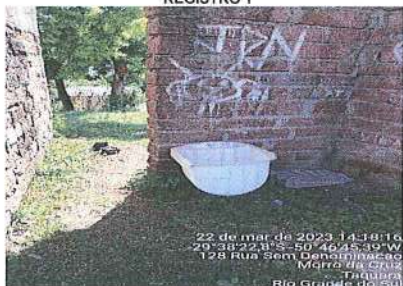
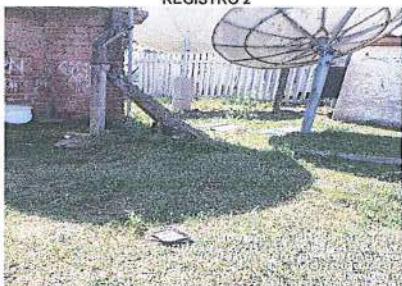
NC	CÓDIGO DA NC	UNIDADE	R08 e R12
38	6.12	CONSTATAÇÃO	Muita sujeira encontrada no local.
<b>GRUPO</b>	<b>PRAZO</b>	<b>NÃO CONFORMIDADE</b>	Acúmulo de resíduos em local inapropriado e/ou armazenamento inadequado.
2	90 dias	OBSERVAÇÃO

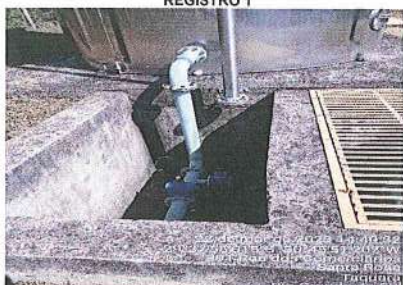
REGISTRO 1

NC	CÓDIGO DA NC	UNIDADE	R09
41	6.11	CONSTATAÇÃO	Falta de grelha de proteção na câmara de registros de manobra.
<b>GRUPO</b>	<b>PRAZO</b>	<b>NÃO CONFORMIDADE</b>	Não proporcionar a segurança das edificações e dos operadores.
2	365 dias	OBSERVAÇÃO

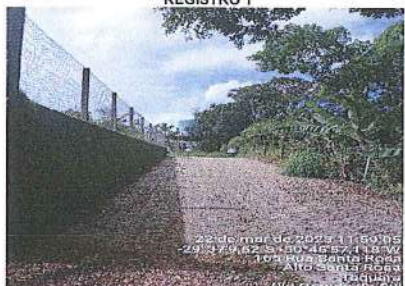
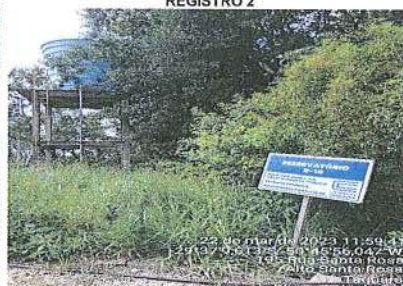
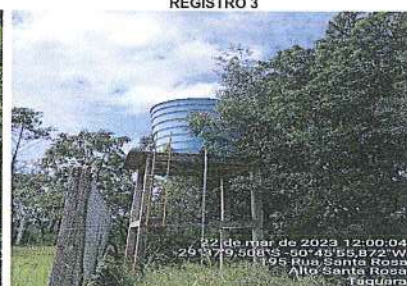
NC	CÓDIGO DA NC	UNIDADE	R10
42	6.2	CONSTATAÇÃO	Não há cercamento no local.
<b>GRUPO</b>	<b>PRAZO</b>	<b>NÃO CONFORMIDADE</b>	Não isolar a área dando condição ao acesso de pessoas não-autorizadas e sem garantir bom estado de limpeza do local.
2	365 dias	OBSERVAÇÃO

6.2	A área do reservatório está cercada adequadamente?		X		Não há cerca. (NC 42)
	6.3	Equipamentos e estruturas estão isentos de vazamentos aparentes de água?	X

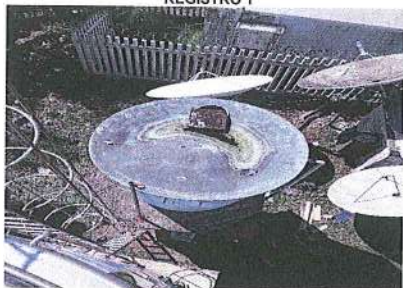
REGISTRO 1

NC	CÓDIGO DA NC	UNIDADE	R12
47	6.4	CONSTATAÇÃO	Tampa de inspeção aberta.
GRUPO	PRAZO	NÃO CONFORMIDADE	Ausência de abertura de inspeção fechada com tampa inteira dotada de dispositivo e travamento.
2	180 dias	OBSERVAÇÃO

6.2	A área do reservatório está cercada adequadamente?		X		
	6.3	Equipamentos e estruturas estão isentos de vazamentos aparentes de água?	X			
	6.4	As aberturas de inspeção dos reservatórios estão fechadas e bem vedadas?		X		Tampa de inspeção aberta. (NC 47)

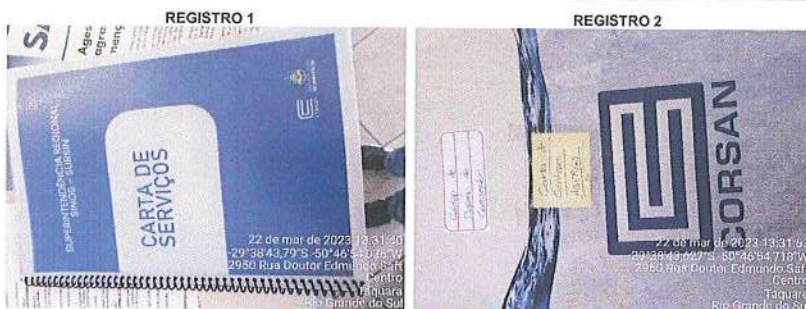
NC	CÓDIGO DA NC	UNIDADE	Comercial
52	7.15	CONSTATAÇÃO	Carta de Serviços de outra agência reguladora.
GRUPO	PRAZO	NÃO CONFORMIDADE	Não utilizar o regulamento de serviços de água e esgoto homologado pela AGESAN-RS.
2	90 dias	OBSERVAÇÃO

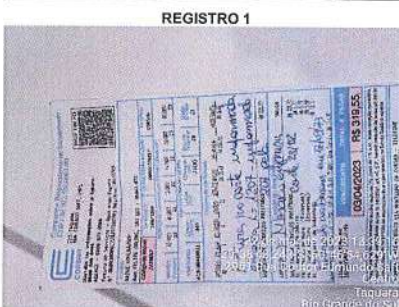
NC	CÓDIGO DA NC	UNIDADE	Comercial
53	-	CONSTATAÇÃO	Não estavam presentes as informações da agência reguladora na fatura.
GRUPO	PRAZO	NÃO CONFORMIDADE	Não adicionar as informações da agência reguladora na fatura da Corsan.
2	180 dias	OBSERVAÇÃO
