## REGULAÇÃO RELATÓRIO TÉCNICO DE FISCALIZAÇÃO N. 057/2022 – RTF

Fiscalização nos Sistema de  
Abastecimento de Água e Sistema de  
Esgotamento Sanitário de Igrejinha/RS.

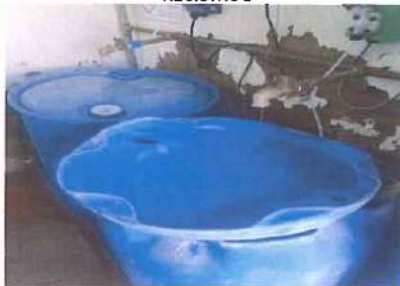
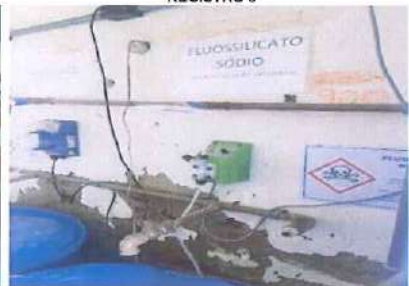
| NC | CÓDIGO DA NC | UNIDADE | Poço IGR-01A |
|---|---|---|--|
| 1 | 1.6 | CONSTATAÇÃO | Vazamento na desinfecção |

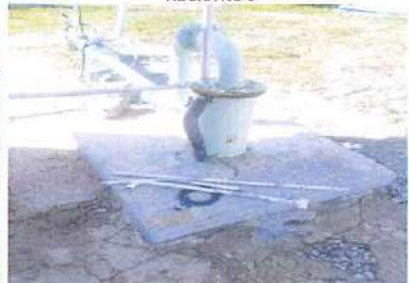
| NC | CÓDIGO DA NC | UNIDADE | Poço IGR-01A |
|---|---|---|--|
| 2 | 1.11 | CONSTATAÇÃO | Tampa enferrujada com vedação inadequada |

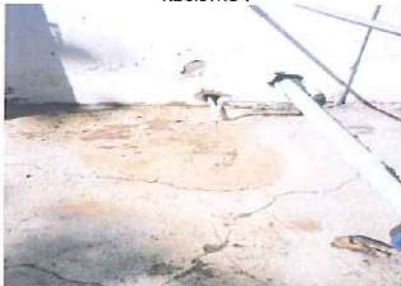
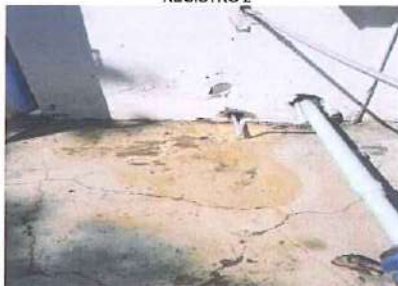
| 7 | 1.6 | CONSTATAÇÃO | Vazamento ao lado do poço |

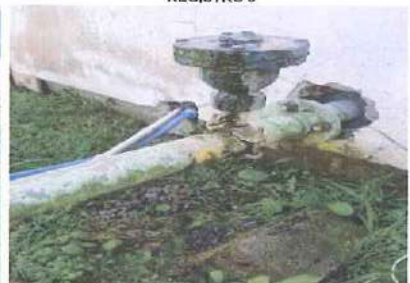
| 8 | 1.6 | CONSTATAÇÃO | Vazamento na ventosa |

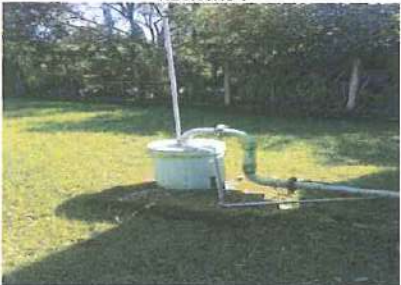
| 9 | 1.10 | CONSTATAÇÃO | Laje sanitária em dimensões fora do padrão |

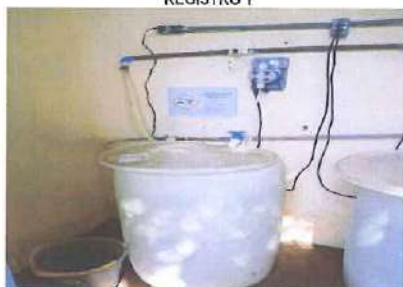
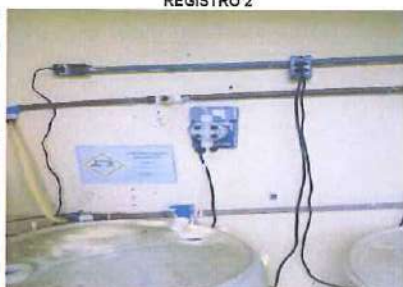
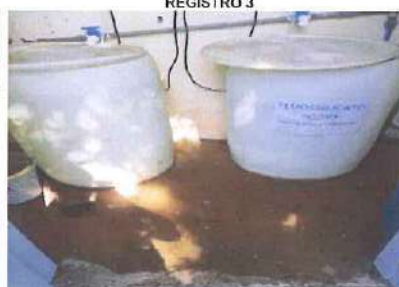
| 10 | 1.6 | CONSTATAÇÃO | Vazamento junto à dosagem de produtos químicos |

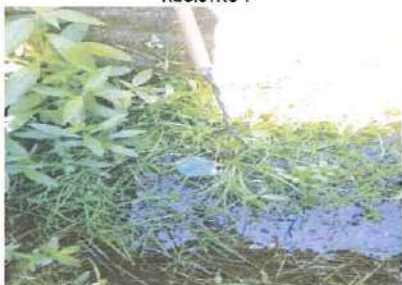
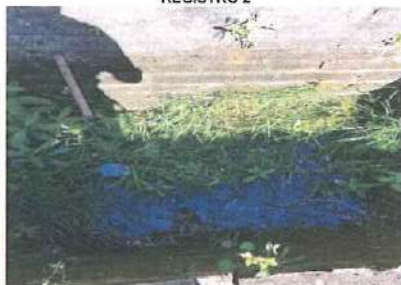
| 17 | 2.7 | CONSTATAÇÃO | Acúmulo de água na caixa de manobra |

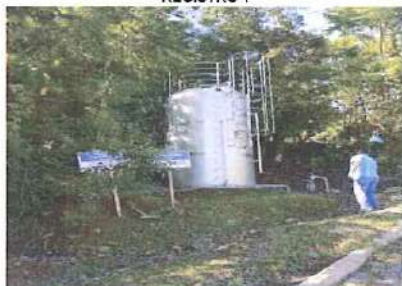
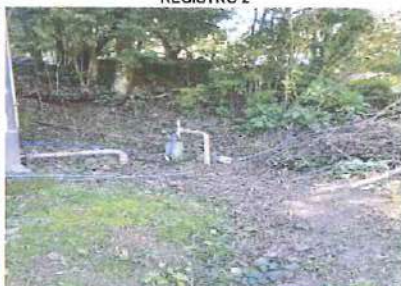
| 18 | 2.2 | CONSTATAÇÃO | Área não está cercada |

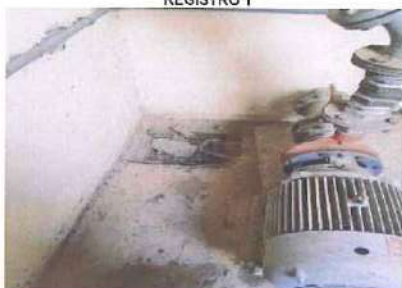
| NC | CÓDIGO DA NC | UNIDADE | EAT-07 |
|---|---|---|--|
| 22 | 2.7 | CONSTATAÇÃO | Infiltração na parede e buraco no piso |

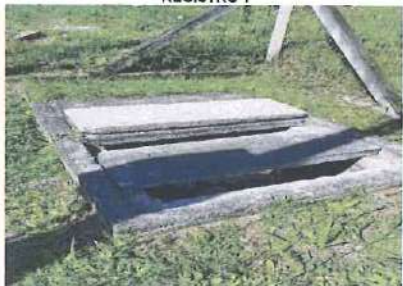
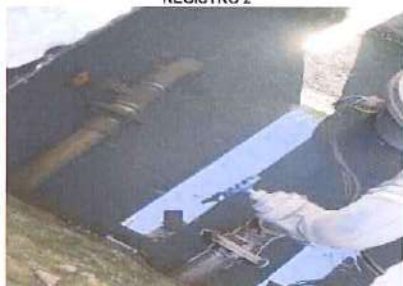
| 27 | 2.5 | CONSTATAÇÃO | Acúmulo de água na caixa de manobras |

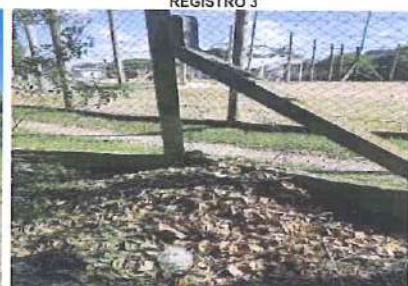
| NC | CÓDIGO DA NC | UNIDADE | TSC |
|---|---|---|--|
| 29 | 5.7 | CONSTATAÇÃO | Presença de buraco no cercamento |

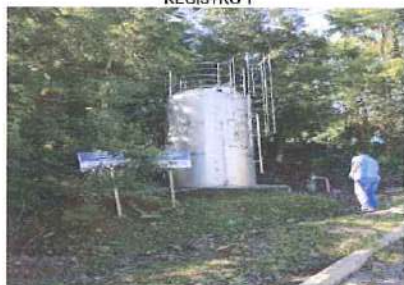
| 32 | 6.11 | CONSTATAÇÃO | Reservatórios junto a um barranco |

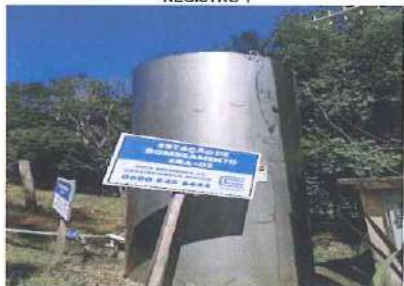
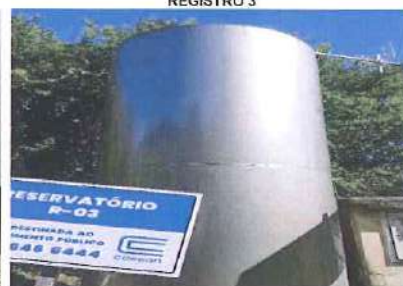
| 33 | 6.2 | CONSTATAÇÃO | Local sem cercamento |

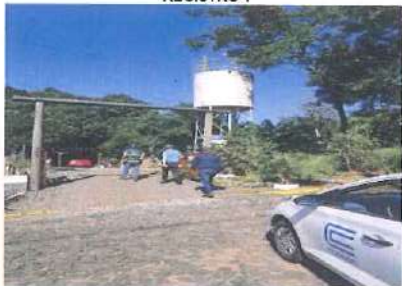
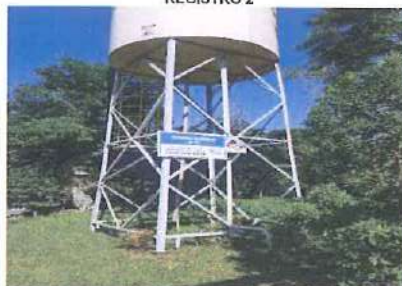
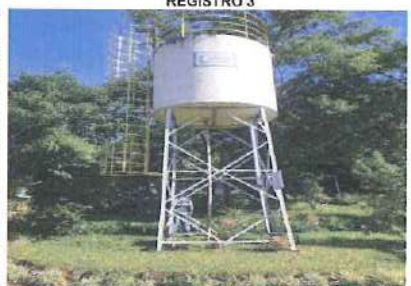
| 41 | 6.11 | CONSTATAÇÃO | Local sem cercamento |
| 2 | 365 dias | OBSERVAÇÃO | Em meio à propriedade privada |

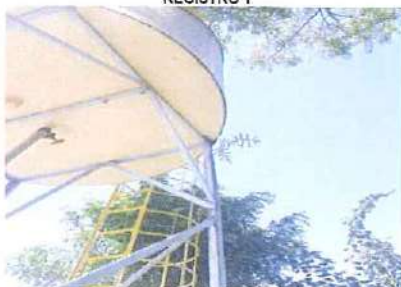
| 42 | 6.12 | CONSTATAÇÃO | Plantas junto à base do reservatório |

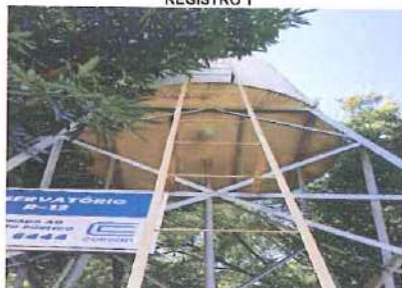
| 44 | 6.11 | CONSTATAÇÃO | Local sem cercamento |

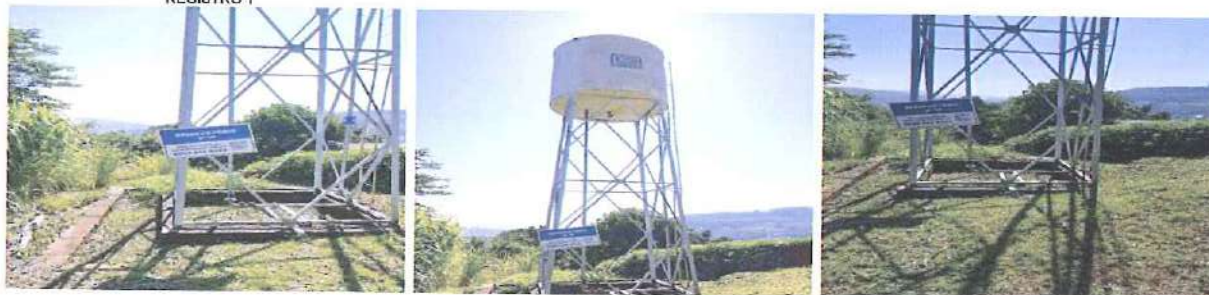
| NC | CÓDIGO DA NC | UNIDADE | Reservatório R14 |
|---|---|---|--|
| 47 | 6.11 | CONSTATAÇÃO | Árvore em estado fitossanitário ruim podendo cair sobre o reservatório |

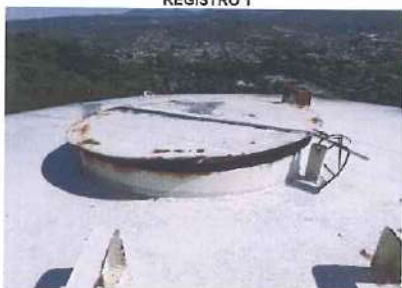
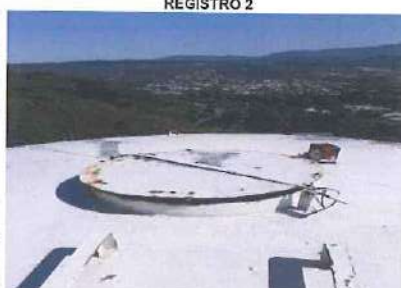
| NC | CÓDIGO DA NC | UNIDADE | Reservatório R16 |
|---|---|---|--|
| 50 | 6.5 | CONSTATAÇÃO | Tampa do reservatório não está vedada adequadamente |

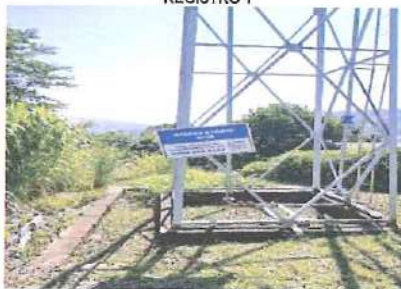
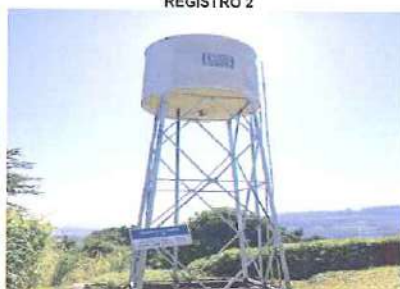
| NC | CÓDIGO DA NC | UNIDADE | Reservatório R16 |
|---|---|---|--|
| 51 | 6.12 | CONSTATAÇÃO | Falta roçada no terreno |

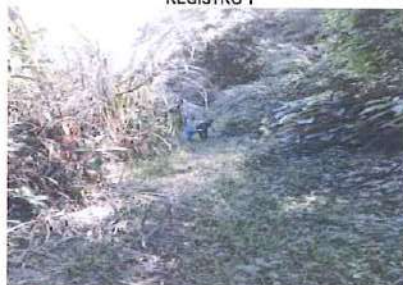
| 56 | 6.1 | CONSTATAÇÃO | Difícil acesso ao reservatório (piso irregular e escorregadio) |
