## REGULAÇÃO RELATÓRIO TÉCNICO DE FISCALIZAÇÃO N. 058/2022 – RTF

Fiscalização nos Sistema de  
Abastecimento de Água e Sistema de  
Esgotamento Sanitário de Campo Bom/RS.

TNC N.: 058/2022

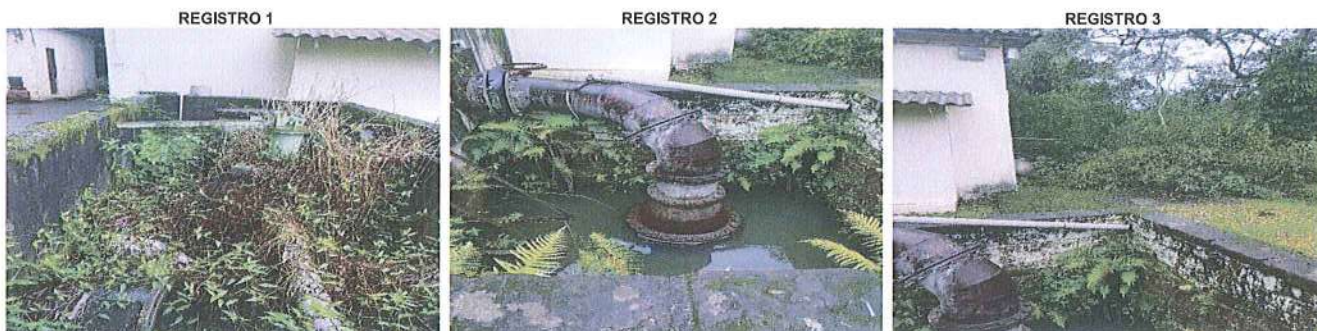
NC	CÓDIGO DA NC	UNIDADE	Captação
1	1.9	CONSTATAÇÃO	Presença de vegetação na caixa de manobras
<b>GRUPO</b>	<b>PRAZO</b>	<b>NÃO CONFORMIDADE</b>	Falta de conservação e manutenção preventiva de unidade.
2	365 dias	OBSERVAÇÃO

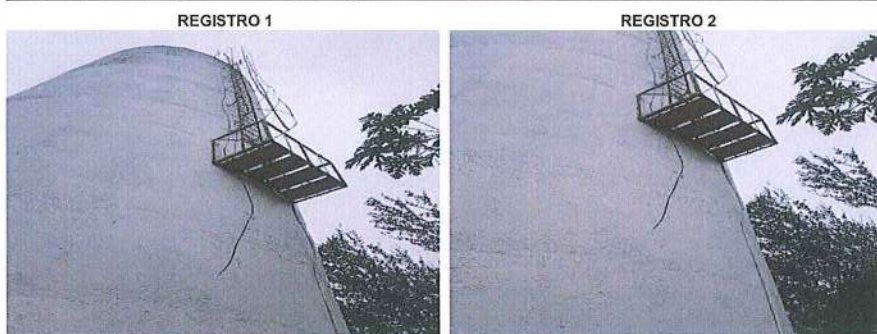
NC	CÓDIGO DA NC	UNIDADE	Reservatório R2
2	6.8	CONSTATAÇÃO	Fio do para-raio está rompido
<b>GRUPO</b>	<b>PRAZO</b>	<b>NÃO CONFORMIDADE</b>	Não proporcionar a segurança das edificações e dos operadores.
2	365 dias	OBSERVAÇÃO

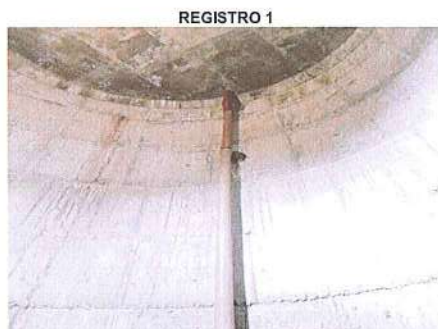
NC	CÓDIGO DA NC	UNIDADE	Reservatório R2
3	6.11	CONSTATAÇÃO	Ninho de pássaro junto à tubulação
<b>GRUPO</b>	<b>PRAZO</b>	<b>NÃO CONFORMIDADE</b>	Presença ou indício de presença de animais nas instalações do Reservatório.
2	90 dias	OBSERVAÇÃO

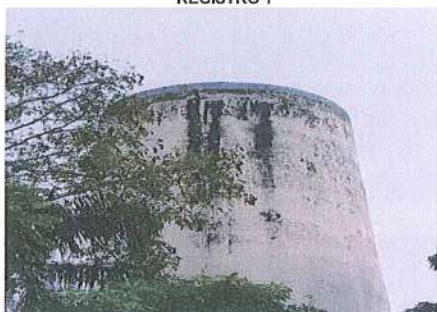
REGISTRO 1

NC	CÓDIGO DA NC	UNIDADE	Reservatório R2
4	1.5	CONSTATAÇÃO	Ausência de para-raio no topo do reservatório
GRUPO	PRAZO	NÃO CONFORMIDADE	Não existe no topo do reservatório para-raios e/ou luz de sinalização de obstáculo elevado.
2	28/06/2022	OBSERVAÇÃO	REINCIDENTE - Transferida da NC-63 do TNC 027-2022

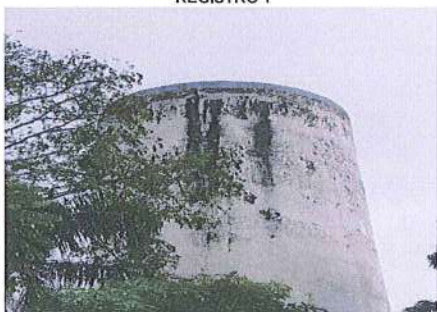
REGISTRO 1

NC	CÓDIGO DA NC	UNIDADE	Reservatório R-2
5	6.5	CONSTATAÇÃO	Suspiro sem tela de proteção
GRUPO	PRAZO	NÃO CONFORMIDADE	Ausência de tubulação de ventilação protegidas com tela e com cobertura que impeça a entrada de água de chuva e limite a entrada de poeira.
2	90 dias	OBSERVAÇÃO

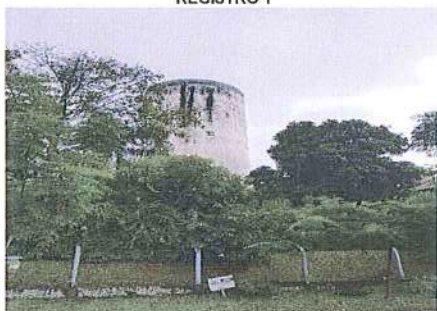
REGISTRO 1

NC	CÓDIGO DA NC	UNIDADE	Reservatório R-2
6	6.5	CONSTATAÇÃO	Tubulação do extravasor sem tela de proteção
GRUPO	PRAZO	NÃO CONFORMIDADE	Ausência de tubulação de ventilação protegidas com tela e com cobertura que impeça a entrada de água de chuva e limite a entrada de poeira.
2	90 dias	OBSERVAÇÃO

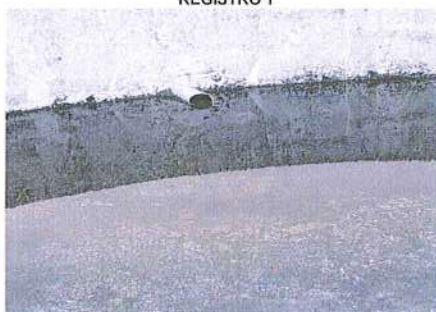
REGISTRO 1

NC	CÓDIGO DA NC	UNIDADE	Reservatório R-2
7	6.10	CONSTATAÇÃO	Tubulação do extravasor obstruída
<b>GRUPO</b>	<b>PRAZO</b>	<b>NÃO CONFORMIDADE</b>	Falta de conservação e manutenção preventiva de unidade.
2	180 dias	OBSERVAÇÃO

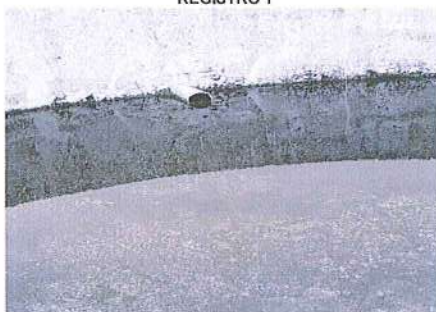
REGISTRO 1

NC	CÓDIGO DA NC	UNIDADE	Reservatório R-2
8	6.10	CONSTATAÇÃO	Acúmulo de água da laje superior
<b>GRUPO</b>	<b>PRAZO</b>	<b>NÃO CONFORMIDADE</b>	Falta de conservação e manutenção preventiva de unidade.
2	180 dias	OBSERVAÇÃO

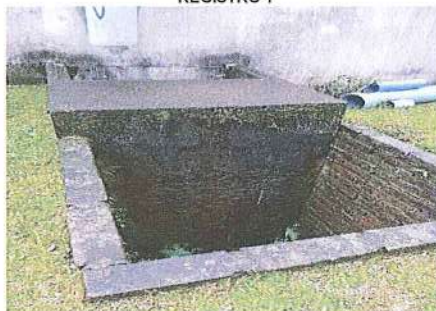
REGISTRO 1

NC	CÓDIGO DA NC	UNIDADE	Reservatório R-3
9	6.11	CONSTATAÇÃO	Caixa de manobras sem tampa
<b>GRUPO</b>	<b>PRAZO</b>	<b>NÃO CONFORMIDADE</b>	Não proporcionar a segurança das edificações e dos operadores.
2	365 dias	OBSERVAÇÃO

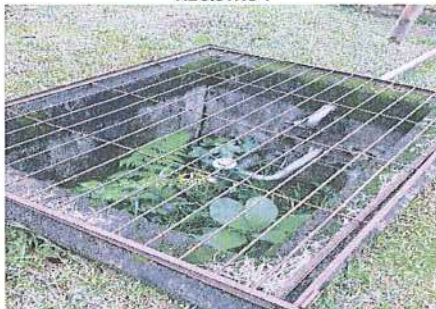
REGISTRO 1

NC	CÓDIGO DA NC	UNIDADE	Reservatório R-7
11	6.11	CONSTATAÇÃO	Presença de vegetação na caixa de manobras
GRUPO	PRAZO	NÃO CONFORMIDADE	Falta de conservação e manutenção preventiva de unidade
2	180 dias	OBSERVAÇÃO

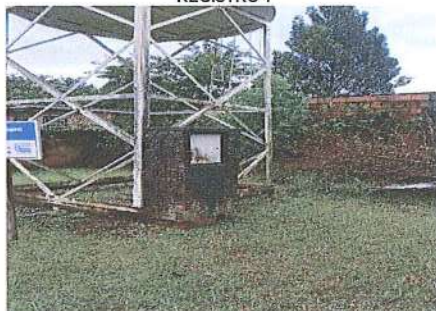
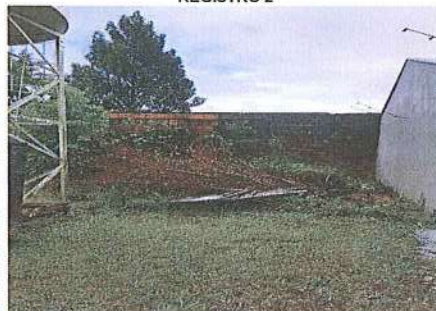
NC	CÓDIGO DA NC	UNIDADE	Reservatório R-7
12	6.12	CONSTATAÇÃO	Acúmulo de galhos secos no pátio
GRUPO	PRAZO	NÃO CONFORMIDADE	Acúmulo de resíduos em local inapropriado e/ou armazenamento inadequado.
2	90 dias	OBSERVAÇÃO

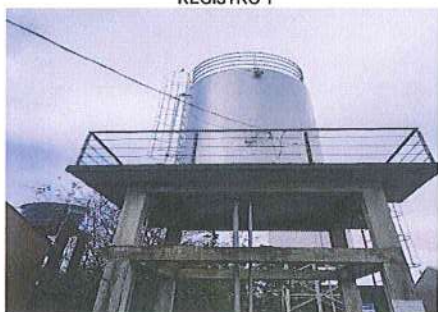
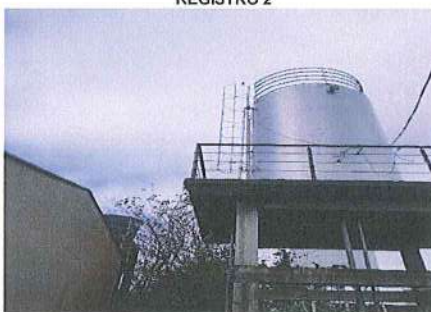
NC	CÓDIGO DA NC	UNIDADE	Reservatório R-7A
13	6.8	CONSTATAÇÃO	Ausência de para-raio e sinalizador noturno em condições adequadas
GRUPO	PRAZO	NÃO CONFORMIDADE	Não existe no topo do reservatório para-raio e/ou luz de sinalização de obstáculo elevado.
2	365 dias	OBSERVAÇÃO

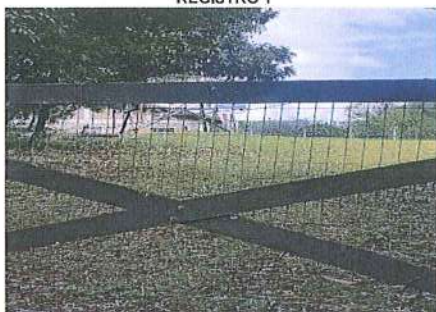
REGISTRO 1

NC	CÓDIGO DA NC	UNIDADE	Reservatório R8
14	6.12	CONSTATAÇÃO	Acesso principal indisponível. Cadeado do portão estava emperrado
GRUPO	PRAZO	NÃO CONFORMIDADE	Difficil acesso ao reservatório.
2	365 dias	OBSERVAÇÃO

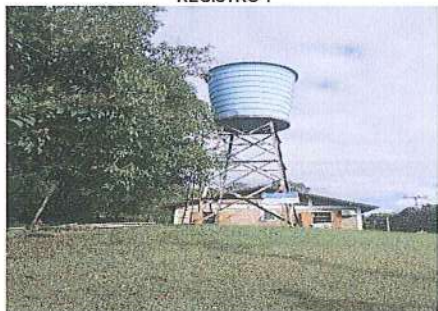
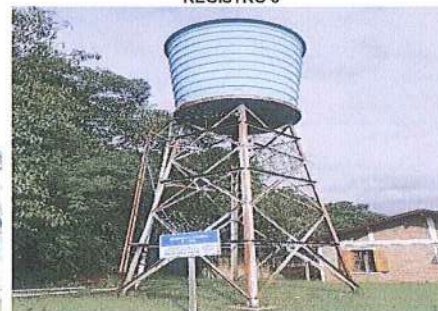
NC	CÓDIGO DA NC	UNIDADE	Reservatório R8
15	6.9	CONSTATAÇÃO	Escada sem gaiola de proteção
GRUPO	PRAZO	NÃO CONFORMIDADE	Não proporcionar a segurança das edificações e dos operadores.
2	365 dias	OBSERVAÇÃO

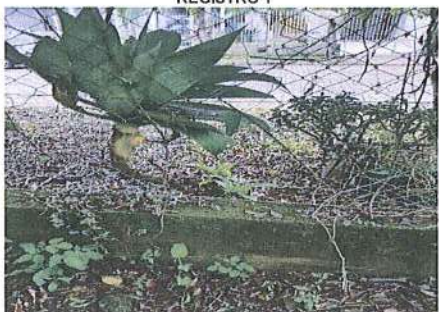
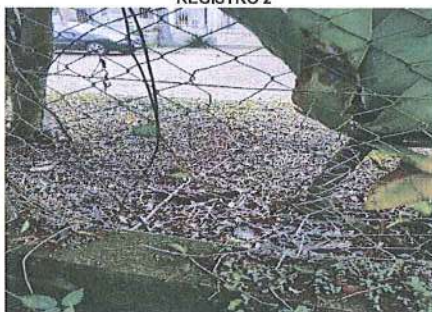
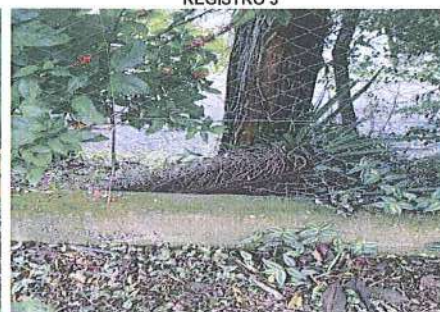
NC	CÓDIGO DA NC	UNIDADE	Reservatório R8
16	6.7	CONSTATAÇÃO	Não há registro da limpeza do reservatório
GRUPO	PRAZO	NÃO CONFORMIDADE	Não prever a limpeza de reservatório de água no intervalo mínimo de um ano.
2	180 dias	OBSERVAÇÃO

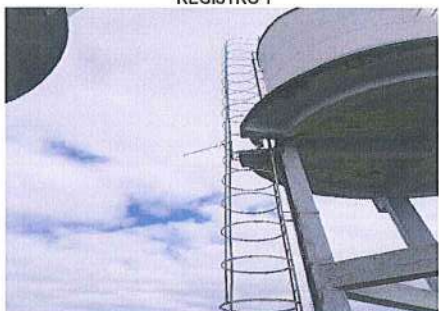
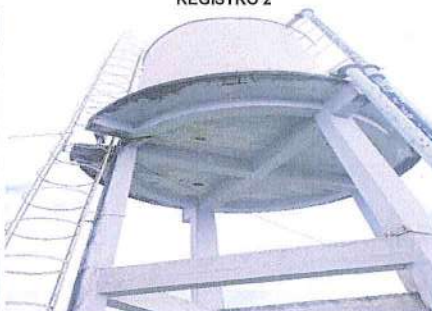
NC	CÓDIGO DA NC	UNIDADE	Reservatório R10A
18	6.8	CONSTATAÇÃO	Ausência de para-raio e sinalizador noturno em condições adequadas
GRUPO	PRAZO	NÃO CONFORMIDADE	Não existe no topo do reservatório para-raio e/ou luz de sinalização de obstáculo elevado.
2	365 dias	OBSERVAÇÃO

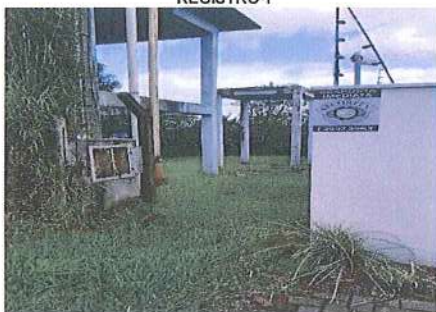
REGISTRO 1

NC	CÓDIGO DA NC	UNIDADE	Reservatório R12
19	6.2	CONSTATAÇÃO	Cercamento aberto possibilitando acesso de pessoas não autorizadas
<b>GRUPO</b>	<b>PRAZO</b>	<b>NÃO CONFORMIDADE</b>	Não isolar a área dando condição ao acesso de pessoas não-autorizadas e sem garantir bom estado de limpeza do local.
2	365 dias	OBSERVAÇÃO

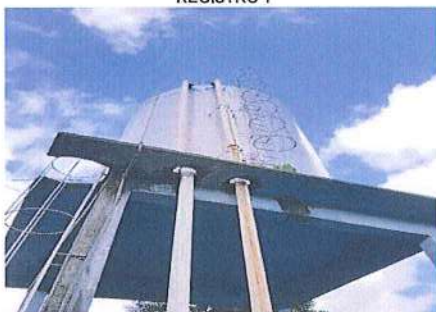
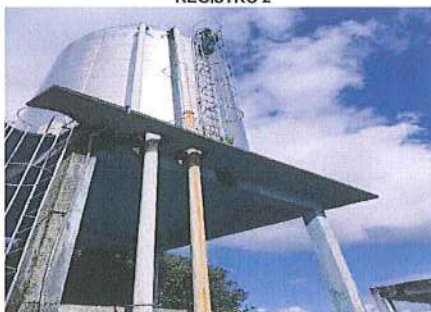
NC	CÓDIGO DA NC	UNIDADE	Reservatório R12
20	6.12	CONSTATAÇÃO	Sem guarda-corpo no patamar intermediário do reservatório
<b>GRUPO</b>	<b>PRAZO</b>	<b>NÃO CONFORMIDADE</b>	Não proporcionar a segurança das edificações e dos operadores.
2	28/6/22	OBSERVAÇÃO	REINCIDENTE - Transferida da NC-20 do TNC 27/2021

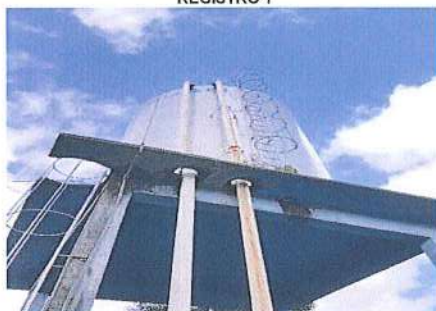
REGISTRO 1

NC	CÓDIGO DA NC	UNIDADE	Reservatório R12
21	6.8	CONSTATAÇÃO	Ausência de para-raio e aterramento
<b>GRUPO</b>	<b>PRAZO</b>	<b>NÃO CONFORMIDADE</b>	Não existe no topo do reservatório para-raio e/ou luz de sinalização de obstáculo elevado.
2	365 dias	OBSERVAÇÃO

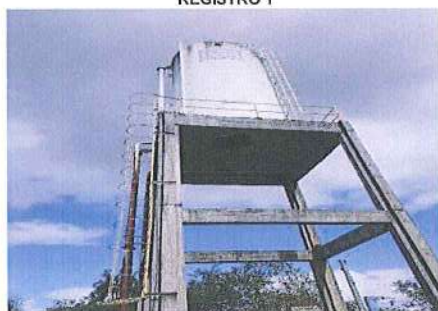
REGISTRO 1

NC	CÓDIGO DA NC	UNIDADE	Reservatório R13
23	6.5	CONSTATAÇÃO	Ausência de tela na tubulação do extravasor
GRUPO	PRAZO	NÃO CONFORMIDADE	Ausência de tubulação de ventilação protegidas com tela e com cobertura que impeça a entrada de água de chuva e limite a entrada de poeira.
2	90 dias	OBSERVAÇÃO

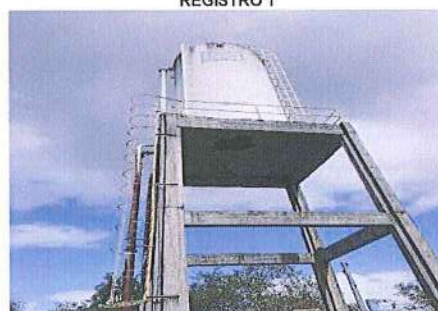
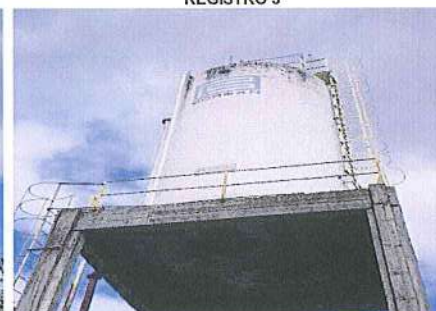
NC	CÓDIGO DA NC	UNIDADE	Reservatório R13
24	6.8	CONSTATAÇÃO	Ausência de cabos para aterramento
GRUPO	PRAZO	NÃO CONFORMIDADE	Aterramento inadequado no reservatório
2	365 dias	OBSERVAÇÃO

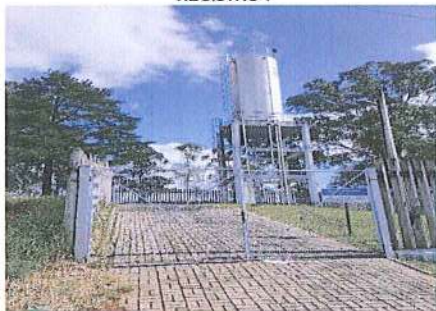
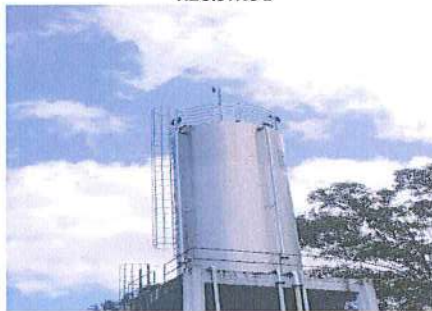
NC	CÓDIGO DA NC	UNIDADE	Reservatório R16
29	6.8	CONSTATAÇÃO	Fiação de aterramento rompida
GRUPO	PRAZO	NÃO CONFORMIDADE	Aterramento inadequado no reservatório
2	365 dias	OBSERVAÇÃO

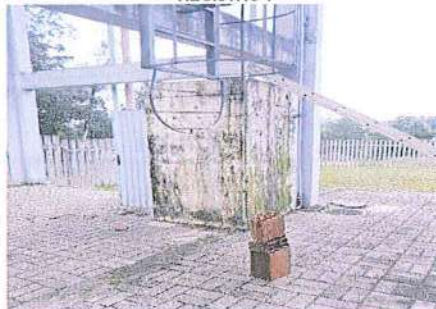
REGISTRO 1

NC	CÓDIGO DA NC	UNIDADE	Reservatório R16
30	6.9	CONSTATAÇÃO	A gaiola de proteção não permite o acesso da escada móvel
GRUPO	PRAZO	NÃO CONFORMIDADE	Difícil acesso à escada
2	365 dias	OBSERVAÇÃO

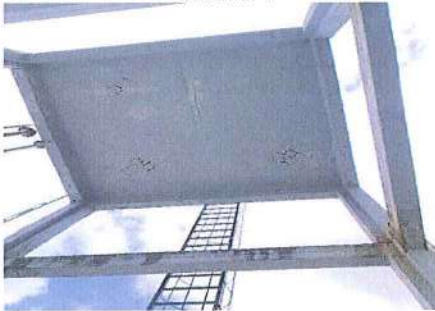
REGISTRO 1

NC	CÓDIGO DA NC	UNIDADE	Reservatório R16
31	6.11	CONSTATAÇÃO	Infiltrações na base do reservatório
GRUPO	PRAZO	NÃO CONFORMIDADE	Falta de conservação e manutenção preventiva de unidade.
2	28/06/2022	OBSERVAÇÃO	REINCIDENTE - Transferida da NC-48 do TNC 027-2021

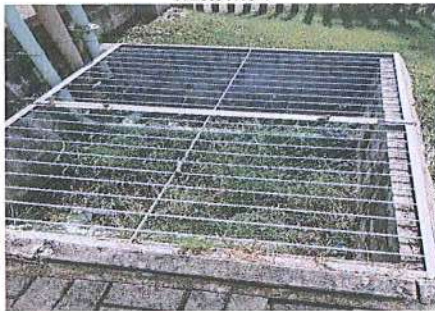
REGISTRO 1

NC	CÓDIGO DA NC	UNIDADE	Reservatório R16
32	6.5	CONSTATAÇÃO	Vegetação na caixa de manobras
GRUPO	PRAZO	NÃO CONFORMIDADE	Falta de conservação e manutenção preventiva de unidade.
2	180 dias	OBSERVAÇÃO

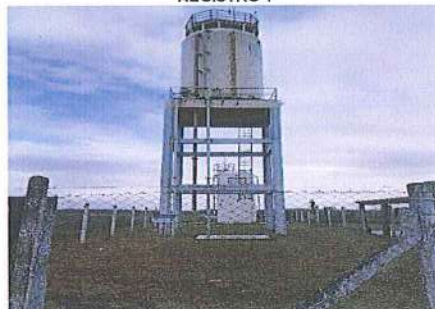
REGISTRO 1

NC	CÓDIGO DA NC	UNIDADE	Reservatório R17
33	6.2	CONSTATAÇÃO	Vegetação na base do reservatório
GRUPO	PRAZO	NÃO CONFORMIDADE	Falta de conservação e manutenção preventiva de unidade.
2	365 dias	OBSERVAÇÃO

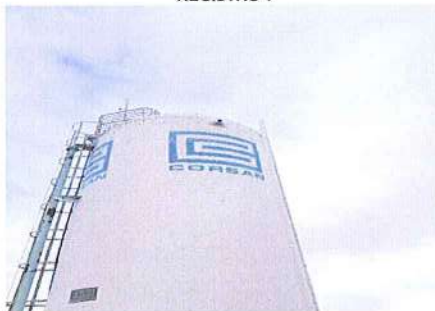
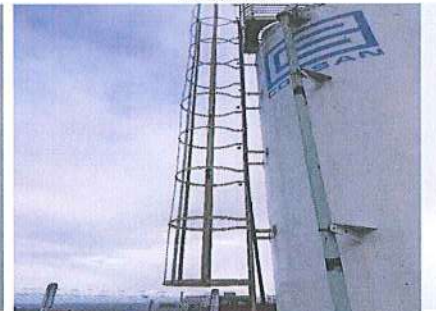
NC	CÓDIGO DA NC	UNIDADE	Reservatório R17A
35	6.8	CONSTATAÇÃO	Fiação de aterramento rompida
GRUPO	PRAZO	NÃO CONFORMIDADE	Aterramento inadequado no reservatório
2	365 dias	OBSERVAÇÃO

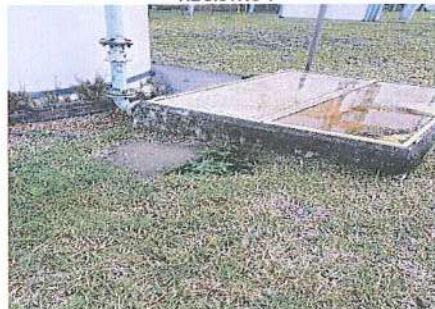
REGISTRO 1

NC	CÓDIGO DA NC	UNIDADE	Reservatório R17A
36	6.9	CONSTATAÇÃO	Buraco no chão junto à caixa de manobras
GRUPO	PRAZO	NÃO CONFORMIDADE	Falta de conservação e manutenção preventiva de unidade.
2	365 dias	OBSERVAÇÃO

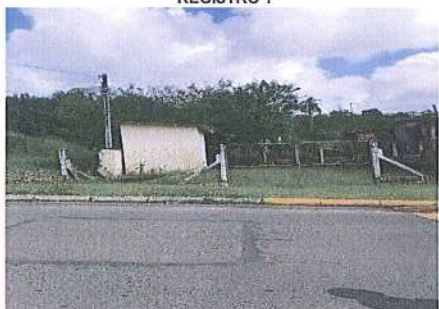
REGISTRO 1

NC	CÓDIGO DA NC	UNIDADE	EAT-5
38	2.1	CONSTATAÇÃO	Ausência de placa de identificação
<b>GRUPO</b>	<b>PRAZO</b>	<b>NÃO CONFORMIDADE</b>	Inexistência de placa de identificação da área da elevatória
2	28/6/22	OBSERVAÇÃO	REINCIDENTE - Transferida da NC-16 do TNC 027/2021

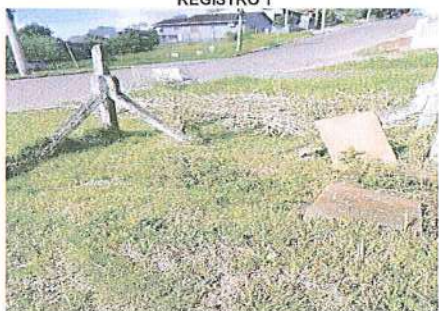
REGISTRO 1

NC	CÓDIGO DA NC	UNIDADE	EAT-5
39	2.2	CONSTATAÇÃO	Buraco no cercamento
<b>GRUPO</b>	<b>PRAZO</b>	<b>NÃO CONFORMIDADE</b>	Não isolar a área dando condição ao acesso de pessoas não-autorizadas e sem garantir bom estado de limpeza do local.
2	28/6/22	OBSERVAÇÃO	REINCIDENTE - Transferida da NC-17 do TNC 027/2021

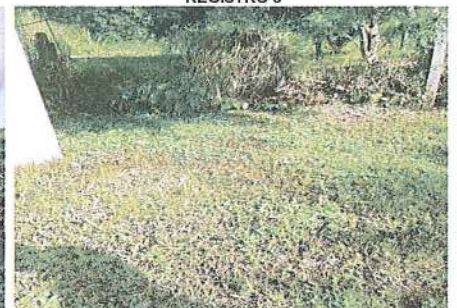
NC	CÓDIGO DA NC	UNIDADE	EAT-5
42	2.4	CONSTATAÇÃO	Pátio alagado. Acúmulo de água após evento de chuva.
GRUPO	PRAZO	NÃO CONFORMIDADE	Drenagem da estrutura inadequada.
2	365 dias	OBSERVAÇÃO

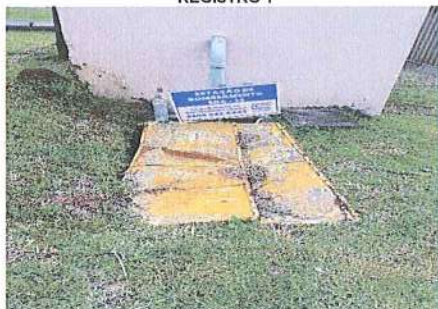
REGISTRO 1

NC	CÓDIGO DA NC	UNIDADE	EAT-14
48	2.7	CONSTATAÇÃO	Tampa da caixa de manobras está quebrada
GRUPO	PRAZO	NÃO CONFORMIDADE	Falta de conservação e manutenção preventiva de unidade.
2	365 dias	OBSERVAÇÃO

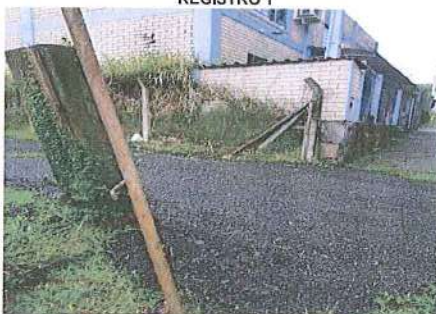
REGISTRO 1

NC	CÓDIGO DA NC	UNIDADE	EAT-18
53	2.1	CONSTATAÇÃO	Ausência de portão
GRUPO	PRAZO	NÃO CONFORMIDADE	Não isolar a área dando condição ao acesso de pessoas não-autorizadas e sem garantir bom estado de limpeza do local.
2	365 dias	OBSERVAÇÃO

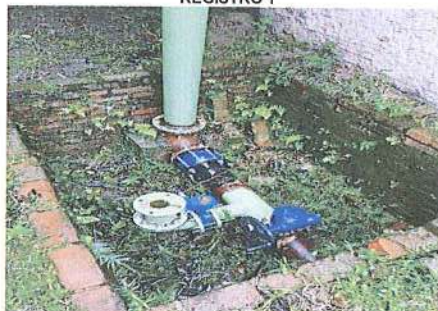
REGISTRO 1

NC	CÓDIGO DA NC	UNIDADE	EAT-18
54	2.5	CONSTATAÇÃO	Ausência de grelha na caixa de manobras
GRUPO	PRAZO	NÃO CONFORMIDADE	Falta de conservação e manutenção preventiva de unidade.
2	jun/22	OBSERVAÇÃO	REINCIDENTE - Transferida da NC-68 do TNC 027-2021

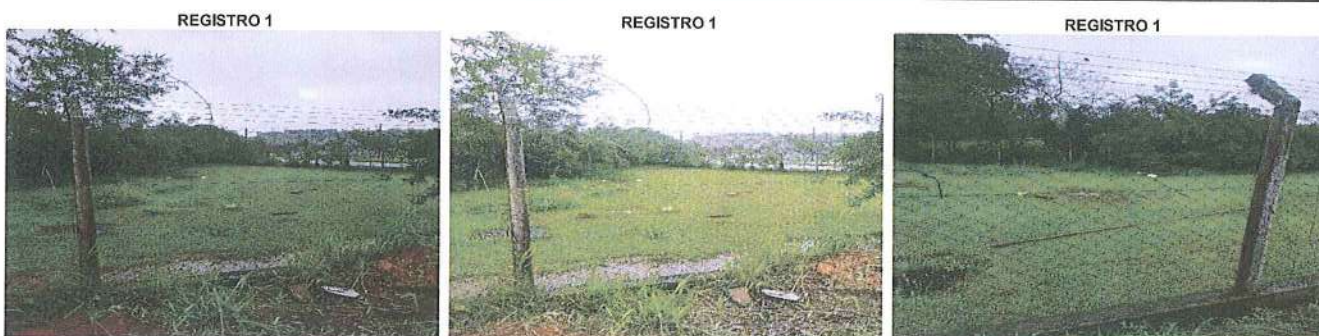
NC	CÓDIGO DA NC	UNIDADE	TSC
58	5.7	CONSTATAÇÃO	Cortina vegetal incompleta
GRUPO	PRAZO	NÃO CONFORMIDADE	Falta de conservação e manutenção preventiva de unidade.
2	365 dias	OBSERVAÇÃO

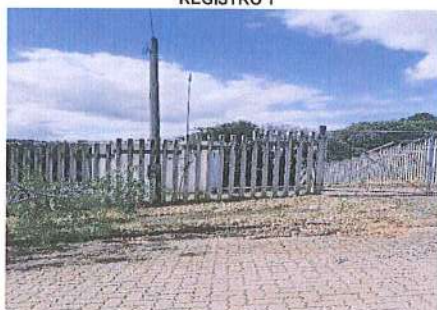
REGISTRO 1

NC	CÓDIGO DA NC	UNIDADE	EAT-17
65	2.1	CONSTATAÇÃO	Unidade sem placa
GRUPO	PRAZO	NÃO CONFORMIDADE	Inexistência de placa de identificação da área da elevatória
2	28/06/2022	OBSERVAÇÃO	REINCIDENTE - Transferida da NC-49 do TNC 027-2021
