REGULAÇÃO RELATÓRIO TÉCNICO DE FISCALIZAÇÃO N. 059/2022 – RTF

Fiscalização nos Sistema de
Abastecimento de Água e Sistema de
Esgotamento Sanitário de Esteio/RS.

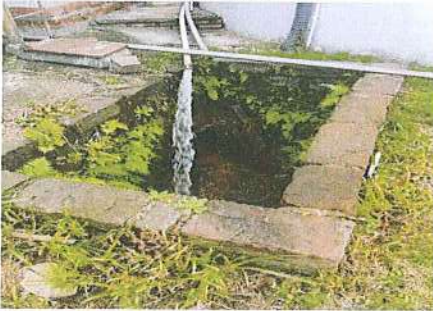
REGISTRO 1

NC	CÓDIGO DA NC	UNIDADE	EAB-08
1	2.7	CONSTATAÇÃO	Tampa da caixa de manobras sem proteção de grelha
GRUPO	PRAZO	NÃO CONFORMIDADE	Não proporcionar a segurança das edificações e dos operadores.
2	365 dias	OBSERVAÇÃO

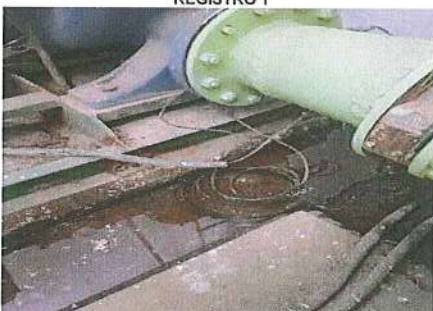
REGISTRO 1

NC	CÓDIGO DA NC	UNIDADE	EAT-09
3	2.7	CONSTATAÇÃO	Fiação na canaleta de drenagem (com água acumulada)
GRUPO	PRAZO	NÃO CONFORMIDADE	Não proporcionar a segurança das edificações e dos operadores.
2	365 dias	OBSERVAÇÃO

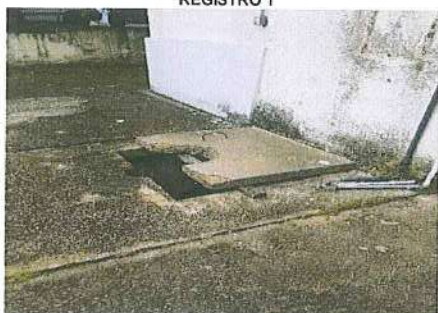
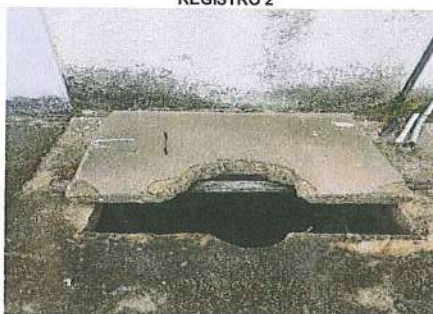
NC	CÓDIGO DA NC	UNIDADE	EAT-11
4	2.7	CONSTATAÇÃO	Tampa da caixa de manobras quebrada
GRUPO	PRAZO	NÃO CONFORMIDADE	Não proporcionar a segurança das edificações e dos operadores.
2	19/07/2022	OBSERVAÇÃO	REINCIDENTE - Transferida da NC-7 do TNC n. 031/2021

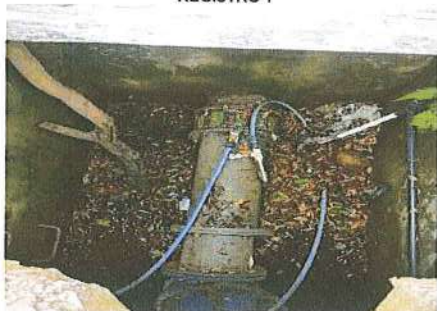
REGISTRO 1

NC	CÓDIGO DA NC	UNIDADE	EAT-11
6	2.8	CONSTATAÇÃO	Presença de sujeira na caixa de manobras
GRUPO	PRAZO	NÃO CONFORMIDADE	Falta de conservação e manutenção preventiva de unidade.
2		OBSERVAÇÃO

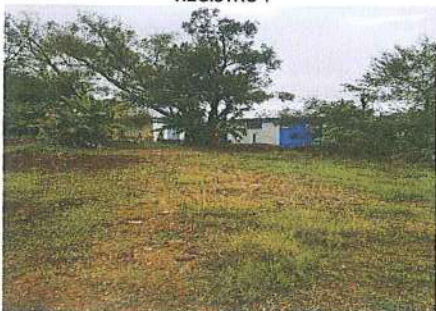
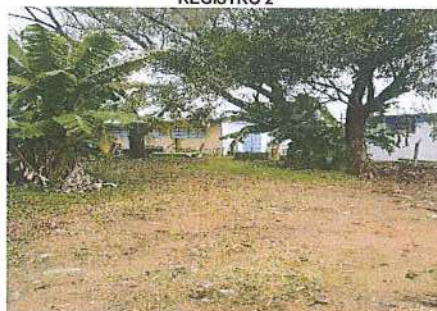
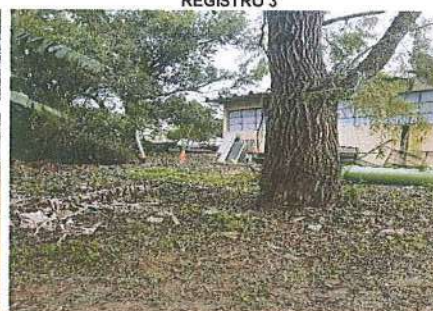
NC	CÓDIGO DA NC	UNIDADE	ETA
7	3.3	CONSTATAÇÃO	Cercamento incompleto da unidade
GRUPO	PRAZO	NÃO CONFORMIDADE	Não isolar a área dando condição ao acesso de pessoas não-autorizadas e sem garantir bom estado de limpeza do local.
2	365 dias	OBSERVAÇÃO

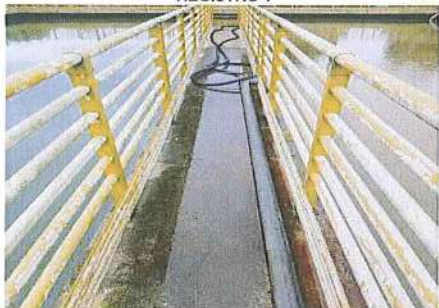
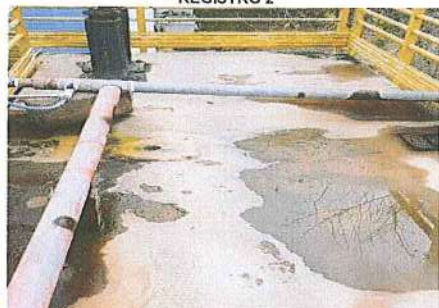
NC	CÓDIGO DA NC	UNIDADE	ETA
8	2.8	CONSTATAÇÃO	Acúmulo de água em pontos no bloco hidráulico
GRUPO	PRAZO	NÃO CONFORMIDADE	Perda de água e/ou não executar redução de perdas na lavagem dos filtros.
2	365 dias	OBSERVAÇÃO

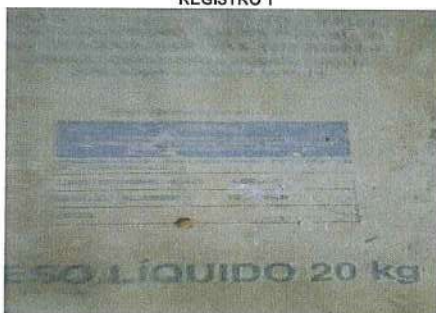
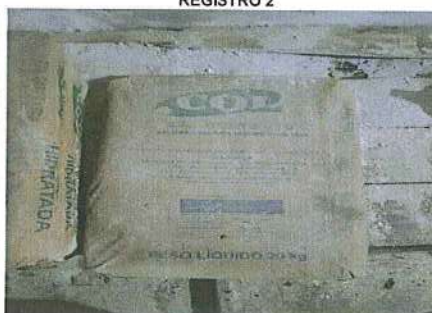
NC	CÓDIGO DA NC	UNIDADE	ETA
10	2.7	CONSTATAÇÃO	Prazo de validade do cal sem identificação
GRUPO	PRAZO	NÃO CONFORMIDADE	Possuir em suas dependências produto do processo fora do prazo de validade.
2	90 dias	OBSERVAÇÃO

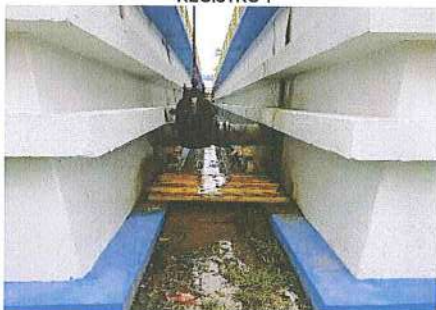
REGISTRO 1

NC	CÓDIGO DA NC	UNIDADE	ETA
11	3.18	CONSTATAÇÃO	Registro com vazamento na parte externa do bloco hidráulico
GRUPO	PRAZO	NÃO CONFORMIDADE	Perda de água e/ou não executar redução de perdas.
2	365 dias	OBSERVAÇÃO

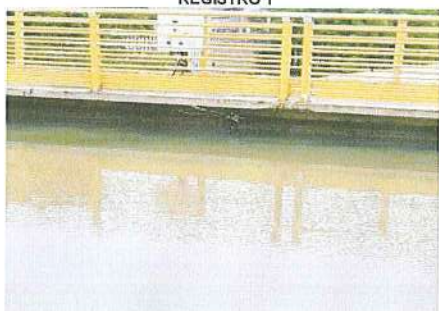
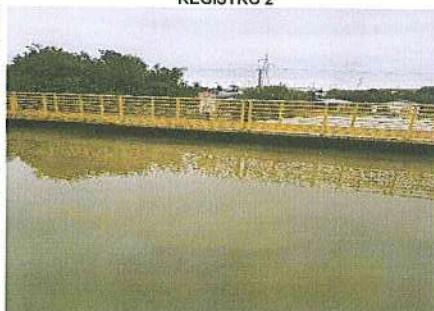
NC	CÓDIGO DA NC	UNIDADE	ETA
12	3.19	CONSTATAÇÃO	Presença de vegetação no bloco hidráulico
GRUPO	PRAZO	NÃO CONFORMIDADE	Falta de conservação e manutenção preventiva de unidade.
2	365 dias	OBSERVAÇÃO

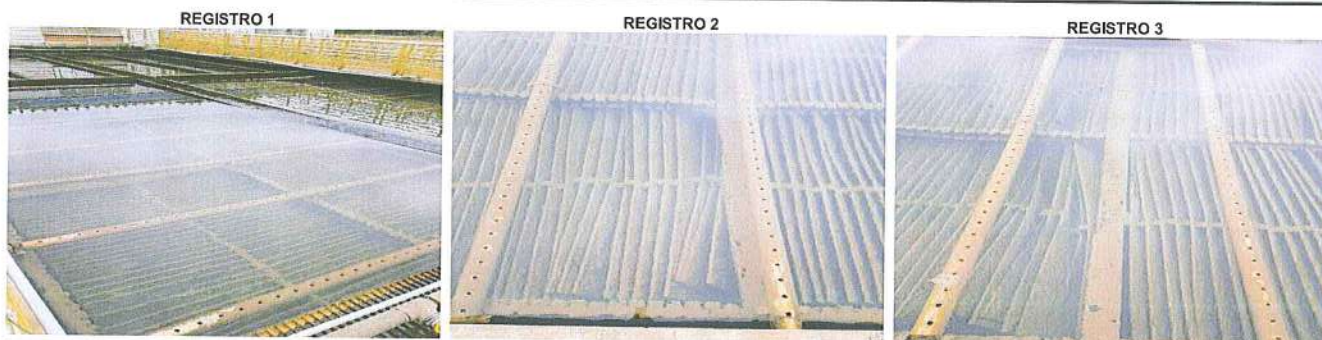
NC	CÓDIGO DA NC	UNIDADE	ETA
13	3.19	CONSTATAÇÃO	Ausência de placas de decantação e/ou placas de decantação deterioradas
GRUPO	PRAZO	NÃO CONFORMIDADE	Ausência de placas de decantação, reduzindo a retenção de sólidos e possivelmente sobrecarregando os filtros
2	19/07/2022	OBSERVAÇÃO	REINCIDENTE - Transferida da NC 11 do TNC n. 031/2021

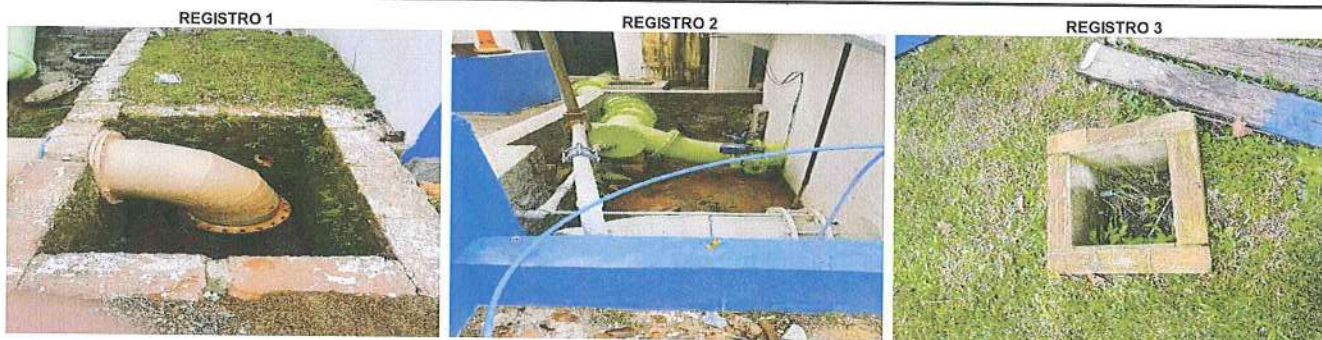
NC	CÓDIGO DA NC	UNIDADE	ETA
14	3.19	CONSTATAÇÃO	Caixas de manobras (e demais tipos) sem proteção de grelhas, tampas e/ou guarda-corpo
GRUPO	PRAZO	NÃO CONFORMIDADE	Não proporcionar a segurança das edificações e dos operadores.
2	365 dias	OBSERVAÇÃO

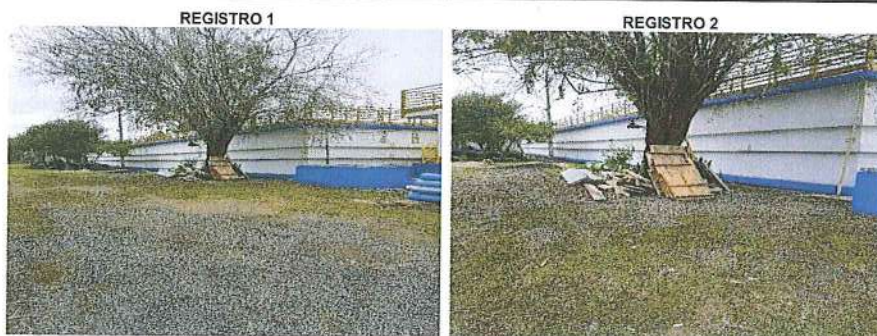
NC	CÓDIGO DA NC	UNIDADE	ETA
15	3.20	CONSTATAÇÃO	Presença de entulho junto ao bloco hidráulico
GRUPO	PRAZO	NÃO CONFORMIDADE	Acúmulo de resíduos em local inapropriado e/ou armazenamento inadequado.
2	90 dias	OBSERVAÇÃO

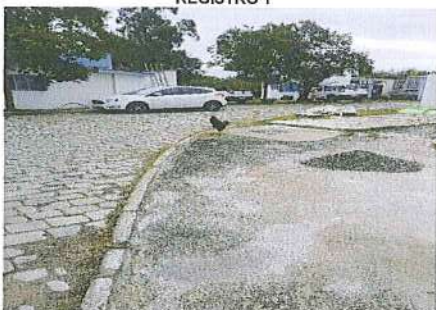
REGISTRO 1

NC	CÓDIGO DA NC	UNIDADE	ETA
17	3.18	CONSTATAÇÃO	Presença de animais no parque da ETA
GRUPO	PRAZO	NÃO CONFORMIDADE	Presença ou indício de presença de animais nas instalações da ETA.
2	365 dias	OBSERVAÇÃO

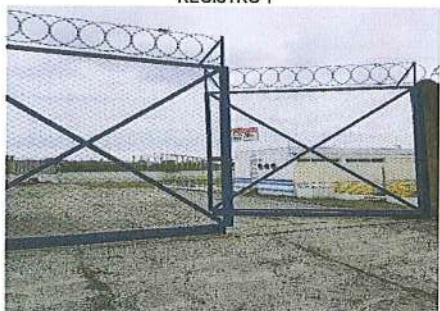
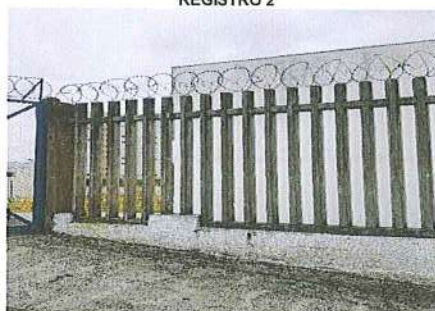
NC	CÓDIGO DA NC	UNIDADE	EBE-01
18	4.1	CONSTATAÇÃO	Ausência de placa de identificação na unidade
GRUPO	PRAZO	NÃO CONFORMIDADE	Inexistência de placa de identificação da área da EBE.
2	19/07/2022	OBSERVAÇÃO	REINCIDENTE - Transferida da NC-12 do TNC n. 031-2021

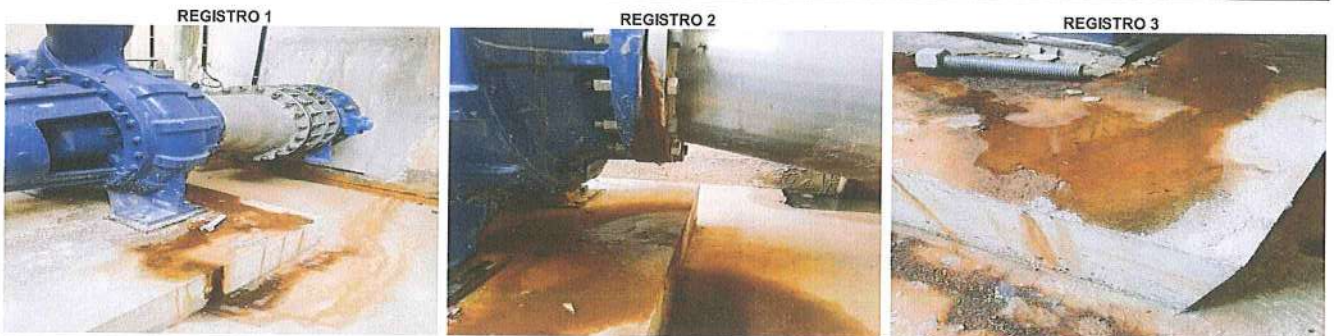
NC	CÓDIGO DA NC	UNIDADE	EBE-1
19	4.4	CONSTATAÇÃO	Vazamento aparente junto à bomba
GRUPO	PRAZO	NÃO CONFORMIDADE	Drenagem da estrutura inadequada.
2	365 dias	OBSERVAÇÃO

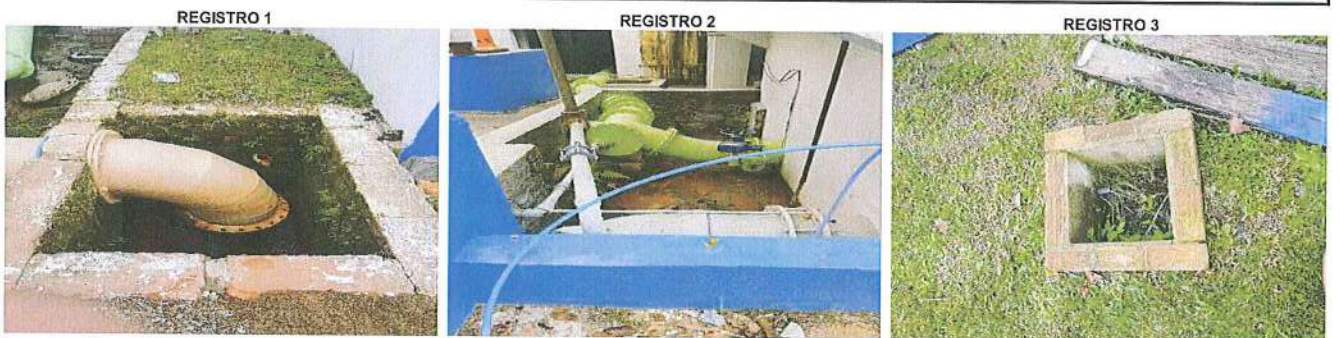
NC	CÓDIGO DA NC	UNIDADE	EBE-01
20	4.7	CONSTATAÇÃO	Caixa de manobra sem proteção de grelhas, tampas e/ou guarda-corpo
GRUPO	PRAZO	NÃO CONFORMIDADE	Não proporcionar a segurança das edificações e dos operadores.
2	365 dias	OBSERVAÇÃO

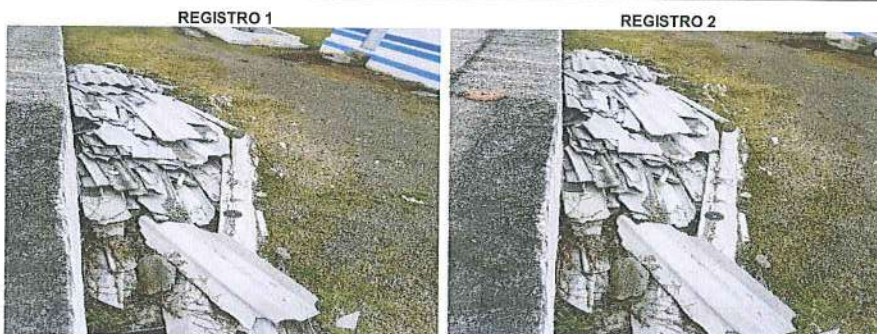
NC	CÓDIGO DA NC	UNIDADE	ETA
21	4.8	CONSTATAÇÃO	Presença de telhas quebradas no pátio da unidade
GRUPO	PRAZO	NÃO CONFORMIDADE	Falta de conservação e manutenção preventiva de unidade.
2	90 dias	OBSERVAÇÃO

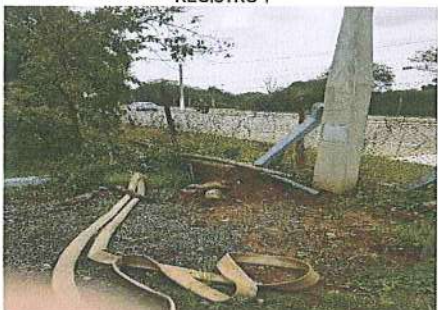
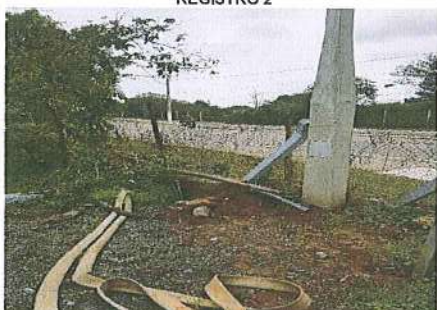
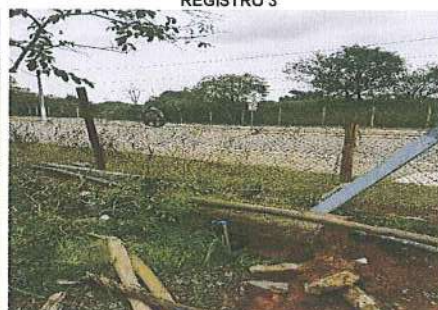
NC	CÓDIGO DA NC	UNIDADE	EBE Moradas de Esteio
23	4.2	CONSTATAÇÃO	Cercamento danificado
GRUPO	PRAZO	NÃO CONFORMIDADE	Não isolar a área dando condição ao acesso de pessoas não-autorizadas e sem garantir bom estado de limpeza do local.
2	365 dias	OBSERVAÇÃO

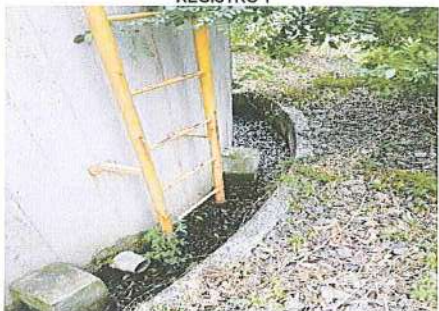
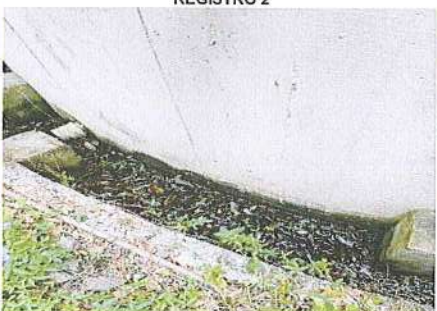
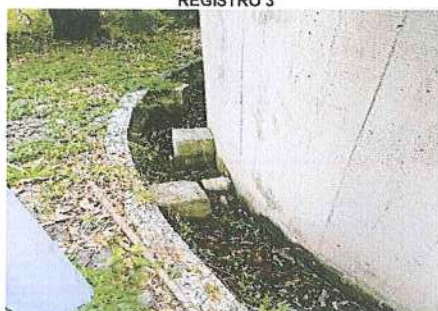
NC	CÓDIGO DA NC	UNIDADE	EBE Moradas de Esteio
24	4.1	CONSTATAÇÃO	Água acumulada na canaleta do tanque (risco de proliferação de vetores)
GRUPO	PRAZO	NÃO CONFORMIDADE	Drenagem da estrutura inadequada.
2	365 dias	OBSERVAÇÃO

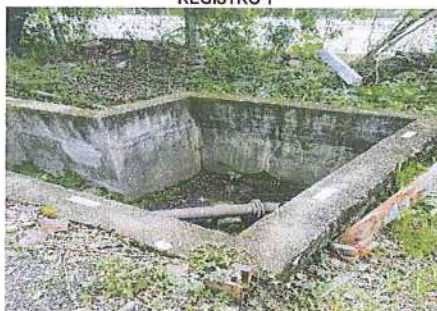
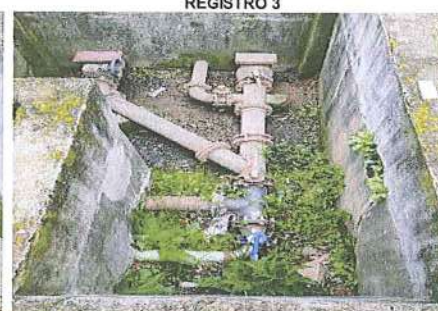
NC	CÓDIGO DA NC	UNIDADE	EBE Moradas de Esteio
25	4.7	CONSTATAÇÃO	Caixa de manobra sem proteção de grelhas, tampas e/ou guarda-corpo
GRUPO	PRAZO	NÃO CONFORMIDADE	Não proporcionar a segurança das edificações e dos operadores.
2	365 dias	OBSERVAÇÃO

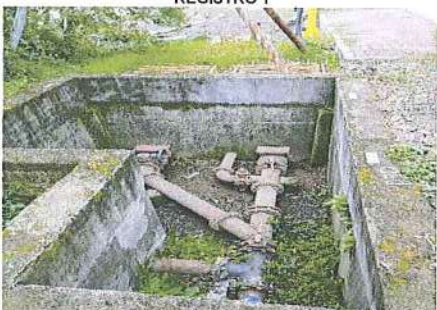
REGISTRO 1

NC	CÓDIGO DA NC	UNIDADE	ETE Moradas de Esteio
26	4.8	CONSTATAÇÃO	Presença de vegetação nas caixas de manobras
GRUPO	PRAZO	NÃO CONFORMIDADE	Falta de conservação e manutenção preventiva de unidade.
2	180 dias	OBSERVAÇÃO

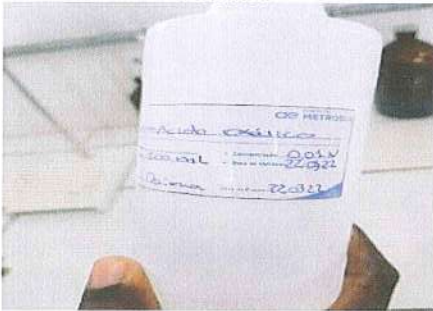
REGISTRO 1

NC	CÓDIGO DA NC	UNIDADE	ETE
28	5.11	CONSTATAÇÃO	Produtos químicos com data de validade vencida
GRUPO	PRAZO	NÃO CONFORMIDADE	Possuir em suas dependências produto do processo fora do prazo de validade.
2	90 dias	OBSERVAÇÃO

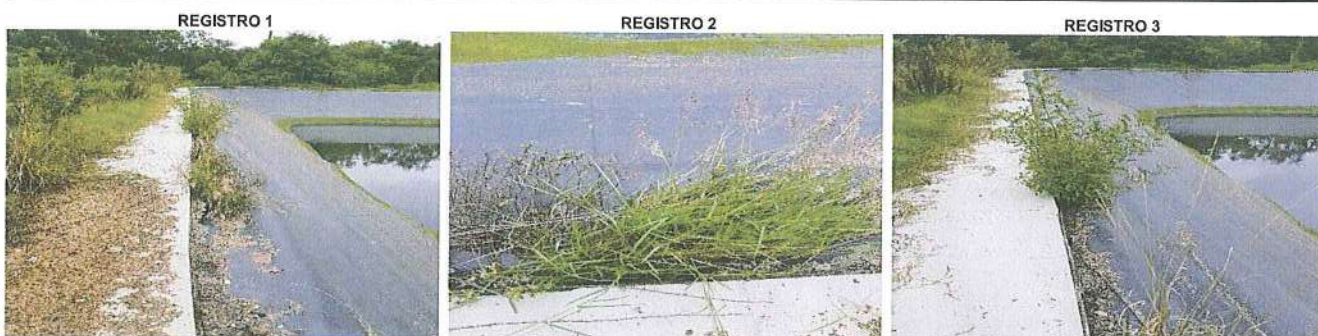
NC	CÓDIGO DA NC	UNIDADE	ETE
31	5.19	CONSTATAÇÃO	Vegetação junto às membranas de impermeabilização da lagoa
GRUPO	PRAZO	NÃO CONFORMIDADE	Falta de conservação e manutenção preventiva de unidade.
2	180 dias	OBSERVAÇÃO

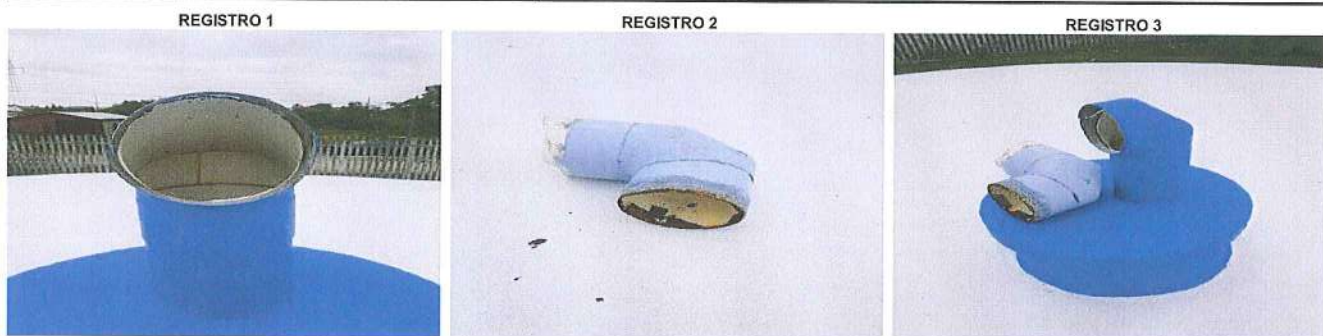
NC	CÓDIGO DA NC	UNIDADE	Reservatório R-10
32	6.4	CONSTATAÇÃO	Tubulação do suspiro quebrada
GRUPO	PRAZO	NÃO CONFORMIDADE	Ausência de tubulação de ventilação protegidas com tela e com cobertura que impeça a entrada de água de chuva e limite a entrada de poeira.
2	90 dias	OBSERVAÇÃO

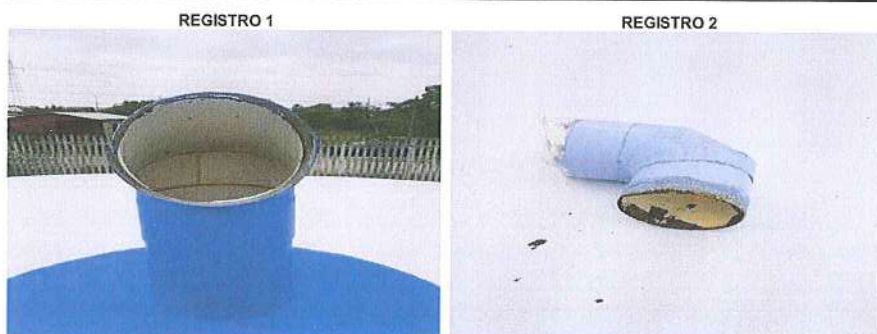
NC	CÓDIGO DA NC	UNIDADE	Reservatório R-10
33	6.5	CONSTATAÇÃO	Tubulação do suspiro sem tela de proteção
GRUPO	PRAZO	NÃO CONFORMIDADE	Ausência de tubulação de ventilação protegidas com tela e com cobertura que impeça a entrada de água de chuva e limite a entrada de poeira.
2	90 dias	OBSERVAÇÃO

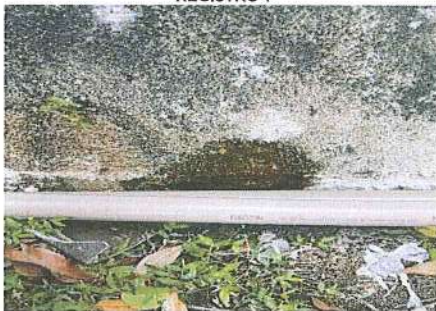
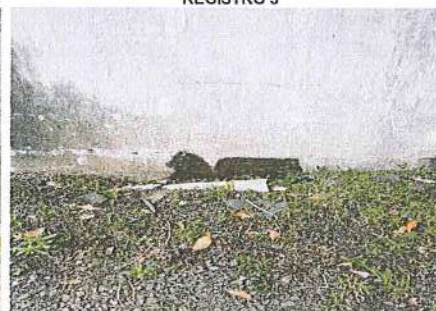
NC	CÓDIGO DA NC	UNIDADE	Reservatório R-13
35	6.2	CONSTATAÇÃO	Vazamento em todo o perímetro do reservatório
GRUPO	PRAZO	NÃO CONFORMIDADE	Perda de água e/ou não executar redução de perdas.
2	19/07/2022	OBSERVAÇÃO	REINCIDENTE - Transferida da NC-27 do TNC n. 031/2021

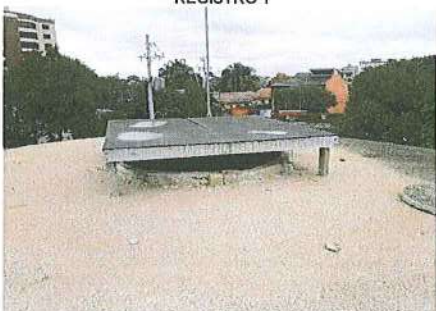
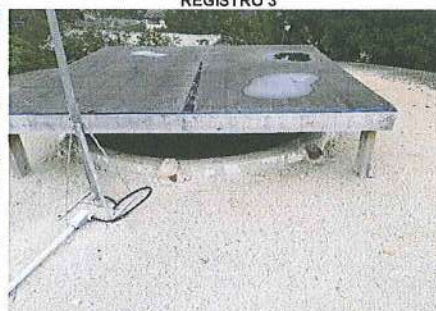
NC	CÓDIGO DA NC	UNIDADE	Reservatório R-13
36	6.4	CONSTATAÇÃO	Tampa do reservatório não proporciona o fechamento adequado
GRUPO	PRAZO	NÃO CONFORMIDADE	Ausência de abertura de inspeção fechada com tampa inteira dotada de dispositivo e travamento.
2	180 dias	OBSERVAÇÃO

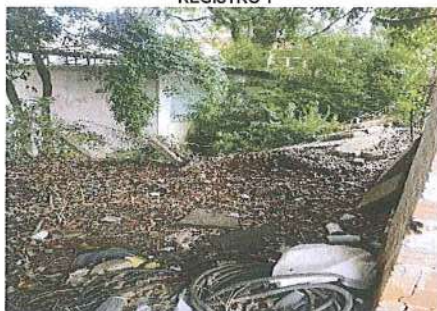
REGISTRO 1

NC	CÓDIGO DA NC	UNIDADE	Reservatório R-13
37	6.12	CONSTATAÇÃO	Presença de entulho junto ao reservatório
GRUPO	PRAZO	NÃO CONFORMIDADE	Acúmulo de resíduos em local inapropriado e/ou armazenamento inadequado.
2	90 dias	OBSERVAÇÃO

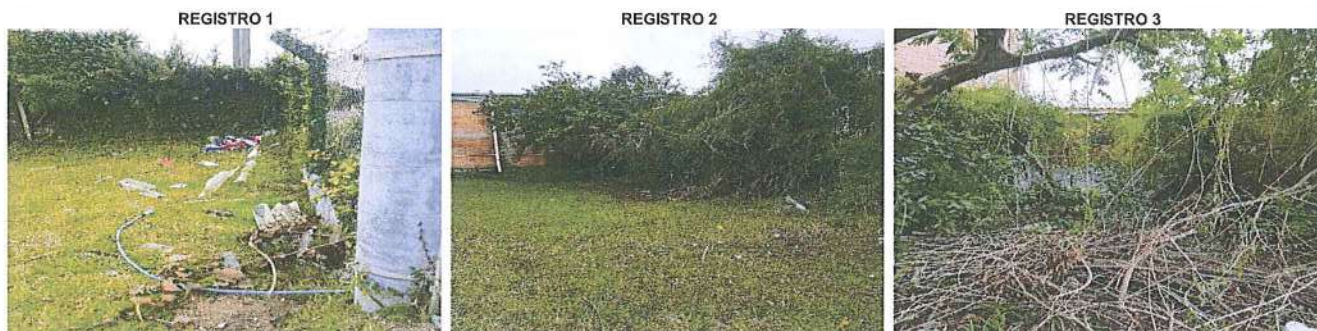
NC	CÓDIGO DA NC	UNIDADE	Reservatório R-14
40	6.2	CONSTATAÇÃO	Cercamento incompleto na unidade
GRUPO	PRAZO	NÃO CONFORMIDADE	Não isolar a área dando condição ao acesso de pessoas não-autorizadas e sem garantir bom estado de limpeza do local.
2	365 dias	OBSERVAÇÃO

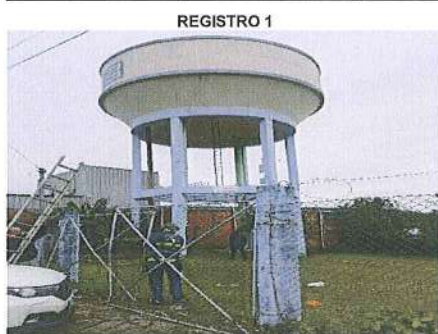
NC	CÓDIGO DA NC	UNIDADE	Reservatório R-14
41	6.8	CONSTATAÇÃO	Reservatório sem para-raios e sinalização noturna
GRUPO	PRAZO	NÃO CONFORMIDADE	Não existe no topo do reservatório pára-raios e/ou luz de sinalização de obstáculo elevado.
2	365 dias	OBSERVAÇÃO	REINCIDENTE - Transferido da NC-31 do TNC n. 031-2021

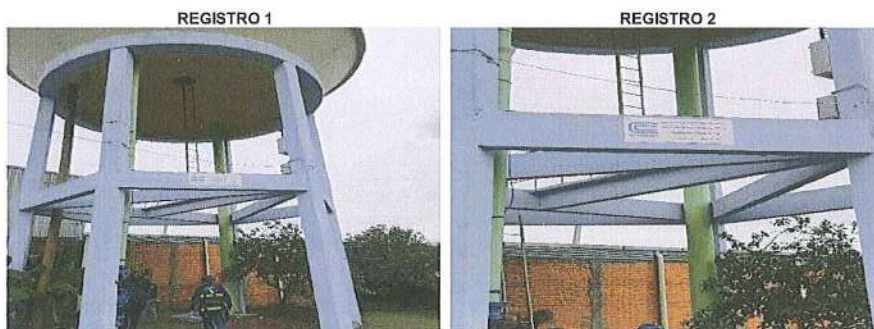
NC	CÓDIGO DA NC	UNIDADE	Reservatório R-14
42	6.9	CONSTATAÇÃO	Escada sem gaiola de proteção
GRUPO	PRAZO	NÃO CONFORMIDADE	Não proporcionar a segurança das edificações e dos operadores.
2	180 dias	OBSERVAÇÃO

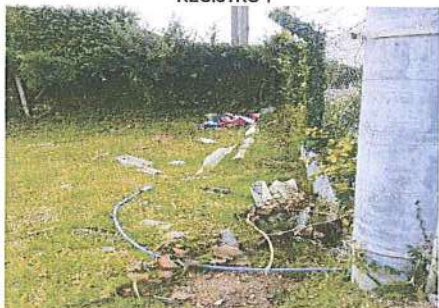
REGISTRO 1

NC	CÓDIGO DA NC	UNIDADE	Reservatório R-14
44	6.2	CONSTATAÇÃO	Indício de presença de pessoas não autorizadas no local (sujeira)
GRUPO	PRAZO	NÃO CONFORMIDADE	Não isolar a área dando condição ao acesso de pessoas não-autorizadas e sem garantir bom estado de limpeza do local.
2	365 dias	OBSERVAÇÃO

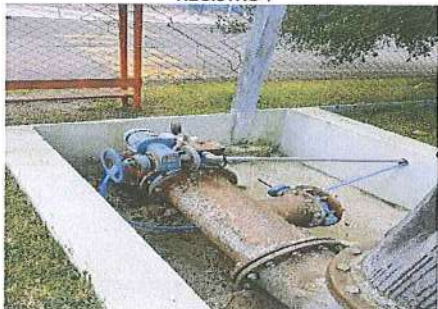
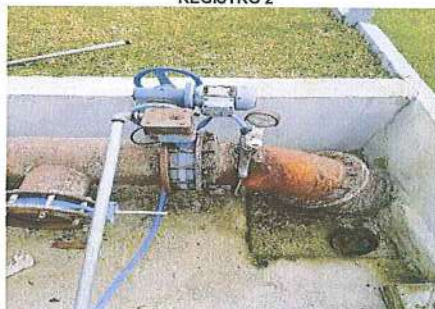
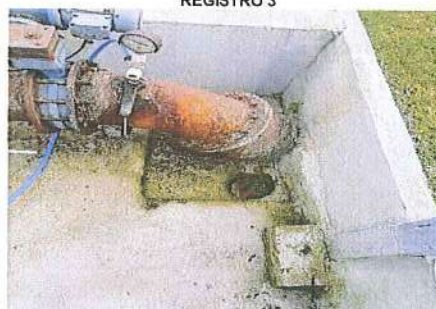
NC	CÓDIGO DA NC	UNIDADE	Reservatório R-28
48	6.11	CONSTATAÇÃO	Caixa de manobra sem proteção de grelhas, tampas e/ou guarda-corpo
GRUPO	PRAZO	NÃO CONFORMIDADE	Não proporcionar a segurança das edificações e dos operadores.
2	365 dias	OBSERVAÇÃO

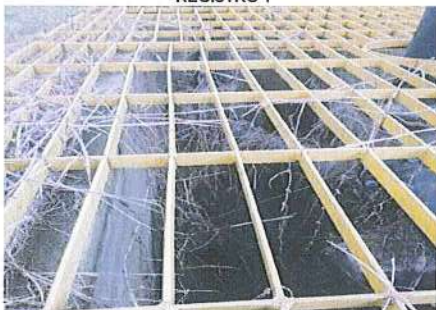
REGISTRO 1

NC	CÓDIGO DA NC	UNIDADE	Reservatório R-VS
50	6.12	CONSTATAÇÃO	Presença de vegetação nas caixas de manobras
GRUPO	PRAZO	NÃO CONFORMIDADE	Falta de conservação e manutenção preventiva de unidade.
2	180 dias	OBSERVAÇÃO
