REGULAÇÃO RELATÓRIO TÉCNICO DE FISCALIZAÇÃO N. 60/2022 – RTF

Fiscalização no Sistema de Abastecimento
de Água e Sistema de Esgotamento
Sanitário de Xangri-lá/RS.

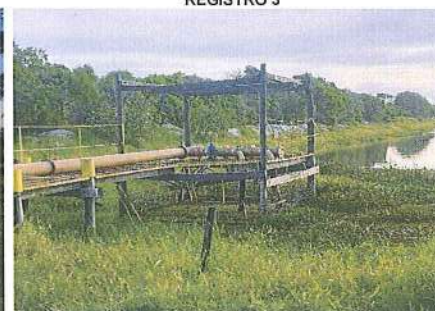
REGISTRO 3

NC	CÓDIGO DA NC	UNIDADE	Captação Superficial - ETA Atlântida Sul
5	1.9	CONSTATAÇÃO	Verificou-se a presença de uma grande quantidade de algas na captação.
GRUPO	PRAZO	NÃO CONFORMIDADE	Falta de conservação e manutenção preventiva da unidade.
2	365 dias	OBSERVAÇÃO	-

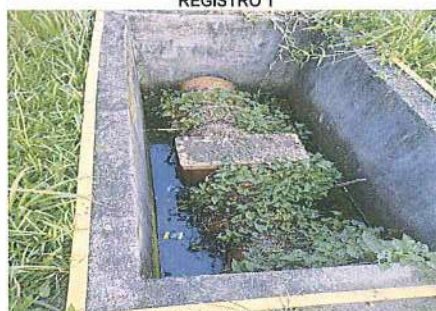
REGISTRO 1

NC	CÓDIGO DA NC	UNIDADE	Captação Superficial - ETA Atlântida Sul
6	1.9	CONSTATAÇÃO	Presença de vegetação e água acumulada nas estruturas de manobra.
GRUPO	PRAZO	NÃO CONFORMIDADE	Falta de conservação e manutenção preventiva da unidade.
2	365 dias	OBSERVAÇÃO	-

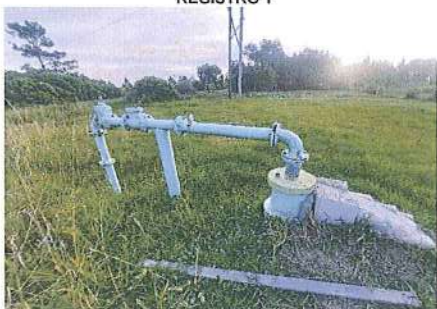
REGISTRO 1

NC	CÓDIGO DA NC	UNIDADE	Poço 1 - Captação ETA Atlântida Sul
7	1.1	CONSTATAÇÃO	O poço localizado próximo a captação superficial não possuía placa de identificação.
GRUPO	PRAZO	NÃO CONFORMIDADE	Inexistência de placa de identificação na área de captação.
2	365 dias	OBSERVAÇÃO	-

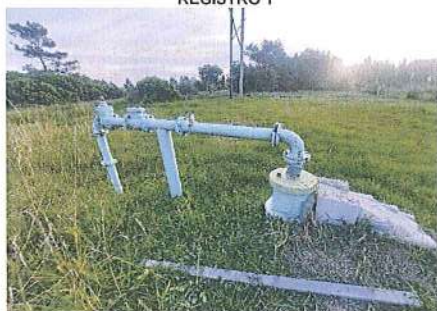
REGISTRO 1

NC	CÓDIGO DA NC	UNIDADE	Poço 1 - Captação ETA Atlântida Sul
8	1.9	CONSTATAÇÃO	O local apresenta vegetação excessiva dificultando o acesso ao local e proporcionando a proliferação de vetores.
GRUPO	PRAZO	NÃO CONFORMIDADE	Falta de conservação e manutenção preventiva da unidade.
2	365 dias	OBSERVAÇÃO	-

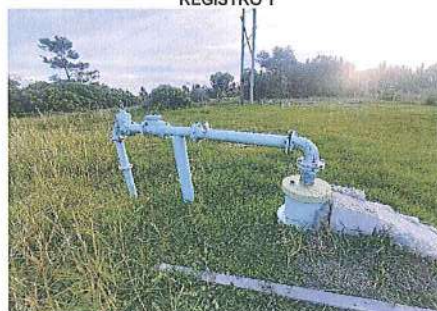
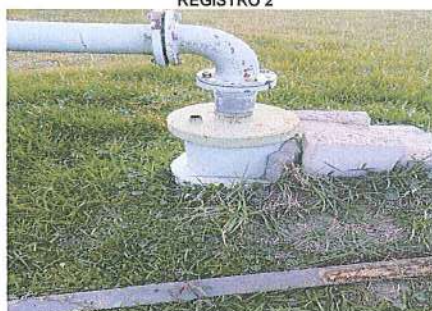
NC	CÓDIGO DA NC	UNIDADE	Poço 1 - Captação ETA Atlântida Sul
9	1.10	CONSTATAÇÃO	O poço não possui laje sanitária para proteção contra contaminações superficiais.
GRUPO	PRAZO	NÃO CONFORMIDADE	A tampa do poço não protege de contaminações superficiais.
2	365 dias	OBSERVAÇÃO	-

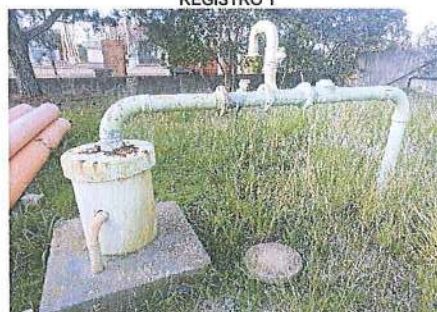
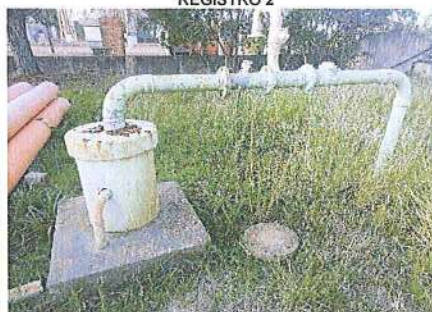
NC	CÓDIGO DA NC	UNIDADE	Poço 3 - ETA Atlântida Sul (No frente da ETA)
14	1.1	CONSTATAÇÃO	O poço localizado na frente da ETA não possui placa de identificação.
GRUPO	PRAZO	NÃO CONFORMIDADE	Inexistência de placa de identificação na área de captação.
2	365 dias	OBSERVAÇÃO	-

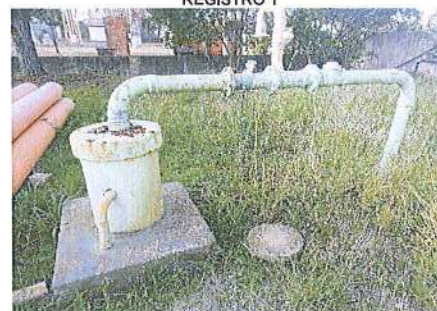
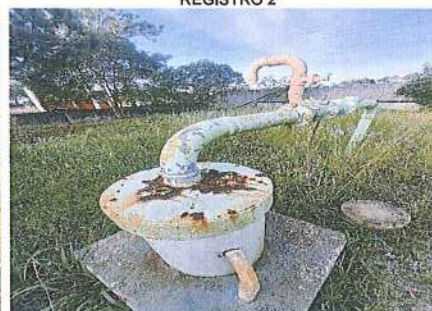
NC	CÓDIGO DA NC	UNIDADE	Poço 3 - ETA Atlântida Sul (Nos fundos da ETA)
15	1.9	CONSTATAÇÃO	O local apresenta vegetação em excesso no entorno de sua estrutura.
GRUPO	PRAZO	NÃO CONFORMIDADE	Falta de conservação e manutenção preventiva da unidade.
2	365 dias	OBSERVAÇÃO	-

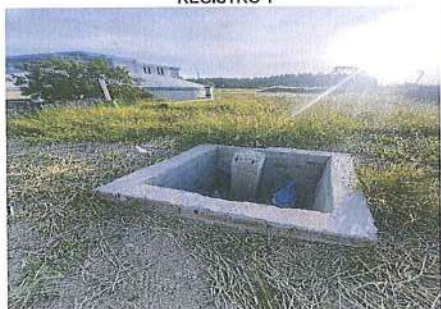
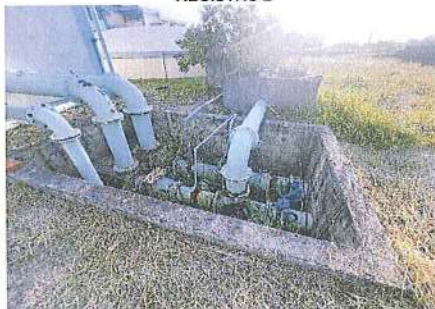
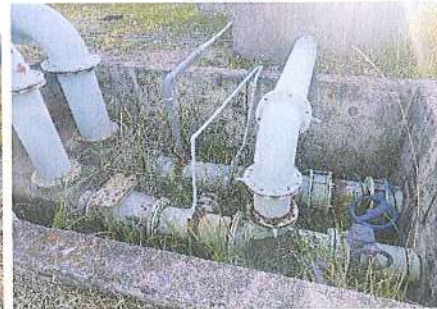
NC	CÓDIGO DA NC	UNIDADE	ETA Atlântida Sul
28	3.19	CONSTATAÇÃO	As caixas de manobra não possuem grade de proteção representando um risco de queda aos operários.
GRUPO	PRAZO	NÃO CONFORMIDADE	Falta de conservação e manutenção preventiva da unidade.
2	365 dias	OBSERVAÇÃO	-

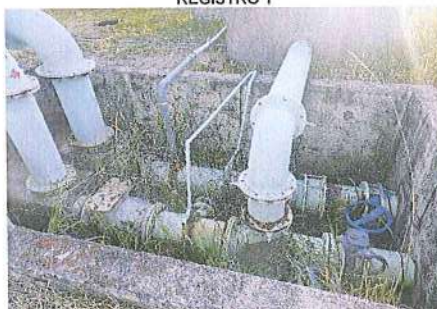
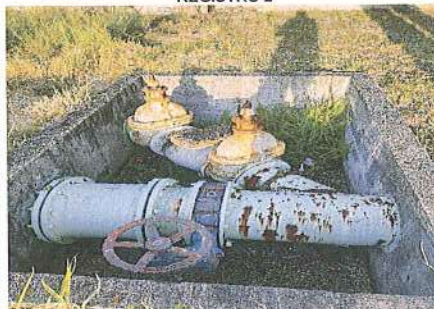
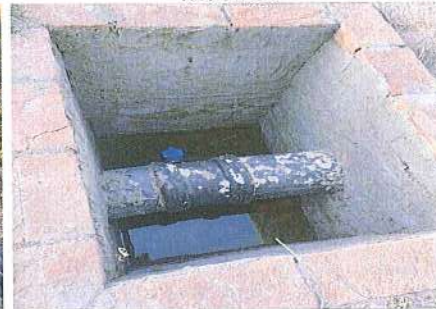
NC	CÓDIGO DA NC	UNIDADE	ETA Atlântida Sul
29	3.20	CONSTATAÇÃO	Presença de vegetação e água acumulada nas caixas de manobra da ETA.
GRUPO	PRAZO	NÃO CONFORMIDADE	Falta de conservação e manutenção preventiva da unidade.
2	365 dias	OBSERVAÇÃO	-

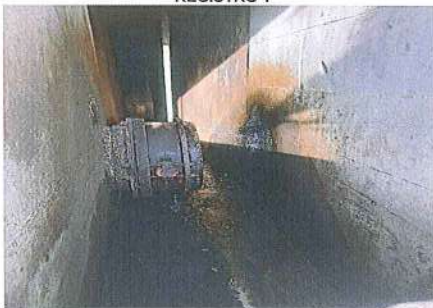
REGISTRO 1

NC	CÓDIGO DA NC	UNIDADE	ETA Atlântida Sul
32	3.4	CONSTATAÇÃO	Presença de vazamento na estrutura da ETA.
GRUPO	PRAZO	NÃO CONFORMIDADE	Perda de água e/ou não executar redução de perdas.
2	365 dias	OBSERVAÇÃO

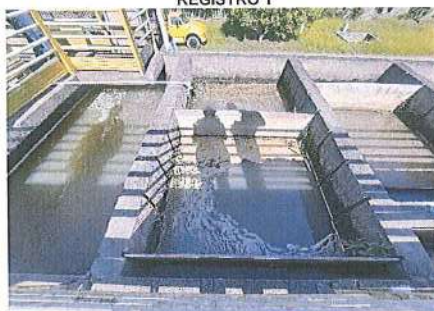
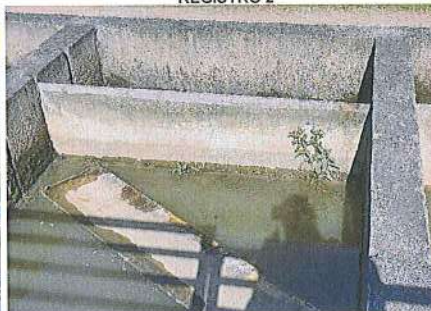
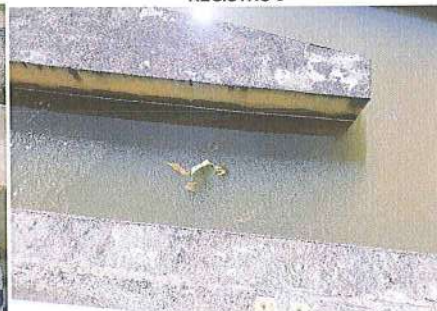
NC	CÓDIGO DA NC	UNIDADE	ETA Capão da Canoa
36	3.20	CONSTATAÇÃO	Presença de vegetação nas estruturas do decantador e materiais depositados nas estruturas da ETA.
GRUPO	PRAZO	NÃO CONFORMIDADE	Falta de conservação e manutenção preventiva da unidade.
2	365 dias	OBSERVAÇÃO	-

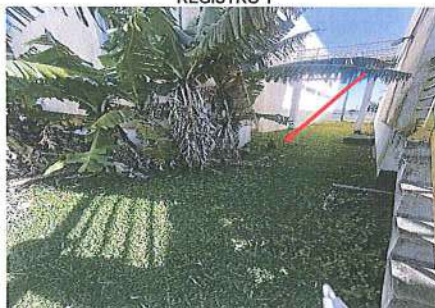
REGISTRO 1

NC	CÓDIGO DA NC	UNIDADE	ETA Capão da Canoa
39	3.20	CONSTATAÇÃO	Presença de animais na área da ETA.
GRUPO	PRAZO	NÃO CONFORMIDADE	Presença ou indícios de presença de animais nas instalações da ETA.
2	90 dias	OBSERVAÇÃO	-

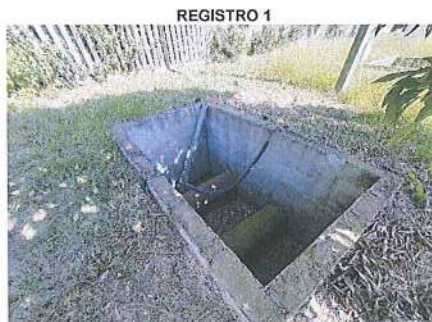
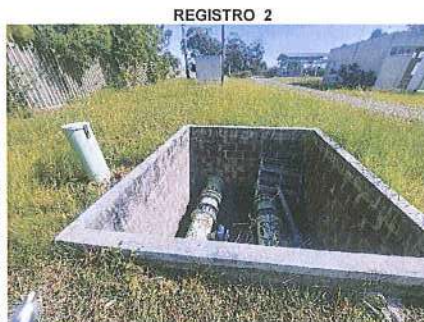
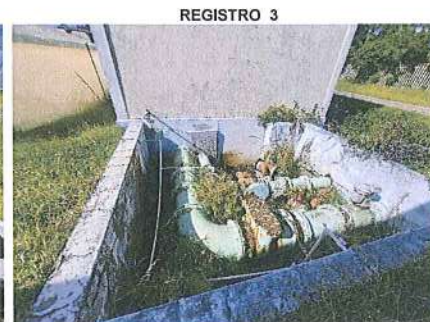
NC	CÓDIGO DA NC	UNIDADE	ETA Capão da Canoa
40	3.19	CONSTATAÇÃO	As caixas de manobra não possuem grade de proteção representando um risco de queda aos operários.
GRUPO	PRAZO	NÃO CONFORMIDADE	Falta de conservação e manutenção preventiva da unidade.
2	365 dias	OBSERVAÇÃO	-

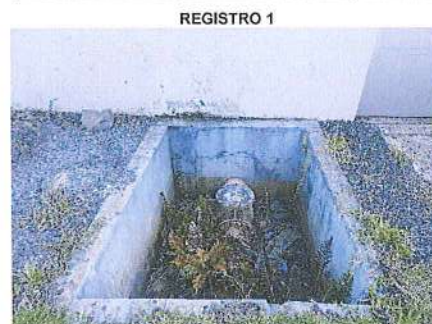
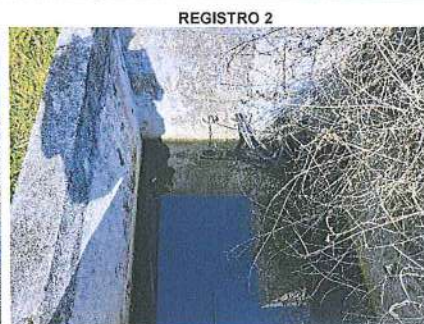
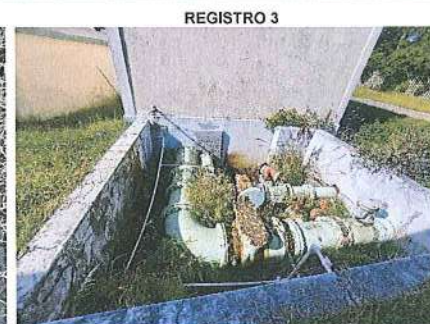
NC	CÓDIGO DA NC	UNIDADE	ETA Capão da Canoa
41	3.20	CONSTATAÇÃO	Presença de vegetação e água acumulada nas caixas de manobra da ETA.
GRUPO	PRAZO	NÃO CONFORMIDADE	Falta de conservação e manutenção preventiva da unidade.
2	365 dias	OBSERVAÇÃO	-

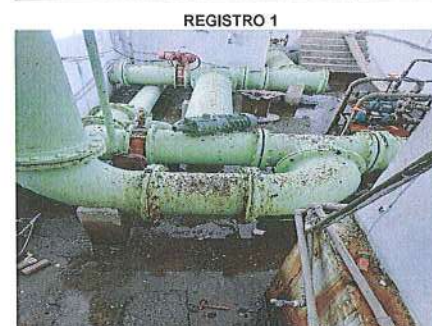
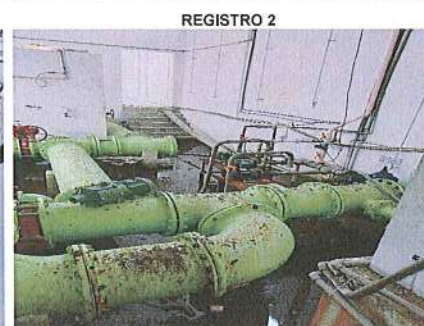
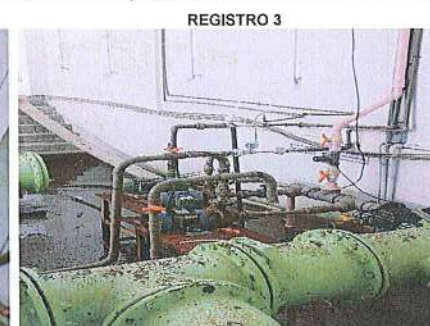
NC	CÓDIGO DA NC	UNIDADE	ETA Capão da Canoa
42	3.20	CONSTATAÇÃO	A drenagem do local onde está instalada a bomba dosadora estava inadequada, pois tinha água acumulada na casa de bombas, embora não houvesse nenhum vazamento visível.
GRUPO	PRAZO	NÃO CONFORMIDADE	Drenagem da estrutura inadequada.
2	365 dias	OBSERVAÇÃO	-

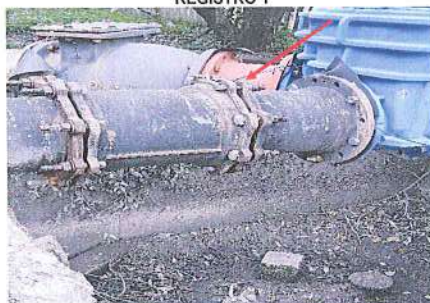
REGISTRO 1

NC	CÓDIGO DA NC	UNIDADE	EBE 2.1
56	4.4	CONSTATAÇÃO	Vazamento de esgoto na junta de ligação da canalização que transporta o esgoto.
GRUPO	PRAZO	NÃO CONFORMIDADE	Vazamento de esgoto na tubulação da bomba.
2	365 dias	OBSERVAÇÃO	-

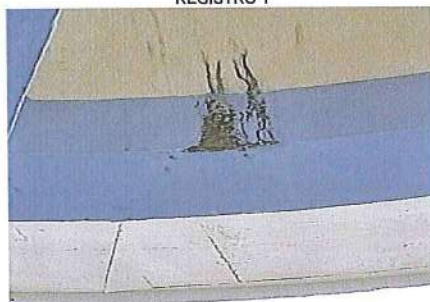
REGISTRO 1

NC	CÓDIGO DA NC	UNIDADE	R8
72	6.3	CONSTATAÇÃO	Verificou-se a existência de vazamentos na estrutura do reservatório.
GRUPO	PRAZO	NÃO CONFORMIDADE	Perda de água e/ou não executar redução de perdas.
2	365 dias	OBSERVAÇÃO	-

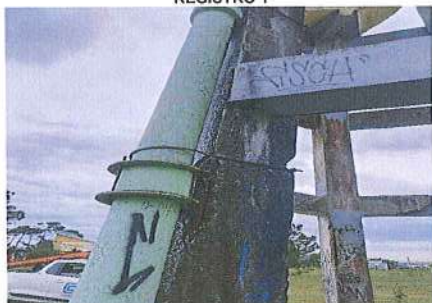
REGISTRO 1

NC	CÓDIGO DA NC	UNIDADE	R10
86	6.3	CONSTATAÇÃO	Verificou-se a existência de uma vazamento na lateral da estrutura do reservatório.
GRUPO	PRAZO	NÃO CONFORMIDADE	Perda de água e/ou não executar redução de perdas.
2	365 dias	OBSERVAÇÃO	-

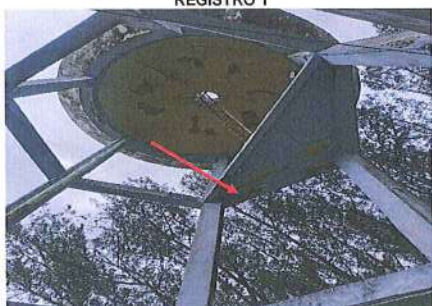
REGISTRO 1

NC	CÓDIGO DA NC	UNIDADE	R11
91	6.11	CONSTATAÇÃO	Verificou-se a presença de danos no concreto do reservatório.
GRUPO	PRAZO	NÃO CONFORMIDADE	Não proporcionar a segurança das edificações e dos operadores.
2	365 dias	OBSERVAÇÃO	-

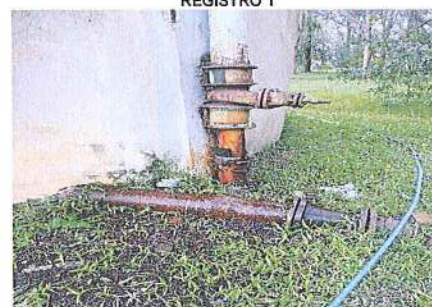
REGISTRO 1

NC	CÓDIGO DA NC	UNIDADE	R14
102	6.3	CONSTATAÇÃO	Verificou-se a existência de uma vazamento na lateral da estrutura do reservatório.
GRUPO	PRAZO	NÃO CONFORMIDADE	Perda de água e/ou não executar redução de perdas.
2	365 dias	OBSERVAÇÃO	-

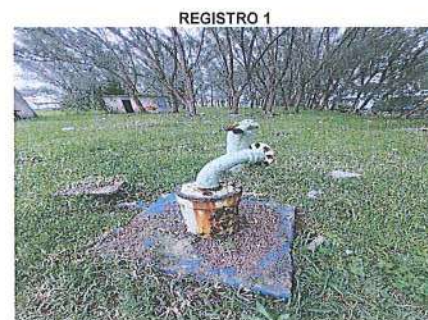
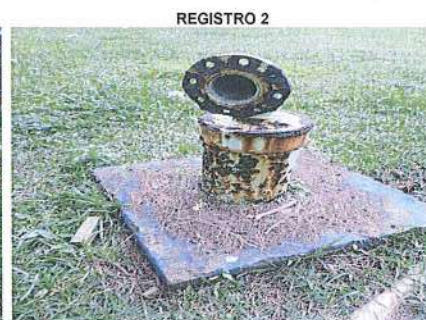
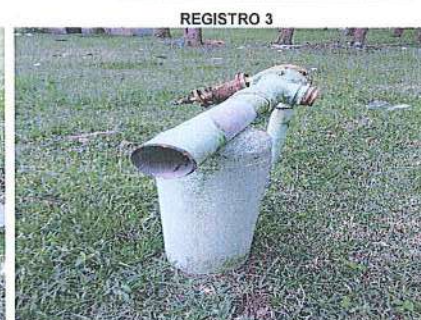
NC	CÓDIGO DA NC	UNIDADE	Poço (desativado)
105	1.9	CONSTATAÇÃO	Na área em que está localizado o reservatório há um poço desativado, o qual apresentada aberturas em sua estrutura, podendo causar a contaminação da água subterrânea.
GRUPO	PRAZO	NÃO CONFORMIDADE	Não proporcionar a segurança das edificações e dos operadores.
2	365 dias	OBSERVAÇÃO	-

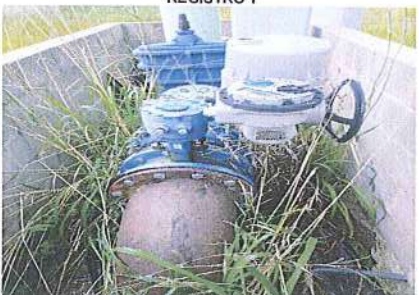
REGISTRO 1

NC	CÓDIGO DA NC	UNIDADE	R23
120	6.2	CONSTATAÇÃO	Verificou-se a existência de um vazamento de água na válvula de manobra.
GRUPO	PRAZO	NÃO CONFORMIDADE	Perda de água e/ou não executar redução de perdas.
2	365 dias	OBSERVAÇÃO	-
