REGULAÇÃO RELATÓRIO TÉCNICO DE FISCALIZAÇÃO N. 061/2022 – RTF

Fiscalização nos Sistema de
Abastecimento de Água de Capela de
Santana/RS.

TNC N.: 061/2022

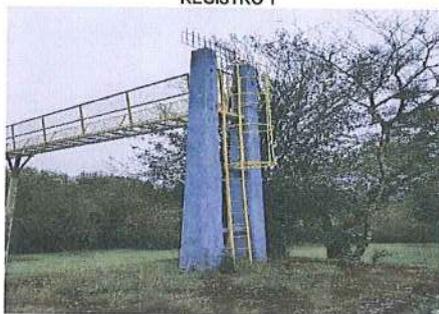
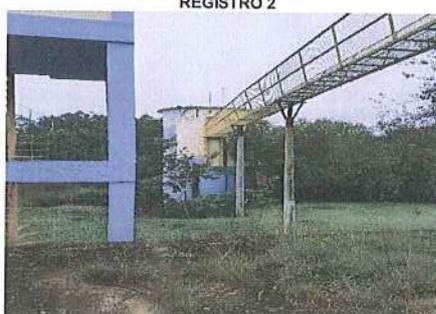
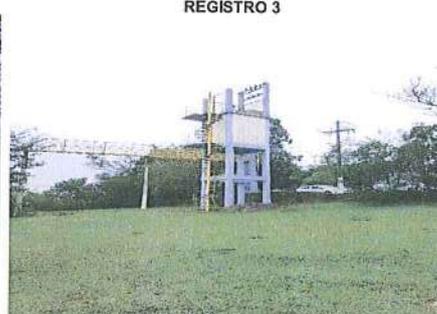
NC	CÓDIGO DA NC	UNIDADE	Captação
1	1.1	CONSTATAÇÃO	Unidade sem placa de identificação
GRUPO	PRAZO	NÃO CONFORMIDADE	Inexistência de placa de identificação da área da captação.
2	365 dias	OBSERVAÇÃO

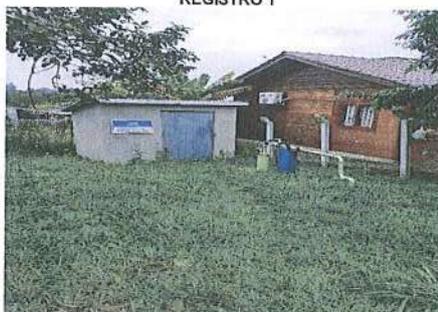
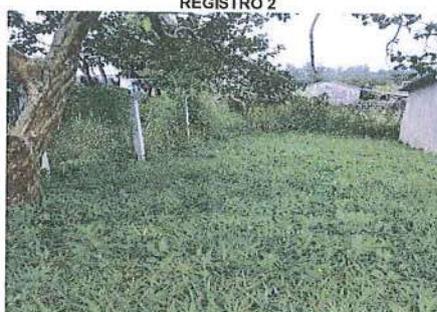
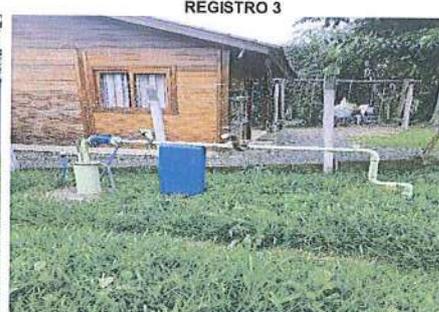
NC	CÓDIGO DA NC	UNIDADE	Poço CSA-05
2	1.9	CONSTATAÇÃO	Presença de vegetação alta no pátio da unidade (falta de capina/roçada)
GRUPO	PRAZO	NÃO CONFORMIDADE	Falta de conservação e manutenção preventiva de unidade.
2	365 dias	OBSERVAÇÃO

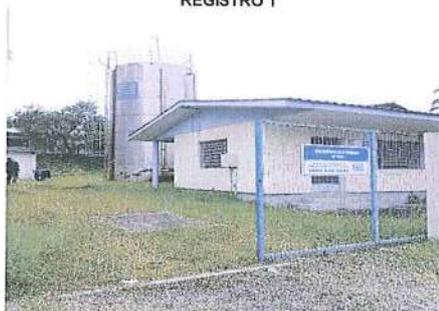
REGISTRO 1

NC	CÓDIGO DA NC	UNIDADE	EAT-04
3	2.2	CONSTATAÇÃO	Unidade sem placa de identificação
GRUPO	PRAZO	NÃO CONFORMIDADE	Inexistência de placa de identificação da área da elevatória.
2	365 dias	OBSERVAÇÃO	Apenas a placa do reservatório está instalada

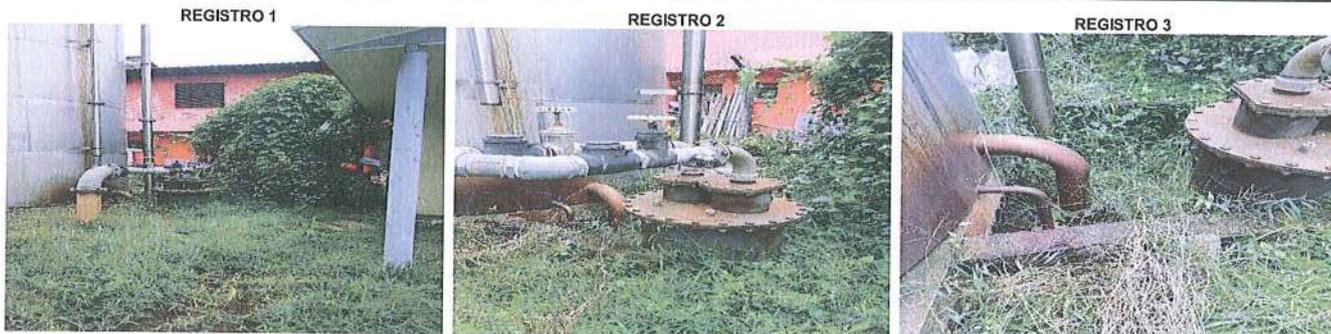
NC	CÓDIGO DA NC	UNIDADE	EAT-04
4	2.7	CONSTATAÇÃO	Ausência de tampa/grelha/guarda-corpo na caixa de manobras
GRUPO	PRAZO	NÃO CONFORMIDADE	Não proporcionar a segurança das edificações e dos operadores.
2	365 dias	OBSERVAÇÃO

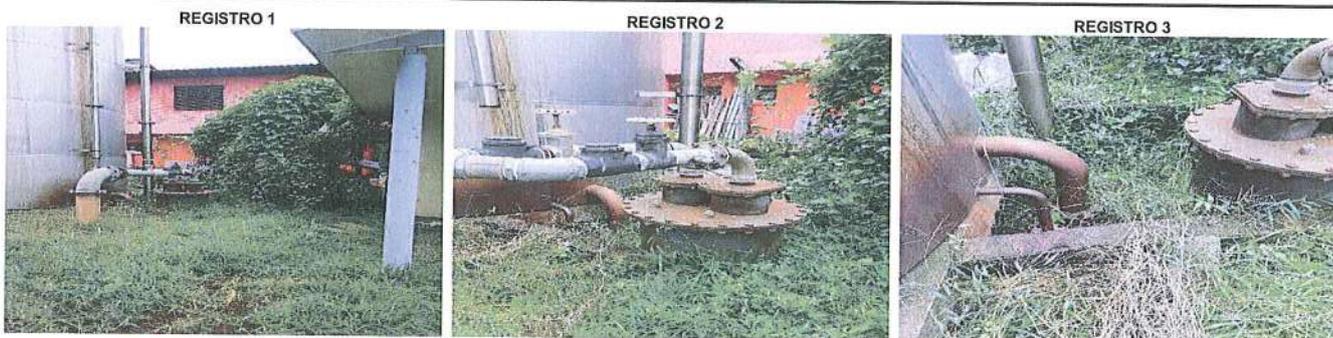
NC	CÓDIGO DA NC	UNIDADE	EAT-04
5	1.9	CONSTATAÇÃO	Presença de vegetação dentro da caixa de manobras
GRUPO	PRAZO	NÃO CONFORMIDADE	Falta de conservação e manutenção preventiva de unidade.
2	365 dias	OBSERVAÇÃO

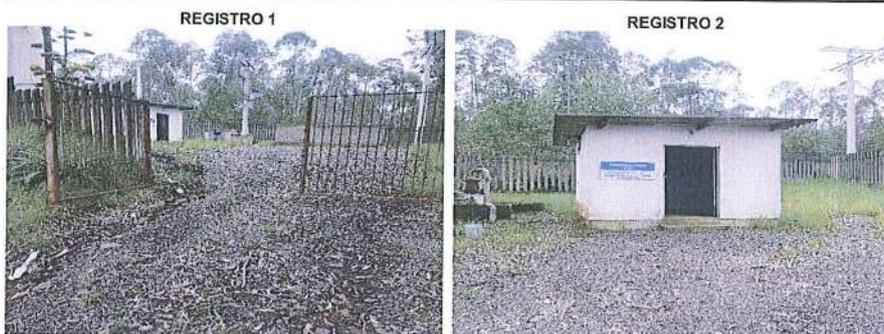
NC	CÓDIGO DA NC	UNIDADE	EAT-05
6	2.2	CONSTATAÇÃO	Unidade sem placa de identificação
GRUPO	PRAZO	NÃO CONFORMIDADE	Inexistência de placa de identificação da área da elevatória.
2	365 dias	OBSERVAÇÃO	Apenas a placa do reservatório está instalada

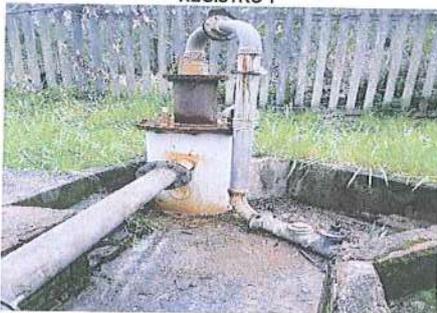
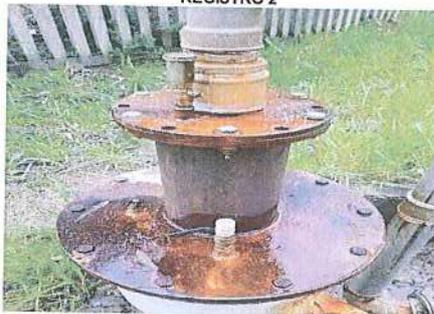
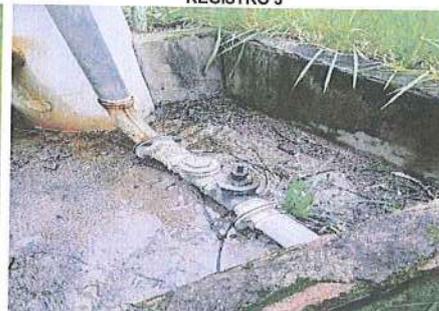
NC	CÓDIGO DA NC	UNIDADE	Captação
7	2.4	CONSTATAÇÃO	Vazamento de água junto à bomba
GRUPO	PRAZO	NÃO CONFORMIDADE	Perda de água e/ou não executar redução de perdas.
2	365 dias	OBSERVAÇÃO

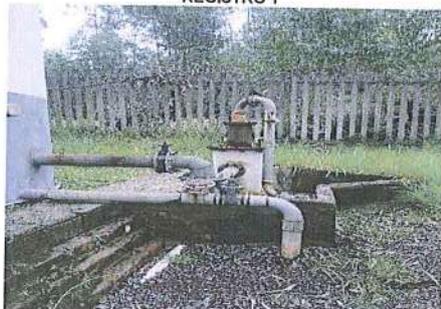
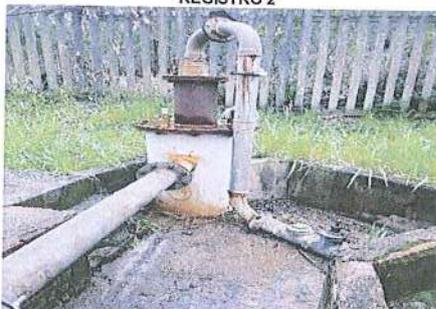
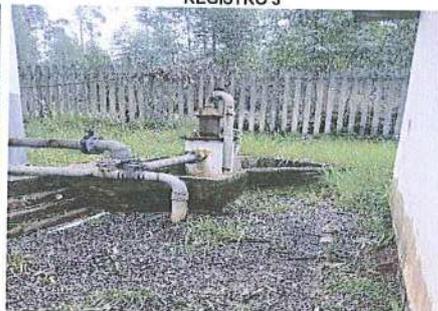
NC	CÓDIGO DA NC	UNIDADE	EAT-05
8	2.7	CONSTATAÇÃO	Ausência de tampa/grelha/guarda-corpo na caixa de manobras
GRUPO	PRAZO	NÃO CONFORMIDADE	Não proporcionar a segurança das edificações e dos operadores.
2	365 dias	OBSERVAÇÃO

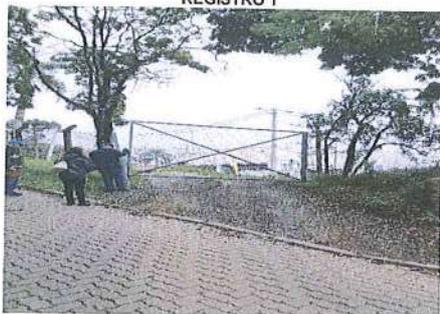
REGISTRO 1

NC	CÓDIGO DA NC	UNIDADE	ETA
10	3.2	CONSTATAÇÃO	Unidade sem placa de identificação
GRUPO	PRAZO	NÃO CONFORMIDADE	Inexistência de placa de identificação da área da ETA.
2	365 dias	OBSERVAÇÃO

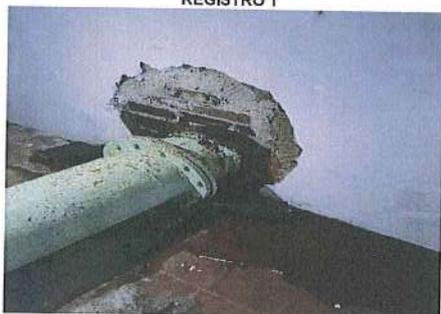
REGISTRO 1

NC	CÓDIGO DA NC	UNIDADE	ETA
11	3.4	CONSTATAÇÃO	Vazamento de água junto à elevatória
GRUPO	PRAZO	NÃO CONFORMIDADE	Perda de água e/ou não executar redução de perdas.
2	365 dias	OBSERVAÇÃO	REINCIDENTE - Transferida da NC 14 do RTFA n. 128/2021

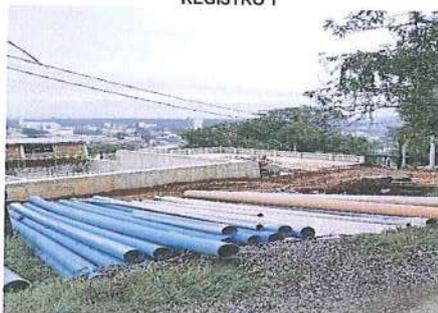
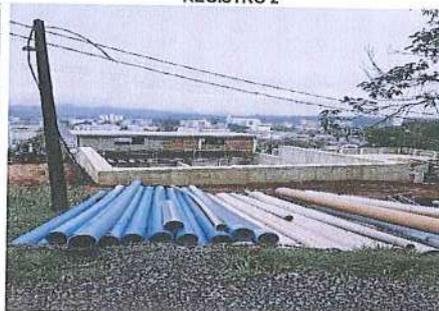
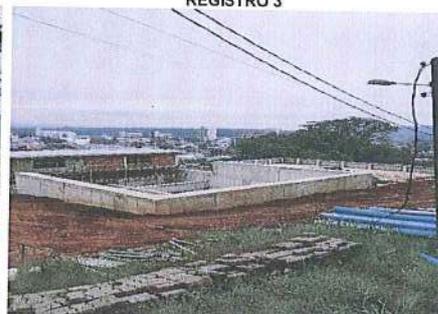
NC	CÓDIGO DA NC	UNIDADE	ETA
12	3.6	CONSTATAÇÃO	ETA sem sistema de tratamento de lodo operando
GRUPO	PRAZO	NÃO CONFORMIDADE	Lodo da ETA retornando ao corpo receptor sem tratamento.
2	365 dias	OBSERVAÇÃO	Obras de instalação da unidade de tratamento de lodo sendo executadas

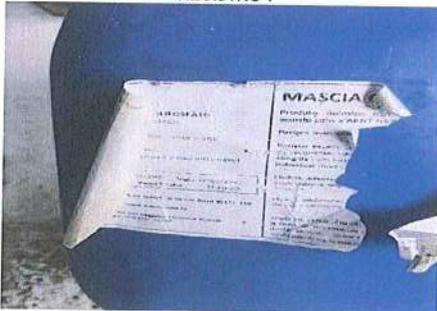
REGISTRO 1

NC	CÓDIGO DA NC	UNIDADE	ETA
13	3.9	CONSTATAÇÃO	Frasco de ortopolifosfato com data de validade vencida
GRUPO	PRAZO	NÃO CONFORMIDADE	Possuir em suas dependências produto do processo fora do prazo de validade.
2	90 dias	OBSERVAÇÃO	Produto utilizado no processo de tratamento de água

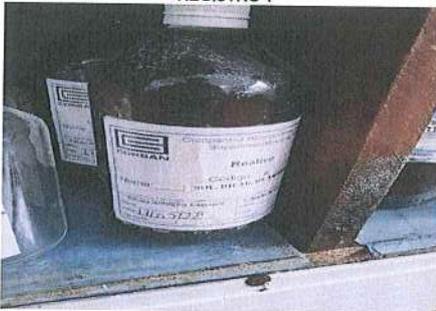
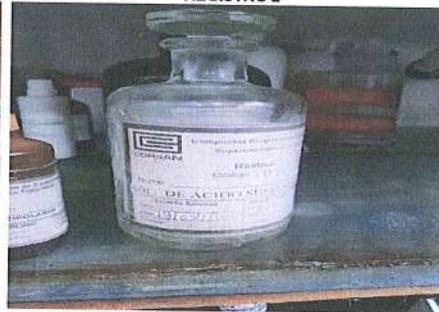
NC	CÓDIGO DA NC	UNIDADE	ETA
14	3.13	CONSTATAÇÃO	Frascos das soluções de bicarbonato de amônio e de ácido sulfúrico com validades vencidas
GRUPO	PRAZO	NÃO CONFORMIDADE	Possuir em suas dependências produto do processo fora do prazo de validade.
2	90 dias	OBSERVAÇÃO	Produto utilizado nas atividades do laboratório

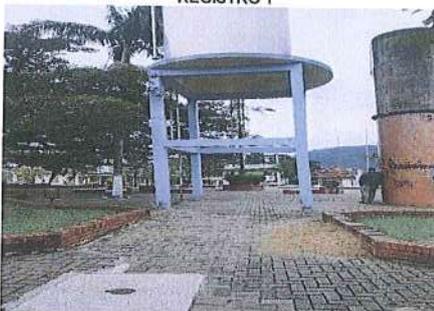
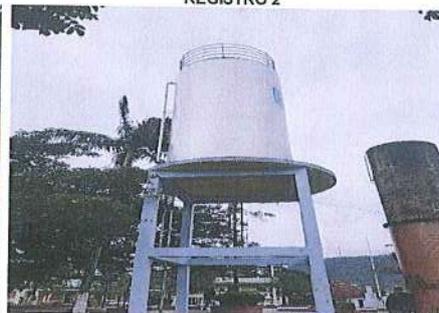
NC	CÓDIGO DA NC	UNIDADE	Reservatório R-3
15	6.1	CONSTATAÇÃO	Ausência de placa da unidade
GRUPO	PRAZO	NÃO CONFORMIDADE	Inexistência de placa de identificação do reservatório.
2	365 dias	OBSERVAÇÃO

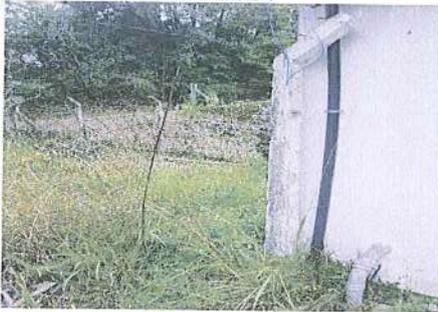
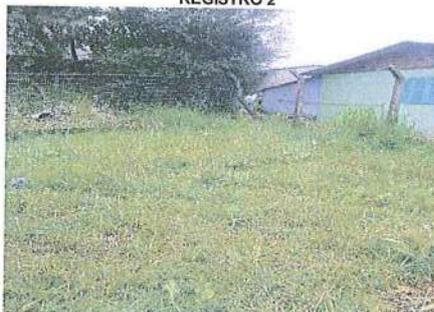
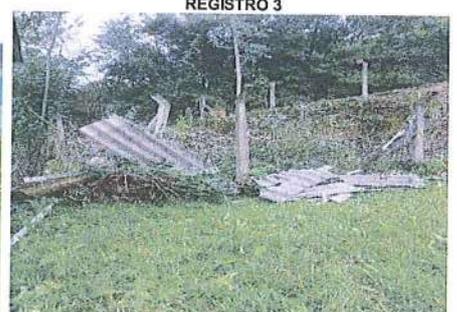
NC	CÓDIGO DA NC	UNIDADE	Reservatório R-6
16	6.2	CONSTATAÇÃO	Cercamento incompleto na unidade
GRUPO	PRAZO	NÃO CONFORMIDADE	Não isolar a área dando condição ao acesso de pessoas não-autorizadas e sem garantir bom estado de limpeza do local.
2	365 dias	OBSERVAÇÃO

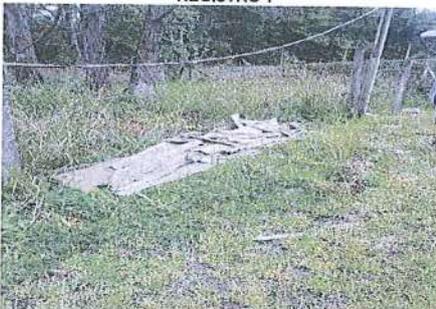
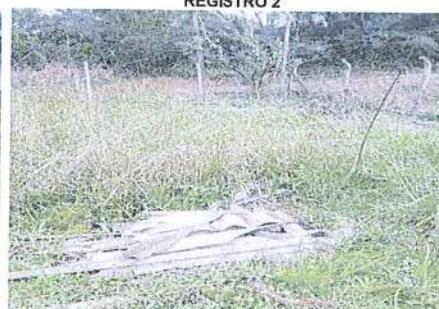
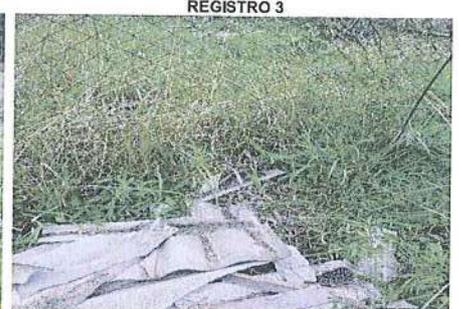
NC	CÓDIGO DA NC	UNIDADE	Reservatório R-6
17	6.12	CONSTATAÇÃO	Presença de telhas quebradas amontoadas no local
GRUPO	PRAZO	NÃO CONFORMIDADE	Acúmulo de resíduos em local inapropriado e/ou armazenamento inadequado.
2	90 dias	OBSERVAÇÃO

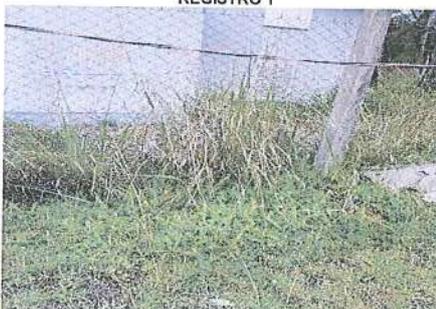
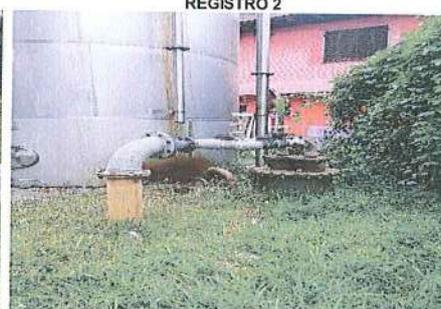
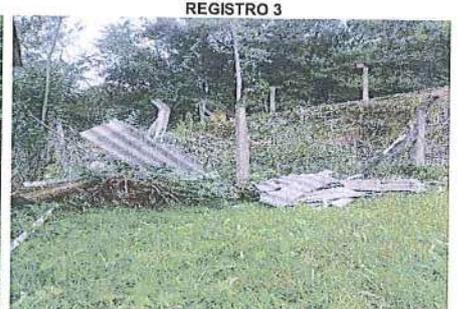
NC	CÓDIGO DA NC	UNIDADE	Reservatório R-6
18	6.12	CONSTATAÇÃO	Presença de vegetação alta na unidade (falta de capira/roçada).
GRUPO	PRAZO	NÃO CONFORMIDADE	Falta de conservação e manutenção preventiva de unidade.
2	180 dias	OBSERVAÇÃO

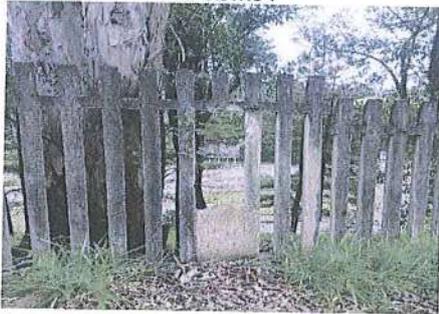
REGISTRO 1

NC	CÓDIGO DA NC	UNIDADE	Reservatório R-7
19	6.2	CONSTATAÇÃO	Buraco no gradil de concreto
GRUPO	PRAZO	NÃO CONFORMIDADE	Não isolar a área dando condição ao acesso de pessoas não-autorizadas e sem garantir bom estado de limpeza do local.
2	365 dias	OBSERVAÇÃO

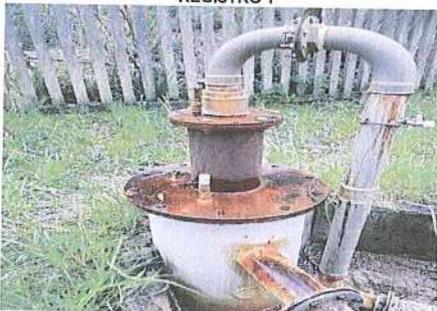
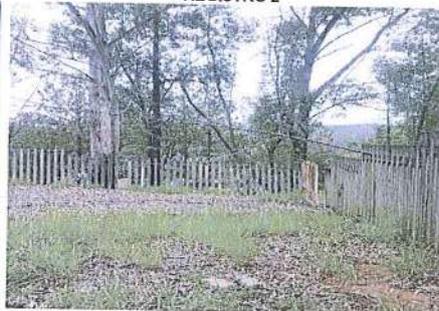
NC	CÓDIGO DA NC	UNIDADE	Reservatório R-7
20	6.12	CONSTATAÇÃO	Presença de vegetação alta no pátio da unidade (falta de capina/roçada)
GRUPO	PRAZO	NÃO CONFORMIDADE	Falta de conservação e manutenção preventiva de unidade.
2	365 dias	OBSERVAÇÃO

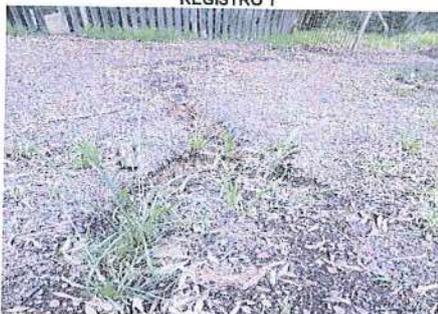
REGISTRO 1

NC	CÓDIGO DA NC	UNIDADE	Reservatório R-7
21	6.12	CONSTATAÇÃO	Presença de vala de drenagem formada do pátio da unidade
GRUPO	PRAZO	NÃO CONFORMIDADE	Falta de conservação e manutenção preventiva de unidade.
2	365 dias	OBSERVAÇÃO

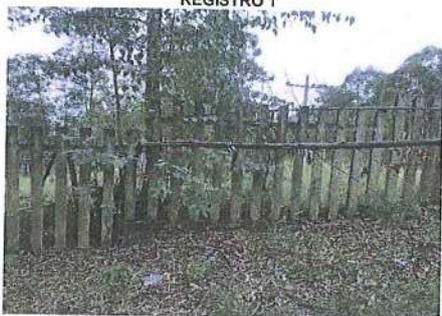
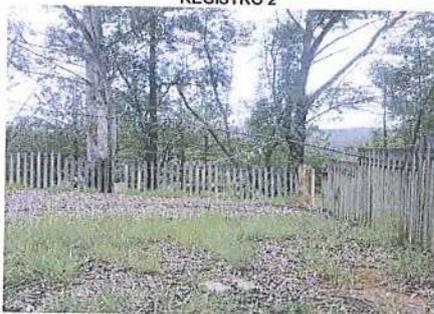
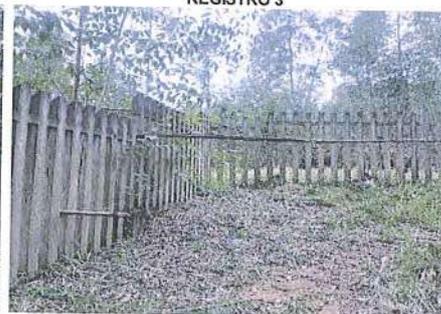
NC	CÓDIGO DA NC	UNIDADE	Reservatório R-7
22	6.12	CONSTATAÇÃO	Galhos de árvore caídos sobre o cercamento
GRUPO	PRAZO	NÃO CONFORMIDADE	Falta de conservação e manutenção preventiva de unidade.
2	365 dias	OBSERVAÇÃO

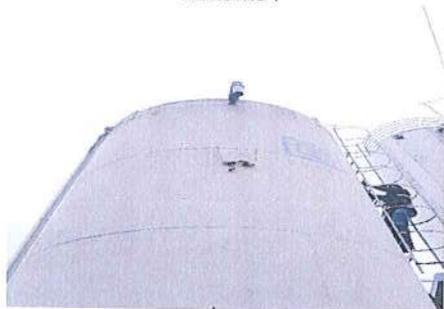
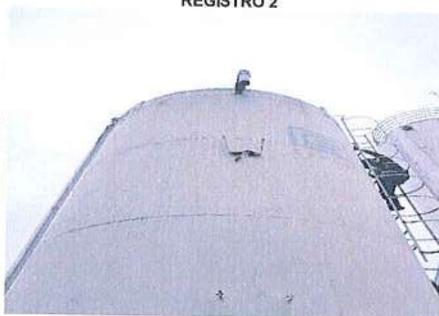
NC	CÓDIGO DA NC	UNIDADE	Reservatório R-8
23	6.5	CONSTATAÇÃO	Extravasor sem tela de proteção
GRUPO	PRAZO	NÃO CONFORMIDADE	Ausência de tubulação de ventilação protegidas com tela e com cobertura que impeça a entrada de água de chuva e limite a entrada de poeira.
2	90 dias	OBSERVAÇÃO

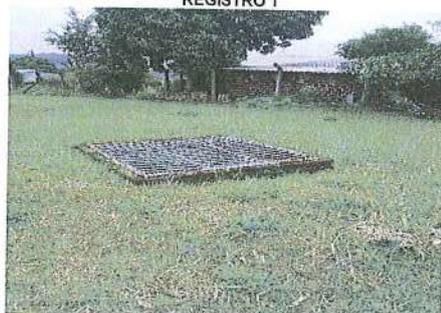
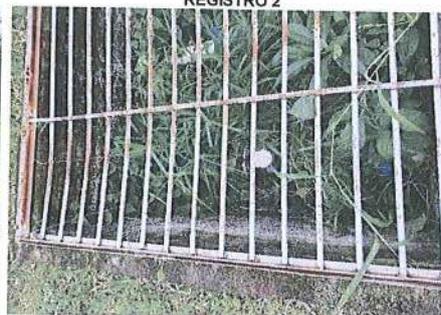
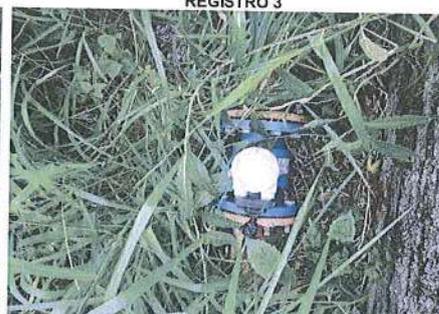
NC	CÓDIGO DA NC	UNIDADE	Reservatório R-8
24	6.12	CONSTATAÇÃO	Presença de vegetação dentro da caixa de manobras
GRUPO	PRAZO	NÃO CONFORMIDADE	Falta de conservação e manutenção preventiva de unidade.
2	180 dias	OBSERVAÇÃO

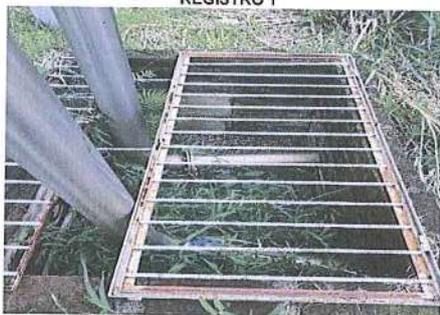
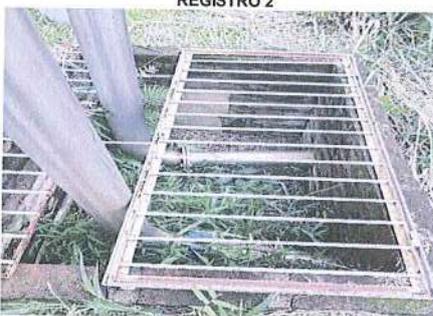
NC	CÓDIGO DA NC	UNIDADE	Reservatório R-9
25	6.12	CONSTATAÇÃO	Presença de vegetação dentro da caixa de manobras
GRUPO	PRAZO	NÃO CONFORMIDADE	Falta de conservação e manutenção preventiva de unidade.
2	180 dias	OBSERVAÇÃO

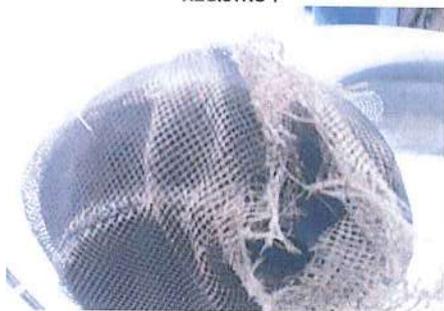
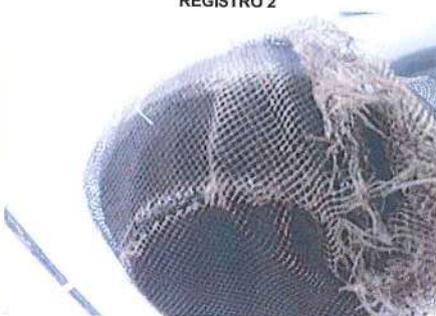
NC	CÓDIGO DA NC	UNIDADE	Reservatório R-6
26	6.2	CONSTATAÇÃO	Suspiro com tela rompida
GRUPO	PRAZO	NÃO CONFORMIDADE	Ausência de tubulação de ventilação protegidas com tela e com cobertura que impeça a entrada de água de chuva e limite a entrada de poeira.
2	90 dias	OBSERVAÇÃO

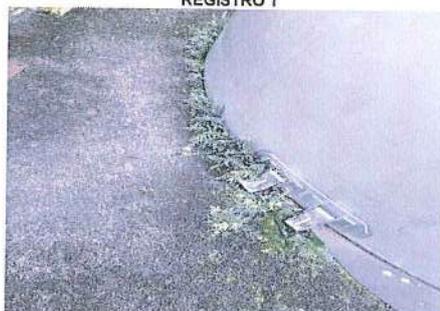
REGISTRO 1

NC	CÓDIGO DA NC	UNIDADE	Reservatório R-1
27	6.12	CONSTATAÇÃO	Vegetação na base do reservatório
GRUPO	PRAZO	NÃO CONFORMIDADE	Falta de conservação e manutenção preventiva de unidade.
2	180 dias	OBSERVAÇÃO

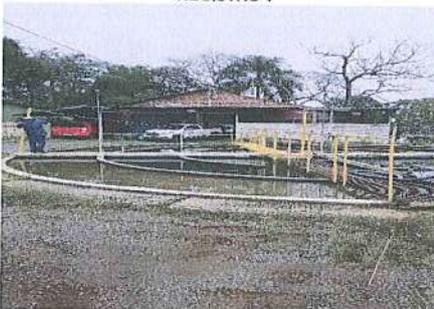
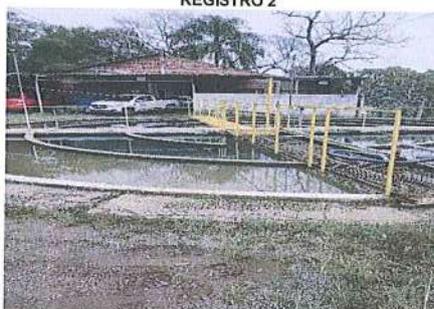
NC	CÓDIGO DA NC	UNIDADE	ETA
29	3.19	CONSTATAÇÃO	Estrutura no nível do solo sem proteção ao acesso de pessoas e de contaminantes
GRUPO	PRAZO	NÃO CONFORMIDADE	Falta de conservação e manutenção preventiva da unidade
2	27/09/2022	OBSERVAÇÃO	REINCIDENTE - Transferida da NC 06 do RTFA n. 128/2021

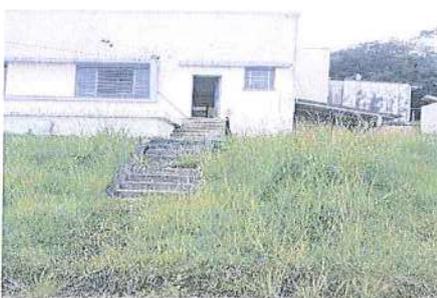
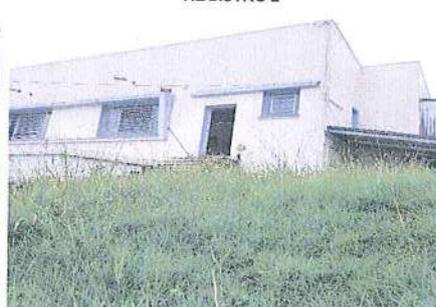
NC	CÓDIGO DA NC	UNIDADE	ETA
30	3.19	CONSTATAÇÃO	Escada sem guarda-corpo e sem acesso adequado ao reservatório
GRUPO	PRAZO	NÃO CONFORMIDADE	Não proporcionar a segurança das edificações e dos operadores
2	27/09/2022	OBSERVAÇÃO	REINCIDENTE - Transferida da NC 11 do RTFA n. 128/2021

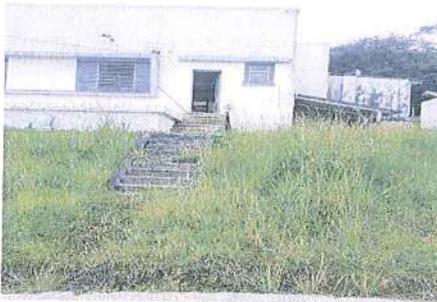
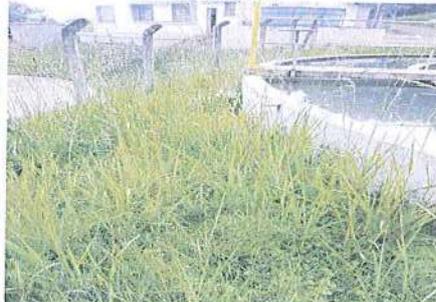
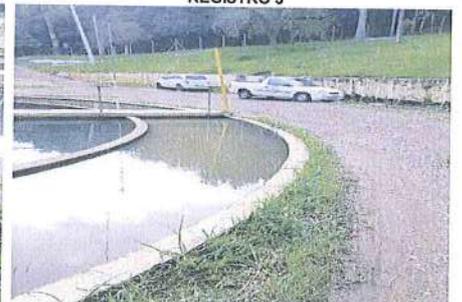
NC	CÓDIGO DA NC	UNIDADE	ETA
31	3.20	CONSTATAÇÃO	Vegetação alta no pátio da ETA
GRUPO	PRAZO	NÃO CONFORMIDADE	Falta de conservação e manutenção preventiva de unidade.
2	365 dias	OBSERVAÇÃO

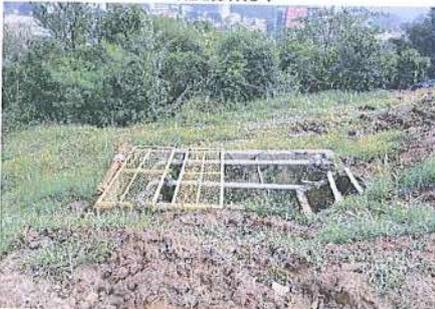
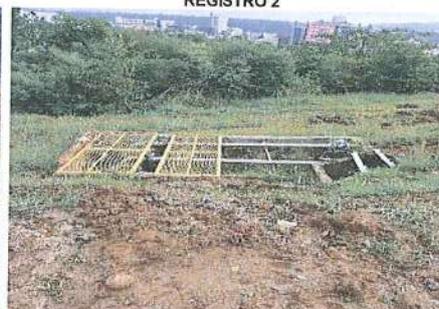
NC	CÓDIGO DA NC	UNIDADE	ETA
32	6.8	CONSTATAÇÃO	Ausência de grelha (completa) sobre a caixa de manobras
GRUPO	PRAZO	NÃO CONFORMIDADE	Não proporcionar a segurança das edificações e dos operadores
2	27/09/2022	OBSERVAÇÃO	REINCIDENTE - Transferida da NC 15 do RTFA n. 128/2021

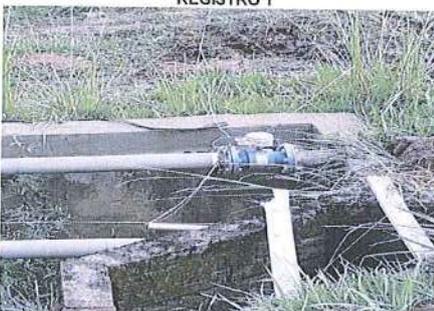
REGISTRO 1

NC	CÓDIGO DA NC	UNIDADE	ETA
33	3.18	CONSTATAÇÃO	Presença de vegetação dentro da caixa de manobras
GRUPO	PRAZO	NÃO CONFORMIDADE	Falta de conservação e manutenção preventiva de unidade.
2	27/09/2022	OBSERVAÇÃO	REINCIDENTE - Transferida da NC 16 do RTFA n. 128/2021
