REGULAÇÃO RELATÓRIO TÉCNICO DE FISCALIZAÇÃO N. 063-P/2023 – RTF

Fiscalização nos Sistema de
Abastecimento de Água e Sistema de
Esgotamento Sanitário de Igrejinha/RS.

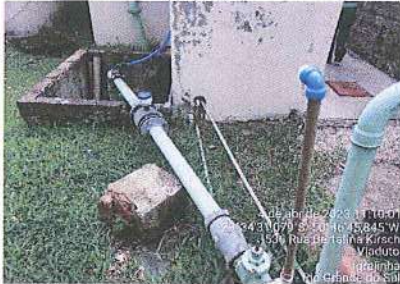
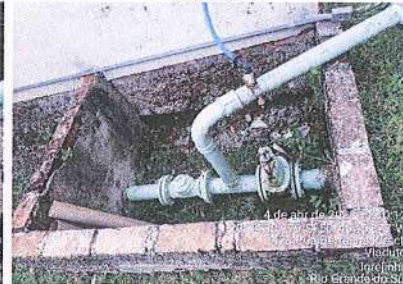
NC	CÓDIGO DA NC	UNIDADE	Poço IGR-02A
1	1.8	CONSTATAÇÃO	Caixa de manobras sem grade de proteção
GRUPO	PRAZO	NÃO CONFORMIDADE	Não proporcionar a segurança das edificações
2	17/06/2023	OBSERVAÇÃO	Transferência da NC 04 do TNC 057/2022

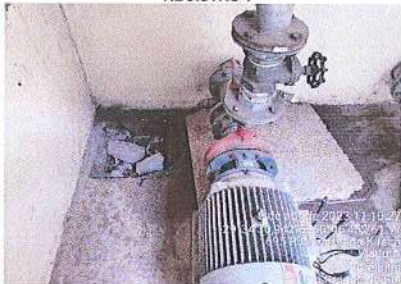
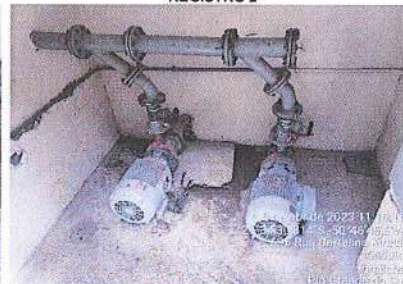
NC	CÓDIGO DA NC	UNIDADE	EAT-07
2	2.7	CONSTATAÇÃO	Infiltração na parede e buraco no piso.
GRUPO	PRAZO	NÃO CONFORMIDADE	Falta de conservação e manutenção preventiva da unidade.
2	17/06/2023	OBSERVAÇÃO	Transferência da NC 22 do TNC 057/2022

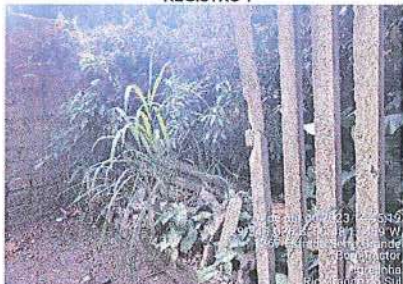
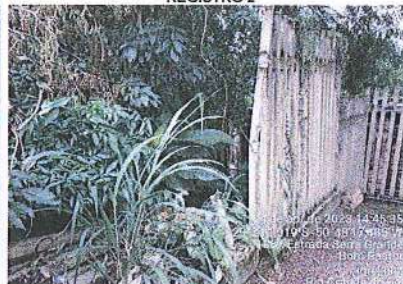
NC	CÓDIGO DA NC	UNIDADE	Booster 9 - Imigração
3	2.2	CONSTATAÇÃO	Gradil de concreto quebrado
GRUPO	PRAZO	NÃO CONFORMIDADE	Não isolar a área dando condição ao acesso de pessoas não autorizadas e sem garantir bom estado de limpeza do local.
2	17/06/2023	OBSERVAÇÃO	Transferência da NC 23 do TNC 057/2022

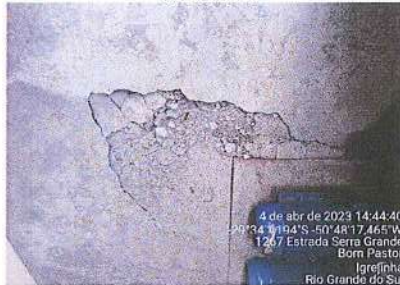
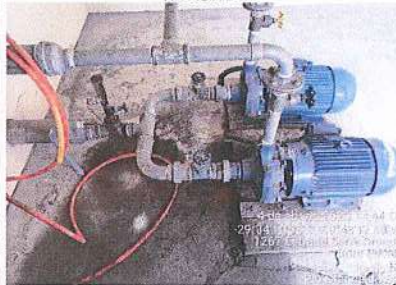
NC	CÓDIGO DA NC	UNIDADE	Booster 9 - Imigração
4	2.8	CONSTATAÇÃO	Buraco no piso da elevatória
GRUPO	PRAZO	NÃO CONFORMIDADE	Falta de conservação e manutenção preventiva da unidade.
2	17/06/2023	OBSERVAÇÃO	Transferência da NC 26 do TNC 057/2022

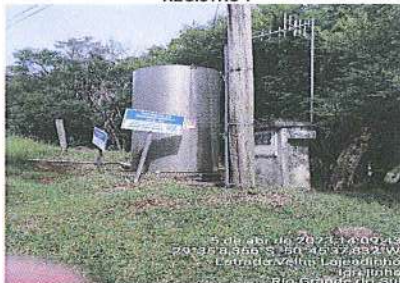
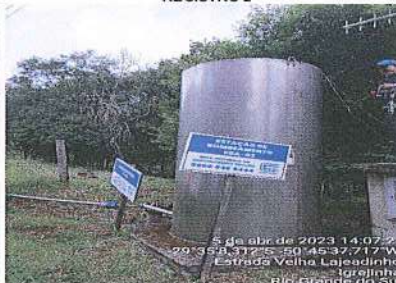
NC	CÓDIGO DA NC	UNIDADE	Reservatório R03
5	6.9	CONSTATAÇÃO	Ausência de escada para acesso ao topo do reservatório
GRUPO	PRAZO	NÃO CONFORMIDADE	Não proporcionar a segurança das edificações e dos operadores.
2	17/06/2023	OBSERVAÇÃO	Transferência da NC 35 do TNC 057/2022

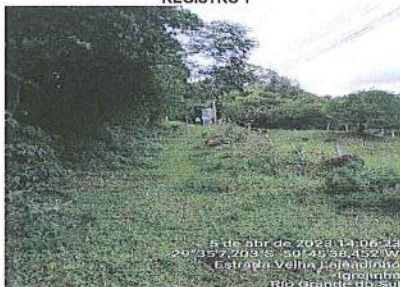
NC	CÓDIGO DA NC	UNIDADE	Reservatório R03
6	6.11	CONSTATAÇÃO	Acesso escorregadio à área do reservatório
GRUPO	PRAZO	NÃO CONFORMIDADE	Falta de conservação e manutenção preventiva da unidade.
2	17/06/2023	OBSERVAÇÃO	Transferência da NC 36 do TNC 057/2022

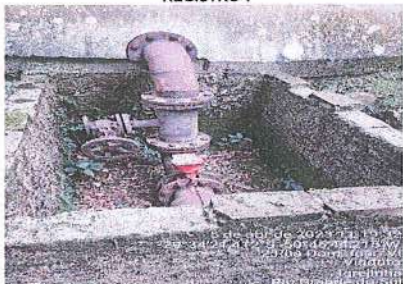
NC	CÓDIGO DA NC	UNIDADE	Reservatório R07
7	6.11	CONSTATAÇÃO	Caixa de manobras sem grelha
GRUPO	PRAZO	NÃO CONFORMIDADE	Não proporcionar a segurança das edificações e dos operadores.
2	17/06/2023	OBSERVAÇÃO	Transferência da NC 39 do TNC 057/2022

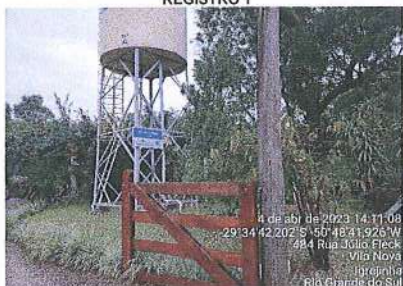
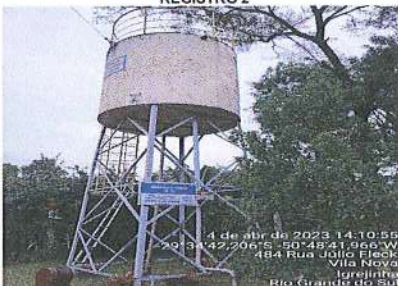
NC	CÓDIGO DA NC	UNIDADE	Reservatório R11
8	6.11	CONSTATAÇÃO	Local sem cercamento
GRUPO	PRAZO	NÃO CONFORMIDADE	Não proporcionar a segurança das edificações e dos operadores.
2	17/06/2023	OBSERVAÇÃO	Transferência da NC 41 do TNC 057/2022

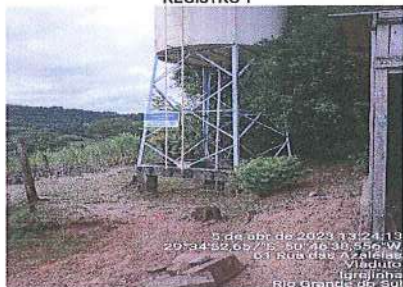
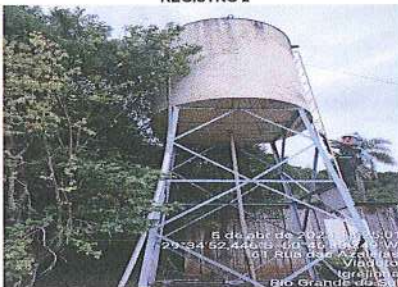
NC	CÓDIGO DA NC	UNIDADE	Reservatório R12
9	6.9	CONSTATAÇÃO	Escada sem a gaiola de proteção
GRUPO	PRAZO	NÃO CONFORMIDADE	Não proporcionar a segurança das edificações e dos operadores.
2	17/06/2023	OBSERVAÇÃO	Transferência da NC 45 do TNC 057/2022

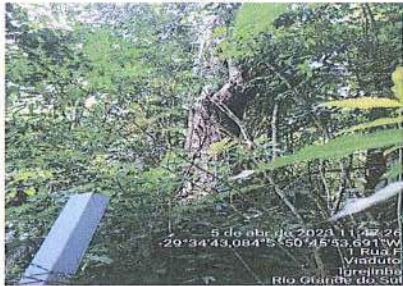
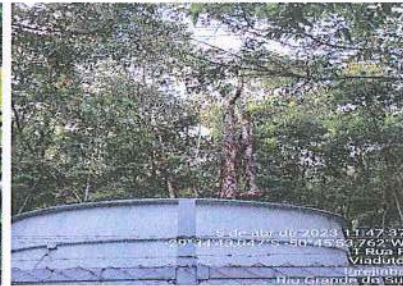
NC	CÓDIGO DA NC	UNIDADE	Reservatório R14
10	6.11	CONSTATAÇÃO	Árvore em estado fitossanitário ruim podendo cair sobre o reservatório
GRUPO	PRAZO	NÃO CONFORMIDADE	Não proporcionar a segurança das edificações e dos operadores.
2	17/06/2023	OBSERVAÇÃO	Transferência da NC 47 do TNC 057/2022

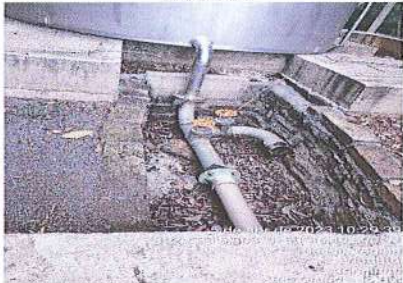
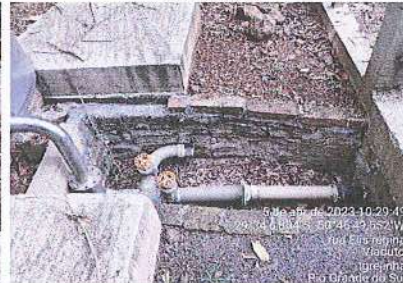
NC	CÓDIGO DA NC	UNIDADE	Reservatório R24
11	6.11	CONSTATAÇÃO	Caixa de manobras sem grelha
GRUPO	PRAZO	NÃO CONFORMIDADE	Não proporcionar a segurança das edificações e dos operadores.
2	17/06/2023	OBSERVAÇÃO	Transferência da NC 53 do TNC 057/2022

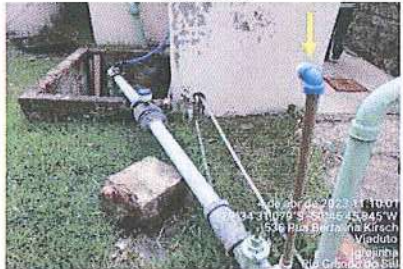
NC	CÓDIGO DA NC	UNIDADE	Poço IGR - 2A
12	1.6	CONSTATAÇÃO	Vazamento junto ao tampão do respiro.
GRUPO	PRAZO	NÃO CONFORMIDADE	Perda de água e/ou não executar redução de perdas.
2	365 dias	OBSERVAÇÃO

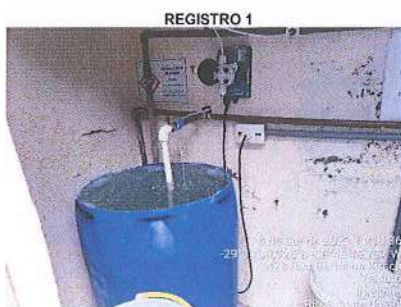
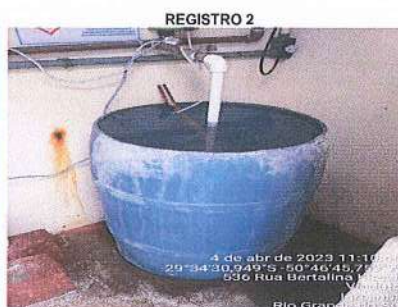
NC	CÓDIGO DA NC	UNIDADE	Poço IGR - 2A
13	1.9	CONSTATAÇÃO	Bombonas de produtos químicos sem tampa e transbordando
GRUPO	PRAZO	NÃO CONFORMIDADE	Armazenamento inadequado de produtos químicos
2	90 dias	OBSERVAÇÃO

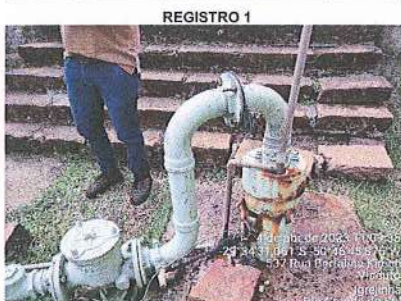
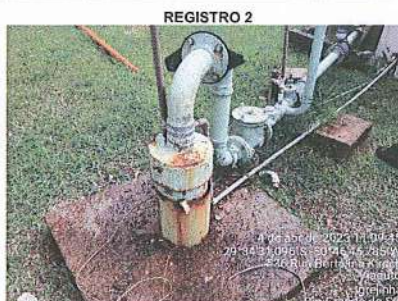
NC	CÓDIGO DA NC	UNIDADE	Poço IGR - 2A
14	1.11	CONSTATAÇÃO	Tampa do poço danificada proporcionando contaminações.
GRUPO	PRAZO	NÃO CONFORMIDADE	A tampa do poço não protege de contaminações superficiais.
2	180 dias	OBSERVAÇÃO

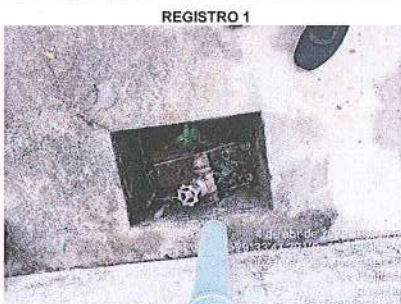
NC	CÓDIGO DA NC	UNIDADE	Poço IGR - 3A
15	1.6	CONSTATAÇÃO	Água parada na caixa de drenagem.
GRUPO	PRAZO	NÃO CONFORMIDADE	Drenagem da estrutura inadequada.
2	365 dias	OBSERVAÇÃO

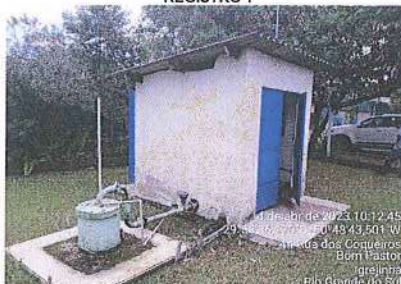
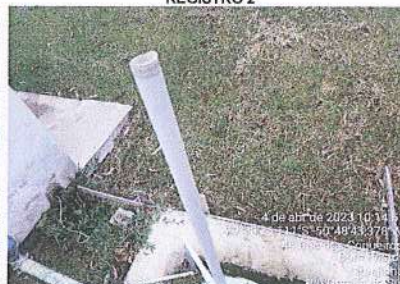
NC	CÓDIGO DA NC	UNIDADE	Poço IGR-12
16	1.11	CONSTATAÇÃO	Tubo de respiro aberta e sem tela de proteção
GRUPO	PRAZO	NÃO CONFORMIDADE	A tampa do poço não protege de contaminações superficiais.
2	180 dias	OBSERVAÇÃO

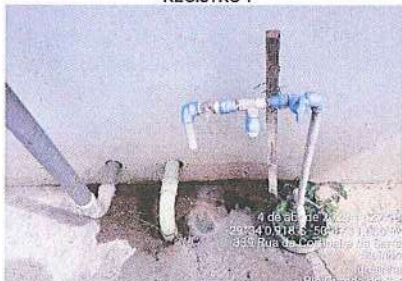
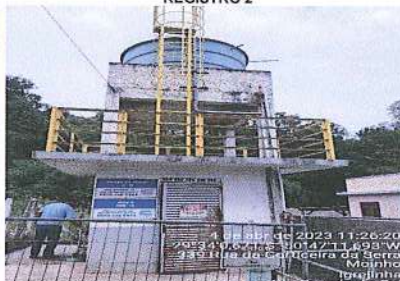
NC	CÓDIGO DA NC	UNIDADE	Poço IGR-15
17	1.6	CONSTATAÇÃO	Vazamento na tubulação de drenagem.
GRUPO	PRAZO	NÃO CONFORMIDADE	Perda de água e/ou não executar redução de perdas.
2	365 dias	OBSERVAÇÃO

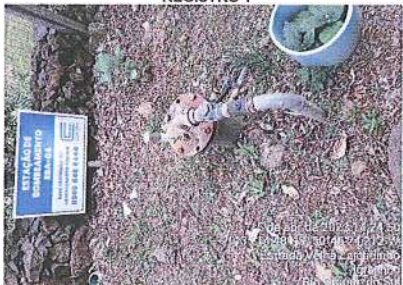
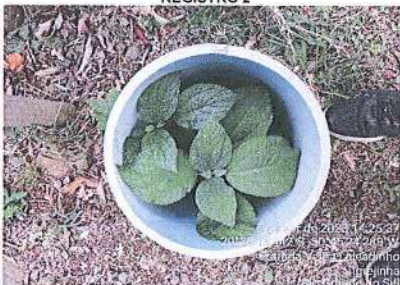
NC	CÓDIGO DA NC	UNIDADE	EBA-04
18	2.8	CONSTATAÇÃO	Vegetação na caixa de registro.
GRUPO	PRAZO	NÃO CONFORMIDADE	Falta de conservação e manutenção preventiva de unidade.
2	365 dias	OBSERVAÇÃO

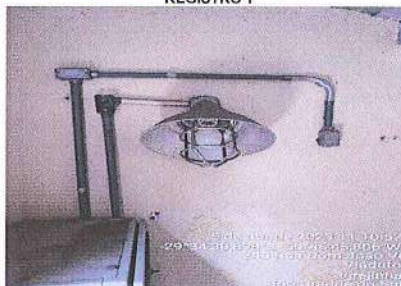
NC	CÓDIGO DA NC	UNIDADE	EBA-07
19	2.7	CONSTATAÇÃO	A iluminação interna da casa de bombas inoperante.
GRUPO	PRAZO	NÃO CONFORMIDADE	Não proporcionar a segurança das edificações e dos operadores.
2	90 dias	OBSERVAÇÃO

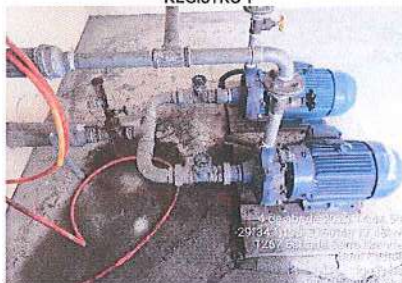
NC	CÓDIGO DA NC	UNIDADE	EBA-09
20	2.4	CONSTATAÇÃO	Vazamento nas conexões de entrada das bombas.
GRUPO	PRAZO	NÃO CONFORMIDADE	Perda de água e/ou não executar redução de perdas.
2	365 dias	OBSERVAÇÃO

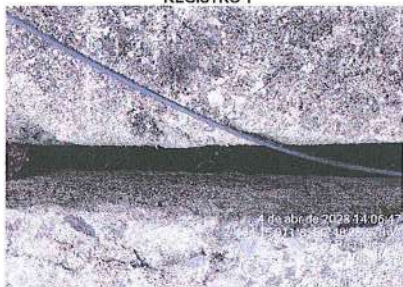
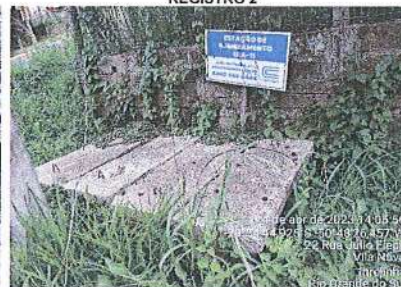
NC	CÓDIGO DA NC	UNIDADE	EBA-11
21	2.5	CONSTATAÇÃO	Água acumulada dentro da caixa de bombas.
GRUPO	PRAZO	NÃO CONFORMIDADE	Drenagem da estrutura inadequada.
2	365 dias	OBSERVAÇÃO

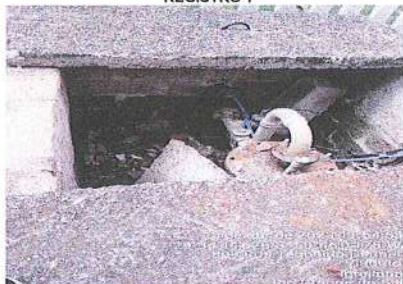
NC	CÓDIGO DA NC	UNIDADE	EBA-14
22	2.4	CONSTATAÇÃO	Vazamento aparente no registro da caixa de manobras.
GRUPO	PRAZO	NÃO CONFORMIDADE	Perda de água e/ou não executar redução de perdas.
2	365 dias	OBSERVAÇÃO

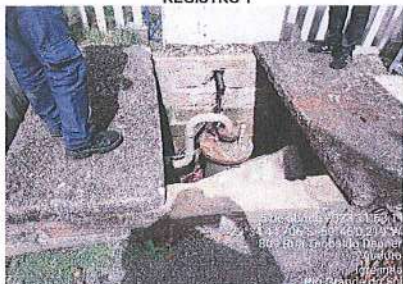
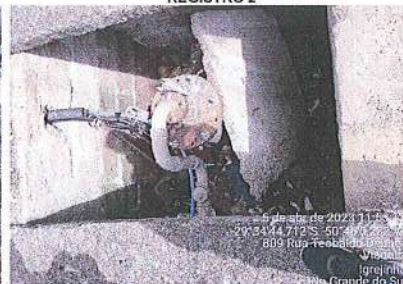
NC	CÓDIGO DA NC	UNIDADE	EBA-14
23	2.7	CONSTATAÇÃO	Tampa de concreto da caixa de bombas quebrada.
GRUPO	PRAZO	NÃO CONFORMIDADE	Não proporcionar a segurança das edificações e dos operadores.
2	365 dias	OBSERVAÇÃO

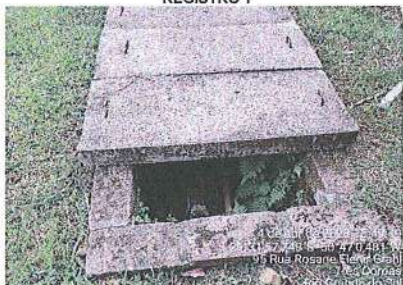
NC	CÓDIGO DA NC	UNIDADE	EBA-18
24	2.7	CONSTATAÇÃO	Falta tampa de concreto na caixa de manobras
GRUPO	PRAZO	NÃO CONFORMIDADE	Não proporcionar a segurança das edificações e dos operadores.
2	365 dias	OBSERVAÇÃO

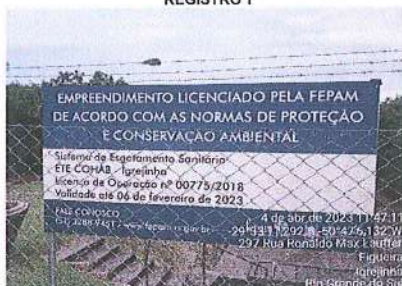
NC	CÓDIGO DA NC	UNIDADE	ETE COHAB
25	5.2	CONSTATAÇÃO	Placa da licença ambiental com data vencida.
GRUPO	PRAZO	NÃO CONFORMIDADE	Ausência de placa padrão da LO na entrada da ETE.
2	90 dias	OBSERVAÇÃO

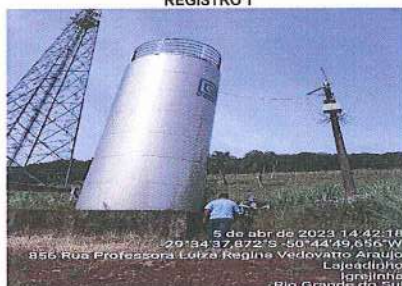
NC	CÓDIGO DA NC	UNIDADE	R-05
26	6.1	CONSTATAÇÃO	Não há placa de identificação.
GRUPO	PRAZO	NÃO CONFORMIDADE	Inexistência de placa de identificação do reservatório.
2	365 dias	OBSERVAÇÃO

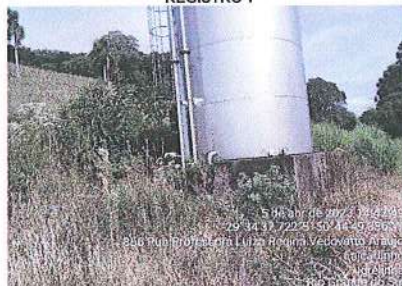
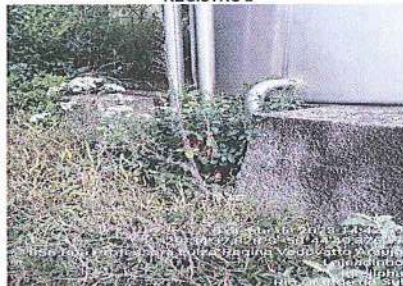
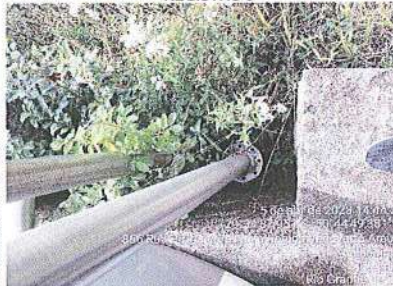
NC	CÓDIGO DA NC	UNIDADE	R-05
27	6.12	CONSTATAÇÃO	Necessidade de limpeza do terreno junto a escada de acesso e caixa de manobras.
GRUPO	PRAZO	NÃO CONFORMIDADE	Falta de conservação e manutenção preventiva de unidade.
2	365 dias	OBSERVAÇÃO

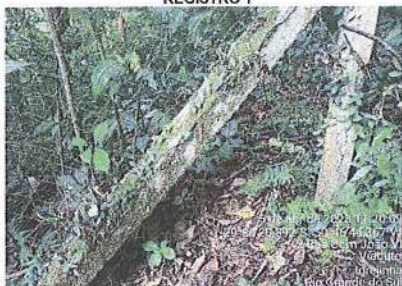
NC	CÓDIGO DA NC	UNIDADE	R-07
28	6.2	CONSTATAÇÃO	Tela de cercamento danificada.
GRUPO	PRAZO	NÃO CONFORMIDADE	Não isolar a área dando condição ao acesso de pessoas não-autorizadas e sem garantir bom estado de limpeza do local.
2	365 dias	OBSERVAÇÃO

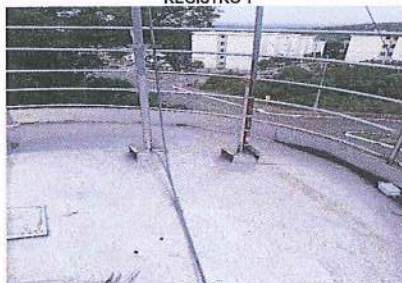
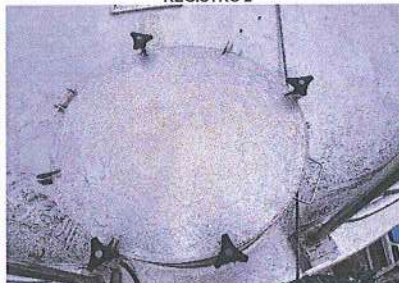
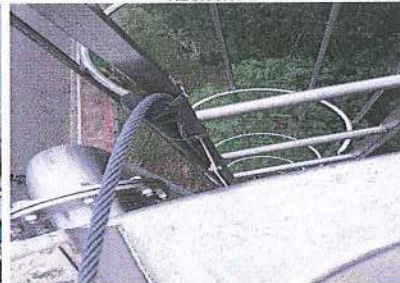
NC	CÓDIGO DA NC	UNIDADE	R-09
29	6.11	CONSTATAÇÃO	Aterramento do pára-raio realizado na escada do reservatório.
GRUPO	PRAZO	NÃO CONFORMIDADE	Não proporcionar a segurança das edificações e dos operadores.
2	365 dias	OBSERVAÇÃO

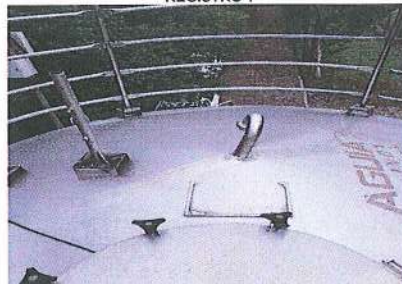
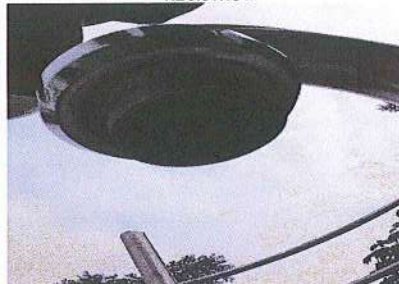
NC	CÓDIGO DA NC	UNIDADE	R-10
30	6.5	CONSTATAÇÃO	Abertura de ventilação sem tela de proteção.
GRUPO	PRAZO	NÃO CONFORMIDADE	Ausência de tubulação de ventilação protegida com tela e com cobertura que impeça a entrada de água de chuva e limite a entrada de poeira.
2	90 dias	OBSERVAÇÃO

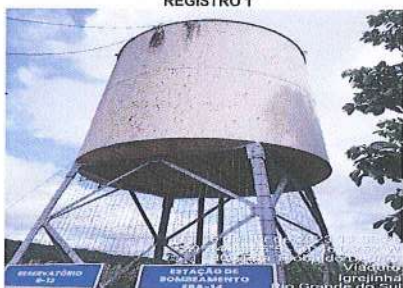
NC	CÓDIGO DA NC	UNIDADE	R-13
32	6.5	CONSTATAÇÃO	Não foi possível observar se a tubulação de ventilação está protegida com tela.
GRUPO	PRAZO	NÃO CONFORMIDADE	Ausência de tubulação de ventilação protegida com tela e com cobertura que impeça a entrada de água de chuva e limite a entrada de poeira.
2	90 dias	OBSERVAÇÃO	Falta de escada de acesso.

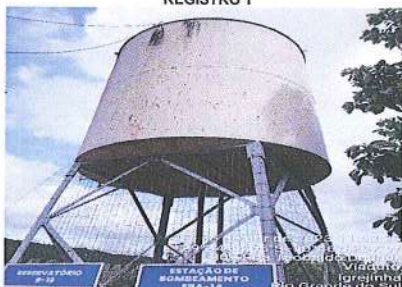
NC	CÓDIGO DA NC	UNIDADE	R-13
33	6.8	CONSTATAÇÃO	Não há pára-raio.
GRUPO	PRAZO	NÃO CONFORMIDADE	Não existe no topo do reservatório pára-raios e/ou luz de sinalização de obstáculo elevado.
2	365 dias	OBSERVAÇÃO

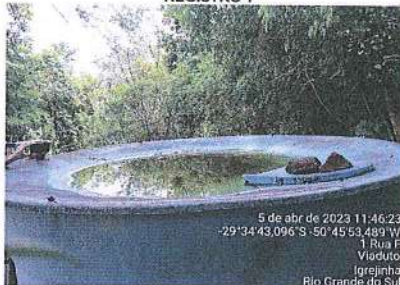
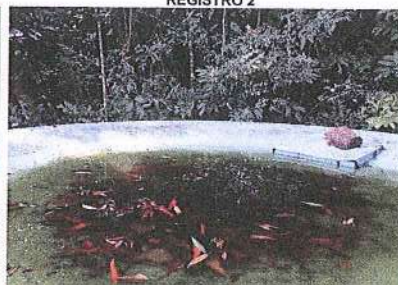
NC	CÓDIGO DA NC	UNIDADE	R-14
35	6.12	CONSTATAÇÃO	Tampa do reservatório abaulada e com acúmulo de água.
GRUPO	PRAZO	NÃO CONFORMIDADE	Falta de conservação e manutenção preventiva da unidade.
2	180 dias	OBSERVAÇÃO

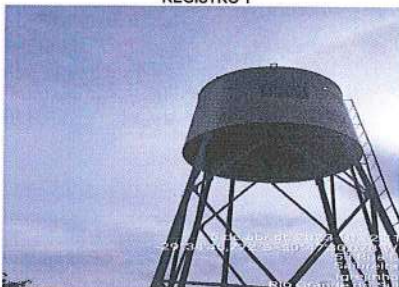
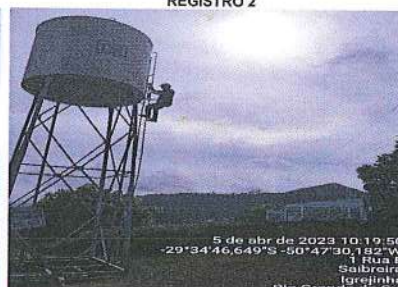
NC	CÓDIGO DA NC	UNIDADE	R-16
36	6.9	CONSTATAÇÃO	Escada sem gaiola de proteção.
GRUPO	PRAZO	NÃO CONFORMIDADE	Não proporcionar a segurança das edificações e dos operadores.
2	365 dias	OBSERVAÇÃO

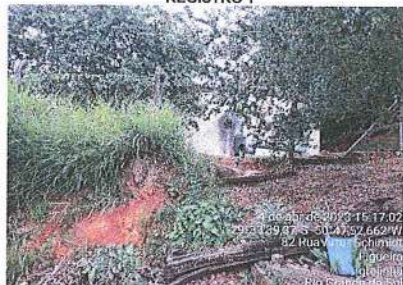
NC	CÓDIGO DA NC	UNIDADE	R-25
38	6.2	CONSTATAÇÃO	Tela de cercamento danificada.
GRUPO	PRAZO	NÃO CONFORMIDADE	Não isolar a área dando condição ao acesso de pessoas não-autorizadas e sem garantir bom estado de limpeza do local.
2	365 dias	OBSERVAÇÃO

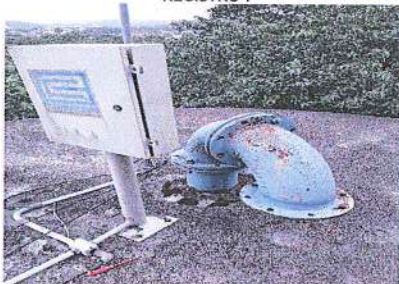
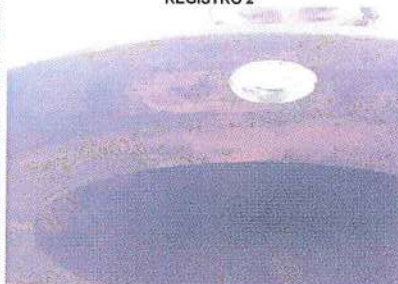
NC	CÓDIGO DA NC	UNIDADE	R-25
39	6.5	CONSTATAÇÃO	Tubulação de ventilação sem tela de proteção.
GRUPO	PRAZO	NÃO CONFORMIDADE	Ausência de tubulação de ventilação protegida com tela e com cobertura que impeça a entrada de água de chuva e limite a entrada de poeira.
2	90 dias	OBSERVAÇÃO
