REGULAÇÃO RELATÓRIO TÉCNICO DE FISCALIZAÇÃO N. 064/2022 – RTF

Fiscalização nos Sistema de
Abastecimento de Água de Riozinho/RS.

TNC N.: 064/2022

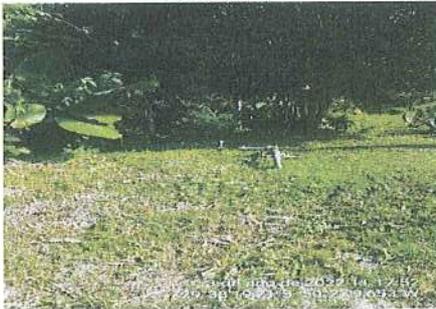
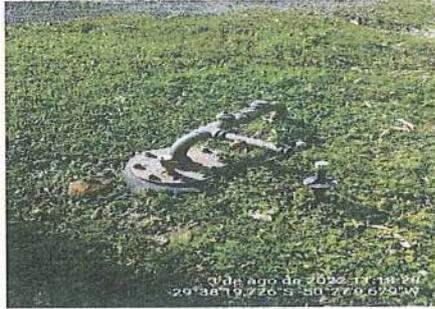
NC	CÓDIGO DA NC	UNIDADE	Elevatória EBA-03
1	2.2	CONSTATAÇÃO	Unidade sem cercamento
GRUPO	PRAZO	NÃO CONFORMIDADE	Não isolar a área dando condição ao acesso de pessoas não-autorizadas e sem garantir bom estado de limpeza do local.
2	23/09/2022	OBSERVAÇÃO	REINCIDENTE - Transferida da NC 2 do RTF n. 035/2021

Área	Código da NC	Condição	Conforme?			Observação
			SIM	NÃO	Não se aplica	
2. EBA	2.1	Existe placa de identificação da área da EBA?	X			
	2.2	A área da EBA está cercada adequadamente?		X		Elevatória exposta na calçada
	2.3	Existe bomba reserva, a ser instalada imediatamente, quando houver pane na principal?	X			Na COP
	2.4	Equipamentos estão isentos de vazamentos aparentes de água?	X			
	2.5	Drenagens da área de bombeamento estão adequadas?	X			
	2.6	Os equipamentos estão em condições de manutenção mecânica ou elétrica adequadas?	X			
	2.7	A área está com suas estruturas dentro de condições de segurança operacional adequadas?	X			
	2.8	O local apresenta bom estado de limpeza, conservação e organização?		X		Acúmulo de resíduos de varrição no passeio junto à elevatória

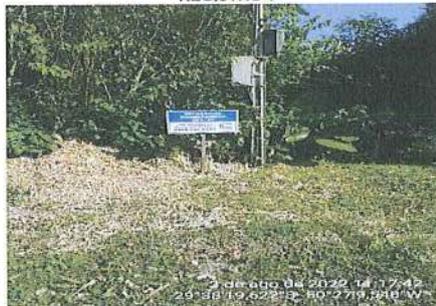
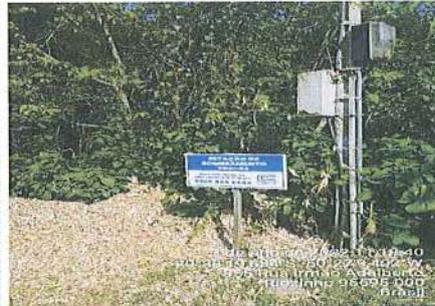
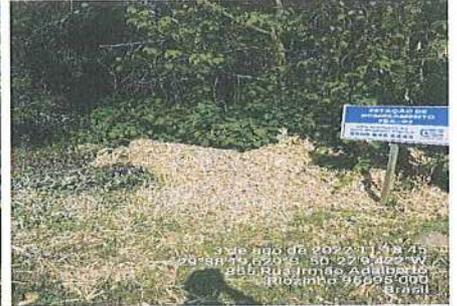
NC	CÓDIGO DA NC	UNIDADE	Elevatória EBA-03
2	2.8	CONSTATAÇÃO	Acúmulo de resíduos de varrição no passeio junto à elevatória
GRUPO	PRAZO	NÃO CONFORMIDADE	Falta de conservação e manutenção preventiva de unidade.
2	365 dias	OBSERVAÇÃO

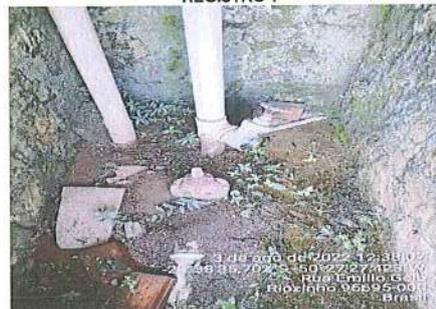
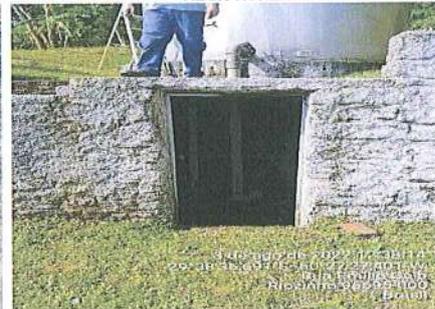
NC	CÓDIGO DA NC	UNIDADE	Reservatório R-2
3	6.3	CONSTATAÇÃO	Vazamento aparente na tubulação junto à câmara de manobras
GRUPO	PRAZO	NAO CONFORMIDADE	Perda de água e/ou não executar redução de perdas.
2	365 dias	OBSERVAÇÃO

6.2	A área do reservatório está cercada adequadamente?	X			
	6.3	Equipamentos e estruturas estão isentos de vazamentos aparentes de água?		X		Vazamento na câmara de manobras, no compartimento sob o reservatório

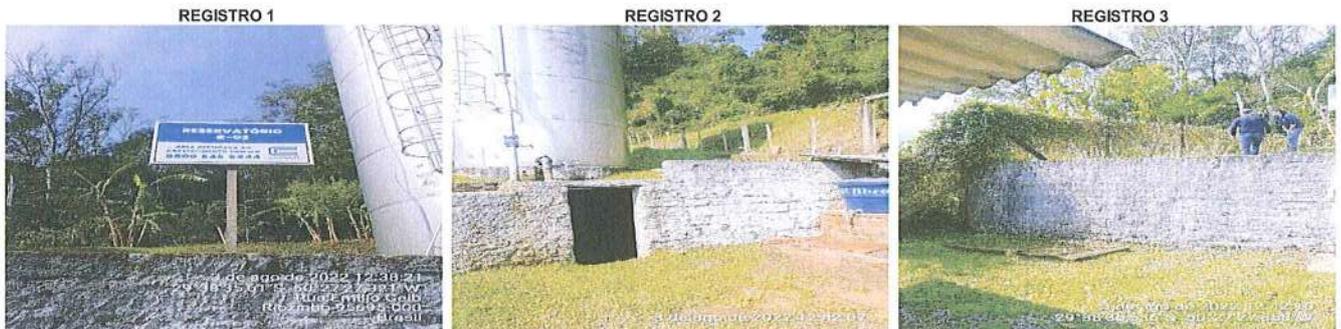
NC	CÓDIGO DA NC	UNIDADE	Reservatório R-2
4	6.11	CONSTATAÇÃO	Desnível elevado na edificação sem guarda-corpo/cercamento
GRUPO	PRAZO	NÃO CONFORMIDADE	Não proporcionar a segurança das edificações e dos operadores.
2	365 dias	OBSERVAÇÃO

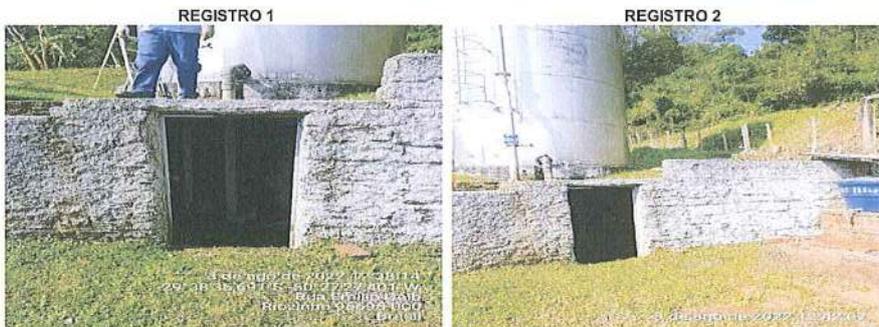
NC	CÓDIGO DA NC	UNIDADE	Reservatório R-2
5	6.12	CONSTATAÇÃO	Sala da câmara de manobras sem porta/grade
GRUPO	PRAZO	NÃO CONFORMIDADE	Não proporcionar a segurança das edificações e dos operadores.
2	365 dias	OBSERVAÇÃO

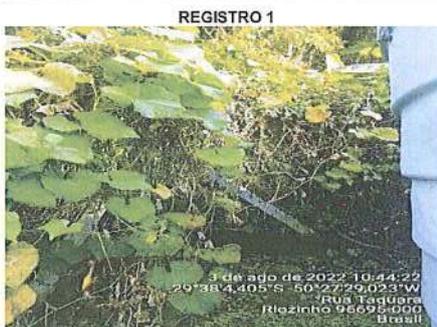
NC	CÓDIGO DA NC	UNIDADE	Reservatórios R-3 e R-4
6	6.12	CONSTATAÇÃO	Vegetação sobre o cercamento da unidade
GRUPO	PRAZO	NÃO CONFORMIDADE	Falta de conservação e manutenção preventiva de unidade.
2	180 dias	OBSERVAÇÃO

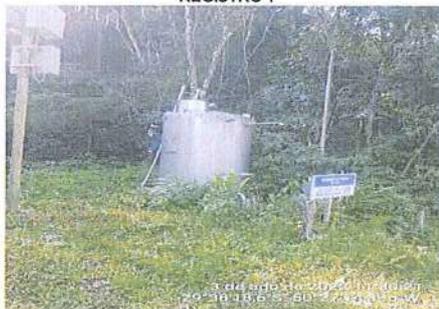
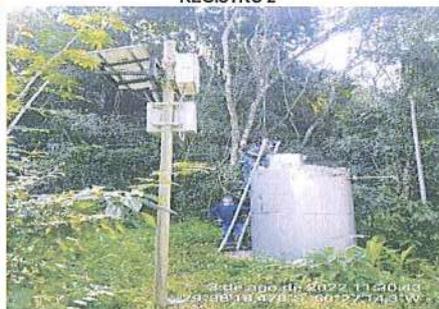
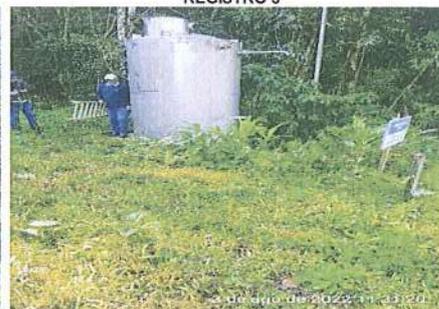
NC	CÓDIGO DA NC	UNIDADE	Reservatório R-6
7	6.2	CONSTATAÇÃO	Unidade sem cercamento
GRUPO	PRAZO	NÃO CONFORMIDADE	Não isolar a área dando condição ao acesso de pessoas não-autorizadas e sem garantir bom estado de limpeza do local.
2	365 dias	OBSERVAÇÃO	REINCIDENTE - Transferida da NC 3 do RTF n. 035/2021

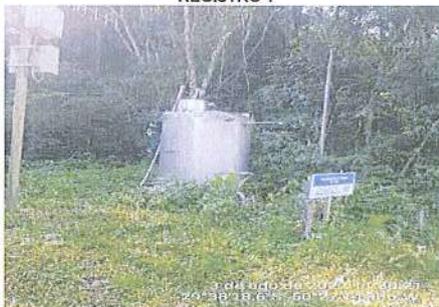
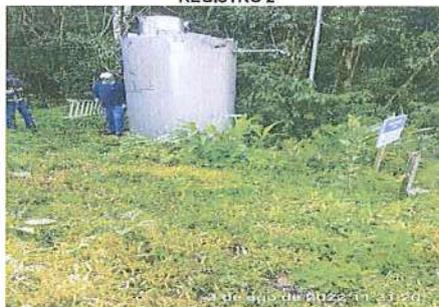
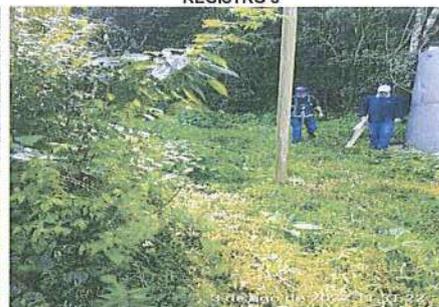
NC	CÓDIGO DA NC	UNIDADE	Reservatório R-6
8	6.12	CONSTATAÇÃO	Falta de capina/roçada no local
GRUPO	PRAZO	NÃO CONFORMIDADE	Falta de conservação e manutenção preventiva de unidade.
2	365 dias	OBSERVAÇÃO

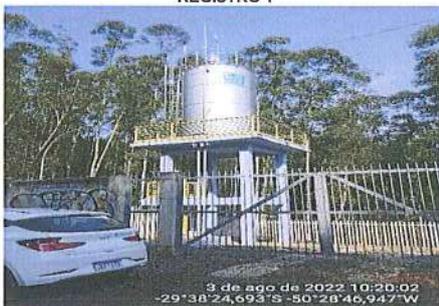
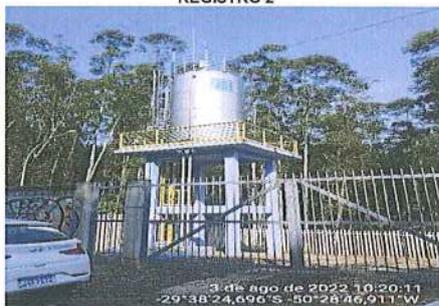
NC	CÓDIGO DA NC	UNIDADE	Reservatório R-9
9	6.1	CONSTATAÇÃO	Unidade sem placa
GRUPO	PRAZO	NÃO CONFORMIDADE	Inexistência de placa de identificação do reservatório.
2	365 dias	OBSERVAÇÃO

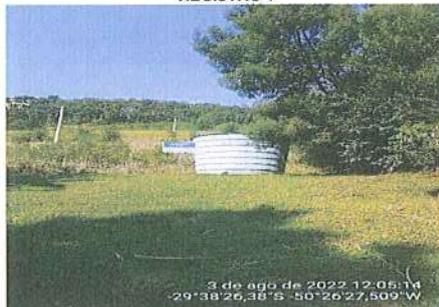
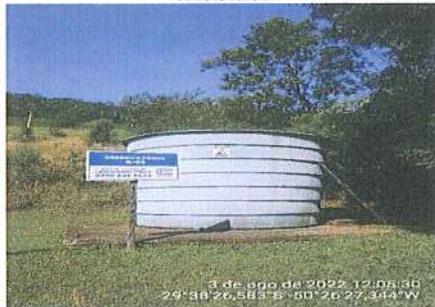
NC	CÓDIGO DA NC	UNIDADE	Reservatório R-5
10	6.2	CONSTATAÇÃO	Não isolar a área dando condição ao acesso de pessoas não-autorizadas e sem garantir bom estado de limpeza no local
GRUPO	PRAZO	NÃO CONFORMIDADE	Área do reservatório não está cercada adequadamente
2	23/09/2023	OBSERVAÇÃO	REINCIDENTE - Transferida da NC 1 do RTF n. 035/2021
