## REGULAÇÃO RELATÓRIO TÉCNICO DE FISCALIZAÇÃO N. 065/2022 – RTF

**Fiscalização no Sistema de Abastecimento  
de Água e Sistema de Esgotamento  
Sanitário de Sapucaia do Sul/RS.**

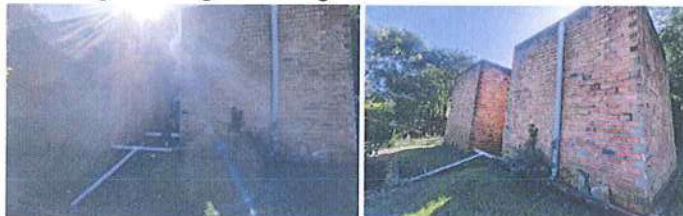
Figura 2: Registros fotográficos do reservatório R-19.

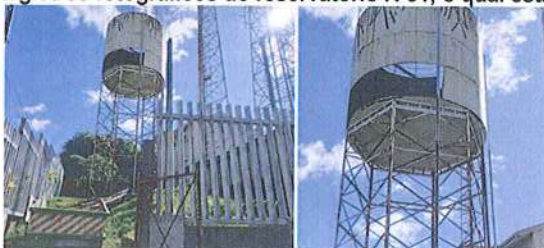
Figura 3: Registros fotográficos do reservatório R-31, o qual está em obras.

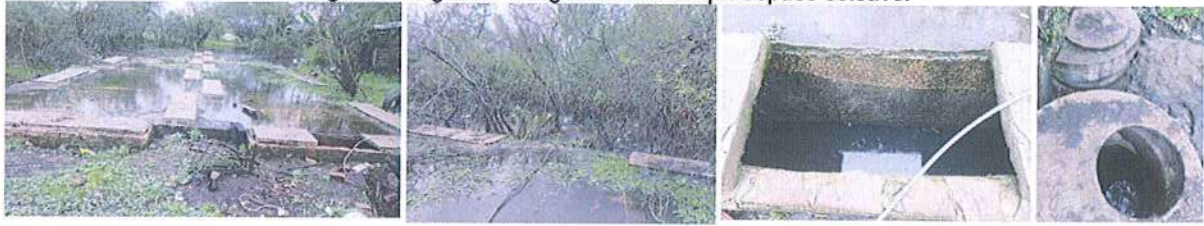
Figura 4: Registros fotográficos do tanque séptico coletivo.

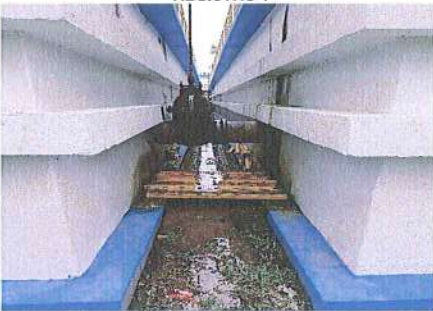
REGISTRO 1

NC	CÓDIGO DA NC	UNIDADE	ETA (Esteio)
6	3.19	CONSTATAÇÃO	Presença de vegetação no bloco hidráulico.
GRUPO	PRAZO	NÃO CONFORMIDADE	Falta de conservação e manutenção preventiva de unidade.
2	365 dias	OBSERVAÇÃO	Transferida do Processo 059/2022 (Esteio)

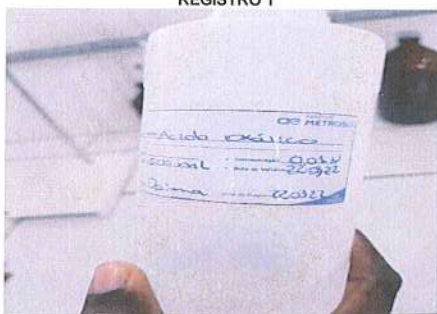
REGISTRO 1

NC	CÓDIGO DA NC	UNIDADE	ETE (Esteio)
13	5.11	CONSTATAÇÃO	Produtos químicos com o prazo de validade vencido.
<b>GRUPO</b>	<b>PRAZO</b>	<b>NÃO CONFORMIDADE</b>	Possuir em suas dependências produto do processo fora do prazo de validade.
2	90 dias	OBSERVAÇÃO	Transferida do Processo 059/2022 (Esteio)

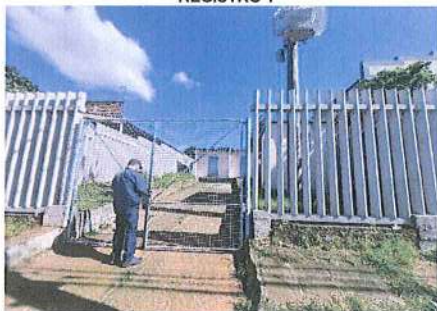
REGISTRO 1

NC	CÓDIGO DA NC	UNIDADE	EAT-12
16	2.7	CONSTATAÇÃO	Ausência de grelha nas estruturas de manobra.
GRUPO	PRAZO	NÃO CONFORMIDADE	Não proporcionar a segurança das edificações e dos operadores.
2	365 dias	OBSERVAÇÃO	-

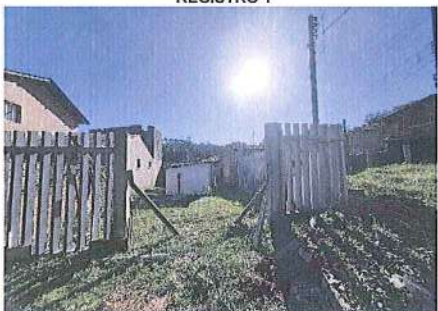
REGISTRO 1

NC	CÓDIGO DA NC	UNIDADE	EAT 26A
21	2.2	CONSTATAÇÃO	Ausência de cercamento no entorno do reservatório.
GRUPO	PRAZO	NÃO CONFORMIDADE	Não isolar a área dando condição ao acesso de pessoas não-autorizadas e sem garantir bom estado de limpeza do local.
2	365 dias	OBSERVAÇÃO	-

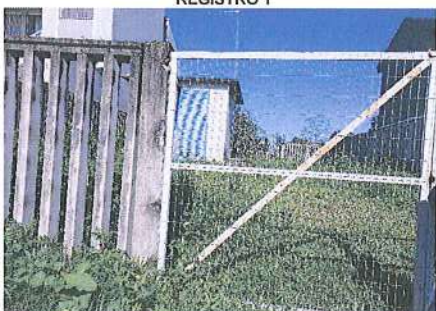
REGISTRO 1

NC	CÓDIGO DA NC	UNIDADE	EAT 29
24	2.1	CONSTATAÇÃO	A bomba estava sem placa de identificação.
GRUPO	PRAZO	NÃO CONFORMIDADE	Inexistência de placa de identificação na área da EBAT.
2	365 dias	OBSERVAÇÃO	-

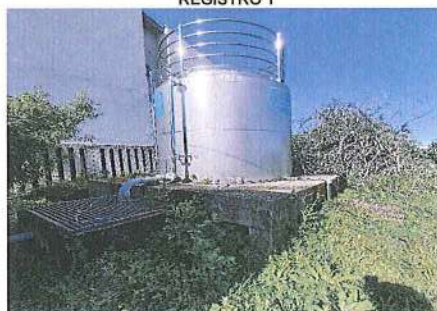
REGISTRO 1

NC	CÓDIGO DA NC	UNIDADE	Reservatório - EAT 29
27	2.1	CONSTATAÇÃO	O reservatório da bomba estava sem identificação.
GRUPO	PRAZO	NÃO CONFORMIDADE	Inexistência de placa de identificação na área do reservatório da EAT.
2	365 dias	OBSERVAÇÃO	-

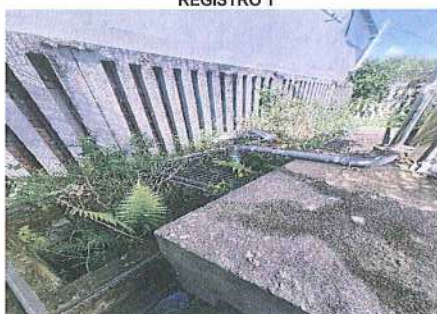
REGISTRO 1

NC	CÓDIGO DA NC	UNIDADE	EAT 29
28	2.7	CONSTATAÇÃO	Ausência de grelha nas estruturas de manobra.
GRUPO	PRAZO	NÃO CONFORMIDADE	Falta de conservação e manutenção da unidade preventiva.
2	365 dias	OBSERVAÇÃO	-

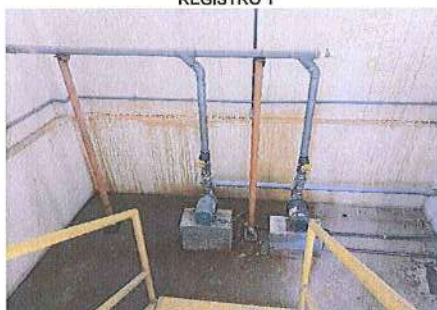
REGISTRO 1

NC	CÓDIGO DA NC	UNIDADE	EAT 33
29	2.8	CONSTATAÇÃO	A bomba estava sem placa de identificação.
GRUPO	PRAZO	NÃO CONFORMIDADE	Inexistência de placa de identificação na área da EAT.
2	365 dias	OBSERVAÇÃO	-

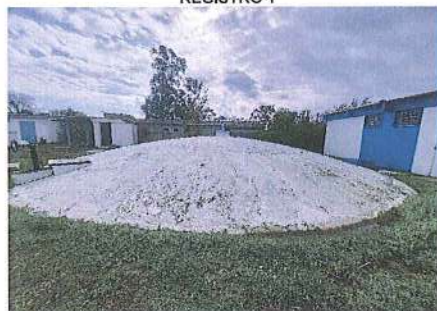
REGISTRO 1

NC	CÓDIGO DA NC	UNIDADE	R12
30	6.5	CONSTATAÇÃO	Ausência de tela na tubulação de ventilação.
GRUPO	PRAZO	NÃO CONFORMIDADE	Ausência de tubulação de ventilação protegida com tela e com cobertura que impeça a entrada de água de chuva e limite a entrada de poeira.
2	90 dias	OBSERVAÇÃO	-

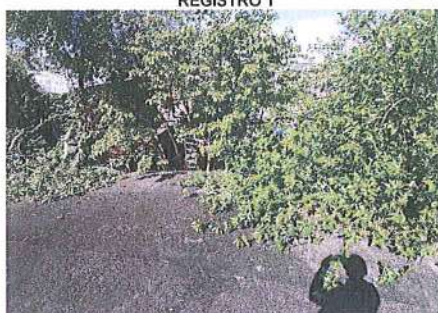
REGISTRO 1

NC	CÓDIGO DA NC	UNIDADE	R15
34	6.2	CONSTATAÇÃO	Verificou-se a presença de uma escada utilizada pelo morador ao lado para acessar a área do reservatório.
GRUPO	PRAZO	NÃO CONFORMIDADE	Não isolar a área dando condição ao acesso de pessoas não-autorizadas e sem garantir bom estado de limpeza do local.
2	365 dias	OBSERVAÇÃO	-

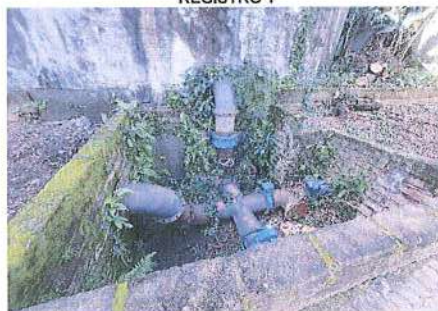
REGISTRO 1

NC	CÓDIGO DA NC	UNIDADE	R15
35	6.11	CONSTATAÇÃO	Ausência de grelha nas estruturas de manobra.
GRUPO	PRAZO	NÃO CONFORMIDADE	Falta de conservação e manutenção da unidade preventiva.
2	365 dias	OBSERVAÇÃO	-

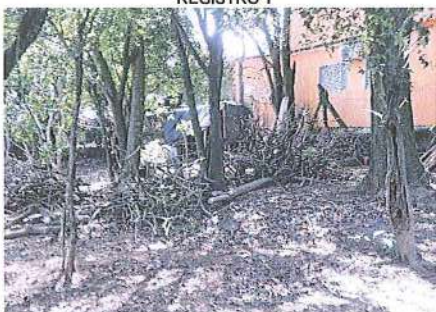
REGISTRO 1

NC	CÓDIGO DA NC	UNIDADE	R15
38	6.2	CONSTATAÇÃO	A área do reservatório não está totalmente isolada.
<b>GRUPO</b>	<b>PRAZO</b>	<b>NÃO CONFORMIDADE</b>	Não isolar a área dando condição ao acesso de pessoas não-autorizadas e sem garantir bom estado de limpeza do local.
2	365 dias	OBSERVAÇÃO	-

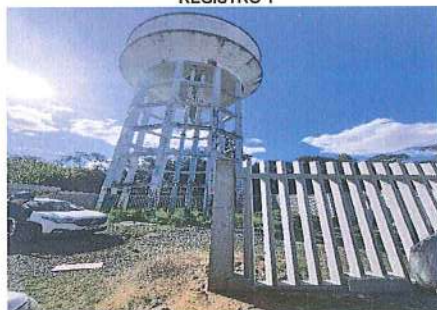
REGISTRO 1

NC	CÓDIGO DA NC	UNIDADE	R17
41	6.1	CONSTATAÇÃO	O reservatório não está identificado.
GRUPO	PRAZO	NÃO CONFORMIDADE	Inexistência de placa de identificação na área do reservatório.
2	365 dias	OBSERVAÇÃO	-

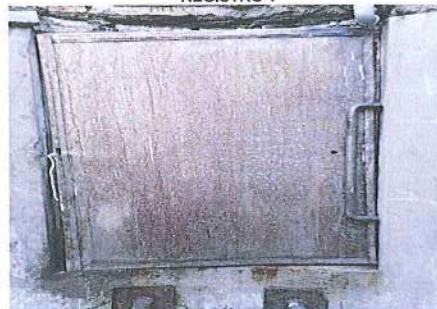
REGISTRO 1

NC	CÓDIGO DA NC	UNIDADE	R17
42	6.4	CONSTATAÇÃO	A abertura de inspeção do reservatório não estava totalmente fechada,
GRUPO	PRAZO	NÃO CONFORMIDADE	Ausência de abertura de inspeção fechada com tampa inteira dotada de dispositivo e travamento.
2	90 dias	OBSERVAÇÃO	-

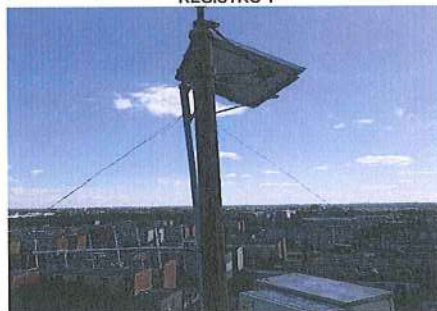
REGISTRO 1

NC	CÓDIGO DA NC	UNIDADE	R17
44	6.8	CONSTATAÇÃO	A fiação do para-raio está danificada.
GRUPO	PRAZO	NÃO CONFORMIDADE	Não existe no topo do reservatório para-raios e/ou luz de sinalização de obstáculo elevado.
2	365 dias	OBSERVAÇÃO	-

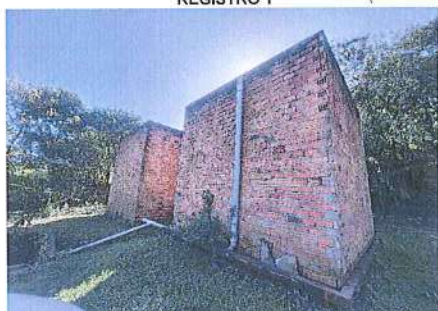
REGISTRO 1

NC	CÓDIGO DA NC	UNIDADE	R19
45	6.1	CONSTATAÇÃO	O reservatório não está identificado.
GRUPO	PRAZO	NÃO CONFORMIDADE	Inexistência de placa de identificação na área do reservatório.
2	365 dias	OBSERVAÇÃO	-

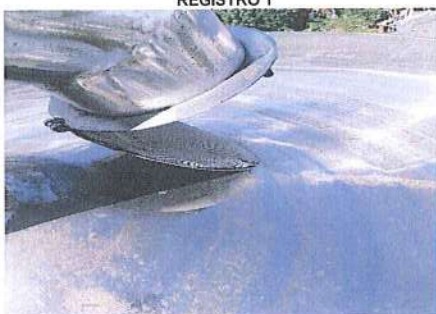
REGISTRO 1

NC	CÓDIGO DA NC	UNIDADE	R33A
67	6.5	CONSTATAÇÃO	A tela da abertura de ventilação estava rasgada permitindo a entrada de agentes externo.
GRUPO	PRAZO	NÃO CONFORMIDADE	Ausência de tubulação de ventilação protegida com tela e com cobertura que impeça a entrada de chuva e limite a entrada de poeira.
2	90 dias	OBSERVAÇÃO	-

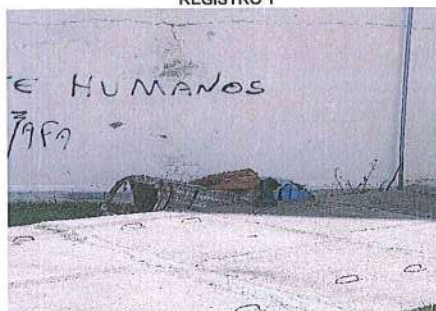
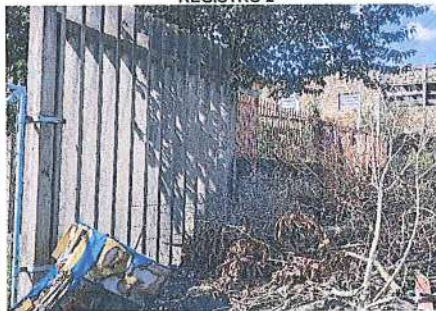
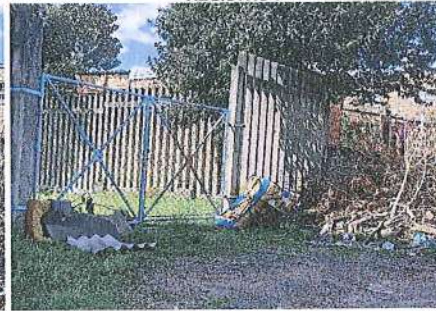
NC	CÓDIGO DA NC	UNIDADE	R33A
68	6.2	CONSTATAÇÃO	Presença de resíduos na área do reservatório e no portão de entrada.
GRUPO	PRAZO	NÃO CONFORMIDADE	Não isolar a área dando condição ao acesso de pessoas não-autorizadas e sem garantir bom estado de limpeza do local.
2	365 dias	OBSERVAÇÃO	-

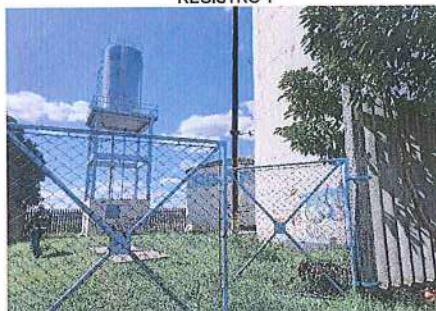
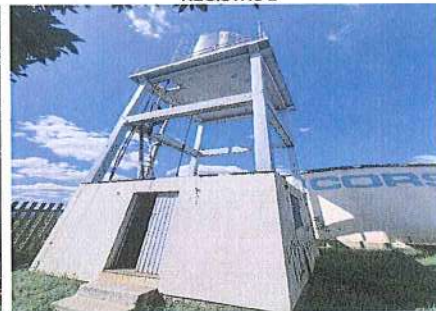
NC	CÓDIGO DA NC	UNIDADE	R33A
69	2.1	CONSTATAÇÃO	Ausência de placa de identificação do reservatório.
GRUPO	PRAZO	NÃO CONFORMIDADE	Inexistência de placa de identificação na área do reservatório.
2	365 dias	OBSERVAÇÃO	-

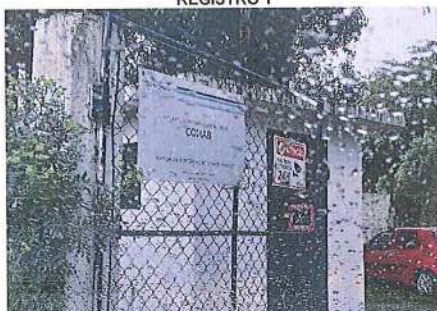
REGISTRO 1

NC	CÓDIGO DA NC	UNIDADE	ETE COHAB
72	5.2	CONSTATAÇÃO	Não há placa da Licença de Operação no local.
<b>GRUPO</b>	<b>PRAZO</b>	<b>NÃO CONFORMIDADE</b>	Ausência de placa padrão da L.O. na entrada da ETE.
2	90 dias	OBSERVAÇÃO	-

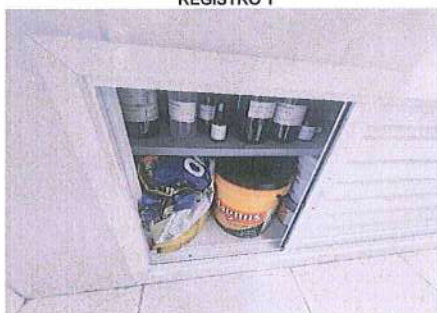
REGISTRO 1

NC	CÓDIGO DA NC	UNIDADE	ETE COHAB
73	5.11	CONSTATAÇÃO	Os produtos que serão descartados devem ser identificados.
<b>GRUPO</b>	<b>PRAZO</b>	<b>NÃO CONFORMIDADE</b>	Acúmulo de resíduos em local inapropriado e/ou armazenamento inadequado.
2	90 dias	OBSERVAÇÃO	-

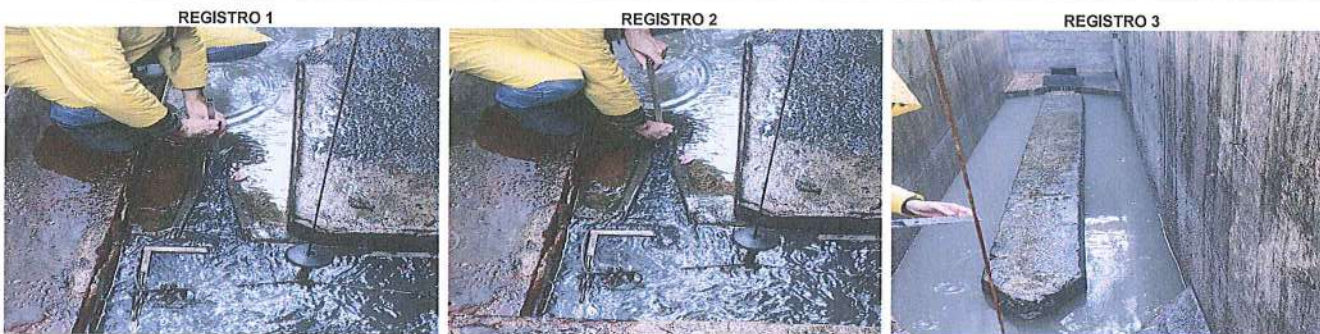
NC	CÓDIGO DA NC	UNIDADE	ETE COHAB
76	5.11	CONSTATAÇÃO	Ausência de medidor da vazão de entrada da ETE.
GRUPO	PRAZO	NÃO CONFORMIDADE	Falta de conservação e manutenção preventiva da unidade.
2	180 dias	OBSERVAÇÃO	-

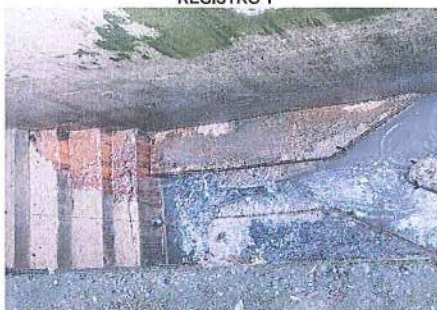
REGISTRO 1

NC	CÓDIGO DA NC	UNIDADE	Tanque Séptico Olaria (bairro Fortuna)
80	5.4	CONSTATAÇÃO	A calha Parshall estava operando afogada.
<b>GRUPO</b>	<b>PRAZO</b>	<b>NÃO CONFORMIDADE</b>	Falta de conservação e manutenção preventiva da unidade.
2	365 dias	OBSERVAÇÃO	-

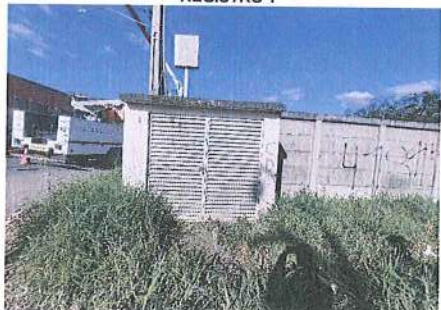
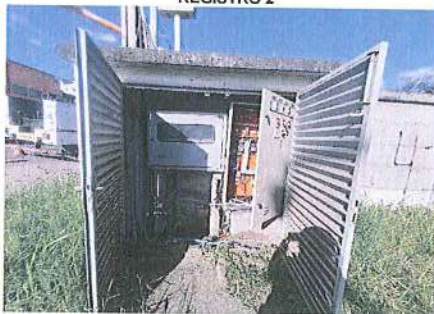
NC	CÓDIGO DA NC	UNIDADE	EAT 13
95	2.1	CONSTATAÇÃO	Ausência de placa de identificação
GRUPO	PRAZO	NÃO CONFORMIDADE	Inexistência de placa de identificação na área do reservatório da EBAT.
2	09/12/22	OBSERVAÇÃO	Transferida da NC-3 do RTFA n. 36/2021

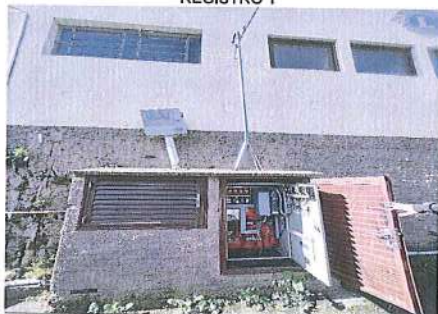
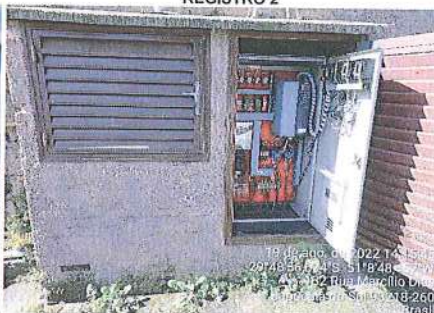
NC	CÓDIGO DA NC	UNIDADE	EAT 19
96	2.1	CONSTATAÇÃO	Ausência de placa de identificação
GRUPO	PRAZO	NÃO CONFORMIDADE	Inexistência de placa de identificação na área do reservatório da EBAT.
2	09/12/22	OBSERVAÇÃO	Transferida da NC-4 do RTFA n. 36/2021

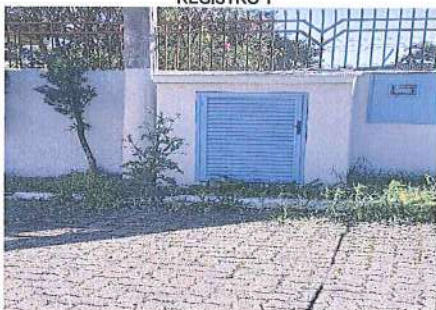
REGISTRO 1

NC	CÓDIGO DA NC	UNIDADE	EAT 12A
98	2.1	CONSTATAÇÃO	Ausência de placa de identificação
GRUPO	PRAZO	NÃO CONFORMIDADE	Inexistência de placa de identificação na área do reservatório da EBAT.
2	09/12/22	OBSERVAÇÃO	Transferida da NC-7 do RTFA n. 36/2021

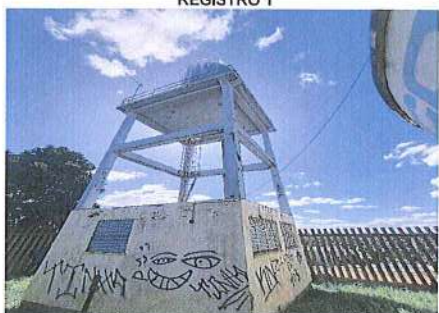
REGISTRO 1

NC	CÓDIGO DA NC	UNIDADE	EAT 33
99	2.1	CONSTATAÇÃO	Ausência de placa de identificação
GRUPO	PRAZO	NÃO CONFORMIDADE	Inexistência de placa de identificação na área do reservatório da EBAT.
2	09/12/22	OBSERVAÇÃO	Transferida da NC-8 do RTFA n. 36/2021
