## REGULAÇÃO RELATÓRIO TÉCNICO DE FISCALIZAÇÃO N. 066/2022 – RTF

Fiscalização no Sistema de Abastecimento  
de Água de Portão/RS.

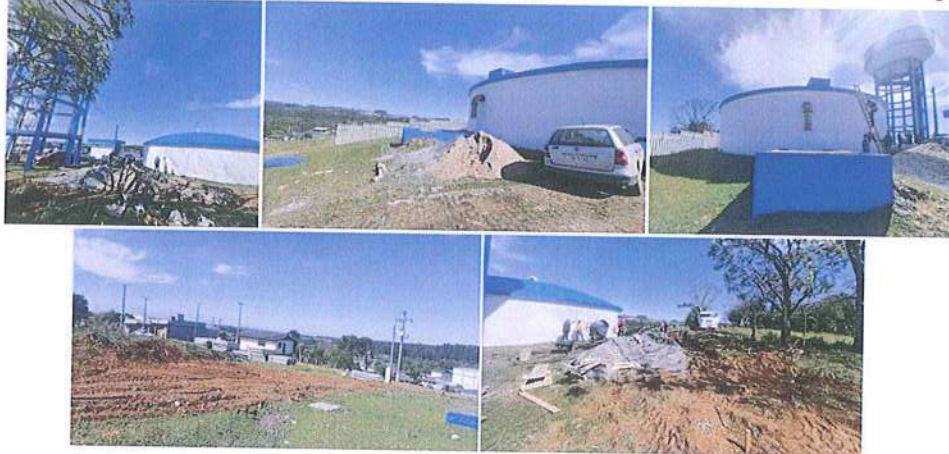
No dia da fiscalização, constatou-se que estava sendo realizada a obra de cercamento de dois dos reservatórios e uma das estações elevatórias do SAA. No local, havia uma empresa terceirizada, a qual foi contratada para a execução do projeto. Na Figura 1, é possível visualizar os registros fotográficos da execução da obra.

Figura 1 – Obra para cercamento de dois reservatórios e uma das estações elevatórias de água.

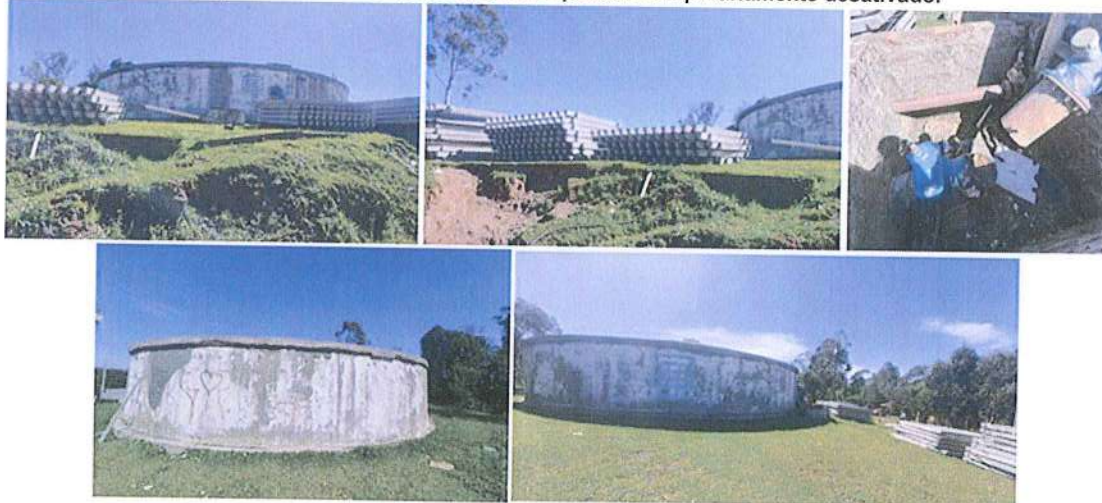
A equipe de fiscalização verificou as condições do reservatório R1, o qual está desativado. Este fica localizado na Rua José Q. da Silva. No local, observou-se a presença de materiais que serão utilizados para execução da obra de cercamento. Na estrutura do reservatório, constatou-se que uma das tubulações foi removida, para evitar que a população o utilize de forma irregular. O reservatório também está passando por reparos em suas paredes, pois este provavelmente será reativado após realizadas as melhorias necessárias. Na Figura 2, é possível visualizar os registros fotográficos deste.

Figura 2 – Obra para cercamento do reservatório que está temporariamente desativado.
