## REGULAÇÃO RELATÓRIO TÉCNICO DE FISCALIZAÇÃO N. 067/2022 – RTF

Fiscalização nos Sistema de  
Abastecimento de Água e Sistema de  
Esgotamento Sanitário de Estância  
Velha/RS.

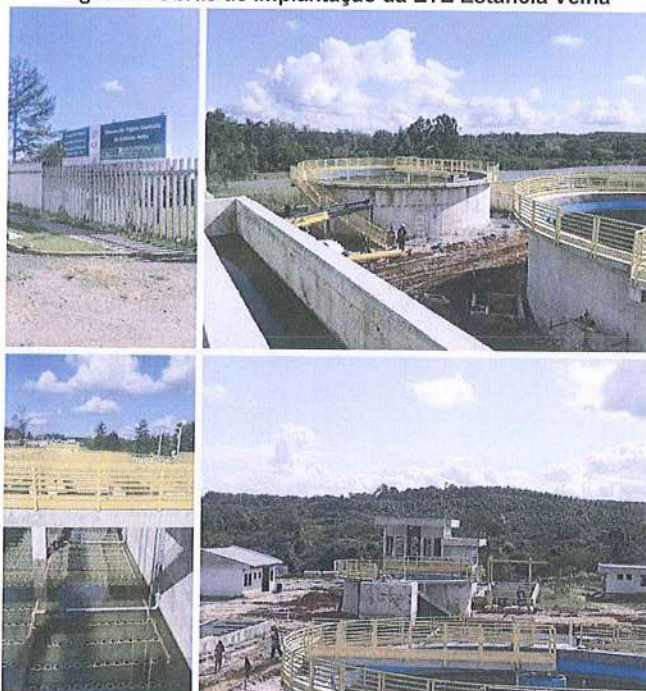
Figura 1: Obras de implantação da ETE Estância Velha

Conforme relatado pela equipe responsável pela obra, a entrega da obra está prevista para o mês de junho de 2023, conforme o cronograma físico-financeiro. Segundo informado, já foram realizadas obras de rede coletora de esgoto separador absoluto abrangendo 65% das economias de Estância Velha. A figura 1 apresenta o registro fotográfico das obras.

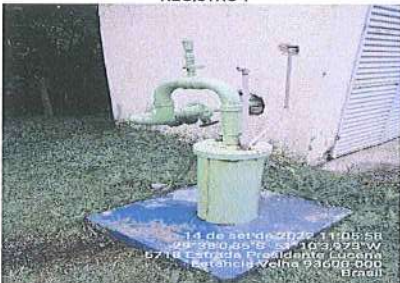
REGISTRO 1

NC	CÓDIGO DA NC	UNIDADE	Poço EV-04
2	1.6	CONSTATAÇÃO	Vazamento ao lado do poço
GRUPO	PRAZO	NÃO CONFORMIDADE	Falta de conservação e manutenção preventiva de unidade.
2	365 dias	OBSERVAÇÃO

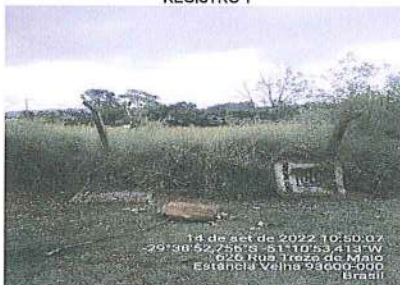
REGISTRO 1

NC	CÓDIGO DA NC	UNIDADE	Poço EV-06
4	1.2	CONSTATAÇÃO	Cercamento incompleto da unidade
GRUPO	PRAZO	NÃO CONFORMIDADE	Não isolar a área dando condição ao acesso de pessoas não-autorizadas e sem garantir bom estado de limpeza do local.
2	365 dias	OBSERVAÇÃO

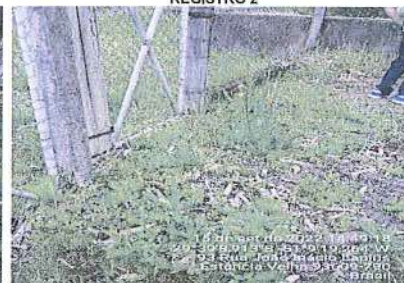
REGISTRO 2

NC	CÓDIGO DA NC	UNIDADE	EBAT-03
5	2.8	CONSTATAÇÃO	Falta capina/roçada na grama
GRUPO	PRAZO	NÃO CONFORMIDADE	Falta de conservação e manutenção preventiva de unidade.
2	365 dias	OBSERVAÇÃO

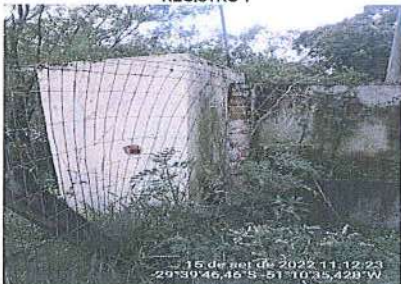
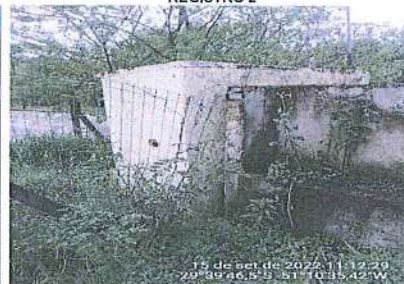
NC	CÓDIGO DA NC	UNIDADE	EBAT-5
6	2.2	CONSTATAÇÃO	Cercamento incompleto da unidade
GRUPO	PRAZO	NÃO CONFORMIDADE	Não isolar a área dando condição ao acesso de pessoas não-autorizadas e sem garantir bom estado de limpeza do local.
2	365 dias	OBSERVAÇÃO

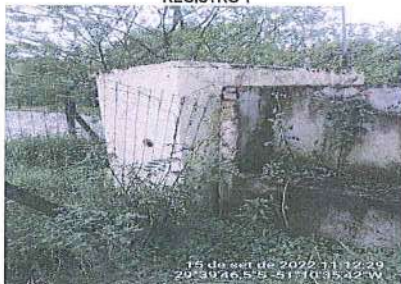
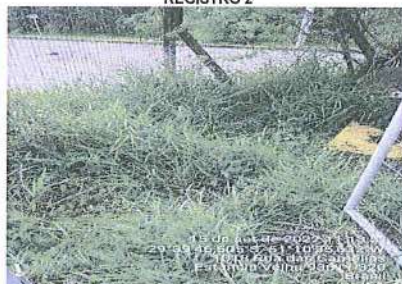
NC	CÓDIGO DA NC	UNIDADE	EBAT-5
7	2.8	CONSTATAÇÃO	Falta capina/roçada na grama
GRUPO	PRAZO	NÃO CONFORMIDADE	Falta de conservação e manutenção preventiva de unidade.
2	365 dias	OBSERVAÇÃO

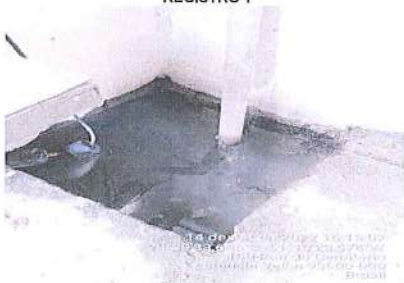
REGISTRO 1

NC	CÓDIGO DA NC	UNIDADE	EBAT-06
8	2.5	CONSTATAÇÃO	Acúmulo de água no sistema de drenagem
GRUPO	PRAZO	NÃO CONFORMIDADE	Drenagem da estrutura inadequada.
2	365 dias	OBSERVAÇÃO

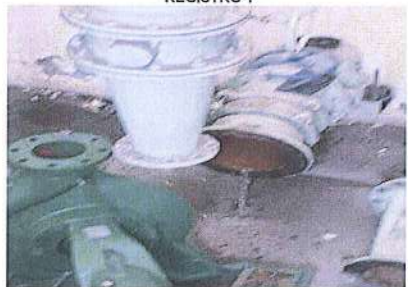
REGISTRO 1

NC	CÓDIGO DA NC	UNIDADE	EBAT-7
9	2.4	CONSTATAÇÃO	Vazamento de água na tubulação de recalque da bomba
GRUPO	PRAZO	NÃO CONFORMIDADE	Perda de água e/ou não executar redução de perdas.
2	365 dias	OBSERVAÇÃO	A bomba estava fora de operação para manutenção

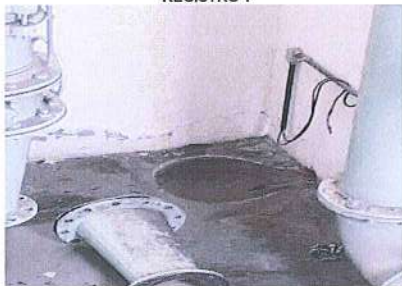
REGISTRO 1

NC	CÓDIGO DA NC	UNIDADE	EBAT-7
10	2.5	CONSTATAÇÃO	Acúmulo de água no sistema de drenagem
GRUPO	PRAZO	NÃO CONFORMIDADE	Drenagem da estrutura inadequada.
2	365 dias	OBSERVAÇÃO

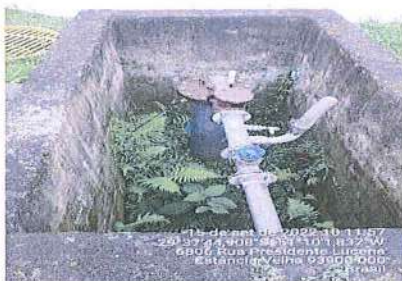
REGISTRO 1

NC	CÓDIGO DA NC	UNIDADE	EBAT-08
11	2.7	CONSTATAÇÃO	Ausência de grelha/guarda-corpo na caixa de manobras
GRUPO	PRAZO	NÃO CONFORMIDADE	Falta de conservação e manutenção preventiva de unidade.
2	365 dias	OBSERVAÇÃO

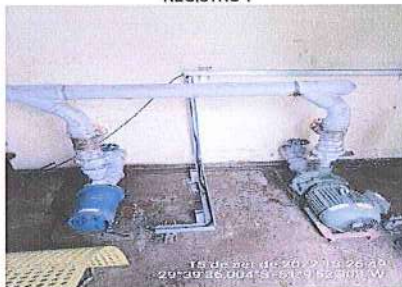
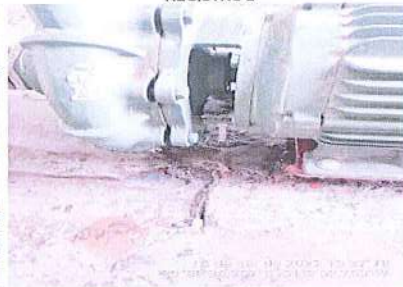
NC	CÓDIGO DA NC	UNIDADE	EBAT-10
12	2.4	CONSTATAÇÃO	Vazamento de água na bomba
GRUPO	PRAZO	NÃO CONFORMIDADE	Perda de água e/ou não executar redução de perdas.
2	365 dias	OBSERVAÇÃO

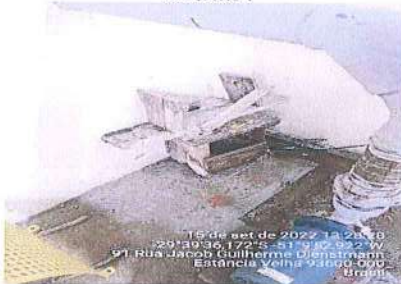
REGISTRO 1

NC	CÓDIGO DA NC	UNIDADE	EBAT-10
13	2.8	CONSTATAÇÃO	Presença de bancos de madeira amontoados na unidade
GRUPO	PRAZO	NÃO CONFORMIDADE	Acúmulo de resíduos em local inapropriado e/ou armazenamento inadequado.
2	90 dias	OBSERVAÇÃO

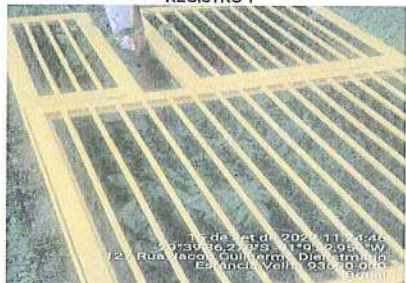
REGISTRO 1

NC	CÓDIGO DA NC	UNIDADE	EBAT-10
14	2.8	CONSTATAÇÃO	Presença de vegetação da caixa de manobras
GRUPO	PRAZO	NÃO CONFORMIDADE	Falta de conservação e manutenção preventiva de unidade.
2	365 dias	OBSERVAÇÃO

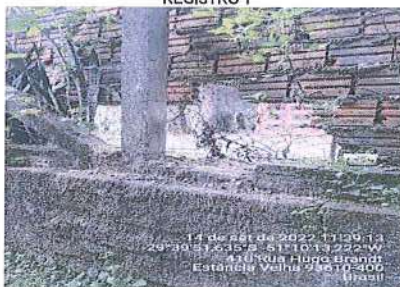
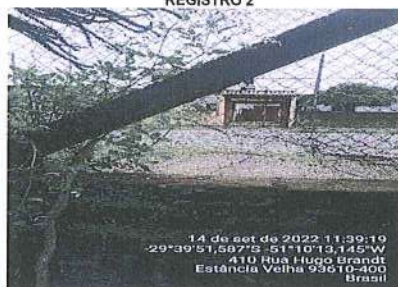
NC	CÓDIGO DA NC	UNIDADE	ETE NOVA ESTÂNCIA
16	5.4	CONSTATAÇÃO	Cercamento incompleto da unidade
GRUPO	PRAZO	NÃO CONFORMIDADE	Não isolar a área dando condição ao acesso de pessoas não-autorizadas e sem garantir bom estado de limpeza do local.
2	365 dias	OBSERVAÇÃO

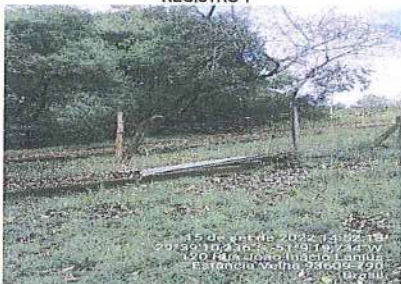
REGISTRO 1

NC	CÓDIGO DA NC	UNIDADE	R-01
19	6.2	CONSTATAÇÃO	Cercamento incompleto da unidade
GRUPO	PRAZO	NÃO CONFORMIDADE	Não isolar a área dando condição ao acesso de pessoas não-autorizadas e sem garantir bom estado de limpeza do local.
2	365 dias	OBSERVAÇÃO

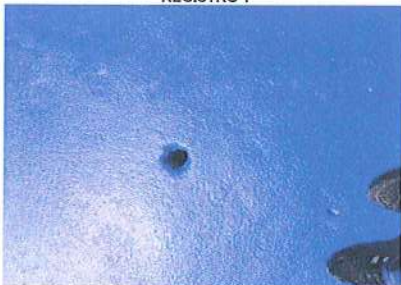
REGISTRO 1

NC	CÓDIGO DA NC	UNIDADE	R-02
26	6.11	CONSTATAÇÃO	Orifícios na cobertura do reservatório
GRUPO	PRAZO	NÃO CONFORMIDADE	Falta de conservação e manutenção preventiva de unidade.
2	365 dias	OBSERVAÇÃO

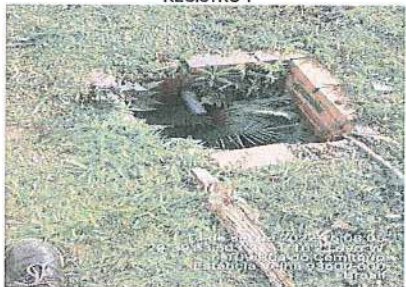
REGISTRO 1

NC	CÓDIGO DA NC	UNIDADE	R-02
27	6.11	CONSTATAÇÃO	Caixa de manobras sem grelha, tampa ou guarda-corpo
GRUPO	PRAZO	NÃO CONFORMIDADE	Falta de conservação e manutenção preventiva de unidade.
2	365 dias	OBSERVAÇÃO

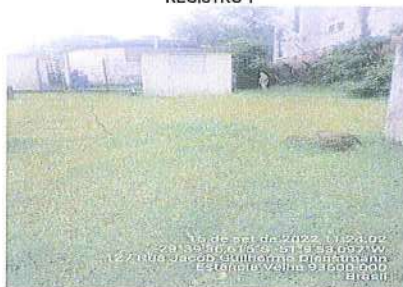
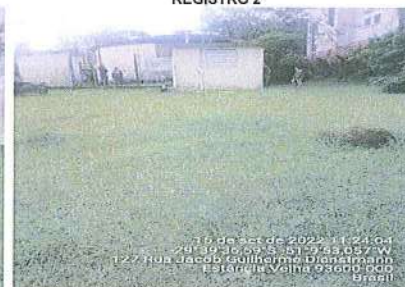
NC	CÓDIGO DA NC	UNIDADE	R-03
30	6.12	CONSTATAÇÃO	Falta capina/roçada na grama
GRUPO	PRAZO	NÃO CONFORMIDADE	Falta de conservação e manutenção preventiva de unidade.
2	365 dias	OBSERVAÇÃO

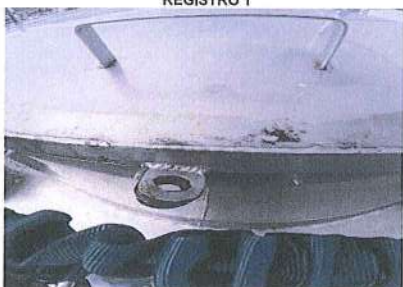
REGISTRO 1

NC	CÓDIGO DA NC	UNIDADE	R-08
31	6.4	CONSTATAÇÃO	Tampa sem o devido fechamento
GRUPO	PRAZO	NÃO CONFORMIDADE	Ausência de abertura de inspeção fechada com tampa inteiriça dotada de dispositivo e travamento.
2	180 dias	OBSERVAÇÃO

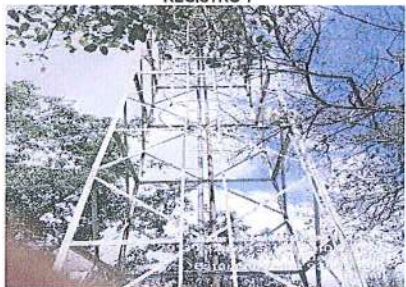
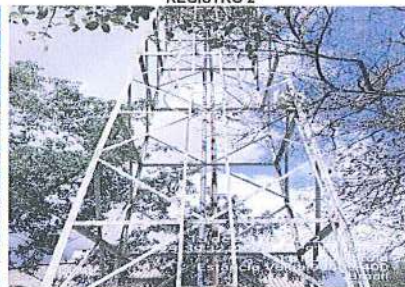
NC	CÓDIGO DA NC	UNIDADE	R-04
36	6.9	CONSTATAÇÃO	Escada sem gaiola de proteção na parte inferior
GRUPO	PRAZO	NÃO CONFORMIDADE	Não proporcionar a segurança das edificações e dos operadores.
2	365 dias	OBSERVAÇÃO

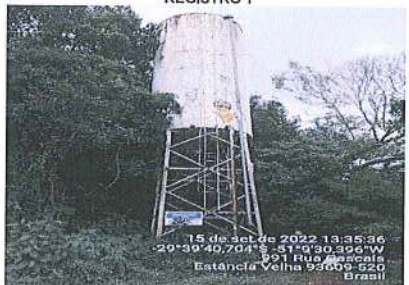
REGISTRO 1

NC	CÓDIGO DA NC	UNIDADE	R-06
38	6.2	CONSTATAÇÃO	Unidade sem cercamento
GRUPO	PRAZO	NÃO CONFORMIDADE	Não isolar a área dando condição ao acesso de pessoas não-autorizadas e sem garantir bom estado de limpeza do local.
2	365 dias	OBSERVAÇÃO

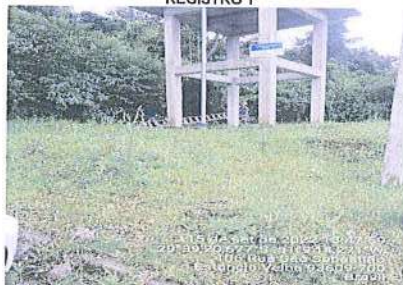
REGISTRO 1

NC	CÓDIGO DA NC	UNIDADE	R-08
44	6.12	CONSTATAÇÃO	Falta capina/roçada na grama
GRUPO	PRAZO	NÃO CONFORMIDADE	Falta de conservação e manutenção preventiva de unidade.
2	365 dias	OBSERVAÇÃO

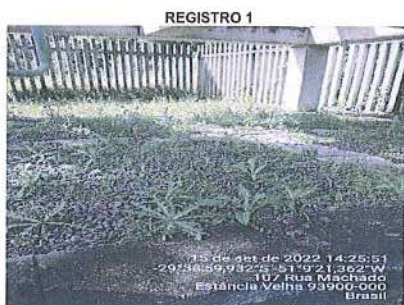
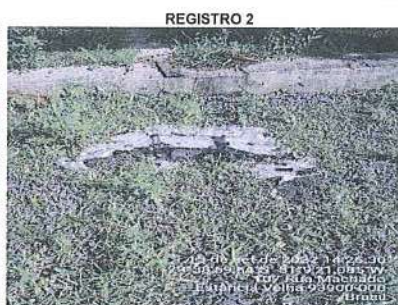
NC	CÓDIGO DA NC	UNIDADE	R-10
49	6.12	CONSTATAÇÃO	Falta capina/roçada na grama
GRUPO	PRAZO	NÃO CONFORMIDADE	Falta de conservação e manutenção preventiva de unidade.
2	365 dias	OBSERVAÇÃO

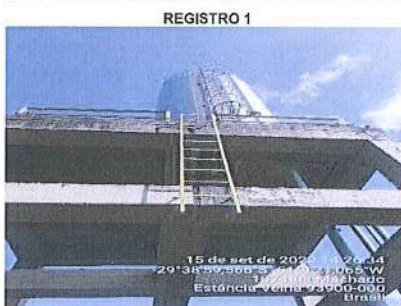
NC	CÓDIGO DA NC	UNIDADE	R-10
51	6.9	CONSTATAÇÃO	Escada sem gaiola de proteção
GRUPO	PRAZO	NÃO CONFORMIDADE	Não proporcionar a segurança das edificações e dos operadores.
2	365 dias	OBSERVAÇÃO

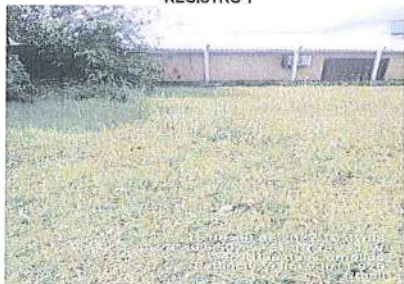
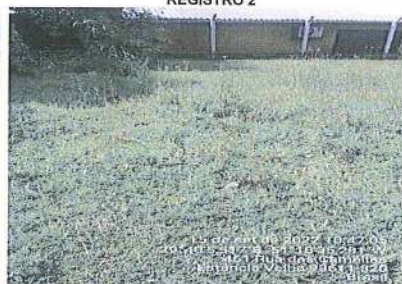
NC	CÓDIGO DA NC	UNIDADE	R-12
59	6.12	CONSTATAÇÃO	Falta capina/roçada na grama
GRUPO	PRAZO	NÃO CONFORMIDADE	Falta de conservação e manutenção preventiva de unidade.
2	365 dias	OBSERVAÇÃO

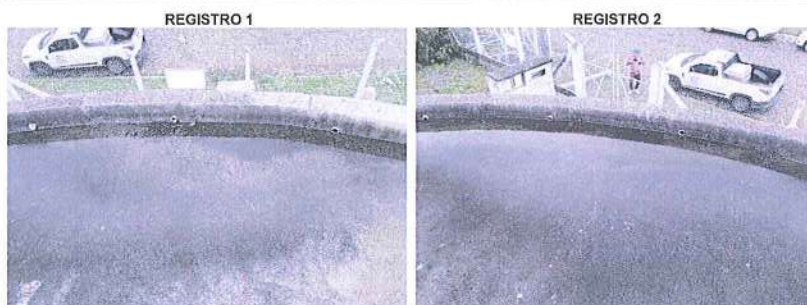
NC	CÓDIGO DA NC	UNIDADE	R-13
61	6.11	CONSTATAÇÃO	Acúmulo de água sobre o reservatório
GRUPO	PRAZO	NÃO CONFORMIDADE	Falta de conservação e manutenção preventiva de unidade.
2	365 dias	OBSERVAÇÃO

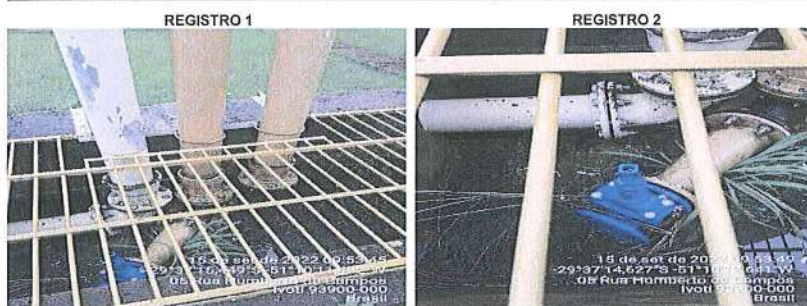
NC	CÓDIGO DA NC	UNIDADE	R-16
63	6.3	CONSTATAÇÃO	Vazamento no extravasor. Registro fechado. Problema na junta ponta-bolsa da tubulação.
GRUPO	PRAZO	NÃO CONFORMIDADE	Perda de água e/ou não executar redução de perdas.
2	365 dias	OBSERVAÇÃO

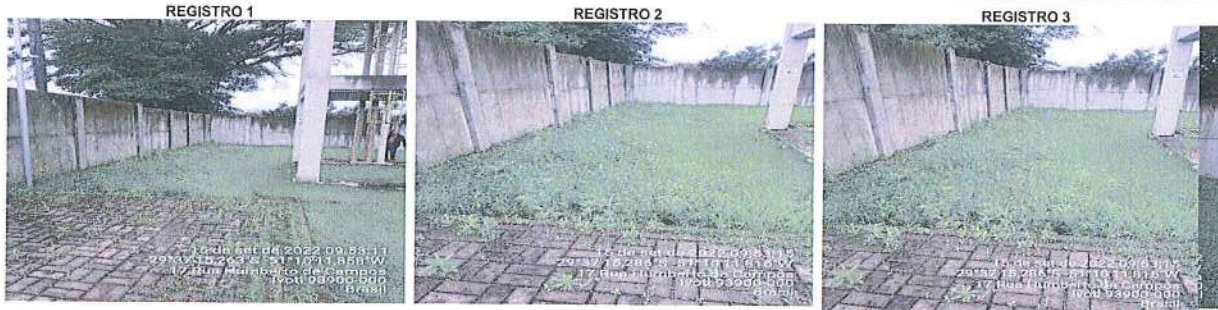
NC	CÓDIGO DA NC	UNIDADE	R-16
65	6.12	CONSTATAÇÃO	Falta capina/roçada na grama
GRUPO	PRAZO	NÃO CONFORMIDADE	Falta de conservação e manutenção preventiva de unidade.
2	365 dias	OBSERVAÇÃO
