**REGULAÇÃO**  
**RELATÓRIO TÉCNICO DE FISCALIZAÇÃO N. 068/2022 – RTF****Fiscalização nos Sistema de  
Abastecimento de Água e Sistema de  
Esgotamento Sanitário de Novo  
Hamburgo/RS.****1. CONSIDERAÇÕES PRELIMINARES**

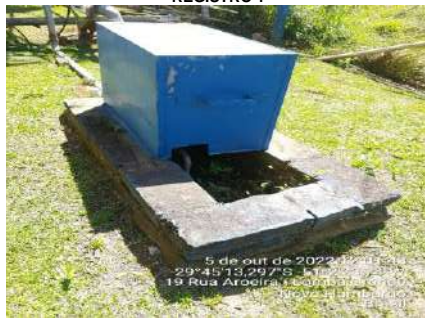
REGISTRO 1

NC	CÓDIGO DA NC	UNIDADE	Poço Coopeserv
1	1.9	<b>CONSTATAÇÃO</b>	Presença de vegetação na caixa de manobras
<b>GRUPO</b>	<b>PRAZO</b>	<b>NÃO CONFORMIDADE</b>	Falta de conservação e manutenção preventiva de unidade.
2	05/02/2024	<b>OBSERVAÇÃO</b>

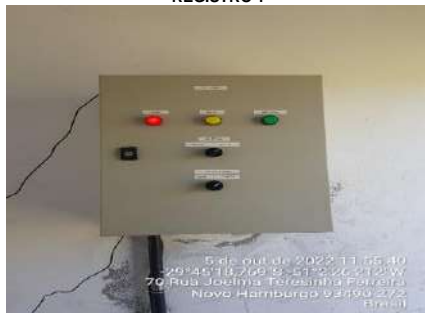
REGISTRO 1

NC	CÓDIGO DA NC	UNIDADE	Booster da Lomba
3	2.1	<b>CONSTATAÇÃO</b>	Unidade sem placa de identificação
<b>GRUPO</b>	<b>PRAZO</b>	<b>NÃO CONFORMIDADE</b>	Inexistência de placa de identificação da área da unidade.
2	31/07/2023	<b>OBSERVAÇÃO</b>	Transferida da NC-11 do TNC n. 40/2021

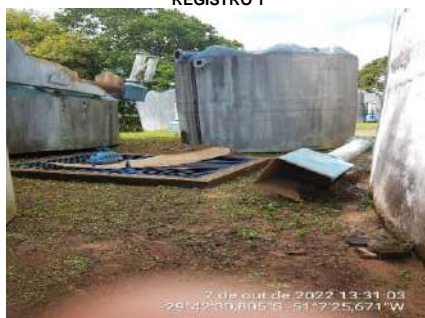
REGISTRO 1

NC	CÓDIGO DA NC	UNIDADE	Reservatório R-24
4	6.12	<b>CONSTATAÇÃO</b>	Material acumulado ao lado do reservatório
<b>GRUPO</b>	<b>PRAZO</b>	<b>NÃO CONFORMIDADE</b>	Acúmulo de resíduos em local inapropriado e/ou armazenamento inadequado.
2	05/02/2024	<b>OBSERVAÇÃO</b>

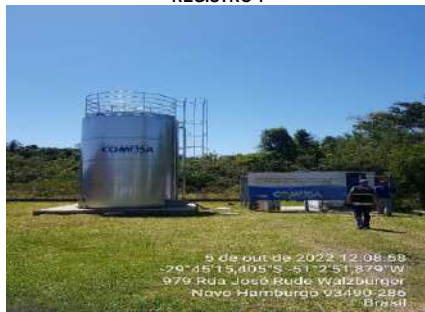
REGISTRO 1

NC	CÓDIGO DA NC	UNIDADE	Reservatório do SAC Jardim da Figueira
5	6.2	<b>CONSTATAÇÃO</b>	Área do reservatório não está cercada adequadamente
<b>GRUPO</b>	<b>PRAZO</b>	<b>NÃO CONFORMIDADE</b>	Não isolar a área dando condição ao acesso de pessoas não-autorizadas e sem garantir bom estado de limpeza do local.
2	31/07/2023	<b>OBSERVAÇÃO</b>	Transferida da NC-14 do TNC n. 40/2021

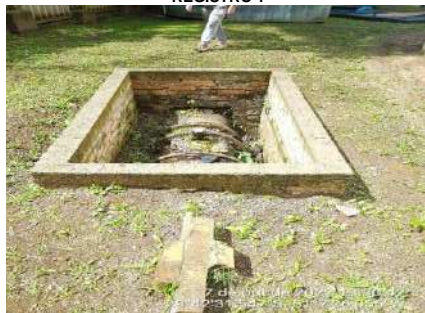
REGISTRO 1

NC	CÓDIGO DA NC	UNIDADE	Reservatório R-24
6	6.11	<b>CONSTATAÇÃO</b>	Caixa sem tampa/grelha
<b>GRUPO</b>	<b>PRAZO</b>	<b>NÃO CONFORMIDADE</b>	Não proporcionar a segurança das edificações e dos operadores.
2	05/02/2024	<b>OBSERVAÇÃO</b>

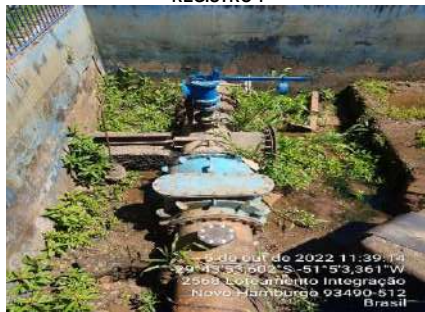
REGISTRO 1

NC	CÓDIGO DA NC	UNIDADE	Elevatória de Água Bruta
8	2.8	<b>CONSTATAÇÃO</b>	Presença de vegetação na caixa de manobras
<b>GRUPO</b>	<b>PRAZO</b>	<b>NÃO CONFORMIDADE</b>	Falta de conservação e manutenção preventiva de unidade.
2	05/02/2024	<b>OBSERVAÇÃO</b>

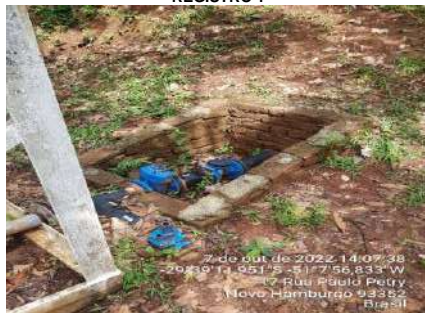
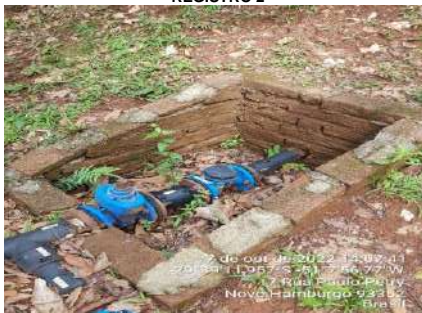
NC	CÓDIGO DA NC	UNIDADE	Reservatório R-27
9	6.11	<b>CONSTATAÇÃO</b>	Caixa sem tampa/grelha
<b>GRUPO</b>	<b>PRAZO</b>	<b>NÃO CONFORMIDADE</b>	Não proporcionar a segurança das edificações e dos operadores.
2	05/02/2024	<b>OBSERVAÇÃO</b>

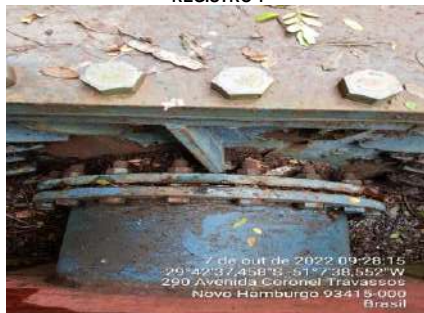
REGISTRO 1

NC	CÓDIGO DA NC	UNIDADE	EAT da ETA
10	2.4	<b>CONSTATAÇÃO</b>	Vazamento de água na junta da tubulação
<b>GRUPO</b>	<b>PRAZO</b>	<b>NÃO CONFORMIDADE</b>	Perda de água e/ou não executar redução de perdas.
2	05/02/2024	<b>OBSERVAÇÃO</b>

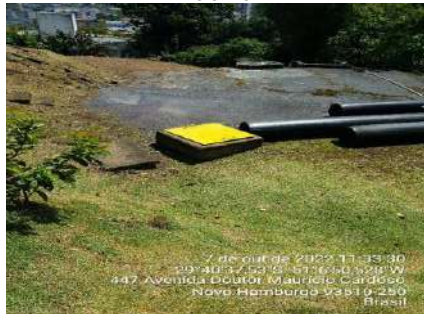
REGISTRO 1

NC	CÓDIGO DA NC	UNIDADE	EAT do R-5
12	2.1	<b>CONSTATAÇÃO</b>	Unidade sem placa de identificação
<b>GRUPO</b>	<b>PRAZO</b>	<b>NÃO CONFORMIDADE</b>	Inexistência de placa de identificação da área da unidade.
2	05/02/2024	<b>OBSERVAÇÃO</b>

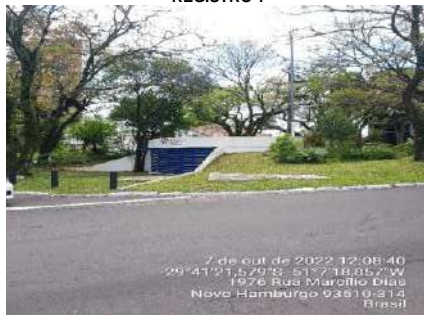
REGISTRO 1

NC	CÓDIGO DA NC	UNIDADE	EAT Marçílio Dias
13	2.1	<b>CONSTATAÇÃO</b>	Unidade sem placa de identificação
<b>GRUPO</b>	<b>PRAZO</b>	<b>NÃO CONFORMIDADE</b>	Inexistência de placa de identificação da área da unidade.
2	05/02/2024	<b>OBSERVAÇÃO</b>

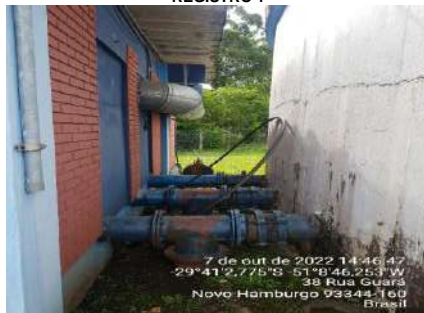
REGISTRO 1

NC	CÓDIGO DA NC	UNIDADE	EAT Primavera
15	2.1	<b>CONSTATAÇÃO</b>	Unidade sem placa de identificação
<b>GRUPO</b>	<b>PRAZO</b>	<b>NÃO CONFORMIDADE</b>	Inexistência de placa de identificação da área da unidade.
2	05/02/2024	<b>OBSERVAÇÃO</b>

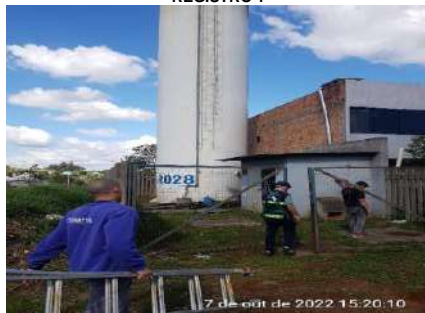
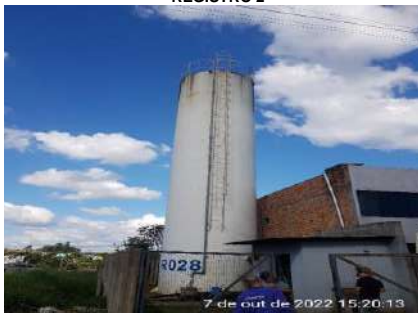
NC	CÓDIGO DA NC	UNIDADE	EAT PNRH
16	2.1	<b>CONSTATAÇÃO</b>	Unidade sem placa de identificação
<b>GRUPO</b>	<b>PRAZO</b>	<b>NÃO CONFORMIDADE</b>	Inexistência de placa de identificação da área da unidade.
2	05/02/2024	<b>OBSERVAÇÃO</b>

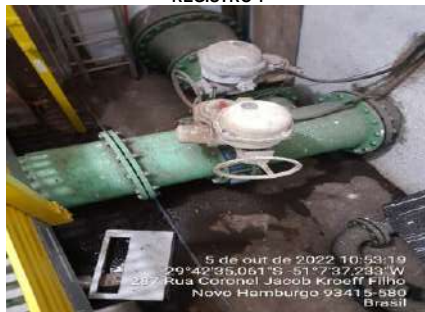
REGISTRO 1

NC	CÓDIGO DA NC	UNIDADE	ETA
17	3.4	<b>CONSTATAÇÃO</b>	Vazamento na tubulação de saída dos filtros
<b>GRUPO</b>	<b>PRAZO</b>	<b>NÃO CONFORMIDADE</b>	Perda de água e/ou não executar redução de perdas.
2	05/02/2024	<b>OBSERVAÇÃO</b>

3.3	A área da ETA está cercada adequadamente?	X			
	3.4	Equipamentos ou estruturas estão isentos de vazamentos aparentes de água?		X		Saída dos filtros, sob o bloco hidráulico

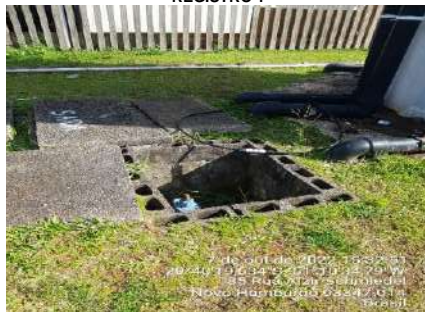
REGISTRO 1

NC	CÓDIGO DA NC	UNIDADE	ETA
20	6.11	<b>CONSTATAÇÃO</b>	Caixa sem tampa/grelha e/ou com tampa fora de lugar
<b>GRUPO</b>	<b>PRAZO</b>	<b>NÃO CONFORMIDADE</b>	Não proporcionar a segurança das edificações e dos operadores.
2	05/02/2024	<b>OBSERVAÇÃO</b>

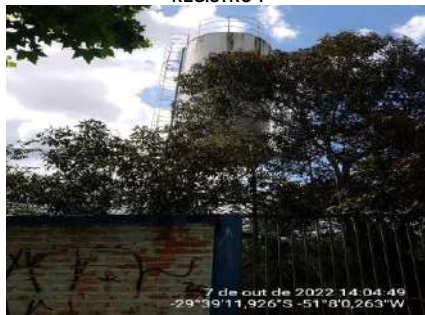
REGISTRO 1

<b>NC</b>	<b>CÓDIGO DA NC</b>	<b>UNIDADE</b>	Reservatório R-27
25	6.9	<b>CONSTATAÇÃO</b>	Não havia condições de subir na escada
<b>GRUPO</b>	<b>PRAZO</b>	<b>NÃO CONFORMIDADE</b>	Não proporcionar a segurança das edificações e dos operadores.
2	05/02/2024	<b>OBSERVAÇÃO</b>

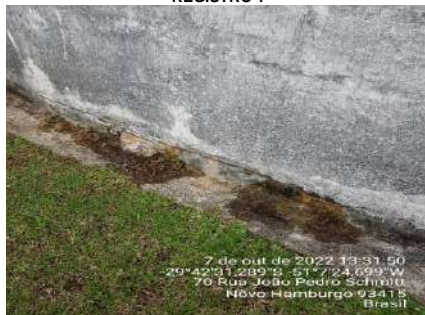
REGISTRO 1

NC	CÓDIGO DA NC	UNIDADE	Reservatório R-24
31	6.3	<b>CONSTATAÇÃO</b>	Presença de pontos de vazamento na parte inferior do reservatório
<b>GRUPO</b>	<b>PRAZO</b>	<b>NÃO CONFORMIDADE</b>	Falta de conservação e manutenção preventiva de unidade.
2	05/02/2024	<b>OBSERVAÇÃO</b>

6.2	A área do reservatório está cercada adequadamente?	X			
	6.3	Equipamentos e estruturas estão isentos de vazamentos aparentes de água?		X		Pequenos vazamentos na base do reservatório

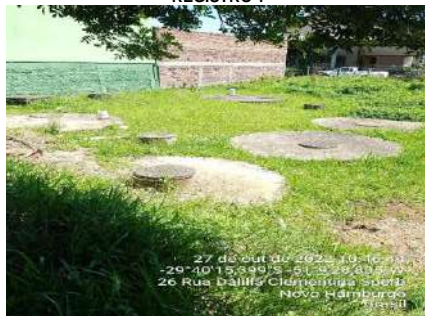
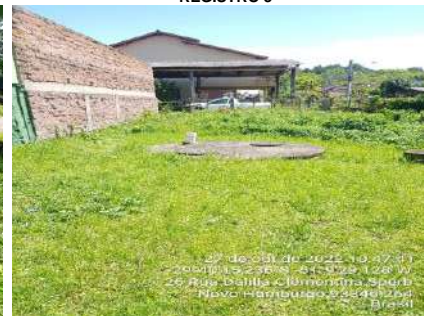
NC	CÓDIGO DA NC	UNIDADE	UTE Campos Verdes
33	5.4	<b>CONSTATAÇÃO</b>	Cercamento danificado
<b>GRUPO</b>	<b>PRAZO</b>	<b>NÃO CONFORMIDADE</b>	Não isolar a área dando condição ao acesso de pessoas não-autorizadas e sem garantir bom estado de limpeza do local.
2	31/07/2023	<b>OBSERVAÇÃO</b>	Transferida da NC-68 do TNC n. 40/2021

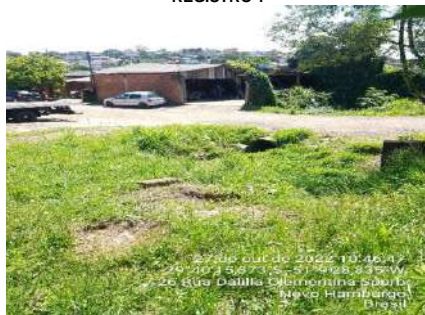
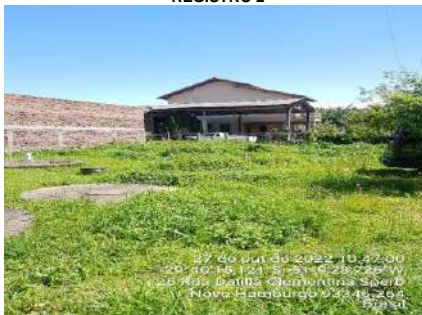
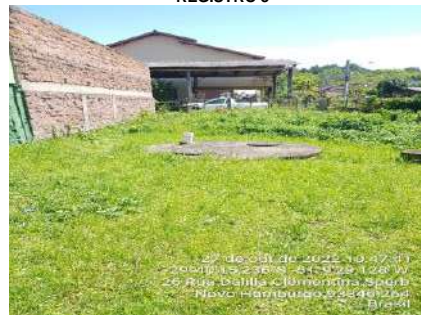
<b>NC</b>	<b>CÓDIGO DA NC</b>	<b>UNIDADE</b>	UTE Campos Verdes
34	5.19	<b>CONSTATAÇÃO</b>	Falta de capina/roçada na unidade
<b>GRUPO</b>	<b>PRAZO</b>	<b>NÃO CONFORMIDADE</b>	Falta de conservação e manutenção preventiva de unidade.
2	05/02/2024	<b>OBSERVAÇÃO</b>

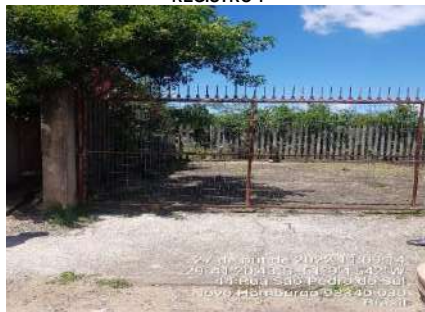
REGISTRO 1

<b>NC</b>	<b>CÓDIGO DA NC</b>	<b>UNIDADE</b>	UTE Marcírio José Pereira
35	5.3	<b>CONSTATAÇÃO</b>	UTE sem placa de identificação
<b>GRUPO</b>	<b>PRAZO</b>	<b>NÃO CONFORMIDADE</b>	Inexistência de placa de identificação da unidade
2	31/07/2023	<b>OBSERVAÇÃO</b>	Transferida da NC-71 do TNC n. 40/2021

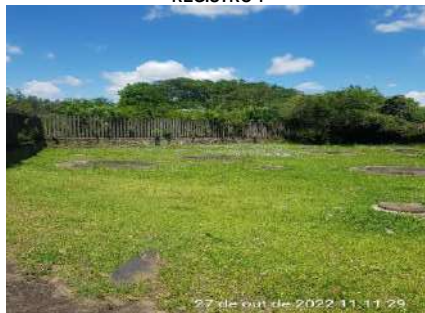
REGISTRO 1

<b>NC</b>	<b>CÓDIGO DA NC</b>	<b>UNIDADE</b>	UTE Marcírio José Pereira
36	5.19	<b>CONSTATAÇÃO</b>	Falta de capina/roçada na unidade
<b>GRUPO</b>	<b>PRAZO</b>	<b>NÃO CONFORMIDADE</b>	Falta de conservação e manutenção preventiva de unidade.
2	05/02/2024	<b>OBSERVAÇÃO</b>

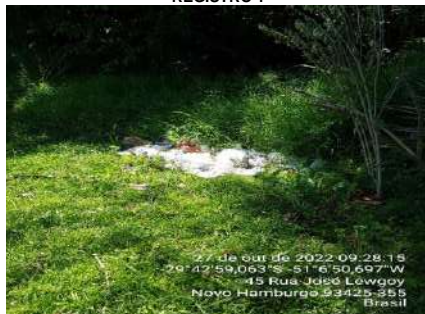
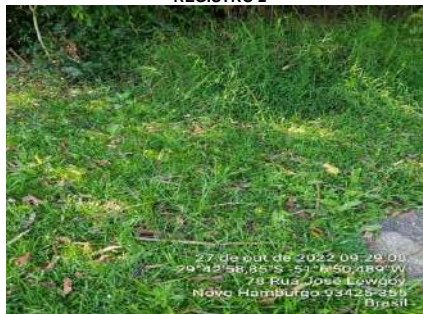
NC	CÓDIGO DA NC	UNIDADE	UTE Morada das Flores I
41	5.19	CONSTATAÇÃO	Falta de capina/roçada na unidade
GRUPO	PRAZO	NÃO CONFORMIDADE	Falta de conservação e manutenção preventiva de unidade.
2	05/02/2024	OBSERVAÇÃO

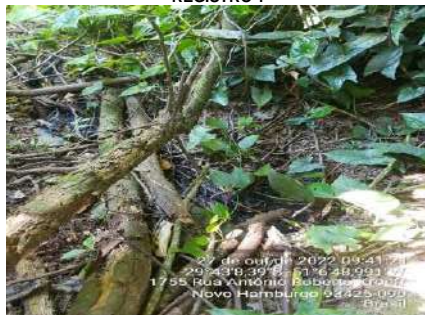
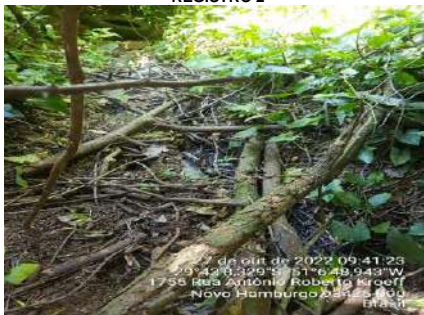
NC	CÓDIGO DA NC	UNIDADE	UTE Morada das Flores II
43	5.16	<b>CONSTATAÇÃO</b>	Vazamento de esgoto junto à tubulação do emissário
<b>GRUPO</b>	<b>PRAZO</b>	<b>NÃO CONFORMIDADE</b>	Obstrução ou extravasamento das redes da unidade
2	06/05/2023	<b>OBSERVAÇÃO</b>

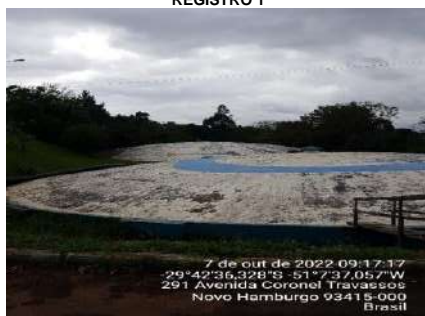
REGISTRO 1

NC	CÓDIGO DA NC	UNIDADE	Reservatório R2
46	6.1	<b>CONSTATAÇÃO</b>	Unidade sem placa de identificação
<b>GRUPO</b>	<b>PRAZO</b>	<b>NÃO CONFORMIDADE</b>	Inexistência de placa de identificação da área da unidade.
2	05/02/2024	<b>OBSERVAÇÃO</b>

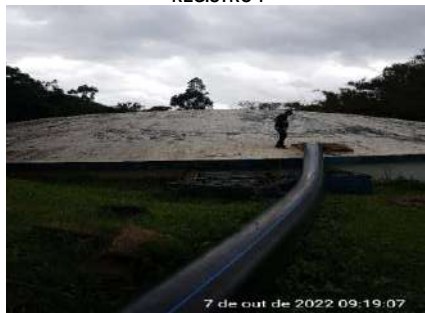
REGISTRO 1

NC	CÓDIGO DA NC	UNIDADE	Reservatório R3
48	6.1	<b>CONSTATAÇÃO</b>	Unidade sem placa de identificação
<b>GRUPO</b>	<b>PRAZO</b>	<b>NÃO CONFORMIDADE</b>	Inexistência de placa de identificação da área da unidade.
2	05/02/2024	<b>OBSERVAÇÃO</b>

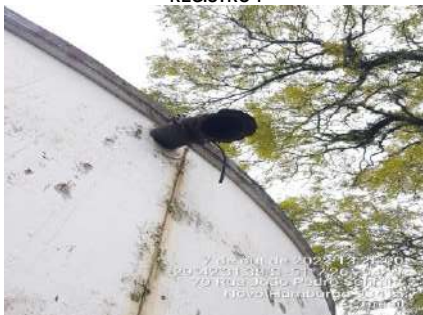
REGISTRO 1

<b>NC</b>	<b>CÓDIGO DA NC</b>	<b>UNIDADE</b>	Reservatório R-4
52	6.12	<b>CONSTATAÇÃO</b>	Tubulação de extravasão deteriorada
<b>GRUPO</b>	<b>PRAZO</b>	<b>NÃO CONFORMIDADE</b>	Falta de conservação e manutenção preventiva de unidade.
2	05/02/2024	<b>OBSERVAÇÃO</b>

6.12	O local apresenta bom estado de limpeza, conservação e organização?		X		Tubulação do extravasor deteriorada. Buraco no topo do reservatório

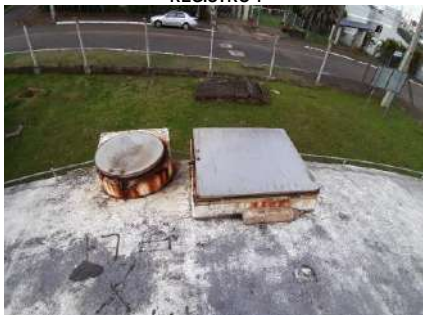
REGISTRO 1

<b>NC</b>	<b>CÓDIGO DA NC</b>	<b>UNIDADE</b>	Reservatório R-9
58	6.4	<b>CONSTATAÇÃO</b>	Tampa do reservatório sem cadeado para travamento
<b>GRUPO</b>	<b>PRAZO</b>	<b>NÃO CONFORMIDADE</b>	Ausência de abertura de inspeção fechada com tampa inteiraça dotada de dispositivo e travamento.
2	04/08/2023	<b>OBSERVAÇÃO</b>

6.2	A área do reservatório está cercada adequadamente?	X			
	6.3	Equipamentos e estruturas estão isentos de vazamentos aparentes de água?	X			
	6.4	As aberturas de inspeção dos reservatórios estão fechadas e bem vedadas?		X		Sem cadeado

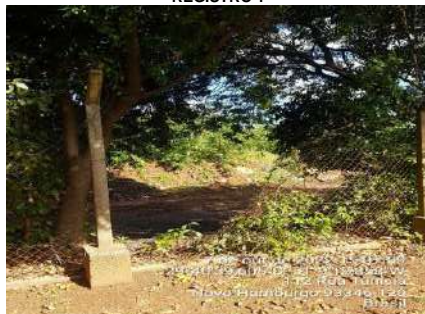
REGISTRO 1

<b>NC</b>	<b>CÓDIGO DA NC</b>	<b>UNIDADE</b>	Reservatório R-12
62	6.2	<b>CONSTATAÇÃO</b>	O cercamento da unidade está incompleto
<b>GRUPO</b>	<b>PRAZO</b>	<b>NÃO CONFORMIDADE</b>	Não isolar a área dando condição ao acesso de pessoas não-autorizadas e sem garantir bom estado de limpeza do local.
2	05/02/2024	<b>OBSERVAÇÃO</b>

6.2	A área do reservatório está cercada adequadamente?		X		Cercamento incompleto
	6.3	Equipamentos e estruturas estão isentos de vazamentos aparentes de água?	X
