REGULAÇÃO RELATÓRIO TÉCNICO DE FISCALIZAÇÃO N. 068-P/2023 – RTF

Fiscalização no Sistema de Abastecimento de Água de Rolante/RS.

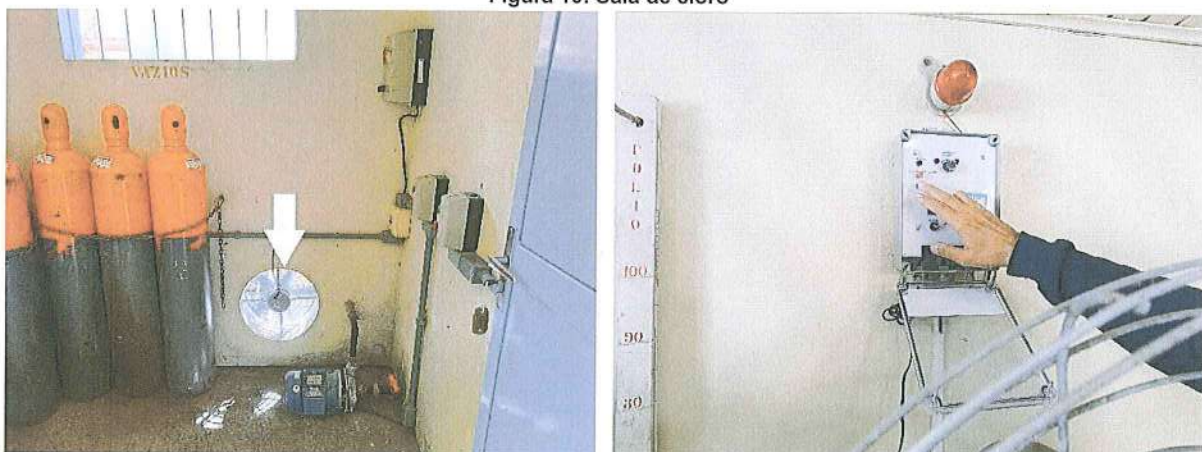
Figura 10: Sala de cloro

A sala de cloro (figura 10) possui sistema de alarme e correto funcionamento da ventilação do local.

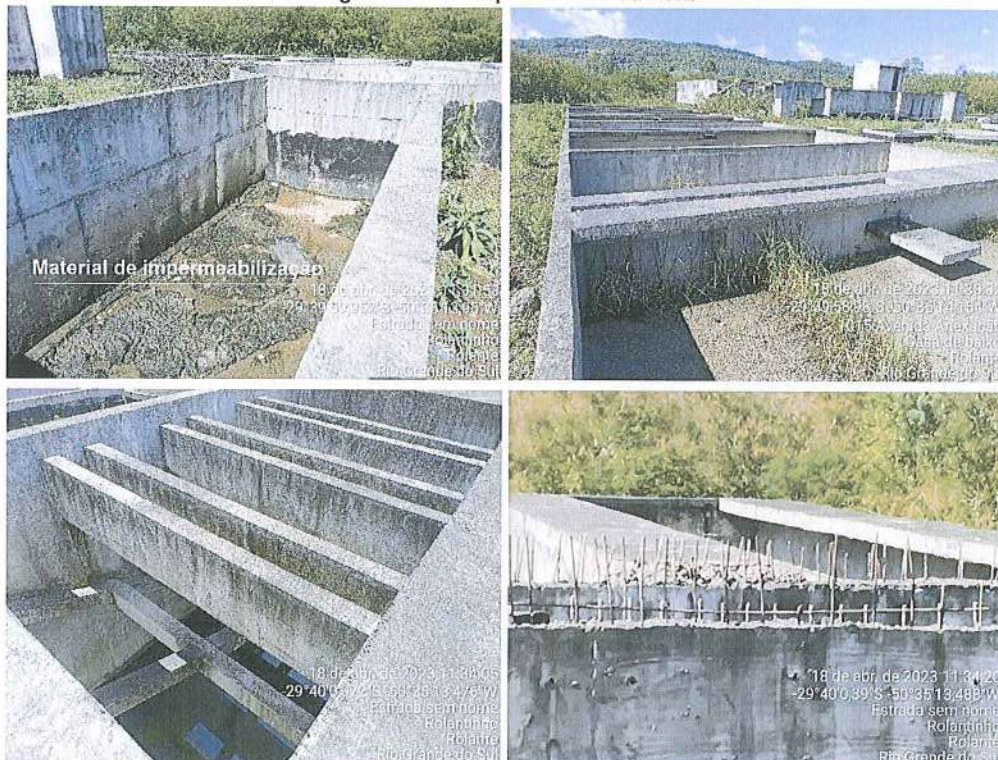
Figura 16: Obras paralisadas da ETE.

O município de Rolante contará, em breve, com uma Estação de Tratamento de Esgotos (ETE), cujas obras estão paradas e o canteiro desmobilizado, porém, a Prefeitura Municipal está em vias de retomar a construção. A futura ETE tem previsão de capacidade para 45 l.s⁻¹. A figura 16 apresenta o registro fotográfico das instalações, que apresentam bom estado, aparentemente apenas a impermeabilização interna das estruturas foi danificada com a paralisação das obras.

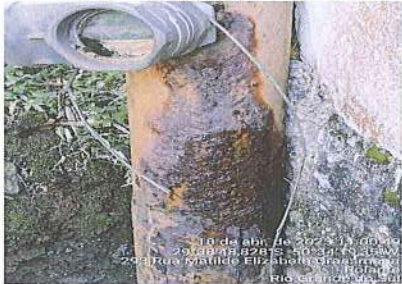
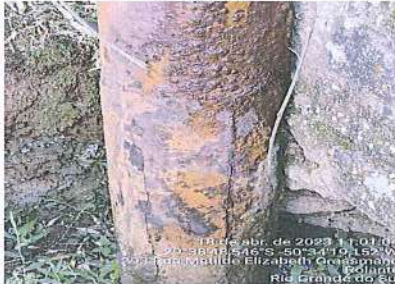
NC	CÓDIGO DA NC	UNIDADE	Captação
1	1.6	CONSTATAÇÃO	Tubulação da adutora de água bruta com vazamento
GRUPO	PRAZO	NÃO CONFORMIDADE	Falta de conservação e manutenção preventiva de unidade
2	365 dias	OBSERVAÇÃO	Tubulação de aço em vias de romper

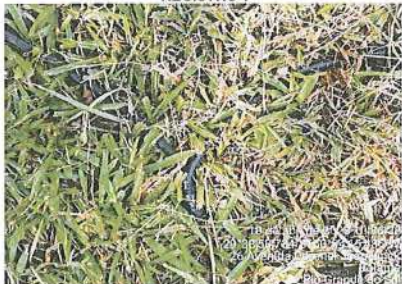
NC	CÓDIGO DA NC	UNIDADE	EBAT 01
2	2.6	CONSTATAÇÃO	Fiação elétrica exposta em área molhada, contato direto com o solo
GRUPO	PRAZO	NÃO CONFORMIDADE	Falta de conservação e manutenção preventiva de unidade
2	365 dias	OBSERVAÇÃO

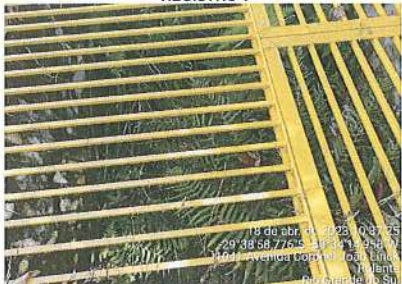
NC	CÓDIGO DA NC	UNIDADE	EBAT 01
3	2.8	CONSTATAÇÃO	Caixa de manobra com excesso de vegetação
GRUPO	PRAZO	NÃO CONFORMIDADE	Falta de conservação e manutenção preventiva de unidade
2	365 dias	OBSERVAÇÃO

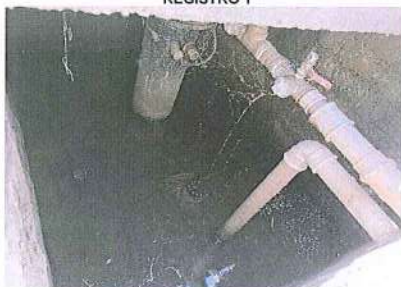
NC	CÓDIGO DA NC	UNIDADE	EBA 02
4	2.5	CONSTATAÇÃO	Casa de bombas inundada
GRUPO	PRAZO	NÃO CONFORMIDADE	Drenagem da estrutura inadequada
2	365 dias	OBSERVAÇÃO

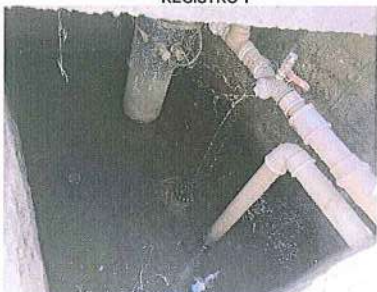
NC	CÓDIGO DA NC	UNIDADE	EBA 02
5	2.7	CONSTATAÇÃO	Instalação elétrica em contato direto com água
GRUPO	PRAZO	NÃO CONFORMIDADE	Não proporcionar a segurança das edificações e dos operadores
2	90 dias	OBSERVAÇÃO

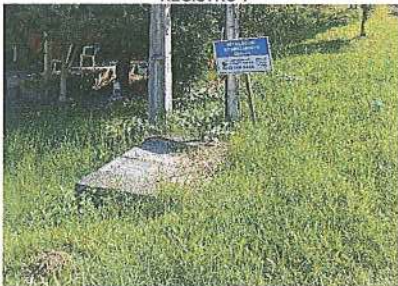
NC	CÓDIGO DA NC	UNIDADE	EBA 02
6	2.8	CONSTATAÇÃO	Excesso de vegetação rasteira
GRUPO	PRAZO	NÃO CONFORMIDADE	Falta de conservação e manutenção preventiva de unidade
2	365 dias	OBSERVAÇÃO

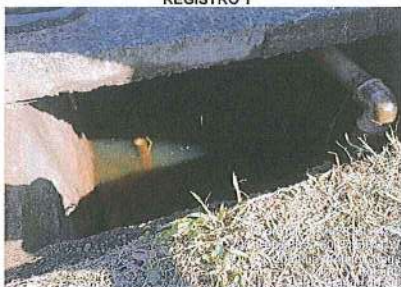
NC	CÓDIGO DA NC	UNIDADE	EBA 03
7	2.5	CONSTATAÇÃO	Casa de bombas inundada
GRUPO	PRAZO	NÃO CONFORMIDADE	Drenagem da estrutura inadequada
2	365 dias	OBSERVAÇÃO

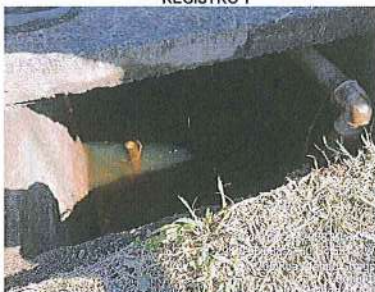
NC	CÓDIGO DA NC	UNIDADE	EBA 03
8	2.7	CONSTATAÇÃO	Instalação elétrica em contato direto com água
GRUPO	PRAZO	NÃO CONFORMIDADE	Não proporcionar a segurança das edificações e dos operadores
2	90 dias	OBSERVAÇÃO

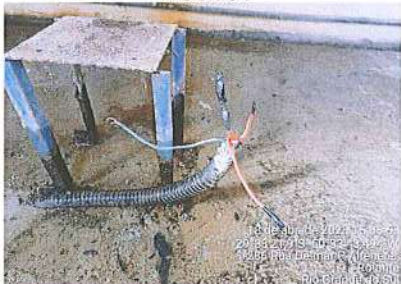
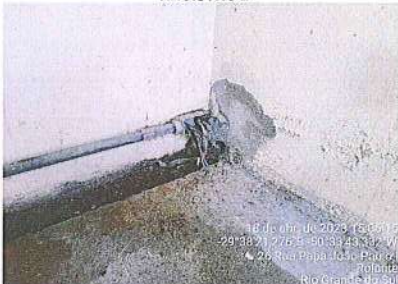
NC	CÓDIGO DA NC	UNIDADE	EBA 04
9	2.7	CONSTATAÇÃO	Fiação elétrica exposta, inclusive junto a canaleta de drenagem
GRUPO	PRAZO	NÃO CONFORMIDADE	Não proporcionar a segurança das edificações e dos operadores
2	90 dias	OBSERVAÇÃO

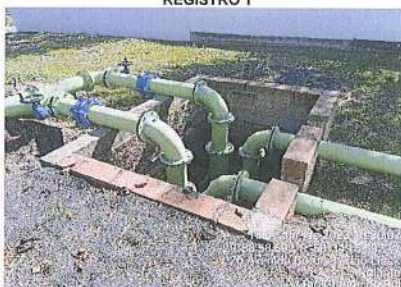
NC	CÓDIGO DA NC	UNIDADE	Nova EBA junto a ETA
10	2.1	CONSTATAÇÃO	Nova estação de bombeamento, em funcionamento junto a ETA, não declarada
GRUPO	PRAZO	NÃO CONFORMIDADE	Deixar de prestar informações ao órgão fiscalizatório.
2	90 dias	OBSERVAÇÃO	Adequar Anexo II enviado.

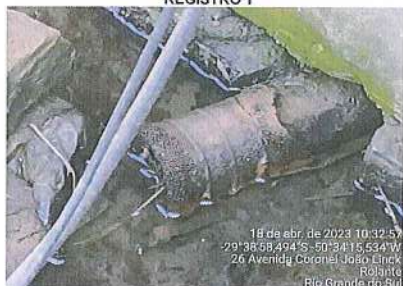
NC	CÓDIGO DA NC	UNIDADE	Nova EBA junto a ETA
11	2.5	CONSTATAÇÃO	Câmara de bombas inundada
GRUPO	PRAZO	NÃO CONFORMIDADE	Drenagem da estrutura inadequada
2	365 dias	OBSERVAÇÃO

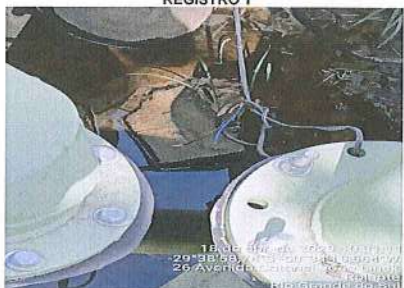
NC	CÓDIGO DA NC	UNIDADE	Nova EBA junto a ETA
12	2.7	CONSTATAÇÃO	Fiação elétrica, com emendas e partes energizadas expostas, em contato direto com água
GRUPO	PRAZO	NÃO CONFORMIDADE	Não proporcionar a segurança das edificações e dos operadores
2	90 dias	OBSERVAÇÃO

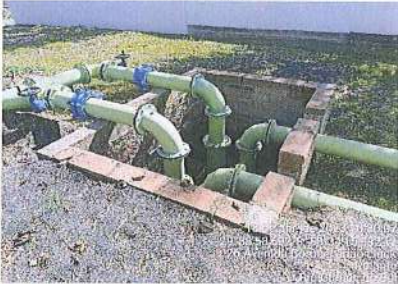
NC	CÓDIGO DA NC	UNIDADE	Nova EBA junto a ETA
13	2.7	CONSTATAÇÃO	Ausência de dispositivo de proteção contra quedas
GRUPO	PRAZO	NÃO CONFORMIDADE	Não proporcionar a segurança das edificações e dos operadores.
2	365 dias	OBSERVAÇÃO

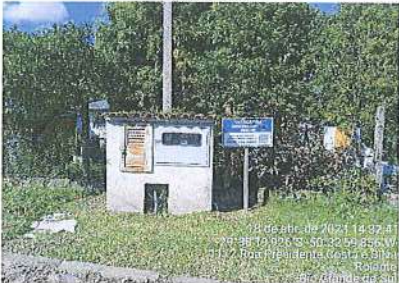
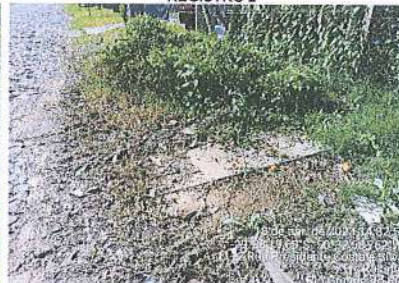
NC	CÓDIGO DA NC	UNIDADE	Inversor de frequência - Rua Imigrantes
14	2.9	CONSTATAÇÃO	Excesso de vegetação rasteira
GRUPO	PRAZO	NÃO CONFORMIDADE	Falta de conservação e manutenção preventiva de unidade
2	365 dias	OBSERVAÇÃO	Placa no local indica nomenclatura EBA 01

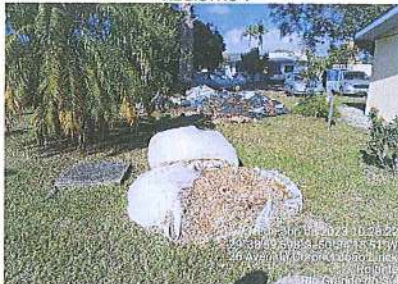
NC	CÓDIGO DA NC	UNIDADE	ETA
15	3.20	CONSTATAÇÃO	Resíduos de materiais de construção em local inadequado
GRUPO	PRAZO	NÃO CONFORMIDADE	Acúmulo de resíduos em local inapropriado e/ou armazenamento inadequado
2	90 dias	OBSERVAÇÃO

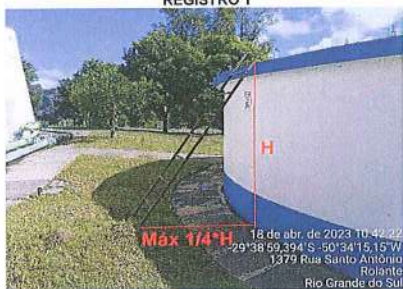
NC	CÓDIGO DA NC	UNIDADE	Reservatório R02
16	6.9	CONSTATAÇÃO	Escada ou inclinação inadequada
GRUPO	PRAZO	NÃO CONFORMIDADE	Não proporcionar a segurança das edificações e dos operadores
2	365 dias	OBSERVAÇÃO	Anexo III da NR 12 - inclinação escada marinheiro entre 90° e 75°

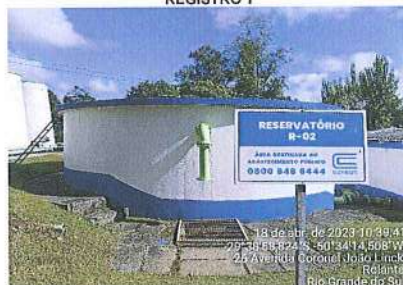
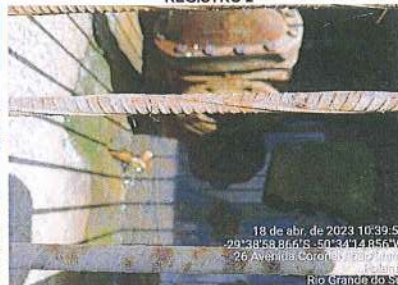
NC	CÓDIGO DA NC	UNIDADE	Reservatório R02
17	6.10	CONSTATAÇÃO	Câmara de manobra inundada
GRUPO	PRAZO	NÃO CONFORMIDADE	Drenagem da estrutura inadequada
2	365 dias	OBSERVAÇÃO

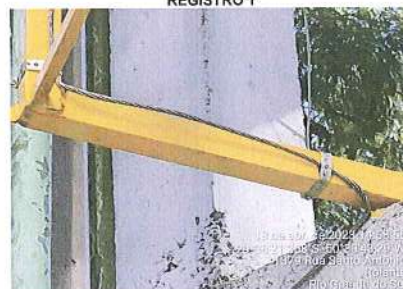
NC	CÓDIGO DA NC	UNIDADE	Reservatório R03
18	6.11	CONSTATAÇÃO	Aterramento do para-raio em contato direto com escada metálica
GRUPO	PRAZO	NÃO CONFORMIDADE	Não proporcionar a segurança das edificações e dos operadores
2	90 dias	OBSERVAÇÃO

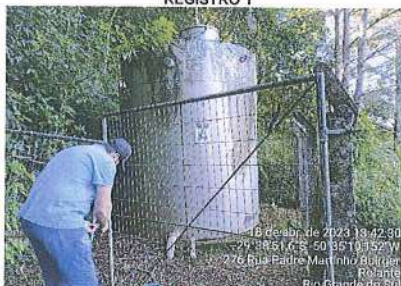
NC	CÓDIGO DA NC	UNIDADE	Reservatório R04
19	6.9	CONSTATAÇÃO	Ausência de escada fixa
GRUPO	PRAZO	NÃO CONFORMIDADE	Não proporcionar a segurança das edificações e dos operadores.
2	365 dias	OBSERVAÇÃO

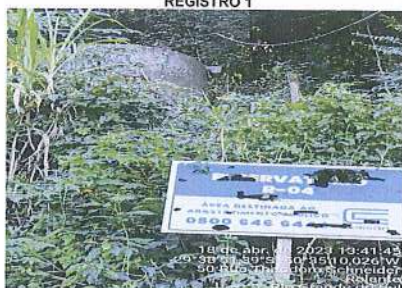
NC	CÓDIGO DA NC	UNIDADE	Reservatório R04
20	6.12	CONSTATAÇÃO	Difícil acesso - barro e vegetação excessivos
GRUPO	PRAZO	NÃO CONFORMIDADE	Não proporcionar a segurança das edificações e dos operadores.
2	365 dias	OBSERVAÇÃO	Barro, irregularidades, excesso de vegetação rasteira, inclinação excessiva

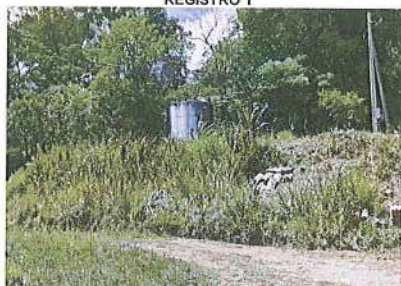
NC	CÓDIGO DA NC	UNIDADE	Reservatório R05
21	6.9	CONSTATAÇÃO	Ausência de escada fixa
GRUPO	PRAZO	NÃO CONFORMIDADE	Não proporcionar a segurança das edificações e dos operadores.
2	365 dias	OBSERVAÇÃO

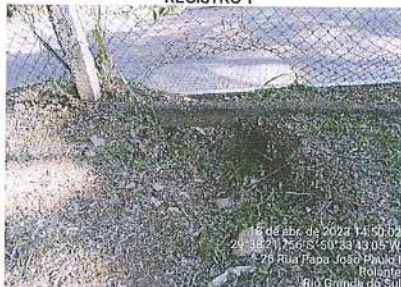
NC	CÓDIGO DA NC	UNIDADE	Reservatório R06
22	6.2	CONSTATAÇÃO	Área do reservatório não está cercada adequadamente.
GRUPO	PRAZO	NÃO CONFORMIDADE	Não isolar a área dando condição ao acesso de pessoas não-autorizadas
2	365 dias	OBSERVAÇÃO	Cercamento contempla R03, R06, R07 e R08

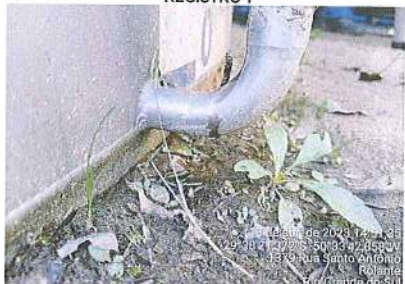
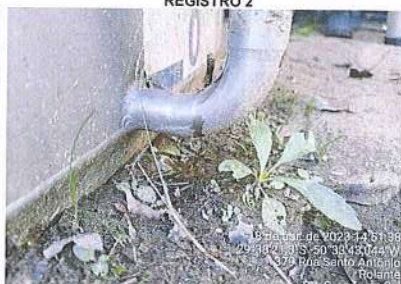
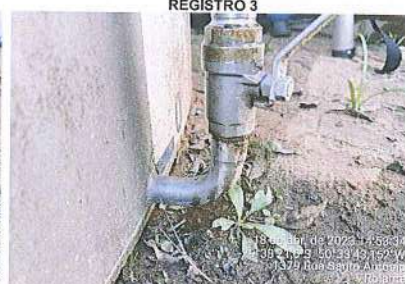
De todos os reservatórios apenas o R-05 não possui telemetria, possuindo sistema com boia para controle de nível. Já o reservatório R-08 foi o único que apresentou vazamento, junto a mangueira de nível, sendo necessário que se tome as medidas corretivas até a data determinada pela Agesan-RS. O reservatório R-01, cujas infiltrações foram apontadas na última fiscalização, encontra-se em reforma, e inativo, aguardando a cura da impermeabilização interna. Informações de cada reservatório, anotadas durante a fiscalização, podem ser verificadas nos *checklists* individuais em anexo.

NC	CÓDIGO DA NC	UNIDADE	Reservatório R08
23	6.3	CONSTATAÇÃO	Vazamento aparente em mangueira de nível
GRUPO	PRAZO	NÃO CONFORMIDADE	Perda de água e/ou não executar redução de perdas.
2	365 dias	OBSERVAÇÃO

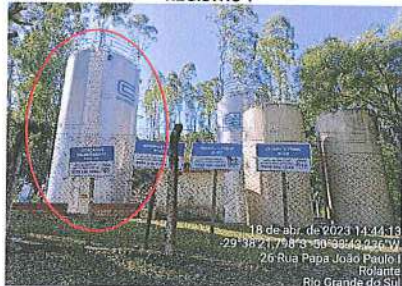
NC	CÓDIGO DA NC	UNIDADE	Novo reservatório - R09
27	6.1	CONSTATAÇÃO	Novo reservatório instalado não declarado
GRUPO	PRAZO	NÃO CONFORMIDADE	Deixar de prestar informações ao órgão fiscalizatório.
2	90 dias	OBSERVAÇÃO	Adequar Anexo II enviado.

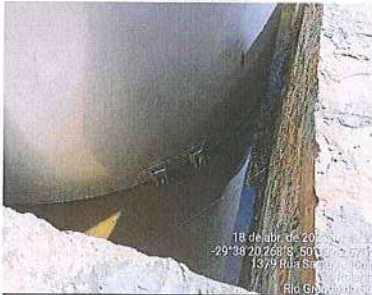
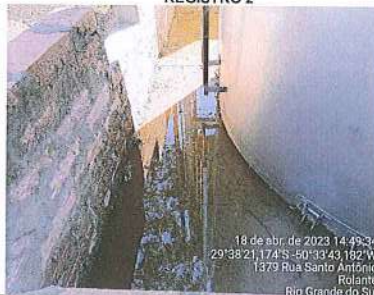
NC	CÓDIGO DA NC	UNIDADE	Novo reservatório - R09
28	6.12	CONSTATAÇÃO	Bacia de contenção com lâmina d'água no fundo
GRUPO	PRAZO	NÃO CONFORMIDADE	Drenagem da estrutura inadequada.
2	365 dias	OBSERVAÇÃO

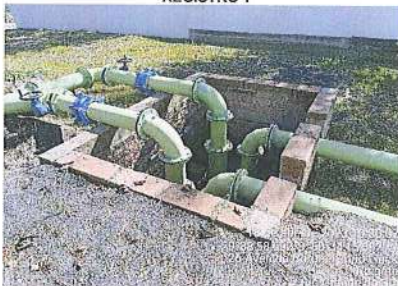
NC	CÓDIGO DA NC	UNIDADE	Nova EBA junto a ETA
30	2.1	CONSTATAÇÃO	Inexistência de placa de identificação
GRUPO	PRAZO	NÃO CONFORMIDADE	Inexistência de placa de identificação
2	365 dias	OBSERVAÇÃO

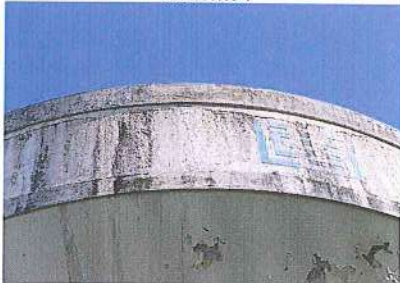
NC	CÓDIGO DA NC	UNIDADE	Reservatório R1
32	6.3	CONSTATAÇÃO	Reservatório com infiltrações
GRUPO	PRAZO	NÃO CONFORMIDADE	Falta de conservação e manutenção preventiva da unidade
2	19/08/2023	OBSERVAÇÃO	Transferida: NC apontada no processo n. 038/2020, transferida para o processo n. 028/2021, transferida para o processo n. 054/2022 e agora transferida para o processo n. 068-P/2023

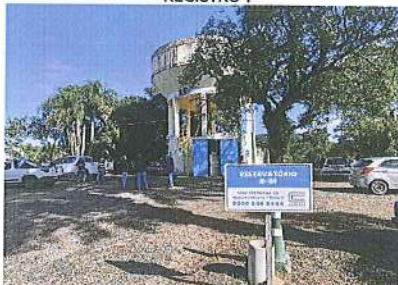
NC	CÓDIGO DA NC	UNIDADE	Reservatório R1
33	6.8	CONSTATAÇÃO	Ausência de para-raio e sinalizador noturno em condições adequadas
GRUPO	PRAZO	NÃO CONFORMIDADE	Não existe no topo do reservatório para raio e/ou luz de sinalização de obstáculo elevado
2	19/08/2023	OBSERVAÇÃO	Transferida: NC apontada no processo n. 038/2020, transferida para o processo n. 028/2021, transferida para o processo n. 054/2022 e agora transferida para o processo n. 068-P/2023
